UNIVERSIDADE FEDERAL DO CEARÁ
CENTRO DE TECNOLOGIA
DEPARTAMENTO DE ENGENHARIA DE TRANSPORTES
CURSO DE ENGENHARIA CIVIL

UTILIZAÇÃO DE IMAGENS ASSOCIADAS AO GEORREFERENCIAMENTO
COMO FERRAMENTA PARA O MONITORAMENTO DO ESTADO DE
CONSERVAÇÃO DE FERROVIAS

Projeto de Graduação apresentado ao Departamento de Engenharia de Transportes do Curso de Engenharia Civil da Universidade Federal do Ceará, como requisito parcial à obtenção do Título de Bacharel em Engenharia Civil.

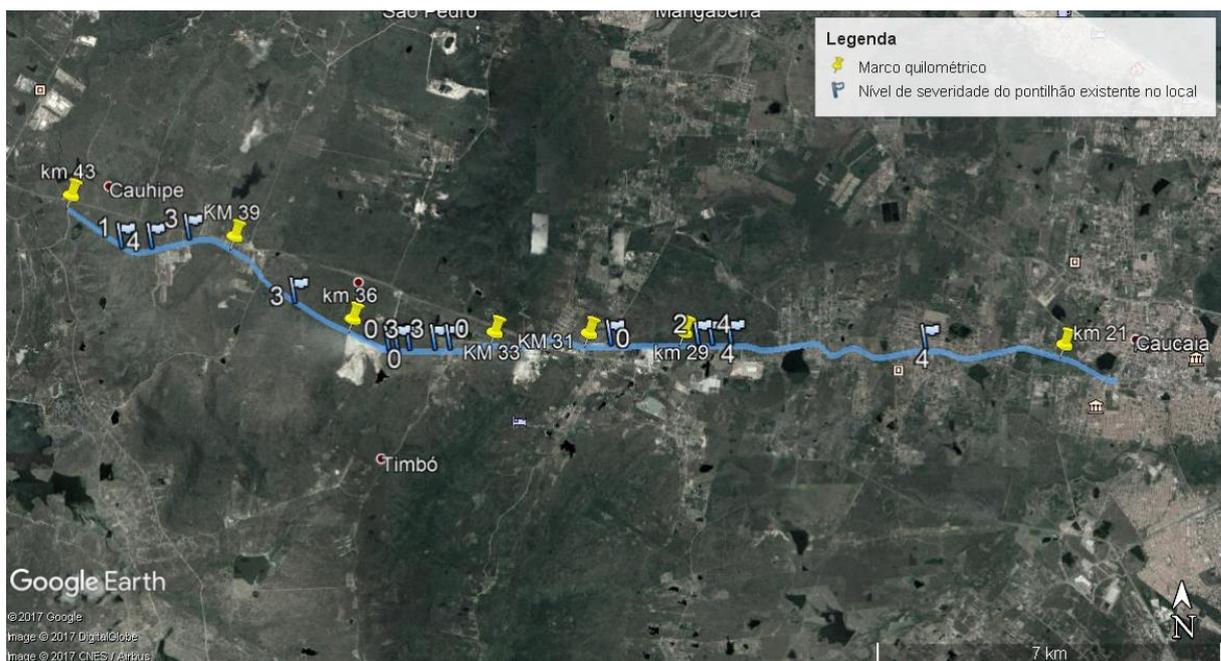
Figura 29 – Localização dos pontilhões e indicação da sua severidade

Pela análise da Figura 29, percebe-se que dos 4 pontilhões que apresentaram níveis de severidade mais altos, 3 estão localizados entre os km's 29 e 21. Também foram observados pontilhões com severidade elevada, com valores de 3 e 4, entre os km's 43 e 39. Outro subtrecho que chamou a atenção por apresentar 2 pontilhões com nível de severidade 3 é o que fica compreendido pelos km's 36 e 33. Do ponto de vista do estado de conservação

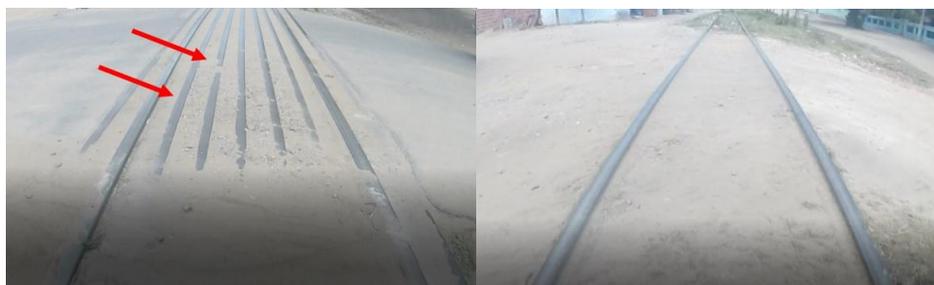
Figura 30 – Exemplos de passagens de nível (a) normal e com ranhuras e (b) clandestina

a) Passagem de Nível (PN) normal b) Passagem de Nível (PN) clandestina

Constata-se que 38% das PN's são do tipo normal e 62% são do tipo clandestina. A existência de tantas PN's clandestinas no trecho, que chegam a ser maioria dentre o total de passagens encontradas, é mais um fator que aponta a precariedade do trecho em estudo. Por serem clandestinas, estas passagens oferecem risco adicional se comparado às PN's normais, que pelo menos, devem possuir ainda algum tipo de sinalização, embora se saiba que em algumas destas as placas podem não existirem mais. Para facilitar a identificação visual das PN'S, foi gerado um mapa com a indicação desses locais. A Figura 31 mostra a localização desses cruzamentos no trecho, indicando o tipo de PN encontrada. Analisando-se a mesma

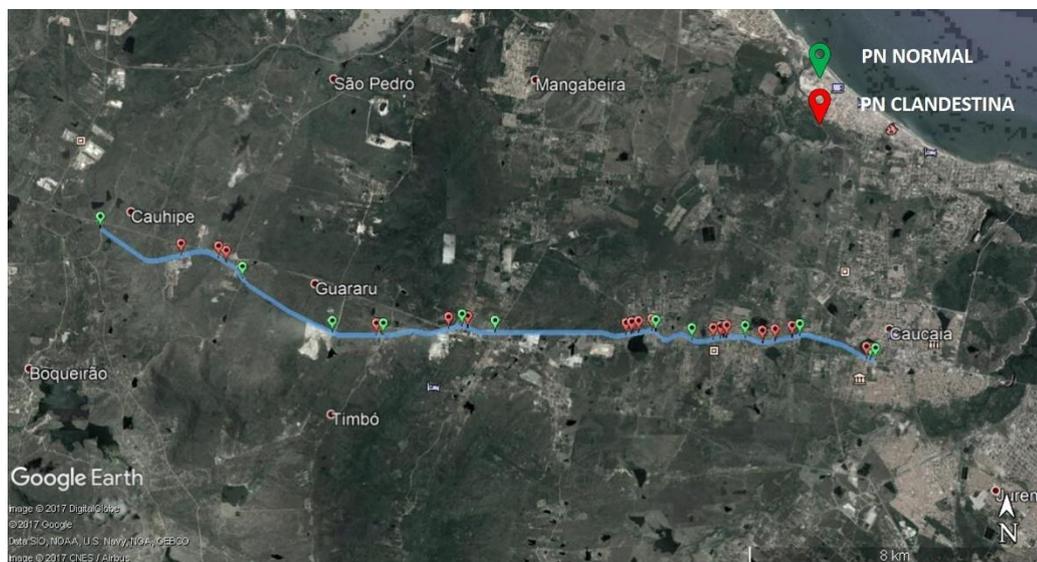
Figura 31 – Passagens de Nível no trecho por tipo

figura, identifica-se a predominância de passagens clandestinas próximo à área urbana do município de Caucaia, que caracteriza um cenário crítico à segurança, já que as zonas urbanas são mais povoadas e, portanto, há maior número de travessia dos outros modos de transporte através das PN's.

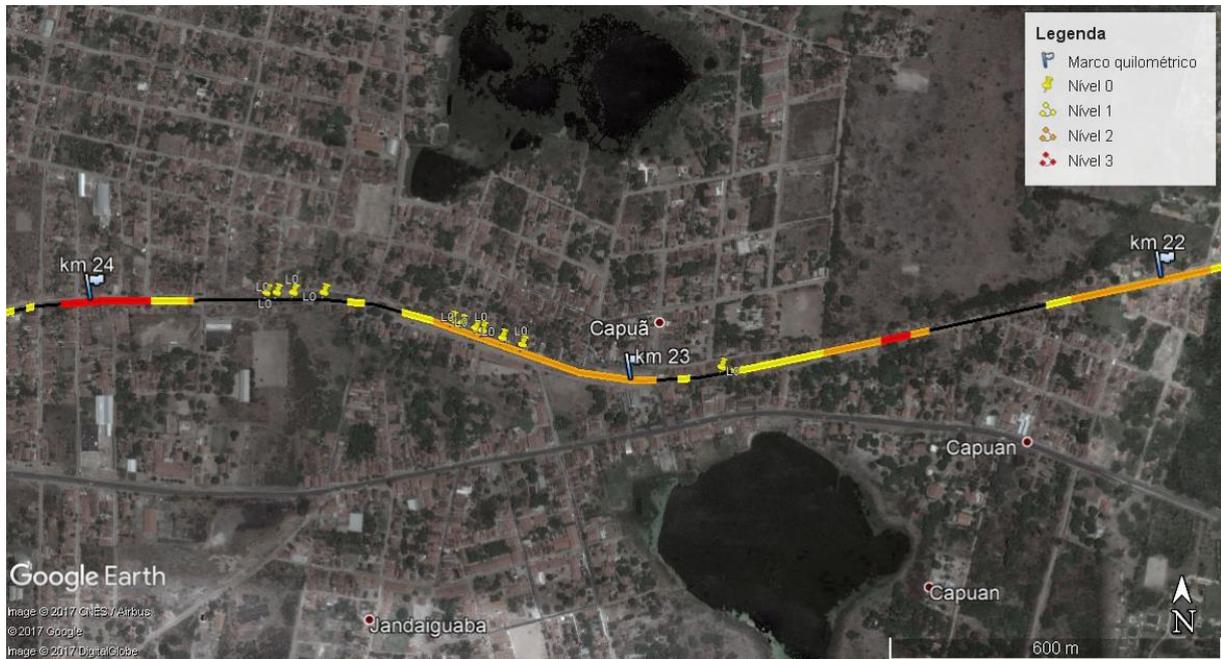
Figura 34 – Subtrecho com indicação da ocorrência de defeitos no lastro e respectiva severidade

É possível perceber através das Figura 34, Figura 35 e Figura 36, que do km 21 ao km 28 a ferrovia possui graves problemas, pois neste subtrechos os defeitos e eventos encontrados ocorrem simultaneamente em vários pontos no decorrer deste percurso. Foram identificados nesta área defeitos no lastro em todos os níveis de severidade sugeridos, como mostrado na Figura 34, que variam de uma colmatação pontual, cuja ocorrência espera-se que comprometa menos a capacidade de suporte da via, à ocorrência de colmatação ao longo de uma extensão de mais de quatrocentos metros e onde nem o lastro nem os dormentes estavam aparentes, que corresponde ao nível de severidade 3. A presença de vegetação no trecho é muito acentuada, ocorrendo ao longo de quilômetros, conforme mostrado na Figura 35, que só mostra a ocorrência desse defeito quando a vegetação é encontrada em situações similares às mostradas na Figura 17, ou seja, com a via quase completamente preenchida por ela, apesar de estarem presentes em quase todo o trecho, porém de forma mais pontual. Quanto à invasão à faixa de domínio, observou-se, como era se de esperar, que essa começou a ocorrer à medida que a ferrovia se aproximava da cidade de Caucaia, já que o restante do trecho se encontra mais afastado da zona urbana. A situação quanto a este problema revela um cenário de grandes conflitos urbanos entre a ferrovia e a população que se instalou nas suas adjacências, pois a ocorrência de acidentes fica potencializada com a existência de atividades humanas às margens da via. Outro fato que é constatado é que a ocorrência das PN's clandestinas coincide com as áreas onde há invasão de faixa, o que é possível observar nas

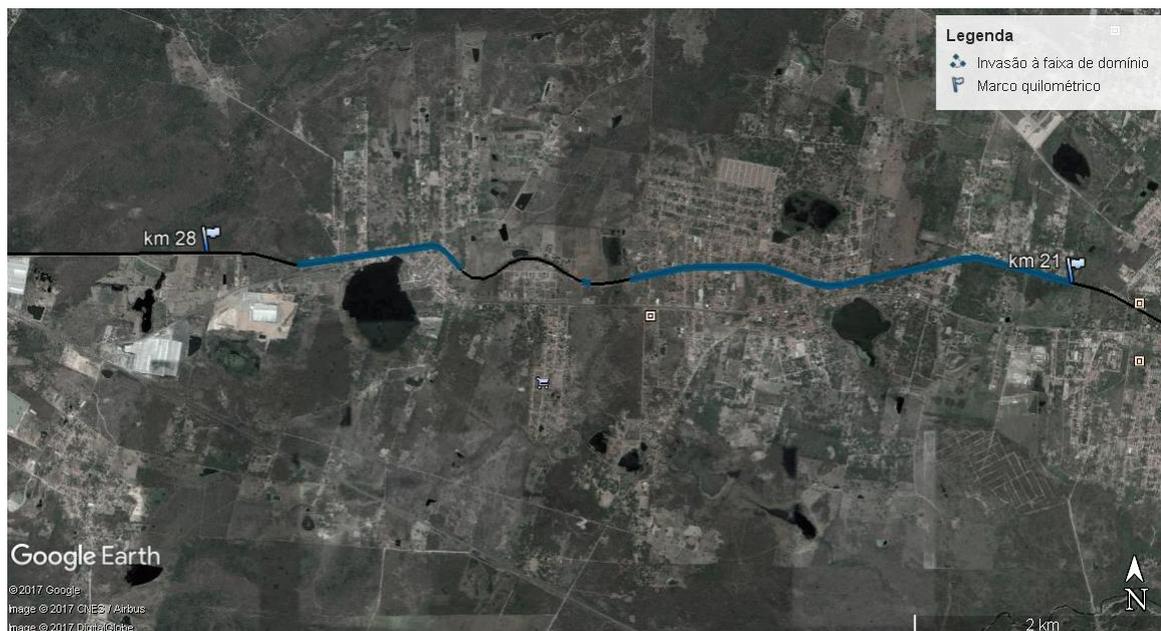
Figura 36 – Indicação da ocorrência de invasão à faixa de domínio

Figura 31 e Figura 36. Para exemplificar a gravidade dessa invasão, tem-se o cenário apresentado na Figura 39 onde a calçada de uma casa que se encontra adjacente à ferrovia está distante menos de um metro desta.

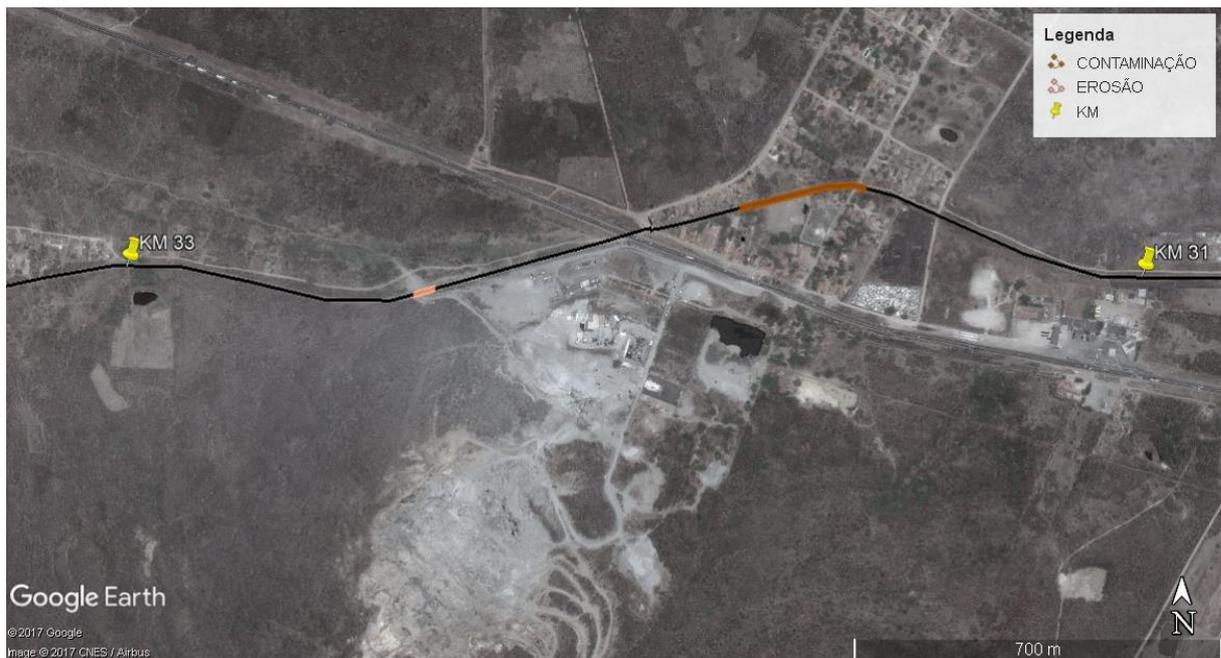
Figura 37 – Ocorrência de eventos diversos no trecho avaliado

Outros eventos foram observados no decorrer do trecho, porém suas ocorrências se deram de forma localizada. A ocorrência de contaminação do lastro pela carga que passa no trecho é mostrada na Figura 38 e a ocorrência de lixo em grandes quantidades e no decorrer de extensões consideráveis (acima de 20 m) é mostrada na Figura 38. O evento apontado como erosão na Figura 37 representa o local mostrado em detalhe na Figura 19, já apresentada, que foi considerado como tendo potencial para a ocorrência de erosão, uma vez que a largura da plataforma é praticamente da mesma largura da via e há muita areia, não sendo visualizada a camada de lastro. Este local do trecho é um aterro, que pode ser erodido com a ação das águas da chuva, o que pode causar um desastre neste local.

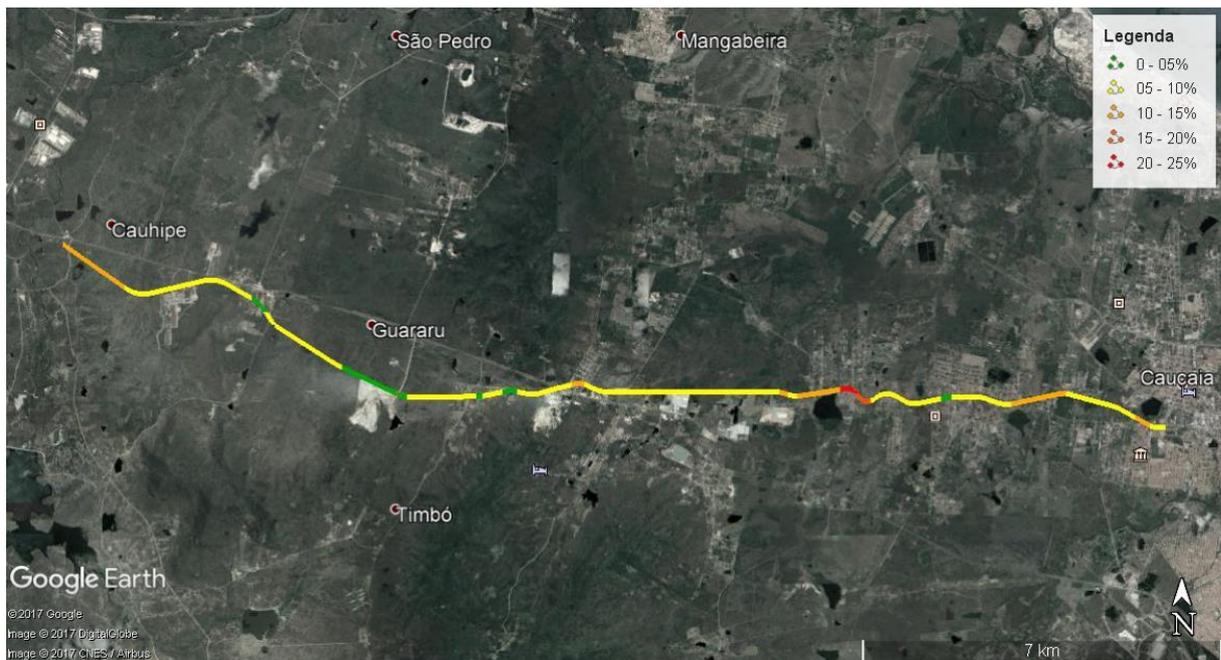
Figura 40 – Mapa temático de dormentes a substituir

O mapa apresentado pela Figura 40 mostra que, pelos critérios seguidos pela FTL, em algumas partes do trecho, substituições de até aproximadamente 25% dos dormentes ali existentes deveriam ser feitas. Já a Figura 41 mostra que a porcentagem de dormentes inservíveis chega a quase 80%. Apesar das porcentagens de dormentes inservíveis serem muito altas, a porcentagem de dormentes que é efetivamente substituída é bem mais baixa, pois como já foi citado anteriormente, a empresa adota critérios de priorização de maiores sequências de dormentes estragados, fazendo correções no sentido de diminuir as maiores sequências estragadas, em detrimento das sequências menos críticas. Por esta razão, o mapa da Figura 41 apresenta cores mais escuras em muitas partes do trecho. Como era de se esperar, frequentemente os trechos em tangente apresentam um maior número de defeitos se comparado aos trechos em curva, que oferecem mais riscos à ocorrência de descarrilamentos e, portanto, devem estar em melhores condições. Isso pode ser visto em ambos os mapas pela presença de cores mais escuras nas tangentes. Vale ressaltar que, quando os mapas foram produzidos, a posição de todos os segmentos foi estimada utilizando-se um marco quilométrico (km 43 + 000) de coordenadas conhecidas e a extensão de cada segmento, fornecida pela planilha de prospecção da FTL. Por esta razão, alguns segmentos encontram-se levemente defasados do elemento em planta que estes deveriam representar originalmente.

É possível perceber pelas Figura 40 e Figura 41 que os trechos que apresentam mais dormentes com necessidade de substituição ou inservíveis estão localizados, principalmente, da metade do trecho, aproximadamente, até o município de Caucaia. Nesta região, a cor verde (que representa as menores faixas percentuais nos dois mapas) pouco aparece, enquanto que a cor vermelha (indicando as maiores faixas percentuais) aparece mais vezes em relação à outra metade do trecho, que apresenta situação inversa, ou seja, mais verde e menos vermelho. Portanto, conclui-se que a localização do trecho mais crítico do ponto de vista das condições dos dormentes coincide com aquela determinada pela análise das imagens coletadas em campo, baseada em diversos critérios. Dessa forma, conclui-se que a região do trecho que apresenta condições mais precárias está situada entre o km 31 e o km 21, nos quais foi identificada a maior ocorrência de defeitos do trecho em análise.

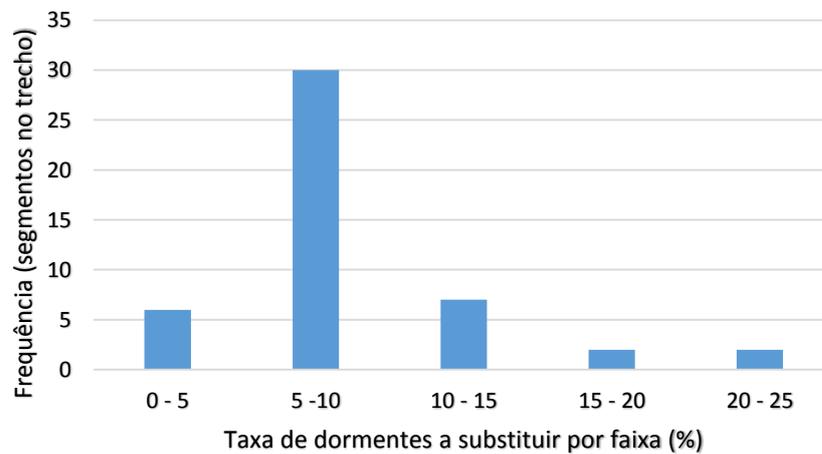
Figura 42 – Quantidade de segmentos no trecho por faixa de porcentagem de dormentes a substituir

A partir da análise do gráfico apresentado na Figura 42, é possível perceber que dos 47 segmentos, classificados como tangentes e curvas, 30, que correspondem a 64% dos segmentos, apresentaram taxa de substituição entre 5 e 10%. Em seguida, tem-se que os segmentos com taxas de substituição situadas nas faixas de 10 a 15%, 0 a 5%, 15 a 20% e 20

a 25% representam respectivamente 15%, 13%, 2% e 2% do total de segmentos existentes no trecho. Já a partir da análise da Figura 43, tem-se que 53% dos segmentos apresentam taxa de dormentes inservíveis entre 30% e 35%, o que pode ser considerada uma taxa elevada. Além disso, constatou-se que a percentagem de segmentos com taxa de dormentes inservíveis acima de 50% é de 38%, o que quer dizer que 38% do total de curvas e tangente existentes no trecho apresentavam 50% dos seus dormentes inservíveis quando a prospecção foi realizada.
