UNIVERSIDADE FEDERAL DO CEARÁ

CURSO DE ENGENHARIA CIVIL

**INSPEÇÃO PREDIAL DA BIBLIOTECA DE CIÊNCIAS E TECNOLOGIA DA
UNIVERSIDADE FEDERAL DO CEARÁ**

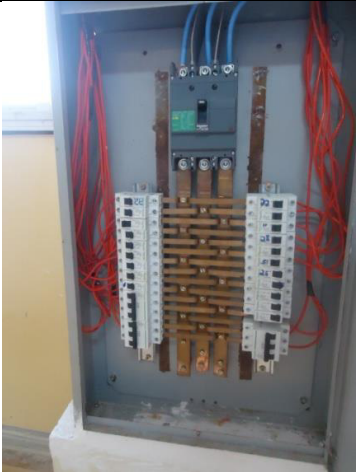
ORIGEM				Figura 66 – Falta de tela de isolamento dos barramentos.
Endógena

G	U	T	PONTOS	
6	3	3	54	
RISCO				
Crítico				
CAUSA				
Falha de execução.				
ANOMALIA				FONTE: AUTOR, 2018
Ausência de tela de isolamento ao toque.				LOCAL: Acervo - Térreo
MEDIDA SANEADORA – PRAZO: 30 dias				
Readequar quadro para atender aos padrões da norma.

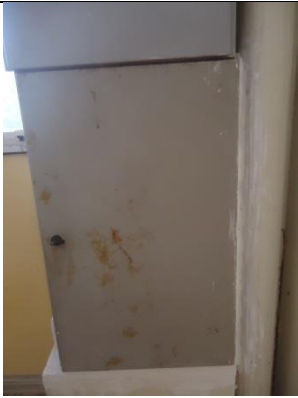
ORIGEM				Figura 67 – Corrosão no quadro.
Exógena

G	U	T	PONTOS	
3	1	3	9	
RISCO				
Médio				
CAUSA				FONTE: AUTOR, 2018
Exposição a umidade.				
ANOMALIA				LOCAL: Acervo - Térreo
Quadro de Ar-condicionado apresenta corrosão.				
MEDIDA SANEADORA – PRAZO: 120 dias				
Remover corrosão do quadro e aplicar pintura para proteção da superfície.

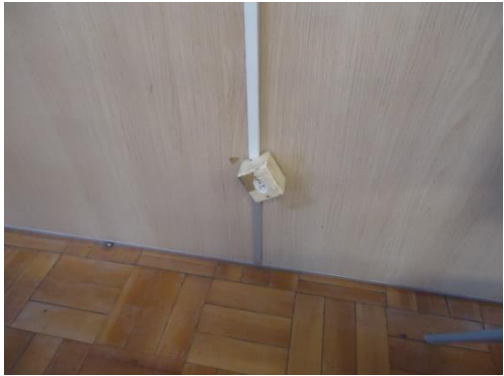
ORIGEM				Figura 68 – Tomada danificada.
Exógena

G	U	T	PONTOS	
3	3	1	9	
RISCO				
Médio				
CAUSA				FONTE: AUTOR, 2018
Choque mecânico na tomada.				
ANOMALIA				LOCAL: Sala de estudo - Acervo
Tomada de parede danificada.				
MEDIDA SANEADORA – PRAZO: 180 dias				
Corrigir fixação da tomada.

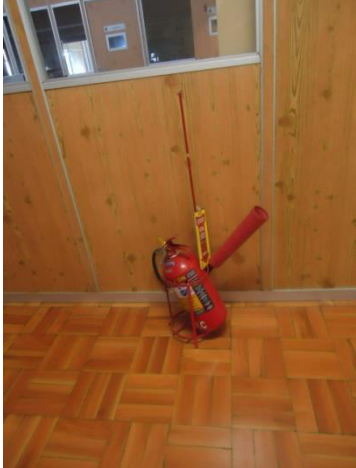
ORIGEM				Figura 69 – Extintor vencido.
Funcional

G	U	T	PONTOS	
8	10	3	240	
RISCO				
Crítico				
CAUSA				
Falta de manutenção.				
ANOMALIA				FONTE: AUTOR, 2018
Extintor tipo BC vencido.				LOCAL: Almoxarifado, Hall 1º Térreo, Sala de estudo individual – 1º Pavimento, Laboratório de Conservação e Preservação.
MEDIDA SANEADORA – PRAZO: 30 dias				
Trocar extintor.

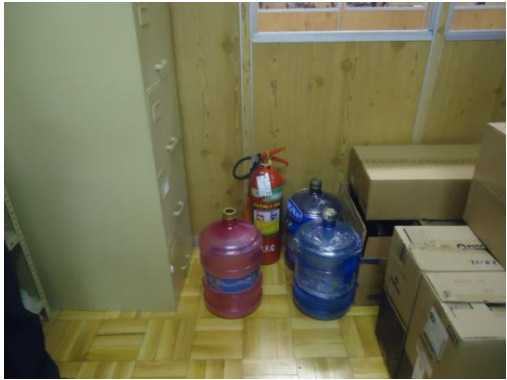
ORIGEM				Figura 70 – Extintor obstruído.
Funcional

G	U	T	PONTOS	
8	10	3	240	
RISCO				
Crítico				
CAUSA				
Falha de manutenção.				
ANOMALIA				FONTE: AUTOR, 2018
Extintor com obstrução de acesso.				LOCAL: Almoxarifado
MEDIDA SANEADORA – PRAZO: 30 dias				
Retirar material de obstrução e deixar o espaço desobstruído de 1 m2 para o extintor.

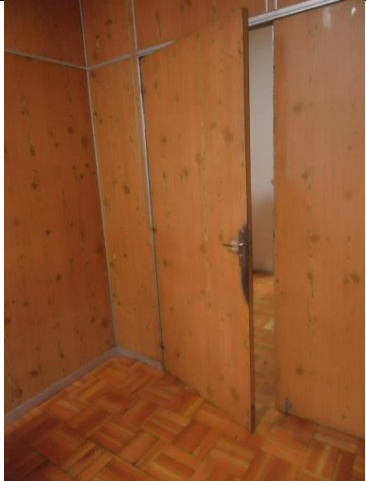
ORIGEM				Figura 71 – Sentido de abertura incorreta para a rota de fuga.	
Funcional

G	U	T	PONTOS		
8	10	3	240		
RISCO					
Crítico					
CAUSA					
Falha de projeto/execução.					
ANOMALIA				FONTE: AUTOR, 2018	
Sentido de abertura da porta incorreto.				LOCAL: Área administrativa – Térreo, Sala de estudo individual – 1º Pavimento, Auditório	
MEDIDA SANEADORA – PRAZO: 30 dias					
Inverter sentido de abertura da porta para atender as recomendações do Corpo de Bombeiros para rota de fuga.

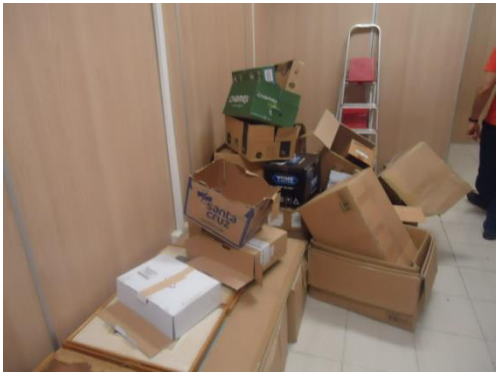
ORIGEM				Figura 72 – Acúmulo de material inflamável.	
Exógena

G	U	T	PONTOS		
8	8	3	192		
RISCO					
Médio					
CAUSA					
Falta de manutenção.					
ANOMALIA				FONTE: AUTOR, 2018	
Sala com aglomerado de material inflamável. Risco de incêndio.				LOCAL: Laboratório de Conservação e Preservação, Divisão de Preservação do Acervo.	
MEDIDA SANEADORA – PRAZO: 30 dias					
Dar destino adequado ao material inflamável.

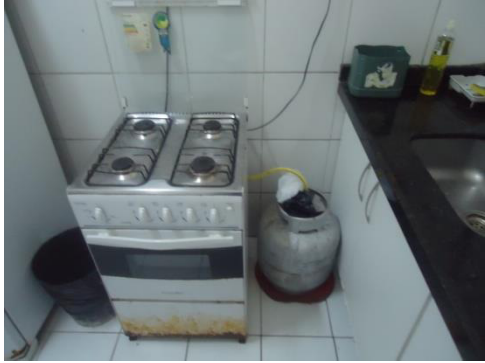
ORIGEM				Figura 73 – Botijão de gás em ambiente enclausurado.
Exógena

G	U	T	PONTOS	
10	8	10	800	
RISCO				
Crítico				
CAUSA				
Falha de projeto.				
ANOMALIA				FONTE: AUTOR, 2018
Botijão de gás em ambiente enclausurado. Risco de explosão.				LOCAL: Copa – 1º Pavimento, Copa – Térreo, Depósito copa – 1º Pavimento.
MEDIDA SANEADORA – PRAZO: 30 dias				
Retirar botijão de gás da copa e executar projeto de gás com a colocação da central de gás em ambiente externo e ventilado.
