UNIVERSIDADE FEDERAL DO CEARÁ
CENTRO DE TECNOLOGIA
DEPARTAMENTO DE ENGENHARIA METALÚRGICA E CIÊNCIAS DOS
MATERIAIS

PROCESSO DE GALVANIZAÇÃO A FOGO: PRINCIPAIS ERROS E SOLUÇÕES NA
ENGENHARIA DE PROJETOS DAS ESTRUTURAS METÁLICAS

Monografia apresentada ao Programa de Graduação em Engenharia Metalúrgica e Ciências dos Materiais da Universidade Federal do Ceará, como requisito parcial à obtenção do título de Engenheiro Metalúrgico.

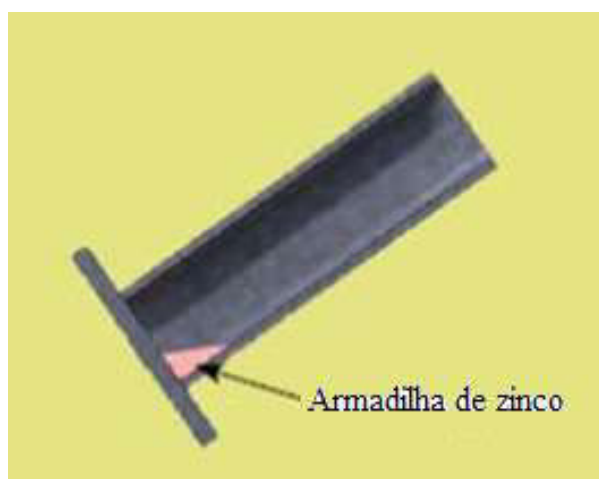
Mudando o posicionamento da peça que não contém furos de ventilação e drenagem é criado uma armadilha de zinco, este acúmulo desnecessário de metal de recobrimento aumenta o peso final da estrutura e aumenta o desperdício de matéria prima da galvanização a fogo, como demonstrado na figura 21.

Figura 21 – Armadilha de zinco na estrutura a ser galvanizada [adaptado de 17]

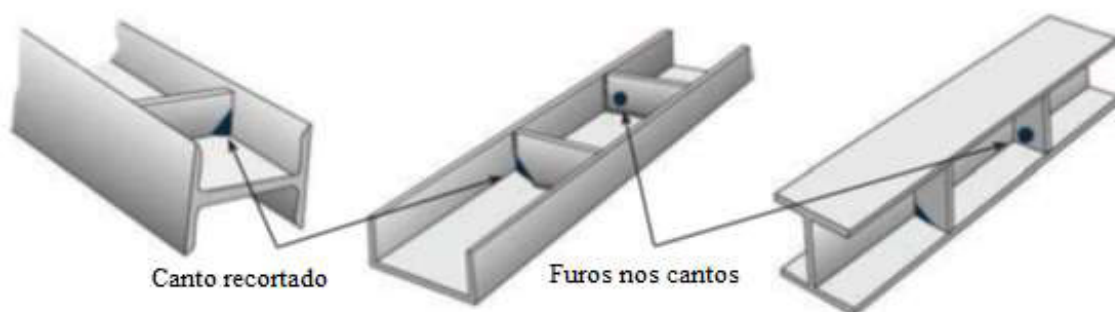
Figura 24 – Localização dos furos nas peças metálicas para o zinco fundido fluir sem resistência [adaptado de 20]

1) Onde placas de reforço são usadas, deve-se cortar generosamente os cantos para fornecer uma drenagem livre. Se não for possível realizar estes cortes, furos de 1/2 polegada (13mm) de diâmetro devem ser colocadas nas placas, o mais próximo possível dos cantos, ver figura 24. [18]

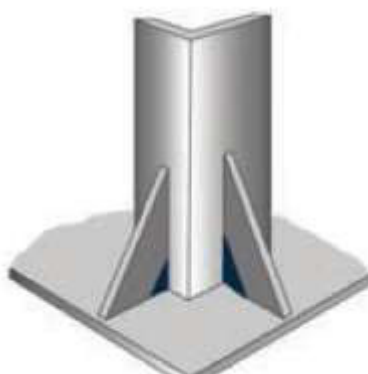
Figura 25 – Abertura na mão francesa ou reforços para maior fluidez do zinco [20]

2) Para garantir um fluxo desimpedido de soluções de limpeza, todos os reforços e mão francesa, devem ser cortadas com um mínimo de 3/4 polegadas (19mm), ver na figura 25. Forneça orifícios de 13mm em placas terminais em forma de aço laminado para permitir o acesso de zinco fundido durante a imersão no banho de galvanização e drenagem durante a retirada [18].
