**INSPEÇÃO PREDIAL: ESTUDO DE CASO DO BLOCO ACADÊMICO 940 DA  
UNIVERSIDADE FEDERAL DO CEARÁ COM BASE NA LEI 9913/2012 DE  
FORTALEZA/CE.**

Monografia apresentada ao Curso de Engenharia Civil da Universidade Federal do Ceará, como requisito parcial para a obtenção do título de Engenheiro Civil.

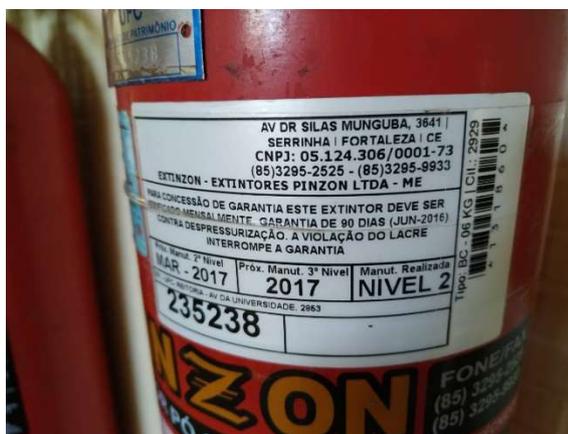
ORIGEM				FOTO
Endógena				Figura 53 – Extintores fora do prazo de validade.
<b>G</b>	<b>U</b>	<b>T</b>	<b>PONTOS</b>	
4	4	3	48	
<b>RISCO</b>				
Crítico				
<b>CAUSA</b>				
Falta de manutenção.				
<b>ANOMALIA</b>				<b>LOCAL</b>
Extintores fora do prazo de validade.				Hall - Térreo e Pav. Superior
<b>MEDIDA SANEADORA</b>				
Realizar a manutenção dos extintores.				
<b>PRAZO:</b> 30 dias.
