UNIVERSIDADE FEDERAL DO CEARÁ
CENTRO DE TECNOLOGIA
DEPARTAMENTO DE ENGENHARIA ESTRUTURAL E CONSTRUÇÃO CIVIL
CURSO DE ENGENHARIA CIVIL

**ESTUDO DE MANIFESTAÇÕES PATOLÓGICAS EM REVESTIMENTO
CERÂMICO DE FACHADAS NA CIDADE DE FORTALEZA-CE: ANÁLISE,
TRATAMENTO DE DADOS E DIAGNÓSTICO**

2019

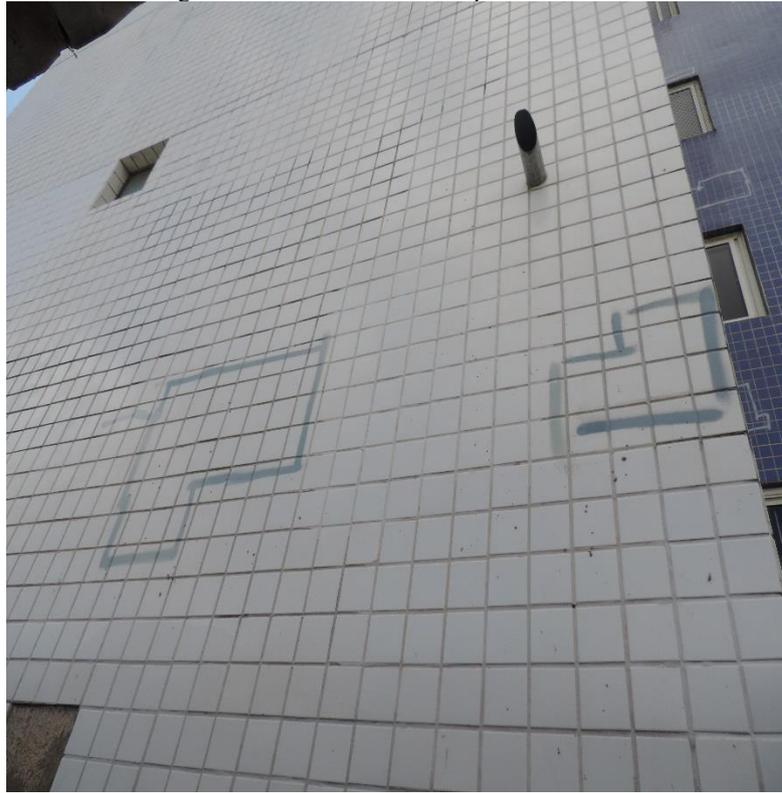
Figura 11 - Descolamento de placa cerâmica.

e) execução da placa cerâmica após o vencimento do tempo de abertura da argamassa colante.

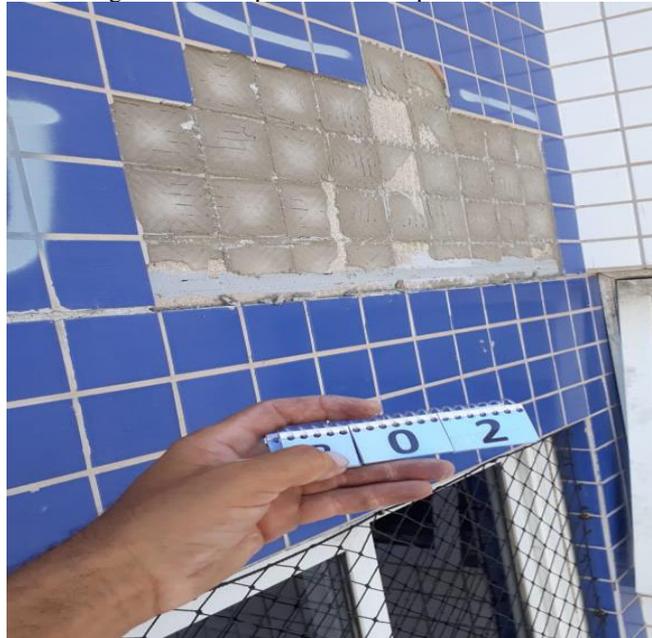
Figura 12 - Deslocamento de placa cerâmica.

Em consequência da gravidade do problema, às vezes um simples reparo não é suficiente para uma recuperação total da área danificada. Dessa forma, é necessário a remoção total do revestimento da fachada, processo que além de trabalhoso pode ser altamente oneroso.

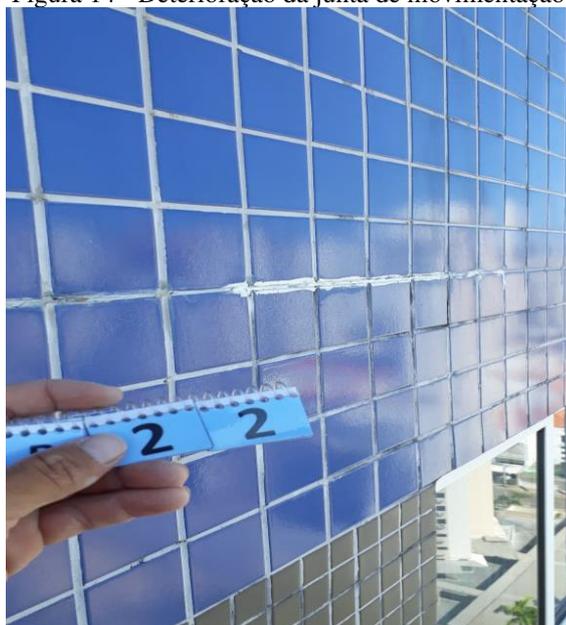
Figura 14 - Deterioração da junta de movimentação.

As juntas de assentamento podem sofrer com as manifestações patológicas no revestimento cerâmico devido a infiltração de água por deficiência de calafetação das juntas, permitindo acesso de água na argamassa. A deterioração das juntas de assentamento ocorre, entre outros motivos, pela fadiga do rejunte devido a ação de agentes higrotérmicos, envelhecimento e aplicação inadequada do rejunte, que leva a um rejuntamento poroso e de baixa resistência mecânica. Esses fatores podem contribuir futuramente para o surgimento de manifestações patológicas, como fissuras e descolamento do rejunte.

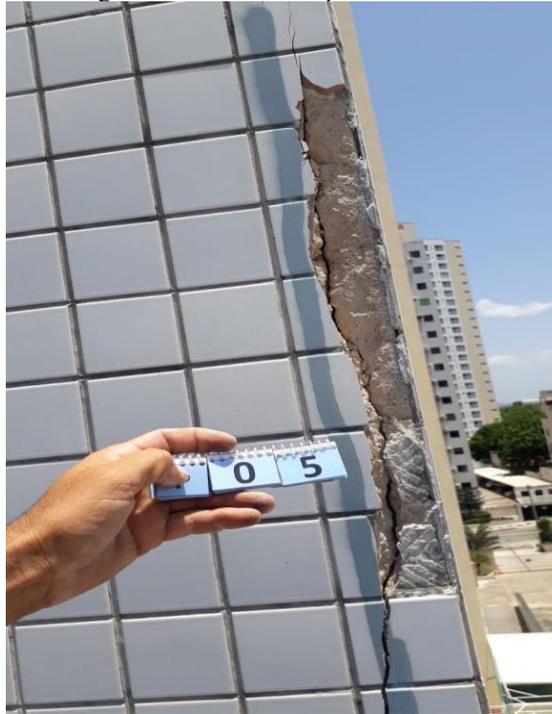
Figura 17 - Fissura em placa cerâmica.

Sabbatinni (1990) define trinca a partir da ocorrência na placa cerâmica de uma ruptura total em uma ou mais partes, sendo esse dano após a fixação. Trincas e fissuras podem ocorrer na junta da placa cerâmica, se localizando principalmente no rejunte e na lateral da placa. Pode ser considerado fissuras aquelas fissuras cuja abertura não ultrapassam 0,5 mm, e as trincas aquelas que possuem aberturas maiores.

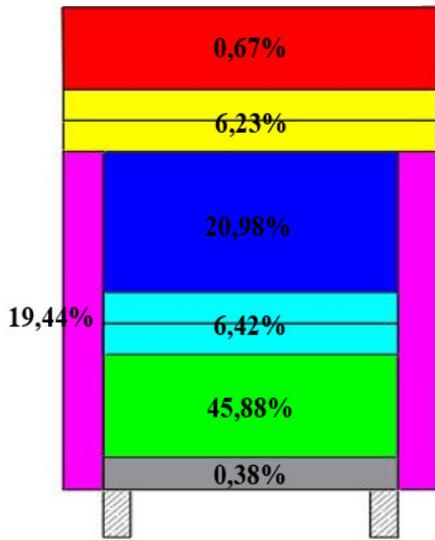
Figura 29 - Edifício I.

O gráfico 3 mostra que as fachadas do edifício I apresentam em sua totalidade uma alta incidência de descolamento (82,66%), que são acometidas principalmente na região de paredes contínuas (45,88%), como é observado no mapeamento da figura 29. A causa principal do surgimento de manifestações patológicas em paredes contínuas ocorreu principalmente por execução inadequada de assentamento do revestimento cerâmico, e esmagamento incorreto dos filetes de argamassa colante, ocasionando falta de aderência entre a placa cerâmica e a argamassa, como é visto na figura 34. O descolamento adveio por falta de aderência entre placa cerâmica e argamassa colante. Essa falta de aderência foi observada no ensaio realizado *in loco* no revestimento cerâmico da fachada, sendo identificada por um som “cavo” e “oco” com diferente emissão para a falta de aderência entre placa/argamassa colante e argamassa colante/emboço.

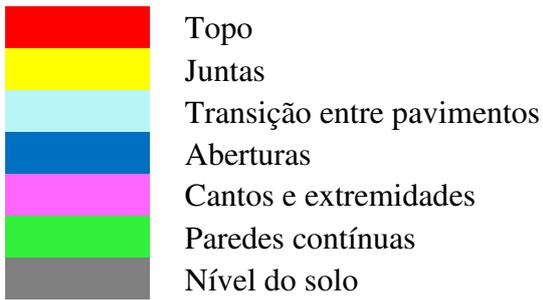
Figura 36 - Edifício II

O gráfico 8 mostra que as fachadas do edifício II apresentam em sua totalidade uma maior incidência de descolamento (65,93%) e deterioração das juntas de movimentação (17,48%). As manifestações patológicas se distribuíram com maior igualdade entre as sete regiões pré-definidas (figura 36), com maior ocorrência em paredes contínuas (32,00%), mas com destaque para transição entre pavimentos (22,81%), cantos e extremidades (20,44%) e aberturas (20,59%). O descolamento, foi ocasionado por falta de aderência entre o a placa cerâmica e a argamassa colante, em consequência do uso da argamassa após o vencimento do tempo de abertura. A deterioração das juntas de movimentação ocorreu devido a quantidade inadequada de juntas horizontais no edifício, que foram executadas com distância aproximadas de 6 m, não seguindo a NBR 13755 (ABNT, 2017) que recomenda 3 m de distância entre juntas

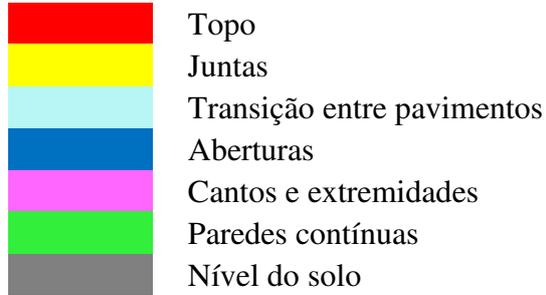
Figura 43: Edifício III.

O gráfico 13 mostra que as fachadas do edifício III apresentam em sua totalidade uma maior incidência de descolamento (88,52%), que é acometido principalmente nas regiões de paredes contínuas (52,14%), observado no mapeamento da figura 43. Entre as causas principais para a incidência de descolamento em paredes contínuas, pode ser levado em consideração a grande área dessa região nas quatro fachadas do edifício III. Além disso, a execução inadequada de assentamento do revestimento cerâmico com esmagamento incorreto dos filetes de argamassa colante e aplicação errônea da argamassa colante no tardo, ocasionou uma falta de aderência entre placa cerâmica/argamassa colante como é visto na figura 48. Da mesma forma do edifício I e II, a falta de aderência foi observada no ensaio percussivo realizado *in loco* no revestimento cerâmico da fachada, sendo identificada por um som “cavo” e “oco”

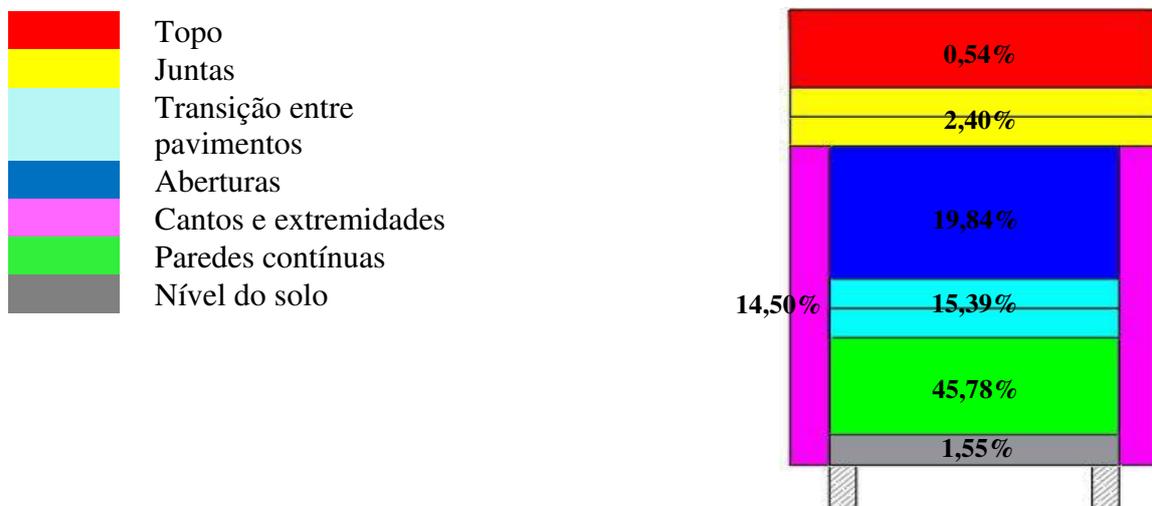
Figura 52: Mapeamento global das sete regiões específicas da fachada.

O mapeamento global das sete regiões específicas da fachada (figura 52) mostrou que a região de paredes contínuas (45,78%) foi a de maior incidência de manifestações patológicas entre os três edifícios analisados. A grande ocorrência de manifestações patológicas nessa região tem relação com diversos fatores como, execução inadequada, áreas extensas, resposta a solicitações diferentes entre as diversas camadas, entre outros. Em consequência da região de paredes contínuas apresentar uma área extensa, sua exposição a agentes agressivos do meio ambiente são maiores e, dessa forma, erros na execução, como assentamento incorreto, uso de argamassa colante inadequada ou após o vencimento do tempo de abertura podem ter um impacto bem maior que em outras regiões e, dessa forma, facilitam o surgimento de descolamento. Além disso, as camadas do revestimento podem ter respostas diferentes ligadas as variações de temperatura, contribuindo para a apresentação deste tipo de dano.

A outra região que apresenta um alto índice na fachada é a região de aberturas (19,84%). As manifestações patológicas nessa região tiveram alto índice em consequência da ausência de vergas e contravergas nas esquadrias, causando uma degradação no revestimento devido essa região ter um alto índice de solicitações devido a concentração de tensões.

A região de transição entre pavimentos apresentou um índice global de (15,39%). A apresentação de manifestações patológicas nessa região se deu em consequência de respostas diferentes entre os seus componentes, alvenaria e vigas. Cada material responde diferentemente as solicitações, gerando tensões excessiva e, aumentando a possibilidade de danos na região. Além disso, ausência ou quantidade inadequada de juntas na região de transição entre pavimentos, ou ainda espessura insuficiente, foram outros fatores que contribuíram para o surgimento de manifestações patológicas.

A região de cantos e extremidades também apresentou um índice global considerável de manifestações patológicas (14,50%). Esse número de manifestações patológicas ocorreu em consequência de uma maior dificuldade de acabamento nessa região, como por exemplo no rejunte, além da alta quantidade de recortes nas fachadas, fatores esses, determinantes para o surgimento de danos nessa região.

As juntas, apresentaram índice baixo (2,40%), causados principalmente devido a degradação do selante em consequência de espessura insuficiente na junta de movimentação.

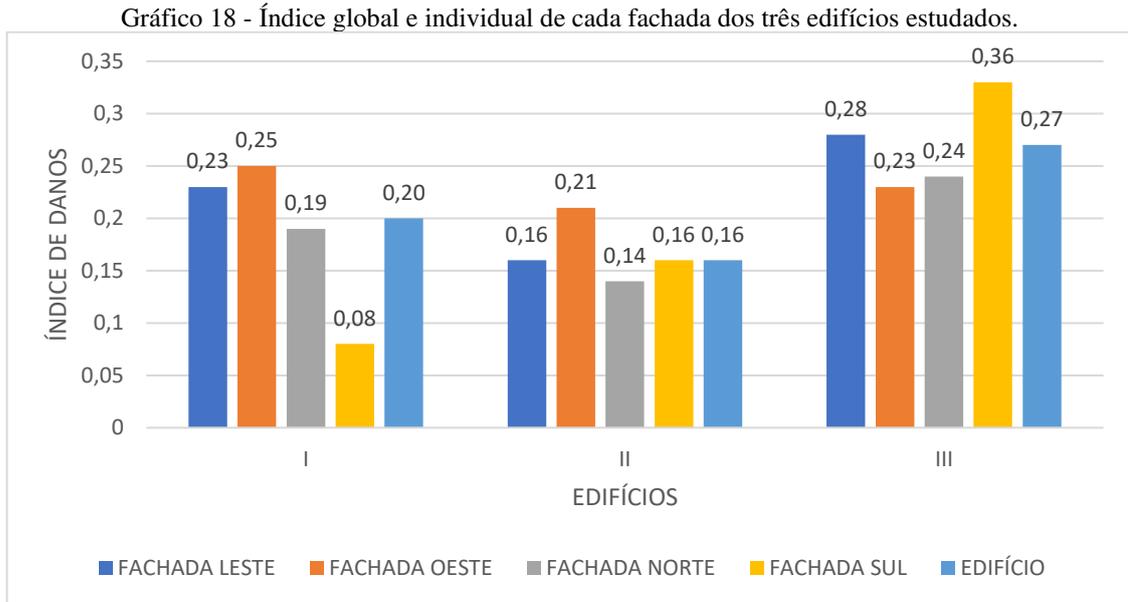
O gráfico 18 permite observar o índice de danos encontrado em cada fachada e no total dos três edifícios utilizados no estudo. Através do índice de danos, foi possível avaliar o estado de degradação dos edifícios, realizando uma comparação entre os índices de cada fachada e global. Deve-se salientar, que nunca ocorreu qualquer manutenção nas fachadas dos três edifícios e, em consequência disso, o estudo obteve uma análise completa dos níveis de degradação surgidos desde a execução dos empreendimentos.

Analisando os índices de danos global dos três edifícios, o maior índice foi encontrado no edifício III (0,27), sendo esse o de maior tempo de uso entre os três edifícios, com 19 anos. O edifício I, com 18 anos de uso, apresentou um índice de danos global bem menor (0,20), e o edifício II, com menor tempo de uso entre as amostras, 17 anos, apresentou o menor índice de danos global (0,16).

No edifício I, as fachadas sul (0,08) e norte (0,19) apresentaram a menor incidência de manifestações patológicas entre as quatro fachadas, com destaque para a fachada sul que teve o menor índice de danos e nível de deterioração relativamente baixo. As fachadas leste (0,23) e oeste (0,25) apresentaram índice de danos similares. Como esperado, a fachada oeste,

sujeita a maior exposição solar, apresentou o maior índice de danos entre as fachadas do edifício I. No geral, o edifício I mostrou um índice de danos global (0,20) relativamente médio, porém, que ainda necessita da substituição do revestimento nas áreas degradadas.

No edifício II, a fachada norte (0,14) apresentou o menor índice de danos entre as quatro fachadas do edifício. As fachadas leste e sul apresentaram o mesmo índice de danos (0,16), maior que o índice da fachada norte e relativamente médio. Como esperado, a fachada oeste (0,21) que mais sofre com a insolação apresentou o maior índice de danos entre as quatro fachadas e maior que o índice global do edifício II (0,16). No geral, o edifício II que tem o menor tempo de uso entre os três edifícios estudados com 17 anos, apresentou o menor índice de danos global (0,16) entre os três edifícios estudados, porém, ainda necessita da substituição do revestimento nas áreas degradadas.

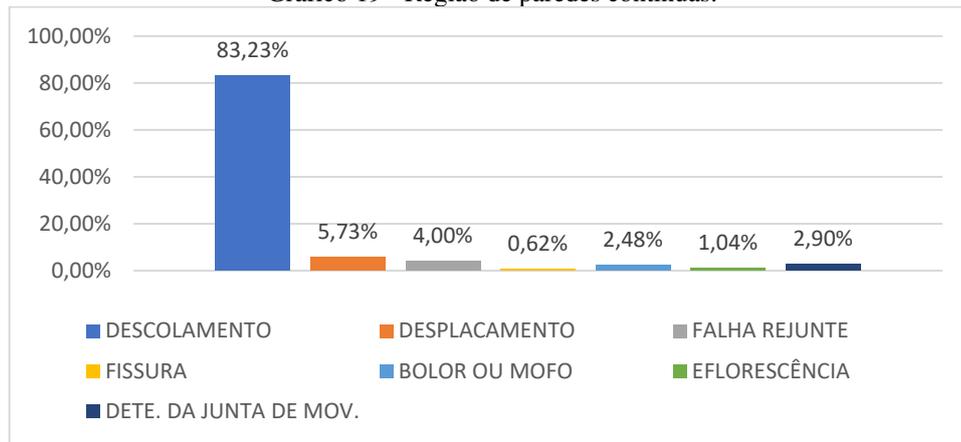
Gráfico 19 - Região de paredes contínuas.

Pelo o gráfico 19, é possível observar que o descolamento foi a principal manifestação patológica incidente na região de paredes contínuas global (83,23%). A alta incidência de manifestações patológicas nessa região ocorreu devido diversos fatores, entre eles execução inadequada, como erro no assentamento, área extensas, que geram incidência de sol e chuva em uma maior área da fachada, e facilitam o surgimento de manifestações patológicas em consequência da maior exposição climática. Pode-se destacar também o descolamento (5,73%) e a falha de rejunte (4,00%) como manifestações patológicas presentes na região de em torno das aberturas. Após apresenta-se manifestações patológicas com baixa incidência nessa região: deterioração nas juntas de movimentação (2,90%), bolor ou mofo (2,48%), eflorescência (1,04%) e fissuras (0,62%).

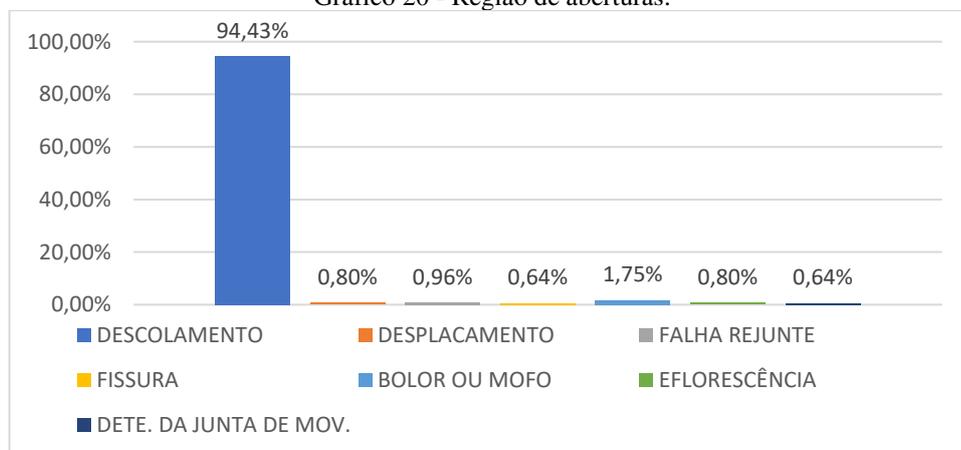
Gráfico 20 - Região de aberturas.

Na região de aberturas, quase a totalidade das manifestações patológicas se deu com a incidência de descolamento (94,43%). A causa principal deve-se a falta de vergas e contravergas nessa região, aumentando as tensões no pano de fachada devido à alta solicitação na região, e provocando descolamento da placa cerâmica. Após, destaque-se o aparecimento de bolor ou mofo (1,75%) nessa região, fato que ocorre devido a ineficiência dos peitoris, causando um aumento de umidade na região, provocando o aparecimento de bolor ou mofo. A região ainda tem incidência de manifestações patológicas com falha de rejunte (0,96%), deslocamento e eflorescência (0,80%), fissura e deterioração da junta de movimentação (0,64%).

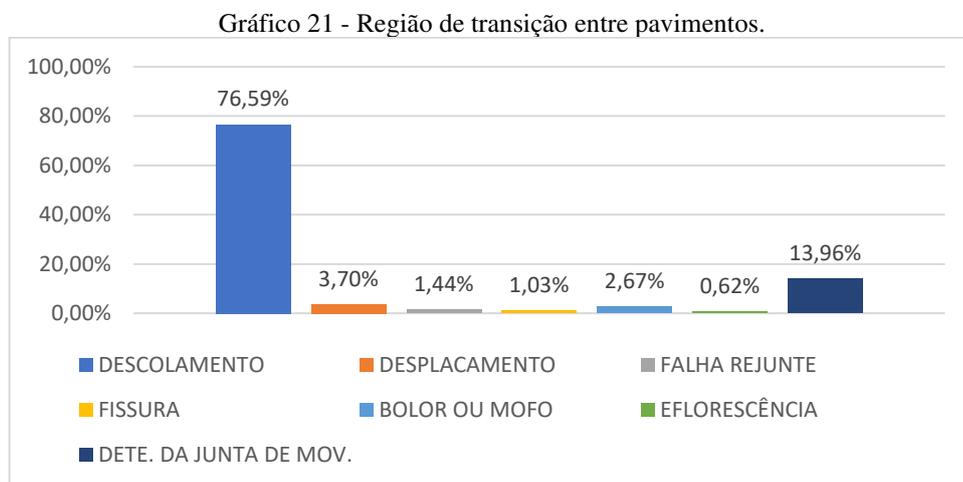
Na região de transição entre pavimentos, o descolamento (76,59%) teve maior relevância na causa de danos na região. Deve-se isso, principalmente, as diferentes respostas da alvenaria e das vigas as solicitações, podendo gerar uma tensão excessiva na fachada, prejudicando a aderência entre as camadas e causando o descolamento da placa cerâmica. Outro dano em destaque na região é a deterioração das juntas de movimentação (13,96%). O aparecimento dessa manifestação patológica na região de transição entre pavimentos ocorre, principalmente, em consequência da má qualidade do selante utilizado, ou de espessura insuficiente, acelerando sua deterioração. Os outros danos que se manifestam na região são deslocamento (3,70%), bolor ou mofo (2,67%), falha no rejunte (1,44%), fissura (1,03%) e eflorescência (0,62%).

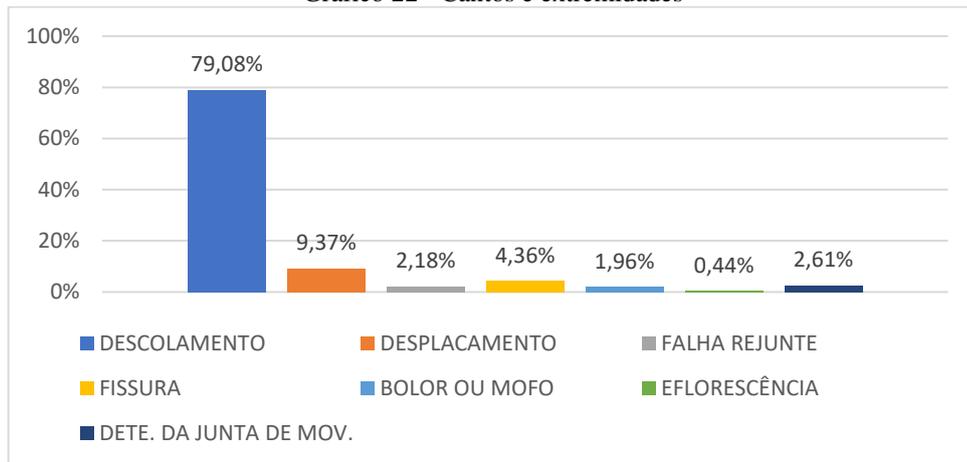
Gráfico 22 - Cantos e extremidades

Na região de cantos e extremidades, o descolamento (79,08%) e deslocamento (9,37%) tiveram maior incidência de manifestação patológicas na região. A ocorrência de descolamento e deslocamento, ocorreu principalmente em consequência de movimentos diferenciais por razões térmicas ou estruturais. Outros danos incidentes na região de cantos e extremidades são fissuras (4,36%), causadas por tensões excessivas, deterioração da junta de movimentação (2,61%), falha no rejunte (2,18%), bolor ou mofo (1,96%) e eflorescência (0,44%).

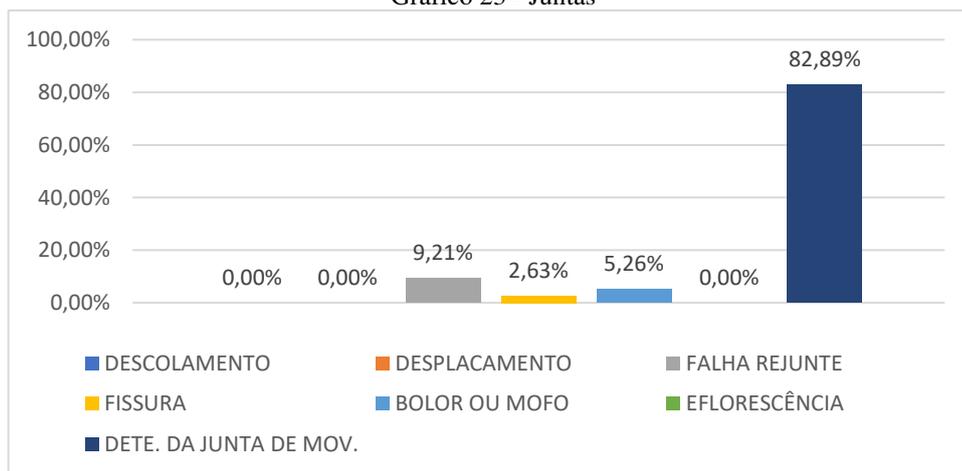
Gráfico 23 - Juntas

O gráfico 23, mostra que na região das juntas o dano relativo à deterioração das juntas de movimentação (82,89%) foi a manifestação patológica de maior incidência. Esse alto índice ocorreu em consequência de erro no dimensionamento do selante, como uso de espessura

e profundidade insuficientes. Além disso, a utilização de juntas horizontais com distâncias insuficiente e entre dois pavimentos aumentou a solicitação nessa região, contribuindo para a aceleração da degradação. Outro índice considerável na região foi a ocorrência de falha de rejunte (9,21%). A alta incidência foi gerada devido a rápida degradação no encontro entre as juntas de assentamento da placa cerâmica e as juntas de movimentação, ocasionados, principalmente, por erros de acabamento na execução e maior dificuldade de estanqueidade entre os dois materiais. Outras manifestações patológicas presentes na região de juntas foram bolor ou mofo (5,26%) e fissura (2,63%).

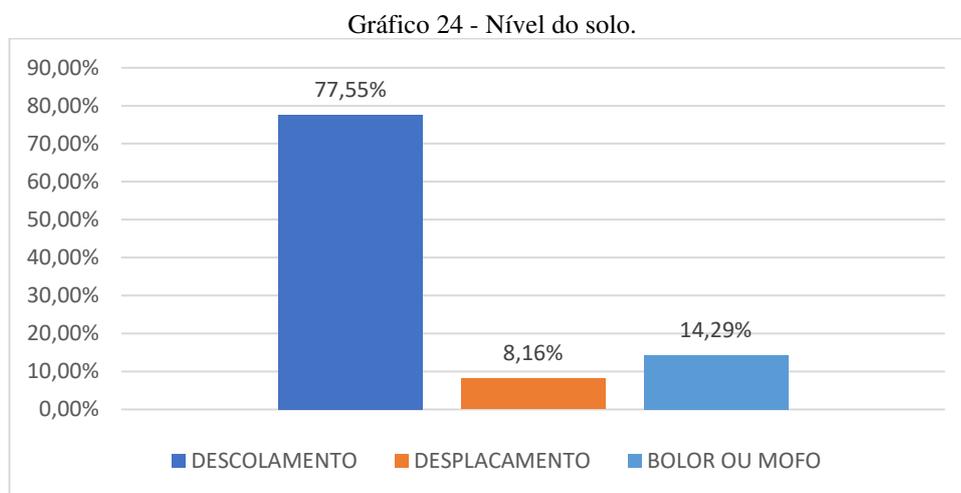
O gráfico 24 mostra que na região próxima ao nível do solo o descolamento (77,55%) foi a manifestação patológica de maior incidência. A alta ocorrência de descolamento foi causada devido as tensões geradas na região. Outra manifestação patológica em destaque na região próxima ao nível do solo foi bolor ou mofo. A alta incidência foi gerada em consequência da umidade presente na região, provocada pela água das chuvas que não percolam no solo e incidem no revestimento e da umidade por capilaridade advinda do solo. O último dano relativo a região de nível do solo foi deslocamento com (8,16%).

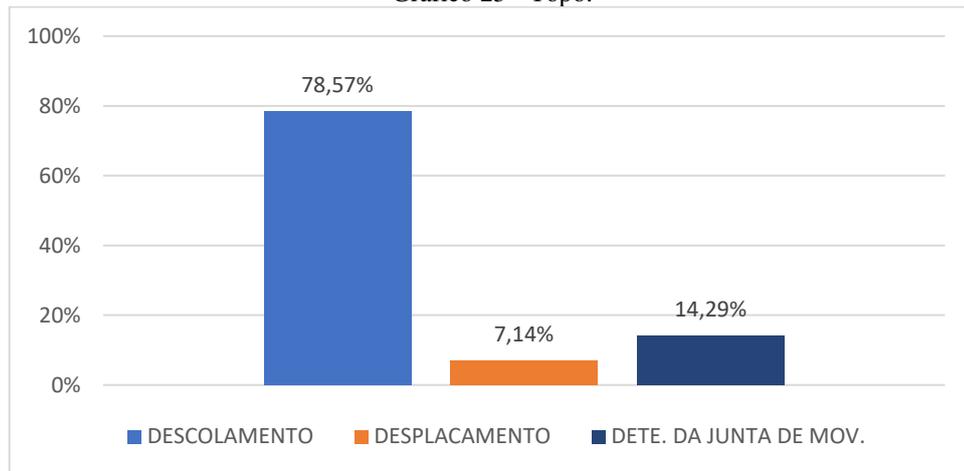
Gráfico 25 - Topo.

O gráfico 25 mostra que na região de topo o descolamento (78,57%), deterioração das juntas de movimentação (14,29%) e deslocamento (7,14%) foram as manifestações patológicas incidentes na região. A alta ocorrência de descolamento, além de deslocamento ocorreu devido as tensões existentes na região, e a deterioração das juntas de movimentação ocorreram devido espessura inadequada e incorreto dimensionamento do fator de forma.
