**UNIVERSIDADE FEDERAL DO CEARÁ**  
**CAMPUS DE CRATEÚS**  
**CURSO DE ENGENHARIA CIVIL**

**ANÁLISE DE MANIFESTAÇÕES PATOLÓGICAS EM SISTEMAS DE VEDAÇÃO  
VERTICAL INTERNO E EXTERNO (SVVIE) EM ALVENARIA DE BLOCOS  
CERÂMICOS EM EDIFICAÇÕES DE PEQUENO PORTE: UM ESTUDO DE CASO  
NA CIDADE DE CRATEÚS-CE.**

Trabalho de Conclusão de Curso apresentado ao  
Curso de Engenharia Civil da Universidade  
Federal do Ceará, como requisito parcial à  
obtenção do título de bacharel em Engenharia  
Civil.

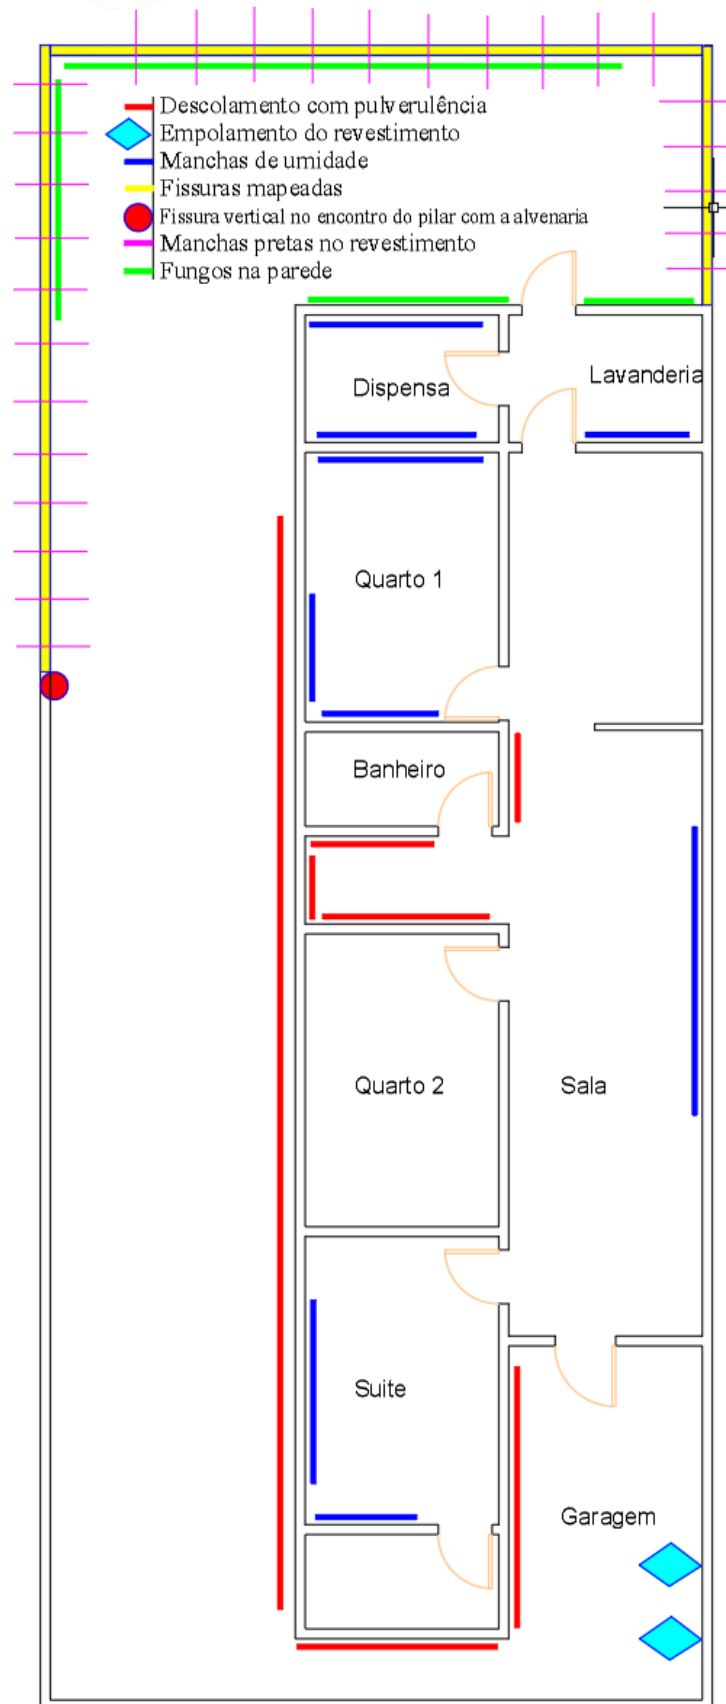
Figura 24 - Mapa de danos da edificação (B)

A edificação não possuía nem um dos documentos solicitados, portanto, foram retiradas todas as medidas da edificação e desenhada a planta baixa no software Revit para elaboração do mapa de danos mostrado na Figura 24. O mapa apresenta onde foi identificado a presença das seguintes manifestações patológicas: descolamento com pulverulência, empolamento do revestimento, manchas de umidade, fissura mapeadas, fissura vertical, manchas pretas no revestimento e proliferação de fungos no revestimento.

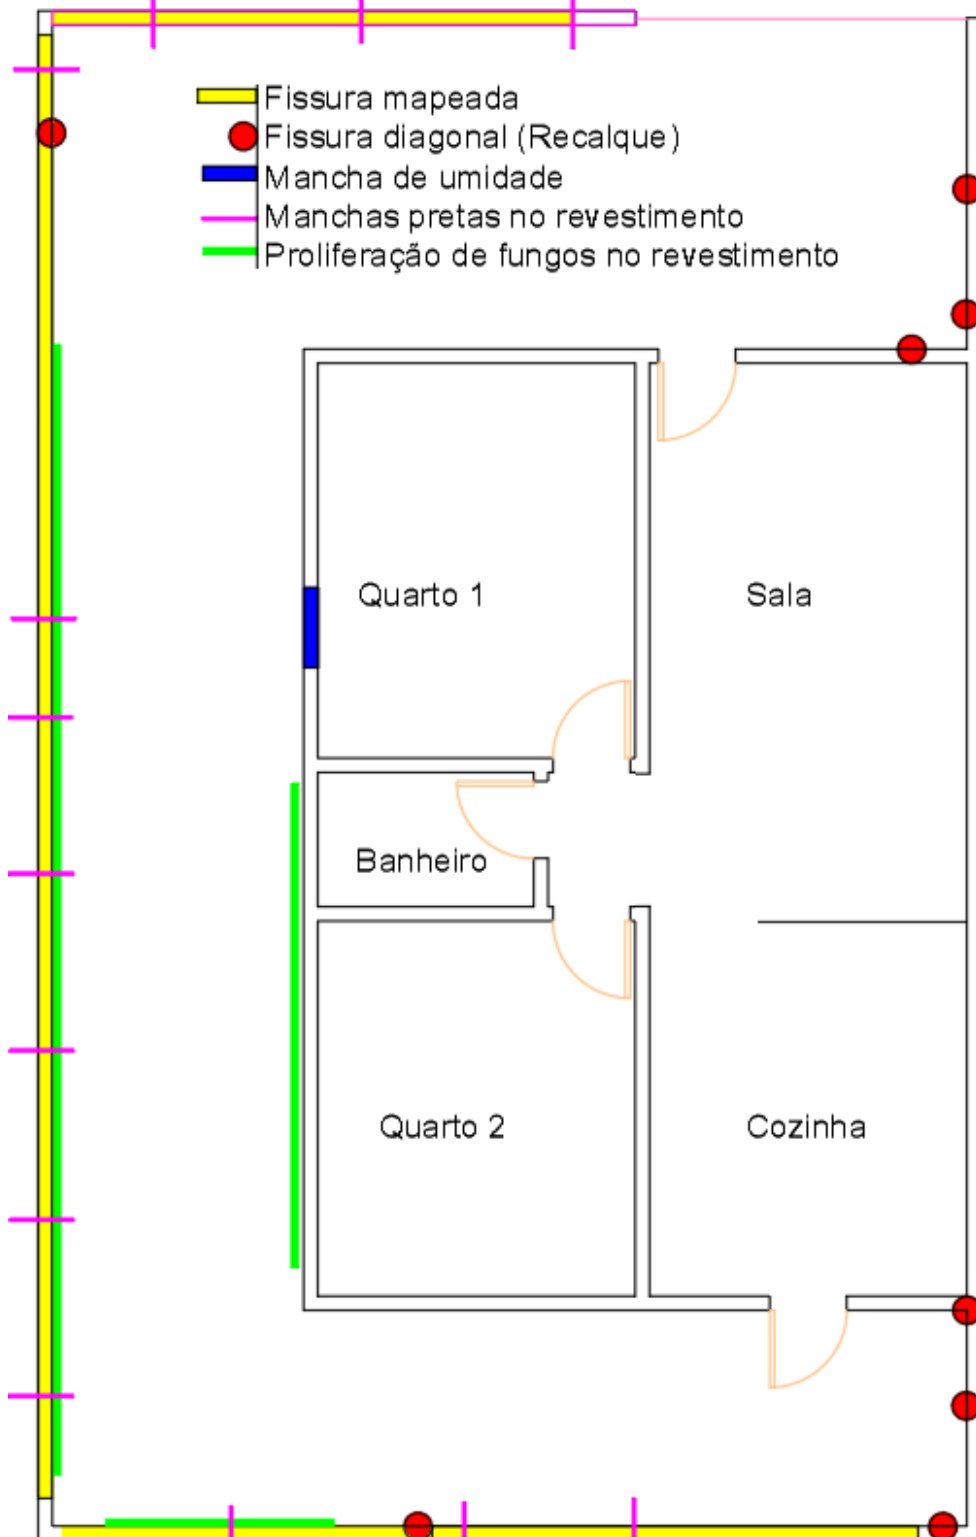
Figura 26 - Mapa de danos da Edificação C

O mapa de danos da Edificação C é mostrado na Figura 26. O mapa apresenta onde foi identificado a presença das seguintes manifestações patológicas: descolamento com pulverulência, empolamento do revestimento, manchas de umidade, fissuras mapeadas, fissura diagonal, manchas pretas no revestimento e proliferação de fungos no revestimento.
