DIAGNÓSTICO DO ESTADO DE CONSERVAÇÃO

Título da Obra: Casa de Jangadeiro

Autor: Raimundo Cela

Na manhã do dia 23 de dezembro de 2020 o Técnico de Laboratório de Conservação e Restauro de Bens Culturais Móveis do Memorial da UFC, Roberto Moreira Chaves, junto com o Fotógrafo do Memorial da UFC, Éden Barbosa, realizaram o diagnóstico do estado de conservação e registro fotográfico da Obra *Casa de Jangadeiro*, do artista Raimundo Cela. A obra se encontra em bom estado de conservação, não possuindo grandes danos estruturais, apenas problemas em decorrência de intervenções anteriores, manuseio e ações humanas. Para melhor entendimento das patologias encontradas na obra, optou-se por dividi-la em quatro quadrantes: Superior Esquerdo - SE, Superior Direito - SD, Inferior Esquerdo - IE e Inferior Direito - ID. Dessa forma, pode-se destacar as seguintes patologias encontradas:

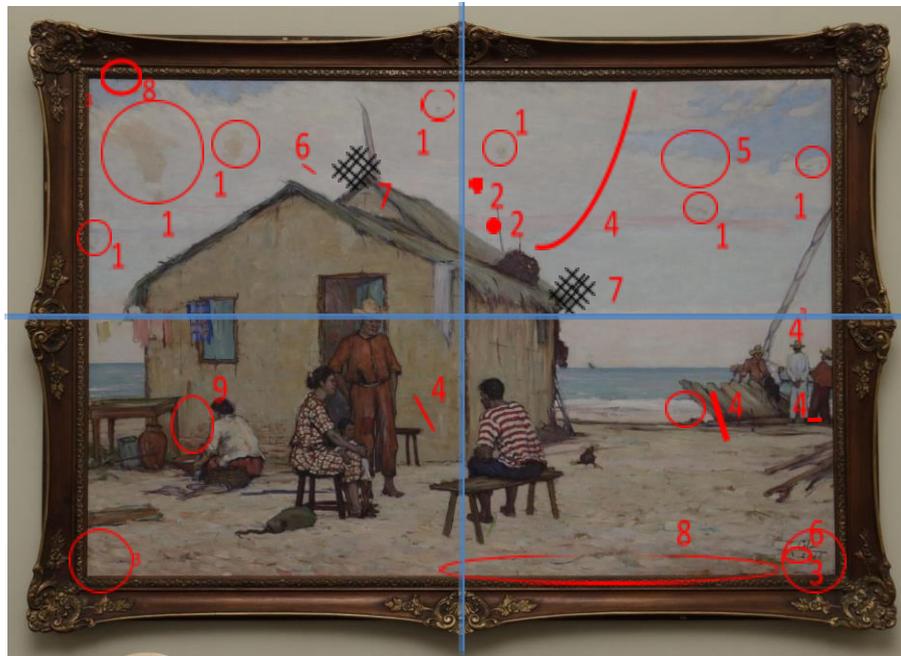
Verso:

- Abrasões e perdas pontuais na moldura;
- Manchas de intervenções anteriores - Ponto 1 (imagem abaixo);
- Perdas na base e policromia - Ponto 2 (imagem abaixo);

- Sujidades generalizadas;
- Pontos de oxidação, marcas e perdas ocasionados pelos pregos de fixação da obra - Ponto 8 (imagem abaixo);
- Riscos - Ponto 4 (imagem abaixo);

- Marcas;
- Craquelê - Ponto 7 (imagem abaixo);
- Manchas e sujidades ocasionadas por insetos - Ponto 9 (imagem abaixo);
- Mossa - Ponto 5 (imagem abaixo);

- Rachadura na área de representação - Ponto 3 (imagem abaixo).

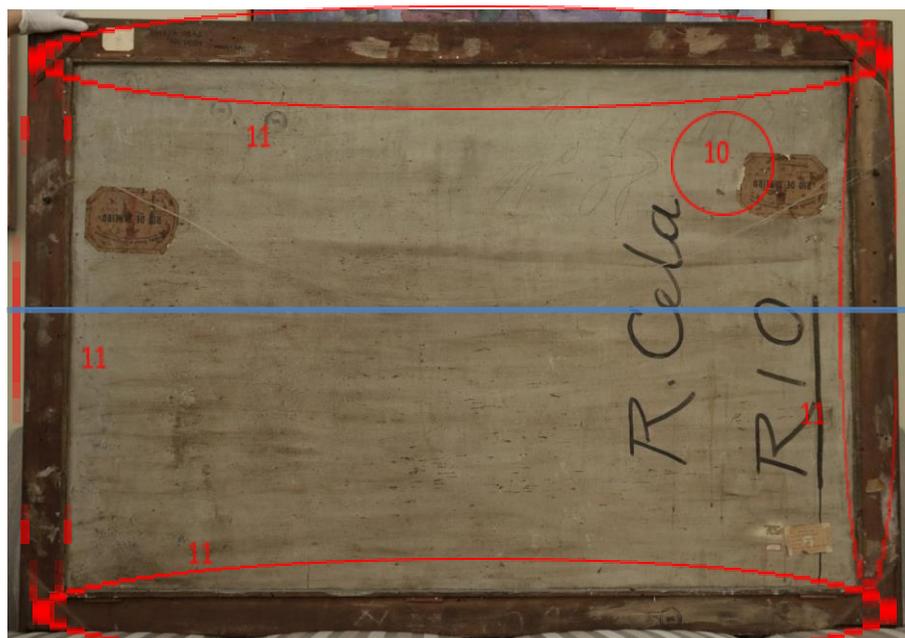
Reverso:

- Abrasão com perdas na policromia - Ponto 6 (imagem abaixo);
- Orifícios generalizados no reverso ocasionados por estruturas de fixação e alguns de possível infestação anterior inativa - Ponto 11 (imagem abaixo);

- Manchas generalizadas no reverso - Ponto 11 (imagem abaixo);
- Sujidades generalizadas no reverso;
- Dano na estrutura, que gerou a intervenção feita com pigmento que não era estável e deixou as manchas sobre a obra - Ponto 10 (imagem abaixo)
