DIAGNÓSTICO DO ESTADO DE CONSERVAÇÃO DA OBRA

Título: Sem título

Autor: Mário Baratta

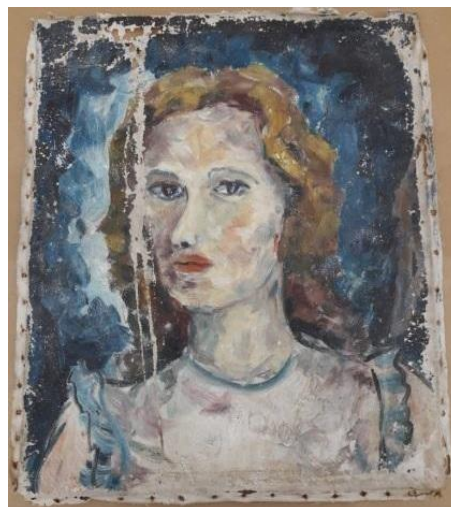
A partir da análise da obra foi identificado que a mesma se encontra em acelerado processo de degradação, em decorrência de uma série de ações como: a perda do chassi; oxidação por parte dos pregos que ajudaram na fixação da mesma na estrutura do chassi (que não existe mais); possível processo de infestação por térmitas (cupins), pois a mesma possui manchas decorrente desse tipo de infestação; sujidades generalizadas; perdas de suporte ocasionadas por danos estruturais e desgaste do mesmo; perdas de base e policromia generalizadas pela obra; dois vincos que perpassam os quadrantes Superior Esquerdo e Inferior Esquerdo; craquelê generalizado que levou a perda de parte da policromia e base; além de uma série de danos ocasionados pela ação humana e do tempo.

- Craquelê generalizado - Ponto 1 (imagem abaixo);
- Ondulação generalizadas;
- Sujidades generalizadas;
- Perda de policromia generalizadas;
- Desprendimento de policromia nas bordas (generalizadas);
- Presença de pontos de tinta branca sobre a policromia (generalizados);
- Perdas de suporte, base e policromia - Ponto 2 (imagem abaixo);
- Vincos com perda de base e policromia - Ponto 10 (imagem abaixo);
- Abaulamento com desestruturação das tramas do fio - Ponto 9 (imagem abaixo);
- Desprendimento da policromia - Ponto 3 (imagem abaixo);
- Mancha escura possivelmente ocasionada por infestação anterior de térmitas - Ponto 4 (imagem abaixo);
- Esmacimento da policromia - Ponto 6 (imagem abaixo);
- Mancha d'água escura - Ponto 5 (imagem abaixo);
- Mancha de umidade na cor branca - Ponto 7 (Imagem abaixo);
- Mancha de mofo - Ponto 13 (imagem abaixo);

- Perdas generalizadas por infestações e fixação de chassi;
- Perdas e desgaste da estrutura do tecido ocasionada por abaulamento - Ponto 9 (imagem abaixo);
- Marca de fricção de fixação;
- Pontos vermelhos - Ponto 11 (imagem abaixo);
- Orifícios - Ponto 12 (imagem abaixo);
- Mancha azul - Ponto 14 (imagem abaixo);
- Furos e orifícios ocasionados pela estrutura de fixação com presença de oxidação em toda a borda;
- Mancha de excrementos de insetos (generalizadas).

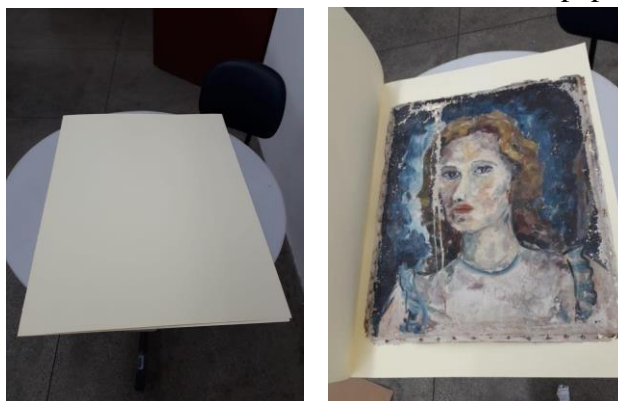
Imagens 38 e 39 - Acondicionamento da obra com papel neutro;
