**UNIVERSIDADE FEDERAL DO CEARÁ
CENTRO DE TECNOLOGIA
CURSO DE ENGENHARIA CIVIL**

**INSPEÇÃO PREDIAL: ESTUDO DE CASO DA IMPRENSA UNIVERSITÁRIA DA
UNIVERSIDADE FEDERAL DO CEARÁ**

Monografia apresentada ao curso de Engenharia Civil do Centro de Tecnologia da Universidade Federal do Ceará, como requisito parcial para obtenção do Título de Engenheiro Civil.

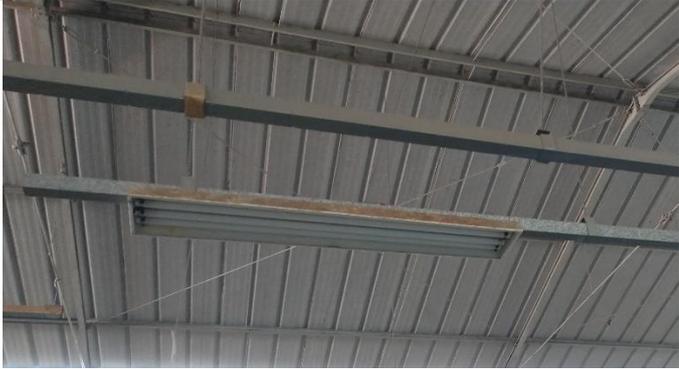
ORIGEM				Figura 61 – Oxidação das luminárias da Produção
Endógena

G	U	T	PONTOS	
2	2	3	12	
RISCO				
Mínimo				
CAUSA				
Falta de manutenção e possível infiltração sobre a luminária				
ANOMALIA				Fonte: Autor (2021)
Oxidação das luminárias da Produção				LOCAL: Produção – Acabamento, Produção – Impressão, Produção – Memorial
MEDIDA SANEADORA				
Realizar o lixamento e a limpeza, aplicar antioxidante e o correto acabamento				
PRAZO				60

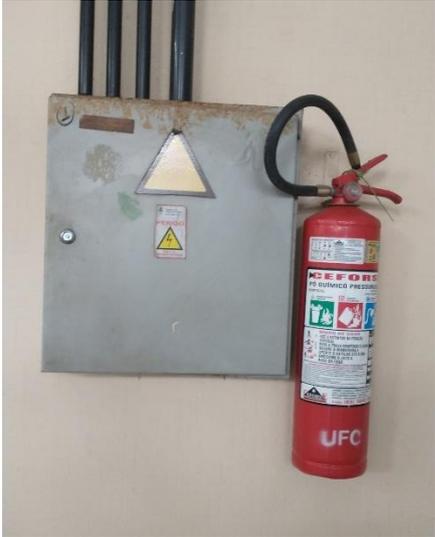
ORIGEM				Figura 62 – Dificuldade de abertura do quadro elétrico
Endógena

G	U	T	PONTOS	
4	4	1	16	
RISCO				
Crítico				
CAUSA				
Instalação do extintor em local incorreto				
ANOMALIA				Fonte: Autor (2021)
Dificuldade de abertura do quadro elétrico				LOCAL: Produção – Memorial
MEDIDA SANEADORA				
Realizar a retirada do extintor e instalá-lo em um local mais adequado				
PRAZO				60

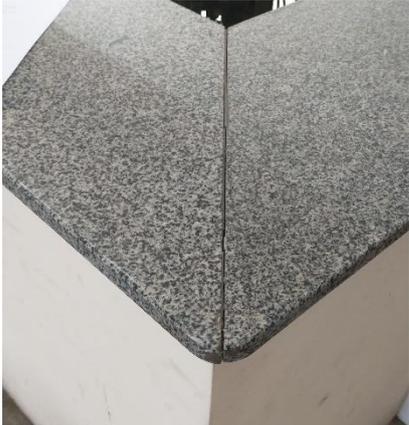
ORIGEM				Figura 63 – Rejuntamento deficiente
Funcional

G	U	T	PONTOS	
2	2	4	16	
RISCO				
Crítico				
CAUSA				
Possível término da vida útil do rejunte				
ANOMALIA				Fonte: Autor (2021)
Rejuntamento deficiente				LOCAL: Corredor do Jardim/Produção (balcão que fica entre os dois)
MEDIDA SANEADORA				
Realizar a retirada do rejunte atual, fazer a limpeza do local e aplicar um novo rejunte				
PRAZO				60

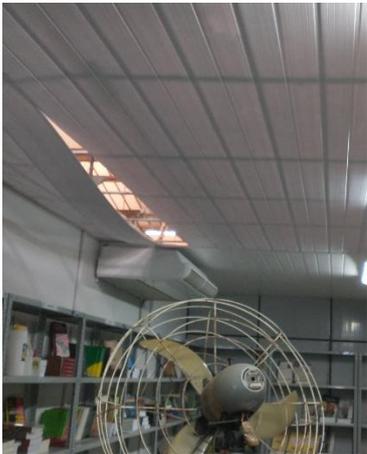
ORIGEM				Figura 64 – Desagregação de elemento do forro
Endógena

G	U	T	PONTOS	
4	4	4	64	
RISCO				
Crítico				
CAUSA				
Má instalação do forro e falta de manutenção				
ANOMALIA				Fonte: Autor (2021)
Desagregação de elemento do forro				LOCAL: Edições
MEDIDA SANEADORA				
Realizar a correta instalação da parte solta do forro				
PRAZO				30

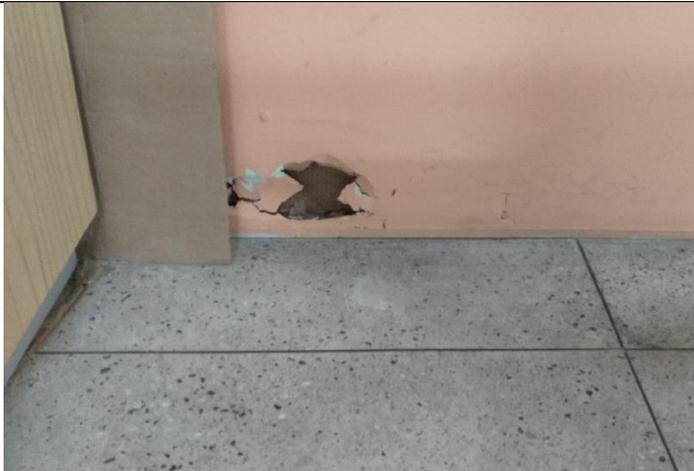
ORIGEM				Figura 65 – Abertura na parede
Endógena

G	U	T	PONTOS	
3	2	3	18	
RISCO				
Mínimo				
CAUSA				
Possível batida de móvel no local				
ANOMALIA				Fonte: Autor (2021)
Abertura na parede				LOCAL: Salas extra
MEDIDA SANEADORA				
Realizar o preenchimento da abertura com gesso e o devido acabamento no local				
PRAZO				60

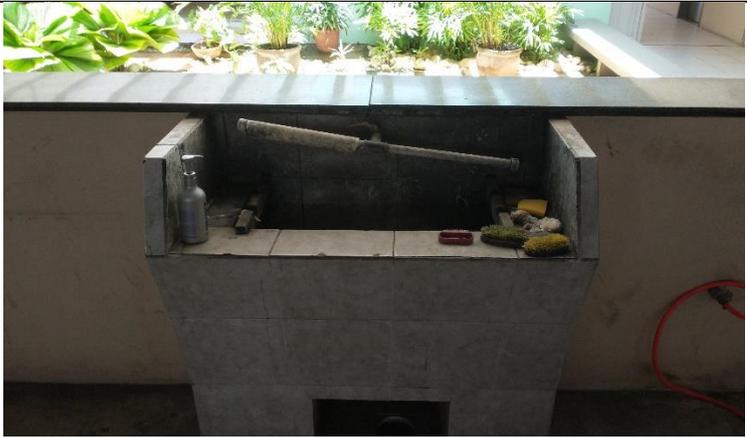
ORIGEM				Figura 66 – Criação de lodo e acúmulo de sujeira
Endógena

G	U	T	PONTOS	
1	2	3	6	
RISCO				
Mínimo				
CAUSA				
Má utilização e limpeza				
ANOMALIA				Fonte: Autor (2021)
Criação de lodo e acúmulo de sujeira				LOCAL: Produção – Impressão
MEDIDA SANEADORA				
Realizar a correta limpeza de todas as superfícies				
PRAZO				90

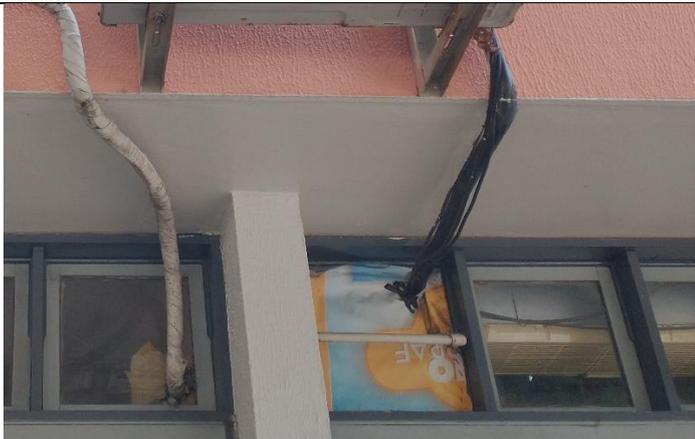
ORIGEM				Figura 67 – Tubulação de ar-condicionado instalada incorretamente
Endógena

G	U	T	PONTOS	
2	2	3	12	
RISCO				
Mínimo				
CAUSA				
Instalação incorreta de tubulação e Manutenção inadequada				
ANOMALIA				Fonte: Autor (2021)
Tubulação de ar-condicionado instalada incorretamente e material de vedação de esquadria inadequado				LOCAL: CTP (área externa)
MEDIDA SANEADORA				
Contratar empresa especializada para correta instalação da tubulação e substituição do material inadequado/quebrado				
PRAZO				60

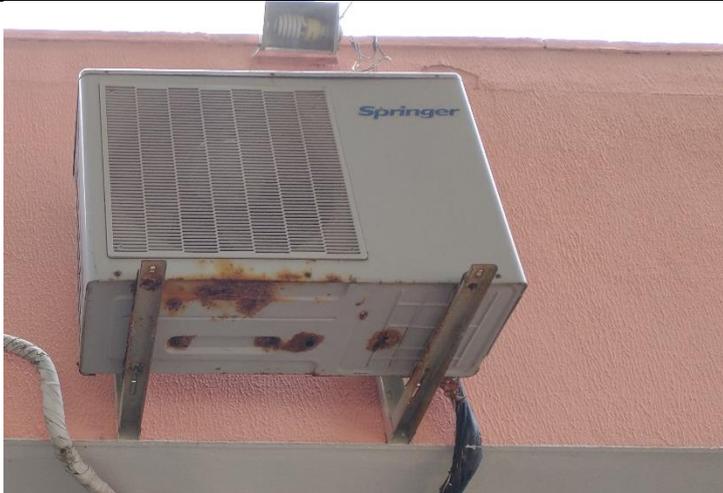
ORIGEM				Figura 68 – Corrosão das unidades condensadoras e suportes
Endógena

G	U	T	PONTOS	
2	2	3	12	
RISCO				
Mínimo				
CAUSA				
Oxidação das unidades condensadoras e seus suportes por conta da chuva				
ANOMALIA				Fonte: Autor (2021)
Corrosão das unidades condensadoras e suportes				LOCAL: Área externa (fachadas norte e leste)
MEDIDA SANEADORA				
Manutenção corretiva dos pontos de corrosão e aplicação de produto que previna oxidação futura				
PRAZO				60

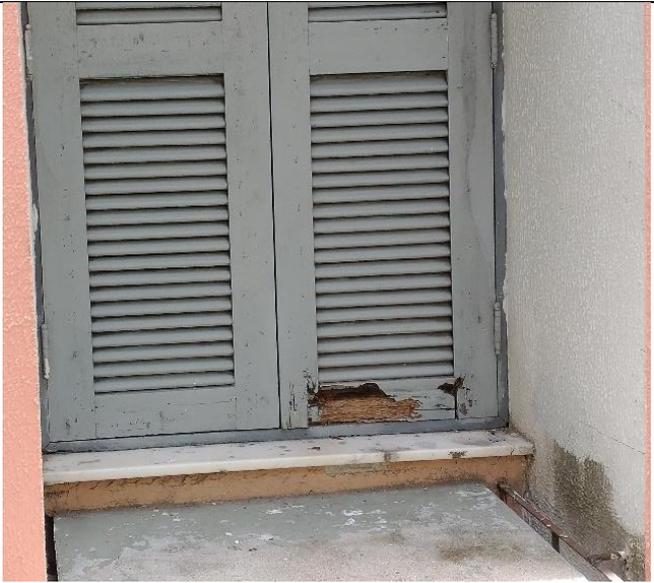
ORIGEM				Figura 69 – Janela quebrada
Endógena

G	U	T	PONTOS	
2	2	3	12	
RISCO				
Mínimo				
CAUSA				
Falta de manutenção				
ANOMALIA				Fonte: Autor (2021)
Janela quebrada				LOCAL: área externa (fachada leste)
MEDIDA SANEADORA				
Realizar o reparo do local quebrado com a reposição da madeira				
PRAZO				60

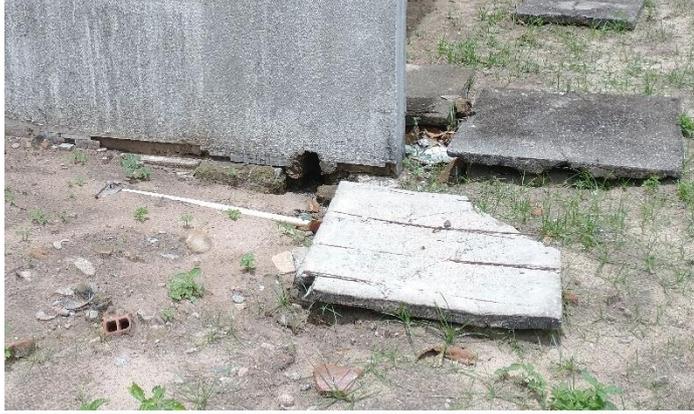
ORIGEM				Figura 70 – Carreamento de material (fundação exposta)
Endógena

G	U	T	PONTOS	
3	3	4	36	
RISCO				
Crítico				
CAUSA				
Má execução e manutenção da calçada e das tampas das caixas de esgoto				
ANOMALIA				Fonte: Autor (2021)
Carreamento de material (fundação exposta)				LOCAL: área externa (fachada norte/oeste)
MEDIDA SANEADORA				
Realizar o aterramento do local e executar a calçada de acordo com o projeto. Fazer novas tampas para as caixas de esgoto.				
PRAZO				45

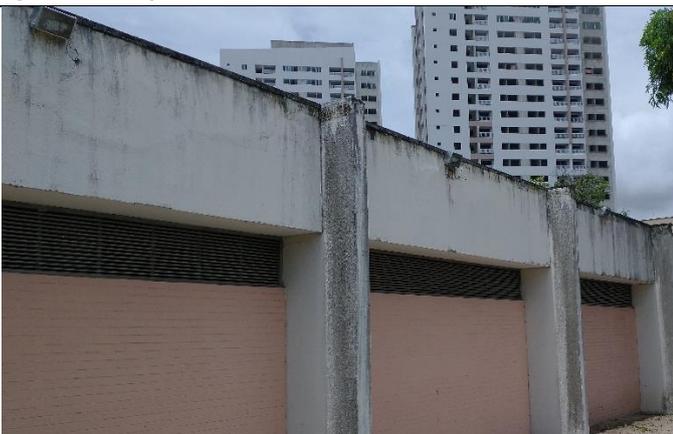
ORIGEM				Figura 71 – Sujidades na fachada	
Endógena

G	U	T	PONTOS		
2	2	4	16		
RISCO					
Mínimo					
CAUSA					
Execução incorreta da pingadeira ou falta de manutenção e limpeza					
ANOMALIA				Fonte: Autor (2021)	
Sujidades na fachada				LOCAL: área externa (fachada oeste)	
MEDIDA SANEADORA					
Realizar a verificação da pingadeira e executar limpeza das superfícies, aplicando novo acabamento					
PRAZO				60

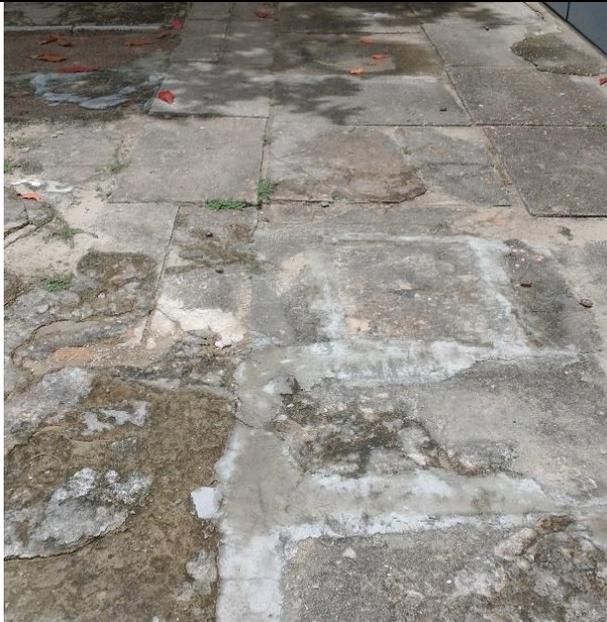
ORIGEM				Figura 72 – Irregularidades na calçada	
Endógena

G	U	T	PONTOS		
3	2	2	12		
RISCO					
Médio					
CAUSA					
Má execução da calçada da faixa norte					
ANOMALIA				Fonte: Autor (2021)	
Irregularidades na calçada				LOCAL:	
MEDIDA SANEADORA					
Realizar a regularização da calçada de acordo com o projeto, que atenda a acessibilidade desejada.					
PRAZO				60
