**INSPEÇÃO PREDIAL: ESTUDO DE CASO DO BLOCO 808 DA UNIVERSIDADE  
FEDERAL DO CEARÁ**

Monografia apresentada a coordenação do curso de Engenharia Civil da Universidade Federal do Ceará, como requisito parcial para a obtenção do título de Bacharel em Engenharia Civil.

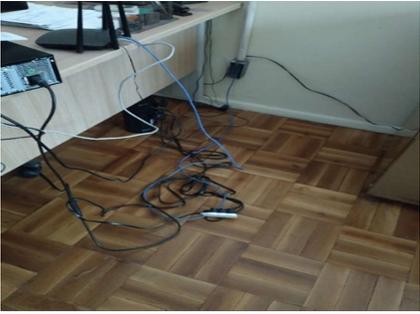
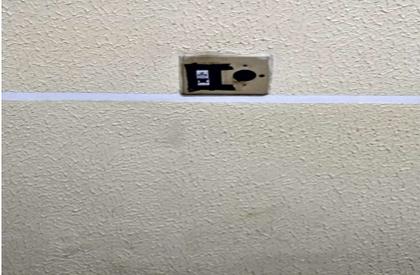
ORIGEM				FOTO
Gerencial				Figura 10 – Cabeamento inadequado
<b>G</b>	<b>U</b>	<b>T</b>	<b>PONTOS</b>

Médio				
<b>CAUSA</b>				
Manutenção inadequada				Fonte: Autor (2020)
<b>ANOMALIA</b>				<b>LOCAL</b>
Má organização / instalação das tomadas e fios				Secretaria
<b>MEDIDA SANEADORA</b>				<b>PRAZO</b>
Remoção de tomadas com defeito e instalação de novas tomadas.				120

Ao ser realizada a inspeção, percebeu-se vários pontos com excesso de uso das tomadas, estando vários equipamentos ligados no mesmo plugin de saída elétrica, gerando risco de sobrecarga e, em casos extremos, até riscos de incêndio no local. Supõe-se que a ausência de um projeto elétrico eficiente tenha ocasionado esse tipo de problema, evidenciando a falta de planejamento na definição no número de tomadas, dessa forma, deve ser realizado para o local um novo projeto elétrico, verificando a situação atual do sistema e realizando as modificações necessárias.

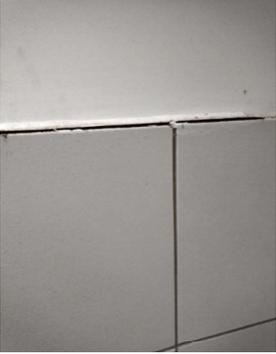
ORIGEM				FOTO
Endógena				Figura 19 – Cerâmica sem fixação

G	U	T	PONTOS	
3	3	6	12	
RISCO				
Baixo				
CAUSA				
Argamassa colante sem fixação				Fonte: Autor (2020)
ANOMALIA				LOCAL
Deslocamento cerâmica				Banheiro Masculino
MEDIDA SANEADORA				PRAZO
Retirada cerâmica e assentamento com argamassa adequada				150

O deslocamento da cerâmica na parede e do piso composto por tacos de madeira decorre, principalmente, da falta de manutenção e da vida útil dos materiais. No piso, esse deslocamento gera um elevado desconforto para os usuários além de ocasionar um maior gasto devido ao processo de reposição das mesmas. É possível solucionar esse tipo de problema com a realização de um processo de assentamento das placas com cola branca e utilizar massa acrílica para o preenchimento das juntas, isolando-as com o uso de fita crepe para evitar o surgimento de manchas, ressaltando ainda a necessidade de limpar os tacos e o contrapiso antes da aplicação.

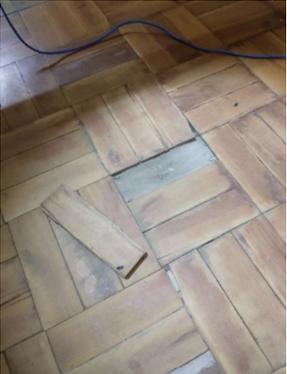
ORIGEM				FOTO
Funcional				Figura 20 – Deslocamento de piso

G	U	T	PONTOS	
1	3	3	7	
RISCO				
Baixo				
CAUSA				
Fim da vida útil do material				Fonte: Autor (2020)
ANOMALIA				LOCAL
Deslocamento piso madeira				Secretaria
MEDIDA SANEADORA				PRAZO
Troca piso				180

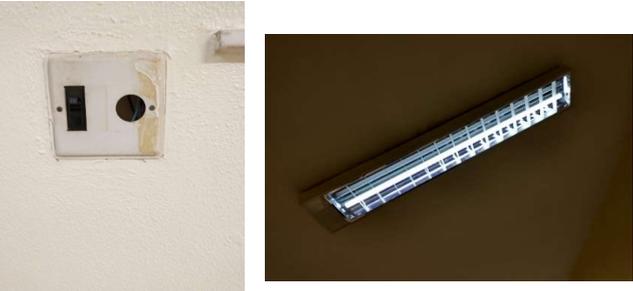
<b>G</b>	<b>U</b>	<b>T</b>	<b>PONTOS</b>		
3	3	3	9		
<b>RISCO</b>					
Baixo					
<b>CAUSA</b>					
Manutenção inadequada				Fonte: Autor (2020)	
<b>ANOMALIA</b>				<b>LOCAL</b>	
Tomadas, lâmpadas e interruptores com mal				Sala Z6	
<b>MEDIDA SANEADORA</b>				<b>PRAZO</b>

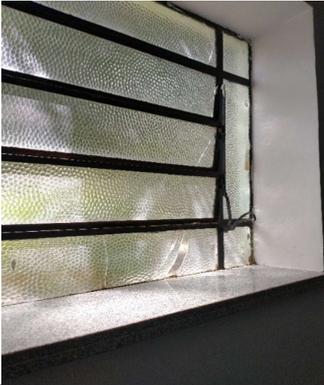
G	U	T	PONTOS				
3	6	10	19				
<b>RISCO</b>							
Baixo							
<b>CAUSA</b>							
Fim da vida útil						Fonte: Autor (2020)	
<b>ANOMALIA</b>						<b>LOCAL</b>	
Perda da mobilidade e vidros quebrados				Sala Z5			
<b>MEDIDA SANEADORA</b>				<b>PRAZO</b>			
Troca esquadria				150

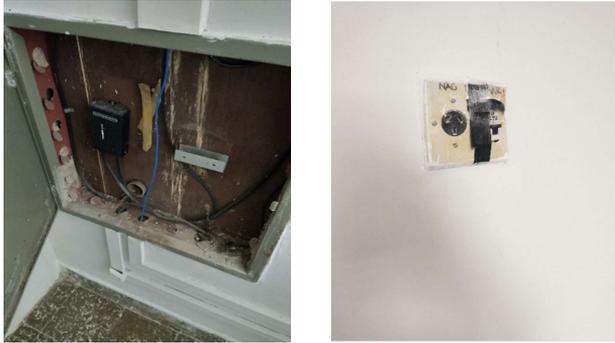
G	U	T	PONTOS		
10	8	10	28		
<b>RISCO</b>					
Crítico					
<b>CAUSA</b>

Manutenção Inadequada	Fonte: Autor (2020)
<b>ANOMALIA</b>	<b>LOCAL</b>
Má condições das instalações elétricas	Sala Z5
<b>MEDIDA SANEADORA</b>	<b>PRAZO</b>
Substituição quadro elétrico e tomadas.	30

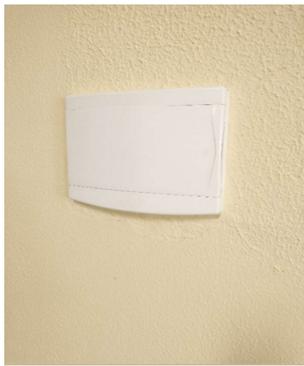
<b>G</b>	<b>U</b>	<b>T</b>	<b>PONTOS</b>	
10	6	10	26	
<b>RISCO</b>				
Crítico				
<b>CAUSA</b>				
Manutenção Inadequada				Fonte: Autor (2020)
<b>ANOMALIA</b>				<b>LOCAL</b>
Caixa de disjuntores sem abrir				Sala Z4
<b>MEDIDA SANEADORA</b>				<b>PRAZO</b>
Substituição quadro disjuntores				30

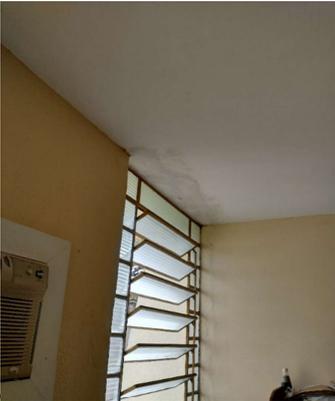
<b>G</b>	<b>U</b>	<b>T</b>	<b>PONTOS</b>	
3	6	10	19	
<b>RISCO</b>				
Baixo				
<b>CAUSA</b>				<p>Fonte: Autor (2020)</p>
Fim da vida útil				
<b>ANOMALIA</b>				<b>LOCAL</b>
Perda de mobilidade e estanqueidade				Sala Estudo Pós-Graduação
<b>MEDIDA SANEADORA</b>				<b>PRAZO</b>
Troca esquadria				150

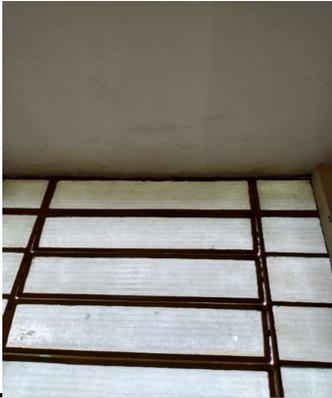
<b>G</b>	<b>U</b>	<b>T</b>	<b>PONTOS</b>		
3	6	10	19		
<b>RISCO</b>					
Baixo					
<b>CAUSA</b>					
Fim da vida útil				Fonte: Autor (2020)	
<b>ANOMALIA</b>				<b>LOCAL</b>	
Perda de mobilidade e estanqueidade				Sala Z3	
<b>MEDIDA SANEADORA</b>				<b>PRAZO</b>	
Troca esquadria				150

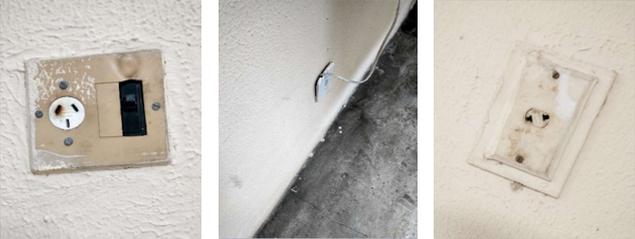
<b>G</b>	<b>U</b>	<b>T</b>	<b>PONTOS</b>			
10	8	10	28			
<b>RISCO</b>						
Crítico						
<b>CAUSA</b>						
Manutenção inadequada				Fonte: Autor (2020)		
<b>ANOMALIA</b>				<b>LOCAL</b>		
Tomadas em curto, fora do padrão e com instalação				Sala Z3

<b>MEDIDA SANEADORA</b>	<b>PRAZO</b>
Substituição tomadas.	30

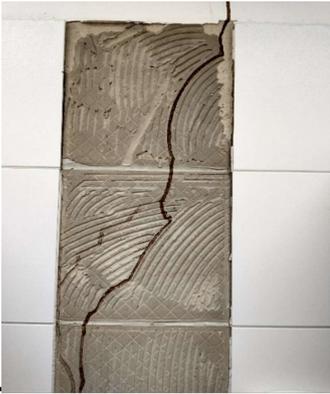
<b>G</b>	<b>U</b>	<b>T</b>	<b>PONTOS</b>		
6	6	8	20		
<b>RISCO</b>					
Médio					
<b>CAUSA</b>					
Ataque de pragas					
Fonte: Autor (2020)					
<b>ANOMALIA</b>					<b>LOCAL</b>
Desplacamento cerâmica					Banheiro Feminino
<b>MEDIDA SANEADORA</b>				<b>PRAZO</b>	
Detetização e recomposição da cerâmica				120

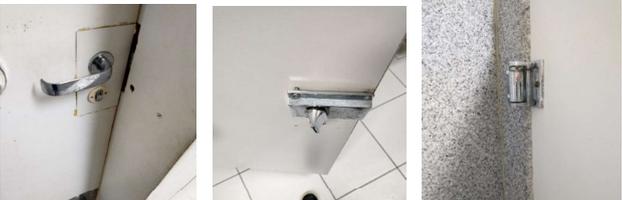
<b>G</b>	<b>U</b>	<b>T</b>	<b>PONTOS</b>	
3	3	3	9	
<b>RISCO</b>

<b>CAUSA</b>				
Manutenção inadequada		Fonte: Autor (2020)		
<b>ANOMALIA</b>		<b>LOCAL</b>		
Fechaduras e dobradiças com mau funcionamento		Banheiro Feminino		
<b>MEDIDA SANEADORA</b>		<b>PRAZO</b>		
Troca das fechaduras e dobradiças com defeito		180

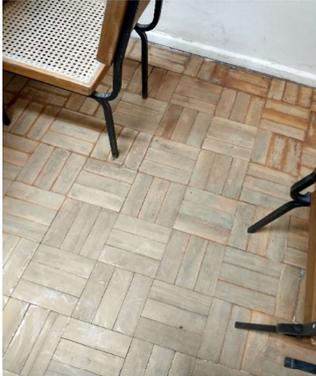
<b>G</b>	<b>U</b>	<b>T</b>	<b>PONTOS</b>		
1	1	3	5		
<b>RISCO</b>					
Baixo					
<b>CAUSA</b>					
Fim da ida útil				Fonte: Autor (2020)	
<b>ANOMALIA</b>				<b>LOCAL</b>	
Desgaste piso madeira				Sala Professor Pedro	
<b>MEDIDA SANEADORA</b>				<b>PRAZO</b>	
Troca piso				180

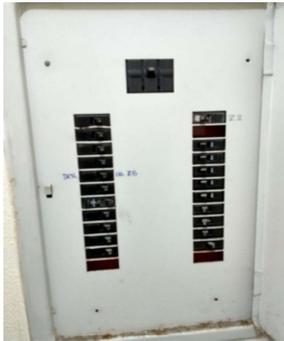
<b>G</b>	<b>U</b>	<b>T</b>	<b>PONTOS</b>		
10	6	10	26		
<b>RISCO</b>					
Médio					
<b>CAUSA</b>					
Manutenção inadequada				Fonte: Autor (2020)	
<b>ANOMALIA</b>				<b>LOCAL</b>	
Quadro de disjuntores sem identificação				Corredor	
<b>MEDIDA SANEADORA</b>				<b>PRAZO</b>	
Identificar disjuntores				60

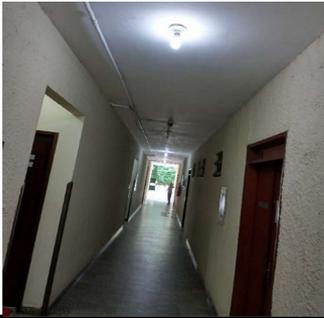
3	3	1	7	
<b>RISCO</b>				
Baixo				
<b>CAUSA</b>				
Manutenção inadequada				Fonte: Autor (2020)
<b>ANOMALIA</b>				<b>LOCAL</b>
Lâmpadas sem funcionamento				Corredor
<b>MEDIDA SANEADORA</b>				<b>PRAZO</b>
Troca das lâmpadas				180

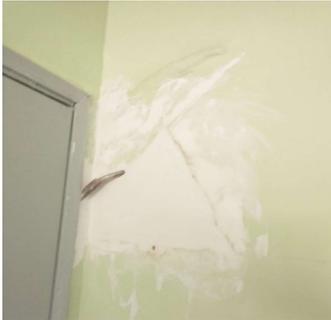
G	U	T	PONTOS		
1	1	1	3		
<b>RISCO</b>					
Baixo

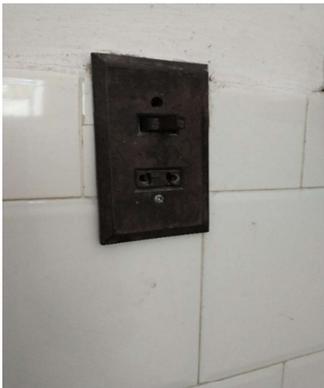
<b>G</b>	<b>U</b>	<b>T</b>	<b>PONTOS</b>	
3	3	1	7	
<b>RISCO</b>				
Baixo				
<b>CAUSA</b>				
Manutenção inadequada				Fonte: Autor (2020)
<b>ANOMALIA</b>				<b>LOCAL</b>
Interruptor e tomada fora do padrão				Sala Professora Socorro
<b>MEDIDA SANEADORA</b>				<b>PRAZO</b>
Substituição dos interruptores e tomadas				180

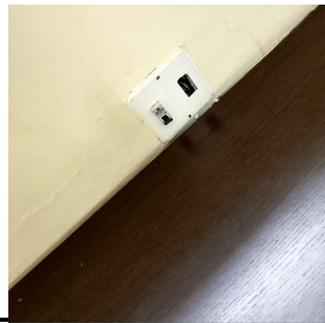
G	U	T	PONTOS
10	10	10	30
<b>RISCO</b>			
Crítico			
<b>CAUSA</b>			
Falhas na instalação elétrica			Fonte: Autor (2020)
<b>ANOMALIA</b>			<b>LOCAL</b>
Sala com curto e cheiro de fio queimado			Sala Pós-Graduação II
<b>MEDIDA SANEADORA</b>			<b>PRAZO</b>
Revisão das instalações elétricas e substituição do			30

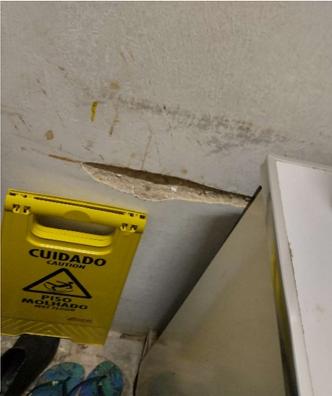
<b>G</b>	<b>U</b>	<b>T</b>	<b>PONTOS</b>		
1	1	1	3		
<b>RISCO</b>					
Baixo					
<b>CAUSA</b>				Fonte: Autor (2020)	
Impacto sofrido				<b>LOCAL</b>	
Impacto sofrido				Sala Pós-Graduação II	
<b>MEDIDA SANEADORA</b>				<b>PRAZO</b>	
Reparação do impacto e pintura da parede				150

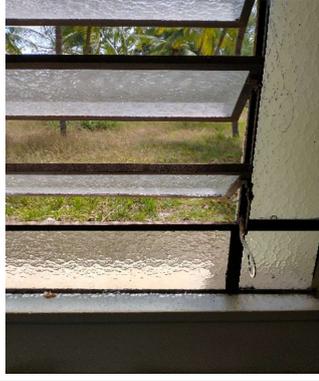
<b>G</b>	<b>U</b>	<b>T</b>	<b>PONTOS</b>	
3	6	6	15	
<b>RISCO</b>				
Baixo				
<b>CAUSA</b>				
Fim da vida útil				Fonte: Autor (2020)
<b>ANOMALIA</b>				<b>LOCAL</b>
Esquadrias sem mobilidade e estanqueidade				Sala Z1
<b>MEDIDA SANEADORA</b>				<b>PRAZO</b>
Substituição das esquadrias				150

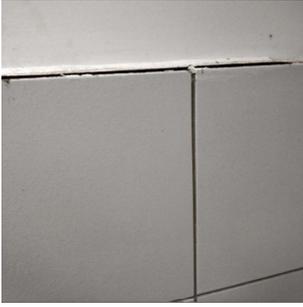
G	U	T	PONTOS	
3	3	6	12

<b>RISCO</b>				
Baixo				
<b>CAUSA</b>				
Argamassa colante sem fixação			Fonte: Autor (2020)	
<b>ANOMALIA</b>			<b>LOCAL</b>	
Deslocamento cerâmica			Banheiro Masculino	
<b>MEDIDA SANEADORA</b>			<b>PRAZO</b>	
Retirada cerâmica e assentamento com argamassa			150

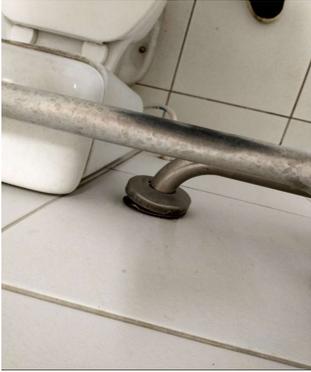
G	U	T	PONTOS	
6	6	6	18	
<b>RISCO</b>				
Crítico				
<b>CAUSA</b>				
Manutenção inadequada			Fonte: Autor (2020)	
<b>ANOMALIA</b>			<b>LOCAL</b>	
Corrimão de apoio banheiro com baixa fixação			Banheiro Masculino	
<b>MEDIDA SANEADORA</b>			<b>PRAZO</b>	
Instalação de fixadores no corrimão			90

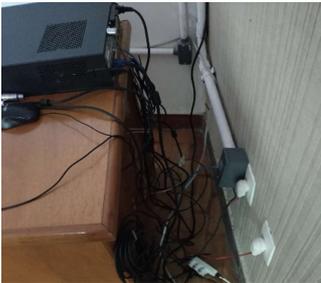
G	U	T	PONTOS	
6	6	6	18	
<b>RISCO</b>

<b>CAUSA</b>	
Planejamento inadequado das instalações elétricas	Fonte: Autor (2020)
<b>ANOMALIA</b>	<b>LOCAL</b>
Má organização e improvisação das ligações	Auditório
<b>MEDIDA SANEADORA</b>	<b>PRAZO</b>
Instalação de novas tomadas de acordo com o uso da	120

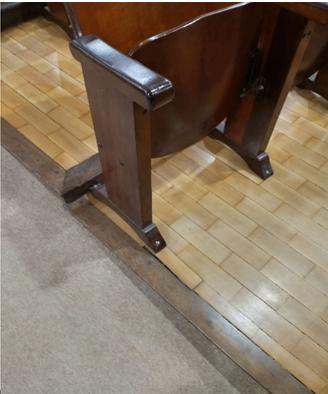
<b>G</b>	<b>U</b>	<b>T</b>	<b>PONTOS</b>		
3	3	6	12		
<b>RISCO</b>					
Médio					
<b>CAUSA</b>					
Manutenção inadequada				Fonte: Autor (2020)	
<b>ANOMALIA</b>				<b>LOCAL</b>	
Poltronas auditório com folga / soltas				Auditório	
<b>MEDIDA SANEADORA</b>				<b>PRAZO</b>	
Fixação poltronas				120

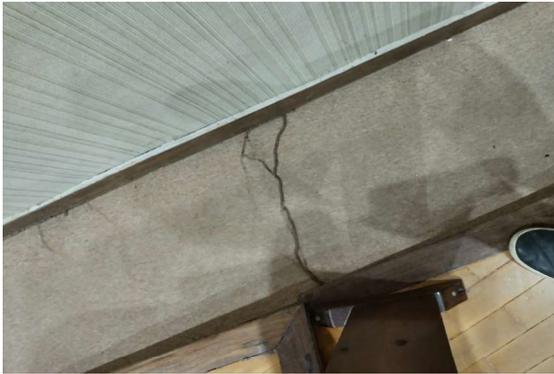
60

<b>G</b>	<b>U</b>	<b>T</b>	<b>PONTOS</b>		
3	3	8	14		
<b>RISCO</b>					
Médio					
<b>CAUSA</b>					
Ataque de pragas				Fonte: Autor (2020)

<b>ANOMALIA</b>	<b>LOCAL</b>
Deterioração equipamentos de madeira	Auditório
<b>MEDIDA SANEADORA</b>	<b>PRAZO</b>
Detetização	120

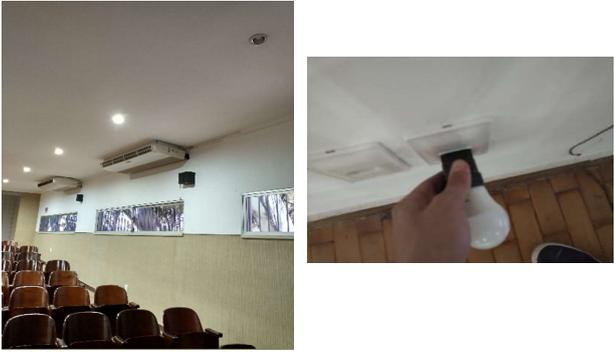
63

<b>G</b>	<b>U</b>	<b>T</b>	<b>PONTOS</b>				
3	3	3	9				
<b>RISCO</b>							
Baixo							
<b>CAUSA</b>				<b>Fonte: Autor (2020)</b>			
Manutenção inadequada							
<b>ANOMALIA</b>						<b>LOCAL</b>	
Tomadas e lâmpadas sem funcionamento						Auditório	
<b>MEDIDA SANEADORA</b>						<b>PRAZO</b>	
Substituição tomadas e lâmpadas queimadas				30

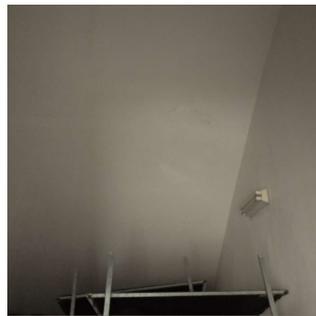
67

<b>ORIGEM</b>				<b>FOTO</b>
Gerencial				
G	U	T	PONTOS	
10	10	10	30	
<b>RISCO</b>				
Crítico				
<b>CAUSA</b>				
Manutenção inadequada			Fonte: Autor (2020)	
<b>ANOMALIA</b>			<b>LOCAL</b>	
Quadro de disjuntores sem proteção dos			C.A. Agronomia	
<b>MEDIDA SANEADORA</b>			<b>PRAZO</b>	
Providenciar tampa para proteção dos barramentos			30

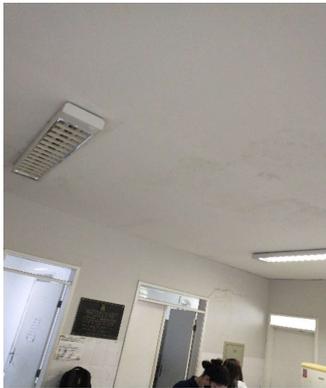
<b>G</b>	<b>U</b>	<b>T</b>	<b>PONTOS</b>		
3	3	3	9		
<b>RISCO</b>					
Baixo					
<b>CAUSA</b>

<b>ANOMALIA</b>	<b>LOCAL</b>
Luminárias sem funcionamento	Laboratório Nutrição Animal
<b>MEDIDA SANEADORA</b>	<b>PRAZO</b>
Substituição luminárias	180

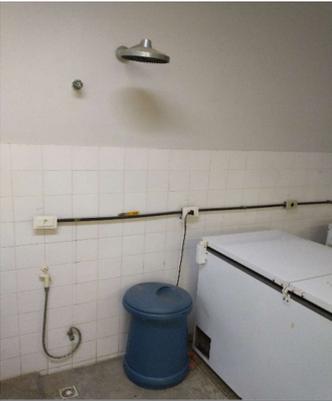
72

<b>G</b>	<b>U</b>	<b>T</b>	<b>PONTOS</b>	
6	6	6	18	
<b>RISCO</b>				
Crítico				
<b>CAUSA</b>				
Uso inadequado				Fonte: Autor (2020)
<b>ANOMALIA</b>				<b>LOCAL</b>
Conflito dos equipamentos com os dispositivos de				Laboratório Nutrição Animal
<b>MEDIDA SANEADORA</b>				<b>PRAZO</b>
Mapeamento adequado do laboratório				90

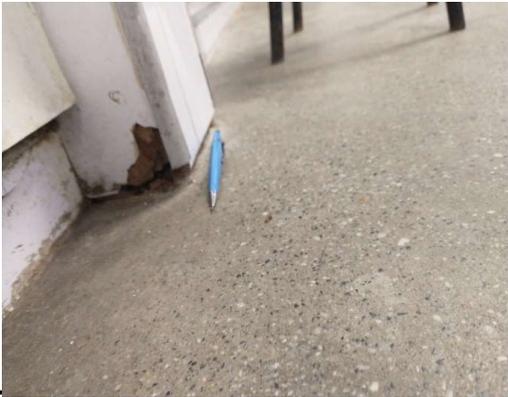
74

<b>G</b>	<b>U</b>	<b>T</b>	<b>PONTOS</b>	
8	8	8	24	
<b>RISCO</b>				
Crítico				
<b>CAUSA</b>				
Deformações da estrutura				Fonte: Autor (2020)
<b>ANOMALIA</b>				<b>LOCAL</b>
Diferença de recalque				Laboratório Nutrição Animal
<b>MEDIDA SANEADORA</b>				<b>PRAZO</b>
Reforço estrutural e acompanhamento da evolução				30

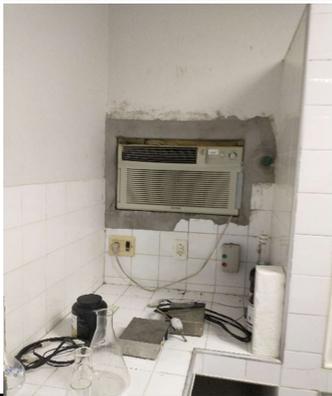
75

<b>G</b>	<b>U</b>	<b>T</b>	<b>PONTOS</b>	
1	3	3	7	
<b>RISCO</b>				
Baixo				
<b>CAUSA</b>				
Manutenção inadequada				Fonte: Autor (2020)
<b>ANOMALIA</b>				<b>LOCAL</b>
Acabamento inadequado para o sistema de				Laboratório Nutrição Animal
<b>MEDIDA SANEADORA</b>				<b>PRAZO</b>
Recomposição da alvenaria, reboco e pintura				180

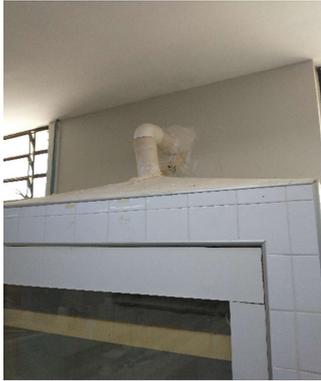
<b>G</b>	<b>U</b>	<b>T</b>	<b>PONTOS</b>	
1	3	3	7	
<b>RISCO</b>				
Baixo				
<b>CAUSA</b>				
Execução inadequada				Fonte: Autor (2020)
<b>ANOMALIA</b>				<b>LOCAL</b>
Materiais e ligações inadequadas para chaminé				Laboratório Nutrição Animal
<b>MEDIDA SANEADORA</b>				<b>PRAZO</b>
Substituição chaminé				180

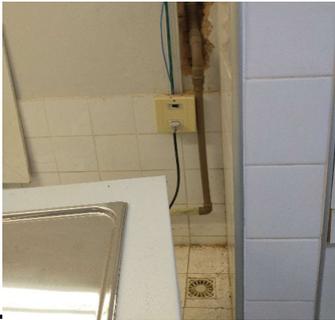
<b>G</b>	<b>U</b>	<b>T</b>	<b>PONTOS</b>

3	3	3	9	
<b>RISCO</b>				
Baixo				
<b>CAUSA</b>				
Execução inadequanda				
Fonte: Autor (2020)				
<b>ANOMALIA</b>			<b>LOCAL</b>	
Ligação hidráulica inadequanda			Laboratório Nutrição Animal	
<b>MEDIDA SANEADORA</b>			<b>PRAZO</b>	
Correto embutimento das ligações hidráulicas e			180

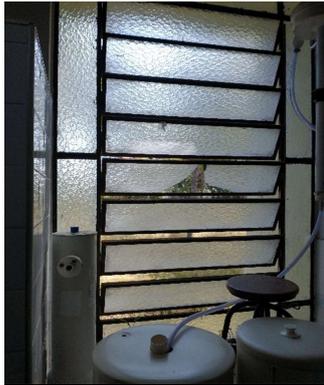
<b>G</b>	<b>U</b>	<b>T</b>	<b>PONTOS</b>	
3	6	6	15	
<b>RISCO</b>				
Baixo				
<b>CAUSA</b>				
Fim vida útil				
Fonte: Autor (2020)				
<b>ANOMALIA</b>			<b>LOCAL</b>	
Perda de mobilidade da esquadria e vidros			Laboratório Nutrição Animal	
<b>MEDIDA SANEADORA</b>			<b>PRAZO</b>	
Substituição esquadria			150

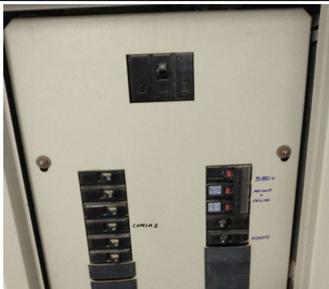
<b>G</b>	<b>U</b>	<b>T</b>	<b>PONTOS</b>	
3	6	3	12	
<b>RISCO</b>

Médio	
<b>CAUSA</b>	
Manutenção inadequada	Fonte: Autor (2020)
<b>ANOMALIA</b>	<b>LOCAL</b>
Quadro de disjuntores sem identificação	Laboratório Nutrição Animal
<b>MEDIDA SANEADORA</b>	<b>PRAZO</b>
Identificar quadro de disjuntores	120

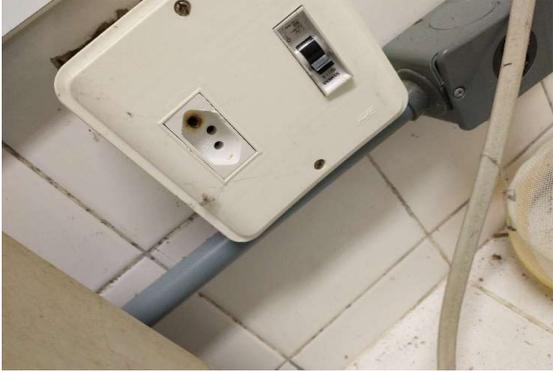
83

<b>G</b>	<b>U</b>	<b>T</b>	<b>PONTOS</b>	
8	8	6	22	
<b>RISCO</b>				
Crítico				
<b>CAUSA</b>				
Manutenção inadequada				Fonte: Autor (2020)
<b>ANOMALIA</b>				<b>LOCAL</b>
Tomada com curto				Laboratório Nutrição Animal
<b>MEDIDA SANEADORA</b>				<b>PRAZO</b>
Verificação da instalação elétrica				30

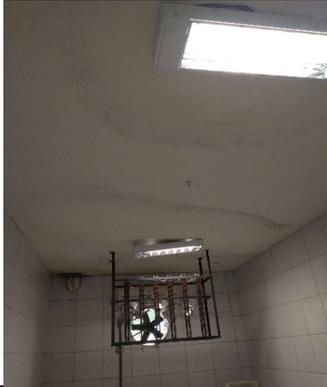
85

<b>G</b>	<b>U</b>	<b>T</b>	<b>PONTOS</b>	
8	6	6	20	
<b>RISCO</b>				
Médio				
<b>CAUSA</b>				
Infiltração laje				Fonte: Autor (2020)
<b>ANOMALIA</b>				<b>LOCAL</b>
Risco curto circuito, queda luminária e deterioração				Laboratório Carnes
<b>MEDIDA SANEADORA</b>				<b>PRAZO</b>
Impermeabilização laje, recomposição pintura e				60

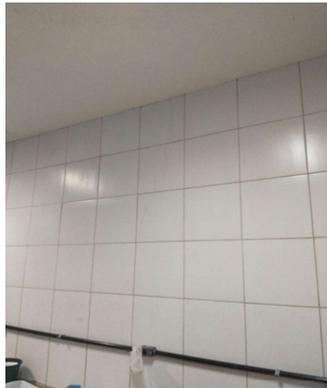
86

<b>G</b>	<b>U</b>	<b>T</b>	<b>PONTOS</b>	
8	6	6	20	
<b>RISCO</b>				
Médio				
<b>CAUSA</b>				
Deformação estrutura				Fonte: Autor (2020)
<b>ANOMALIA</b>				<b>LOCAL</b>
Fissura cerâmica				Laboratório Carnes
<b>MEDIDA SANEADORA</b>				<b>PRAZO</b>
Substituição cerâmicas				120

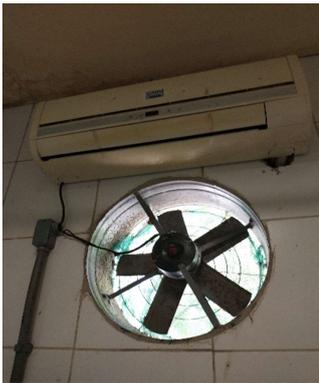
87

<b>G</b>	<b>U</b>	<b>T</b>	<b>PONTOS</b>	
6	6	6	18	
<b>RISCO</b>				
Médio				
<b>CAUSA</b>				
Fim da vida útil				Fonte: Autor (2020)
<b>ANOMALIA</b>				<b>LOCAL</b>
Sistema de climatização sem funcionar				Laboratório Carnes
<b>MEDIDA SANEADORA</b>				<b>PRAZO</b>
Substituição aparelhos de climatização				120

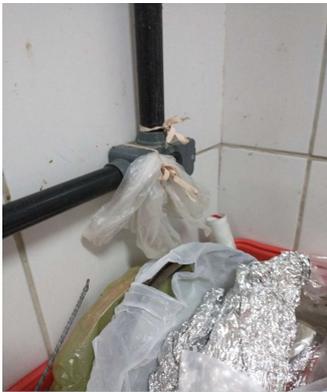
88

<b>G</b>	<b>U</b>	<b>T</b>	<b>PONTOS</b>	
6	6	6	18	
<b>RISCO</b>				
Médio				
<b>CAUSA</b>				
Manutenção inadequada				Fonte: Autor (2020)
<b>ANOMALIA</b>				<b>LOCAL</b>
Isolamento tomada inadequado				Laboratório Carnes
<b>MEDIDA SANEADORA</b>				<b>PRAZO</b>
Substituição tomadas				120

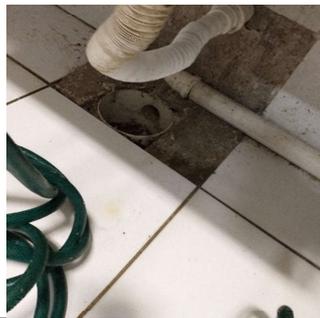
89

G	U	T	PONTOS
6	6	6	18
<b>RISCO</b>			
Médio			
<b>CAUSA</b>			
Manutenção inadequada			Fonte: Autor (2020)
<b>ANOMALIA</b>		<b>LOCAL</b>	
Ralos sem o devido fechamento		Laboratório Carnes	
<b>MEDIDA SANEADORA</b>		<b>PRAZO</b>	
Providenciar tampa para ralo		120

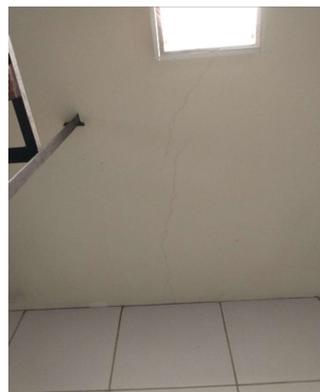
90

G	U	T	PONTOS				
3	6	6	15				
<b>RISCO</b>							
Baixo							
<b>CAUSA</b>							
Deformação da estrutura			Fonte: Autor (2020)				
<b>ANOMALIA</b>		<b>LOCAL</b>					
Fissura laje		Laboratório Carnes					
<b>MEDIDA SANEADORA</b>		<b>PRAZO</b>					
Aplicação de junta de dilatação		150

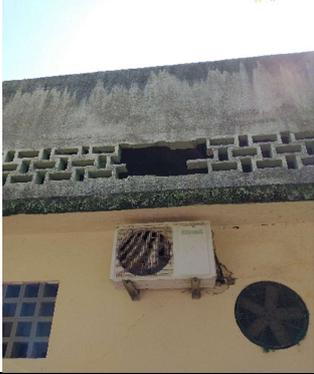
92

<b>G</b>	<b>U</b>	<b>T</b>	<b>PONTOS</b>	
1	1	3	5	
<b>RISCO</b>				
Baixo				
<b>CAUSA</b>				
Manutenção inadequada				Fonte: Autor (2020)
<b>ANOMALIA</b>				<b>LOCAL</b>
Deterioração combogó				Área externa
<b>MEDIDA SANEADORA</b>				<b>PRAZO</b>
Recomposição combogó				180

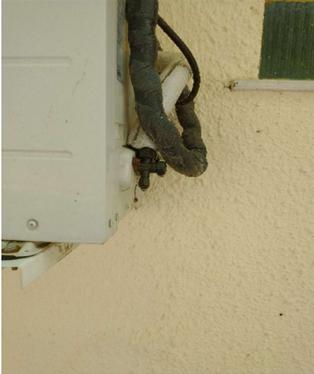
93

<b>G</b>	<b>U</b>	<b>T</b>	<b>PONTOS</b>	
1	1	3	5	
<b>RISCO</b>				
Baixo				
<b>CAUSA</b>				
Manutenção inadequada				Fonte: Autor (2020)

<b>ANOMALIA</b>	<b>LOCAL</b>
Pingadores do ar-condicionado mal posicionados	Área externa
<b>MEDIDA SANEADORA</b>	<b>PRAZO</b>
Ajuste pingadores	180

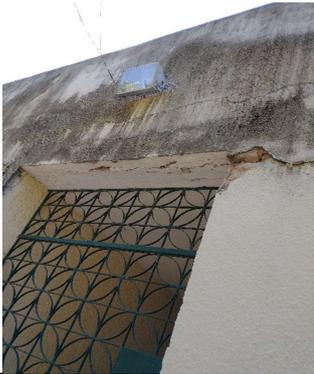
94

<b>G</b>	<b>U</b>	<b>T</b>	<b>PONTOS</b>	
8	8	8	24	
<b>RISCO</b>				
Crítico				
<b>CAUSA</b>				
Deformações estrutura				Fonte: Autor (2020)
<b>ANOMALIA</b>				<b>LOCAL</b>
Fissura vigas				Área externa
<b>MEDIDA SANEADORA</b>				<b>PRAZO</b>
Recomposição estrutural				30

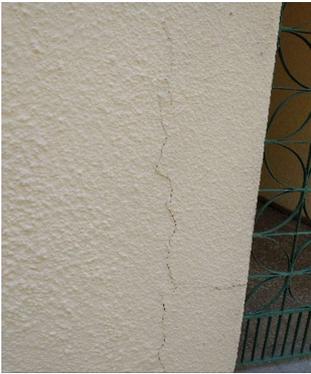
95

<b>G</b>	<b>U</b>	<b>T</b>	<b>PONTOS</b>	
3	3	6	12	
<b>RISCO</b>				
Médio				
<b>CAUSA</b>				
Deformações estrutura				Fonte: Autor (2020)
<b>ANOMALIA</b>				<b>LOCAL</b>
Fissura parede				Área externa

<b>MEDIDA SANEADORA</b>	<b>PRAZO</b>
Aplicação de junta de dilatação	120

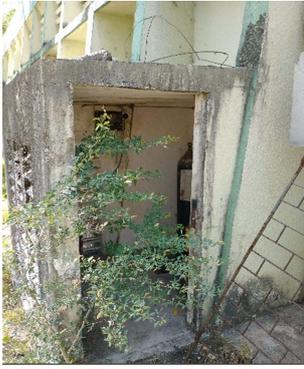
96

<b>G</b>	<b>U</b>	<b>T</b>	<b>PONTOS</b>	
3	3	3	9	
<b>RISCO</b>				
Baixo				
<b>CAUSA</b>				<b>Fonte: Autor (2020)</b>
Manutenção inadequada				
<b>ANOMALIA</b>				
Grade de proteção caída				
Área externa				
<b>MEDIDA SANEADORA</b>				<b>PRAZO</b>
Recomposição grade de proteção				180

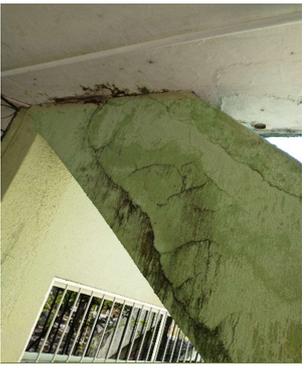
97

<b>G</b>	<b>U</b>	<b>T</b>	<b>PONTOS</b>	
6	6	8	20	
<b>RISCO</b>				
Médio				
<b>CAUSA</b>				<b>Fonte: Autor (2020)</b>
Infiltração laje				
<b>ANOMALIA</b>				
Fissura pilar				
Área externa				
<b>MEDIDA SANEADORA</b>				<b>PRAZO</b>
Impermeabilização laje e reforço estrutural				60

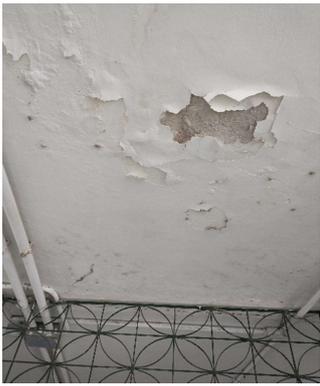
<b>G</b>	<b>U</b>	<b>T</b>	<b>PONTOS</b>	
6	6	6	18	
<b>RISCO</b>				
Médio				
<b>CAUSA</b>				<p>Fonte: Autor (2020)</p>
Infiltração laje				
<b>ANOMALIA</b>				<b>LOCAL</b>
Deterioração reboco e pintura				Área externa
<b>MEDIDA SANEADORA</b>				<b>PRAZO</b>
Impermeabilização laje e recomposição reboco e				120

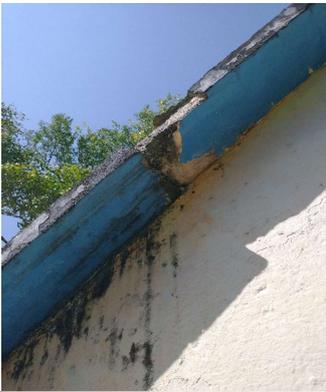
<b>G</b>	<b>U</b>	<b>T</b>	<b>PONTOS</b>	
8	6	8	22	
<b>RISCO</b>				
Crítico				
<b>CAUSA</b>				<p>Fonte: Autor (2020)</p>
Infiltração laje				
<b>ANOMALIA</b>				<b>LOCAL</b>
Deslocamento reboco laje				Área externa
<b>MEDIDA SANEADORA</b>				<b>PRAZO</b>
Impermeabilização laje e recomposição reboco e				30

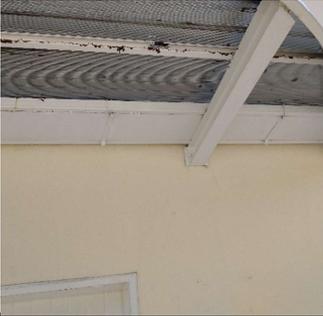
100

G	U	T	PONTOS	
6	6	6	18

<b>RISCO</b>				
Crítico				
<b>CAUSA</b>				
Manutenção inadequada			Fonte: Autor (2020)	
<b>ANOMALIA</b>			<b>LOCAL</b>	
Corrosão estrutura metálica			Área externa	
<b>MEDIDA SANEADORA</b>			<b>PRAZO</b>	
Trocas peças metálicas com corrosão elevada e			90

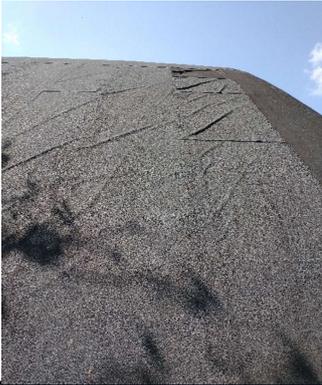
101

G	U	T	PONTOS	
6	6	6	18	
<b>RISCO</b>				
Médio				
<b>CAUSA</b>				
Execução inadequada			Fonte: Autor (2020)	
<b>ANOMALIA</b>			<b>LOCAL</b>	
Deterioração impermeabilização			Área externa	
<b>MEDIDA SANEADORA</b>			<b>PRAZO</b>	
Substituição impermeabilização			120

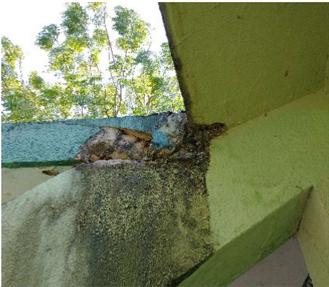
102

G	U	T	PONTOS	
6	6	6	18	
<b>RISCO</b>

Crítico	
<b>CAUSA</b>	
Infiltração laje	Fonte: Autor (2020)
<b>ANOMALIA</b>	<b>LOCAL</b>
Deterioração ligação laje-pilar	Área externa
<b>MEDIDA SANEADORA</b>	<b>PRAZO</b>
Impermeabilização laje e reforço estrutural em laje e	90
