UNIVERSIDADE FEDERAL DO CEARÁ
CAMPUS DE RUSSAS
CURSO DE ENGENHARIA CIVIL

AVALIAÇÃO FUNCIONAL DAS RODOVIAS FEDERAIS DO ESTADO DO CEARÁ
COM UM ESTUDO DE CASO NA BR-116

Trabalho de Conclusão de Curso apresentado ao Curso de Engenharia Civil do Campus Russas da Universidade Federal do Ceará, como requisito parcial para obtenção do título de Bacharel em Engenharia civil.

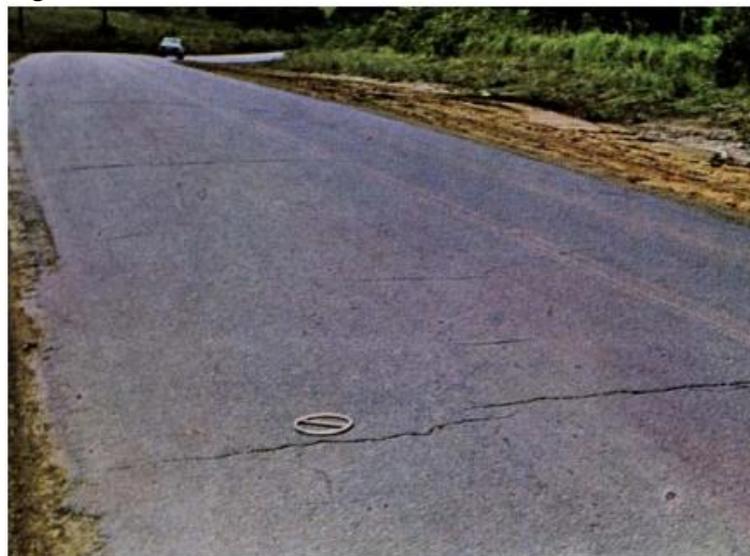
Figura 2 – Trinca isolada transversal.

As trincas isoladas são classificadas em transversal, longitudinal e de retração. A transversal apresenta a direção ortogonal ao eixo da via, quando tem extensão até 100 cm é considerada curta e superior a 100 cm é longa. As trincas isoladas paralelas ao eixo da via são chamadas de trincas longitudinais e, de maneira análoga à anterior, podem ser consideradas curtas ou longas. Já as trincas de retração são associadas aos fenômenos de retração térmica ou do material do revestimento. Nas Figuras 2 e 3 estão os dois tipos de trincas isoladas.

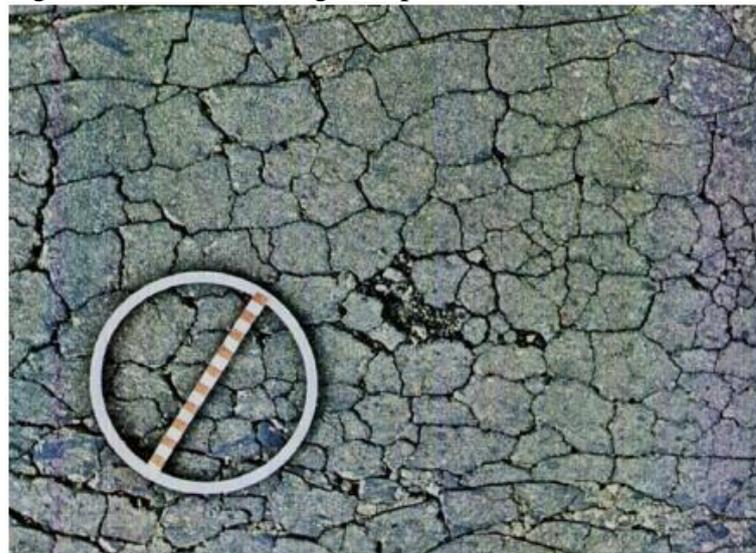
Figura 4 – Trinca interligada tipo "Jacaré".

As trincas interligadas podem ser do tipo “Couro de Jacaré” ou do tipo “Bloco”. Para o primeiro tipo, é definido como um conjunto de trincas interligadas sem uma direção preferencial e que se assemelha com o aspecto de couro de jacaré. O tipo “Bloco” de trinca interligada é caracterizado pela configuração de blocos de lados bem definidos. Além disso, esses dois tipos podem ou não apresentar uma erosão acentuada nas bordas. Nas Figuras 4 e 5 estão os dois tipos de trincas interligadas.

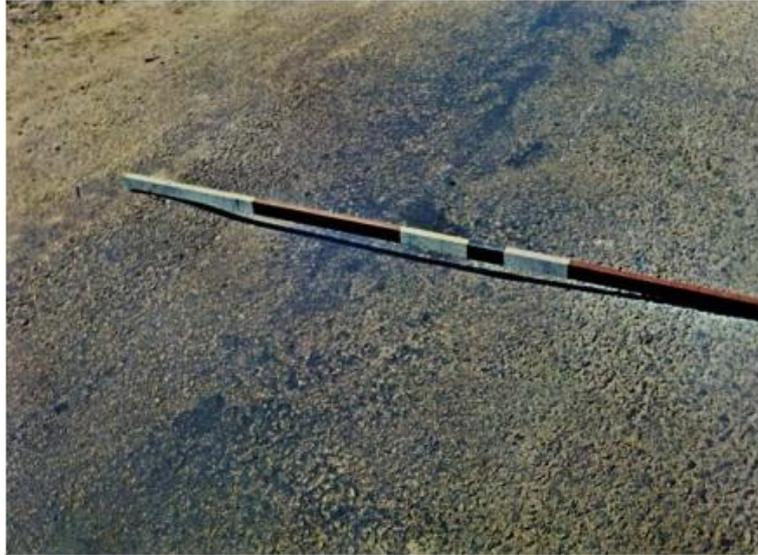
Figura 6 – Afundamento local.

O afundamento plástico é quando ocorre fluência plástica de uma ou mais camadas do pavimento, também seguida de solevamento. Já o afundamento de consolidação é quando ocorre uma consolidação diferencial de uma ou mais camadas do pavimento sem estar acompanhado de solevamento. Para os dois casos, o afundamento de até 6 m é classificado como local, e quando é acima de 6 m e estiver localizado ao longo da trilha de roda é chamado de afundamento da trilha de roda, conforme as Figuras 6 e 7.

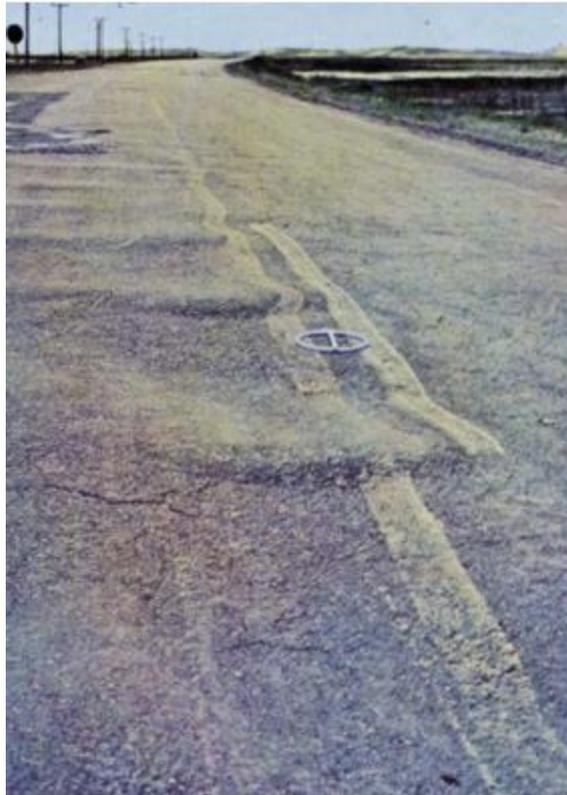
Figura 8 – Ondulação.

Segundo o DNIT 005/2003, são deformações caracterizadas por ondulações ou corrugações transversais na superfície do pavimento, apresentado na Figura 8.

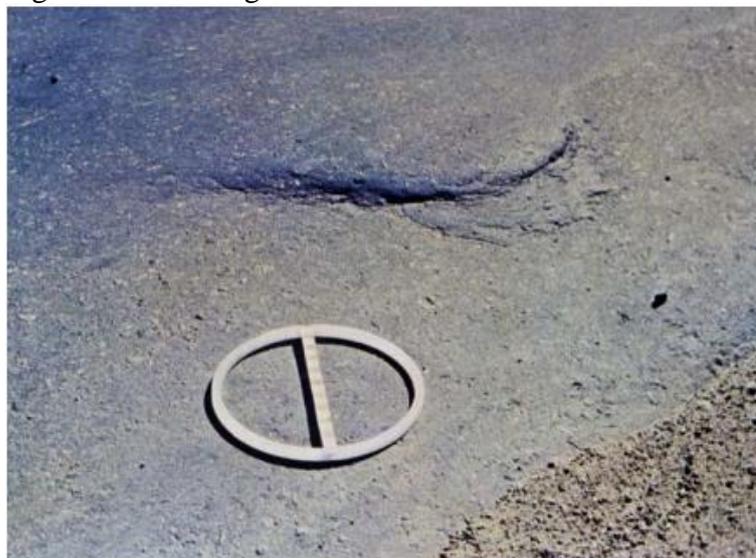
Figura 9 – Escorregamento.

Segundo o DNIT 005/2003, escorregamento é o deslocamento do revestimento em relação à camada de baixo do pavimento, resultando no aparecimento de fendas em forma de meia-lua, Figura 9.

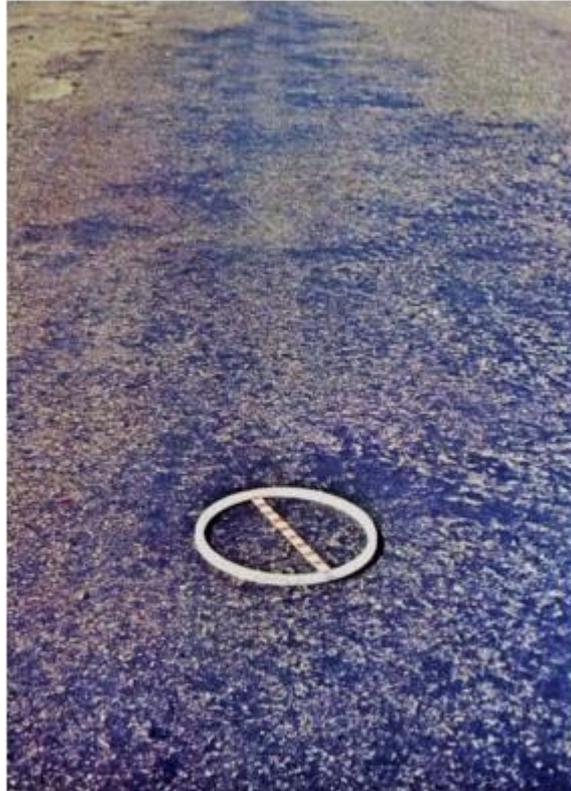
Figura 10 – Exsudação.

De acordo com DNIT 005/2003, refere-se ao excesso de ligante betuminoso na superfície do pavimento, resultando na migração desse excesso através do revestimento, conforme apresentado na Figura 10.

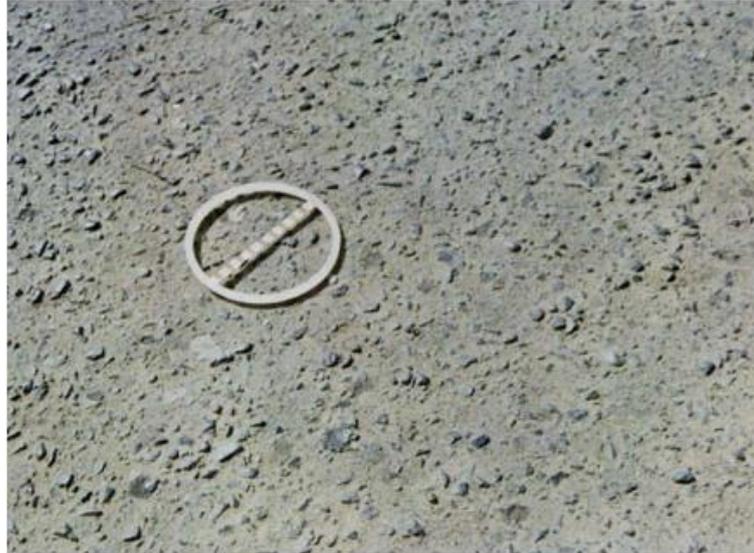
Figura 11 – Desgaste.

Segundo o DNIT 005/2003, desgaste é definido pelo desprendimento progressivo do agregado do pavimento, provocado pela aspereza superficial do revestimento e por esforços tangenciais causados pelo tráfego, conforme a Figura 11.

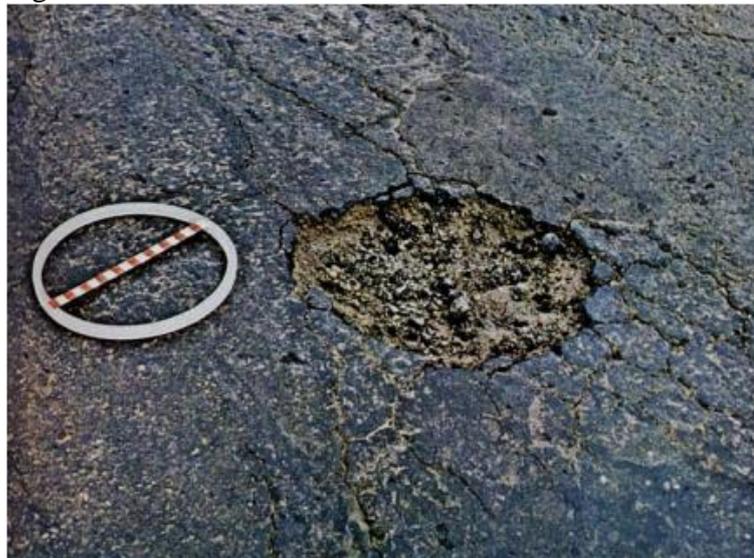
Figura 12 – Panela/buraco.

De acordo com DNIT 005/2003, são cavidades que se formam por diversas causas, por exemplo, falta de aderência entre camadas superpostas, gerando o deslocamento. Este defeito pode alcançar camadas inferiores do pavimento, provocando a desagregação dessas camadas. Na Figura 12 é apresentado um exemplo de panela.
