**MANIFESTAÇÕES PATOLÓGICAS NAS AUTOCONSTRUÇÕES HABITACIONAIS**  
**NO GRANDE BOM JARDIM NA CIDADE DE FORTALEZA**

Monografia apresentada ao Departamento de Integração Acadêmica e Tecnológica do Curso de Engenharia Civil da Universidade Federal do Ceará, como requisito parcial para a obtenção do Título de Bacharel em Engenharia Civil

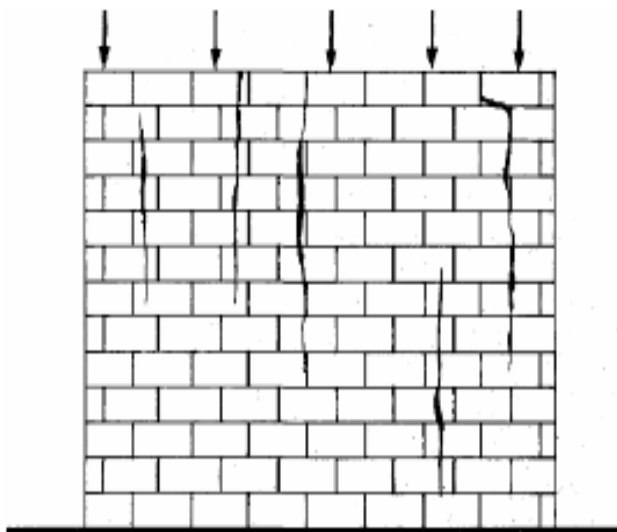
Figura 2.3 - Fissuras por sobrecarga vertical distribuída em parede de alvenaria.

Fissuras verticais como na Figura 2.3 abaixo causadas pela solicitação de carregamentos verticais, decorrem de esforços transversais de tração transferidos aos tijolos (DUARTE, 1998).

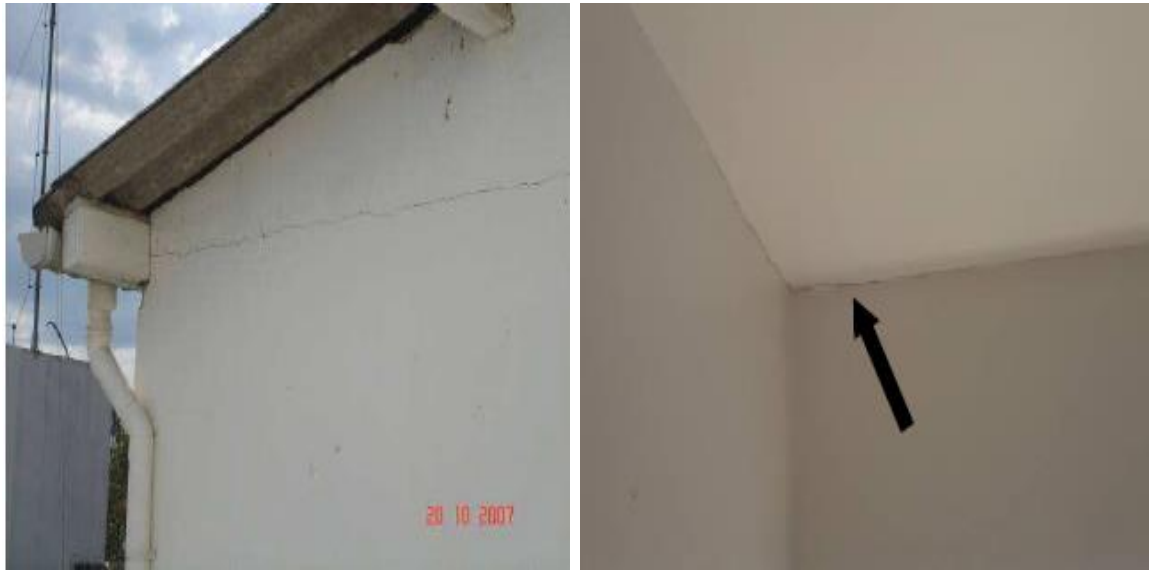
Figura 2.4 - Movimentação térmica da laje de cobertura com formação de fissura na interface laje/alvenaria

Na Figura 2.4 (a) e (b) são observadas fissuras resultantes de movimentação térmica na laje de cobertura.

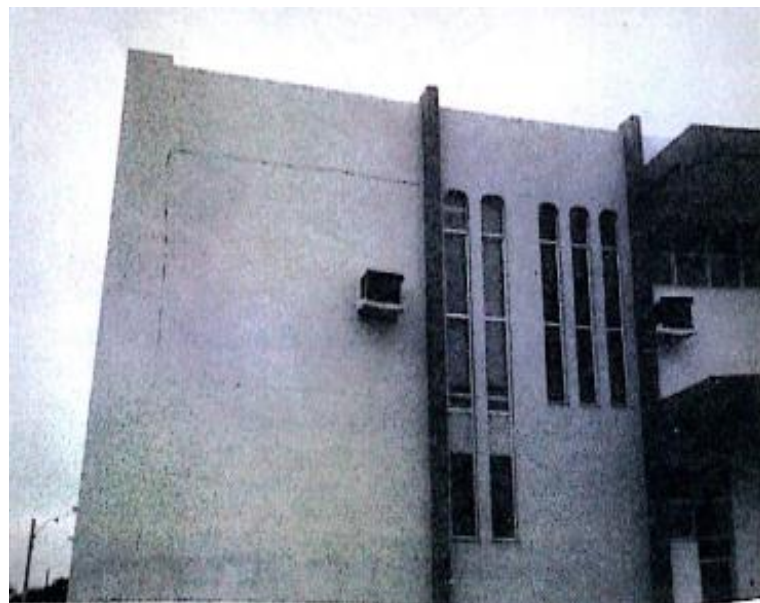
Figura 2.5 - Fissuras na interface entre a alvenaria e a estrutura, devido a movimentações térmicas

Na figura 2.5 observamos uma fissura na interface entre alvenaria e estrutura por movimentação térmica que pode ocorrer devido as diferentes demandas térmicas naturais, bem como gradiente de temperatura na extensão do mesmo componente (THOMAZ, 1989).

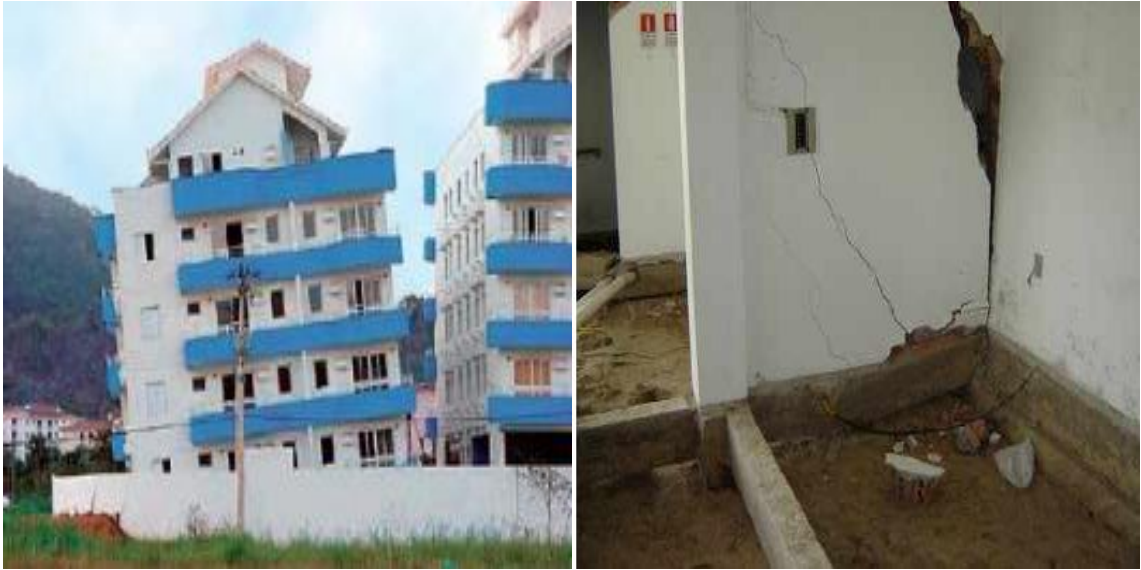
A Figura 2.8 (a) e 2.8 (b) mostra exemplos que demonstram efeitos consequentes dos recalques em solos.

Figura 2.8: (a) Recalque em prédio em Santa Catarina devido a movimentação dos solos; (b) Recalque diferencial ocasionado pela ausência de sondagem na fundação.

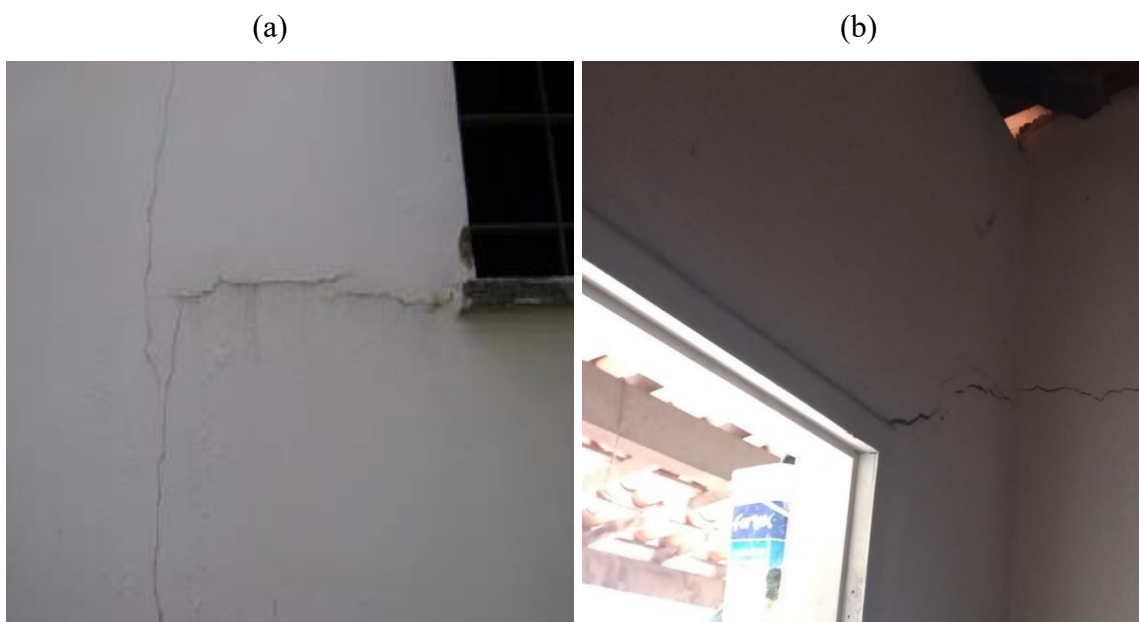
No caso de uma aplicação inadequada, as fissuras podem ocorrer como é o caso da Figura 2.10.

Figura 2.10 - (a) Fissura em vão de janela pela ausência de contraverga;  
(b) Fissura em vão de porta pela ausência de contraverga.

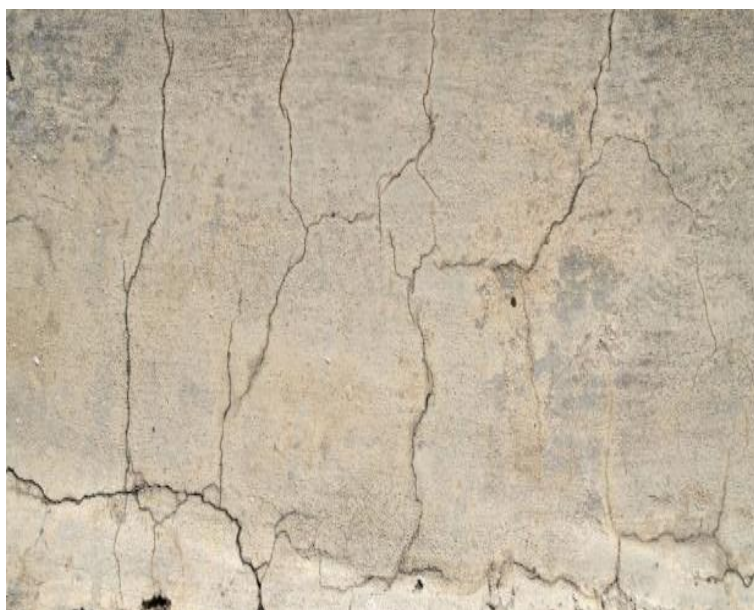
Figura 2.11 - Trincas ocasionadas pela retração do cimento.

Na Figura 2.11, observamos trincas resultantes da retração do cimento que podem ter sido ocasionadas por um traço inadequado, fatores climáticos, bem como a espessura do reboco.

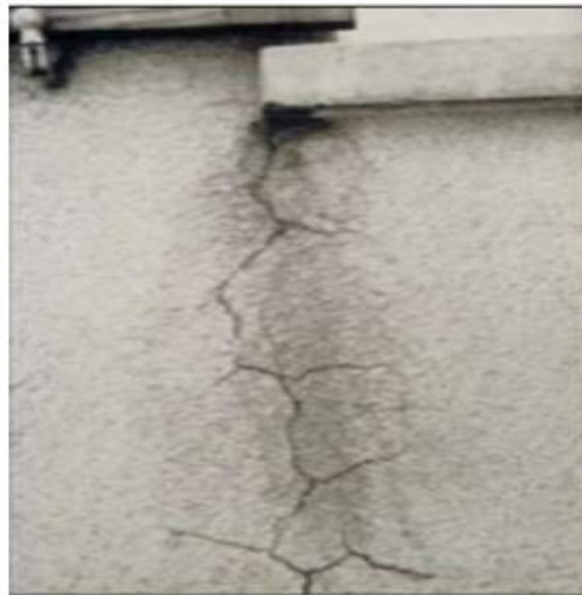
Figura 2.12 - Fadiga por expansão e retração higroscópica

Na Figura 2.12, observamos o caso de uma expansão higroscópica abaixo do peitoril da janela dada a ausência de um detalhamento construtivo conhecido como sulco ou pingadeira

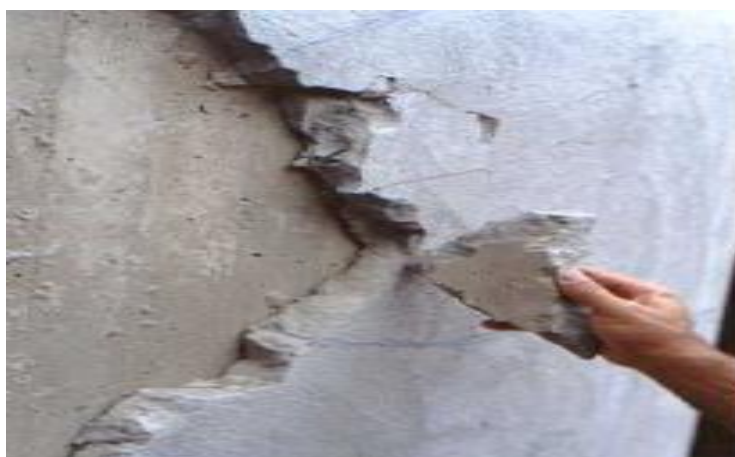
Figura 2.14- Descolamento do revestimento

Na Figura 2.14 observamos um descolamento do reboco em uma estrutura de concreto ocasionado pela ausência de chapisco.

Um controle adequado das etapas de execução durante a obra, pode evitar a manifestação do tipo descolamento. Algumas recomendações, são:

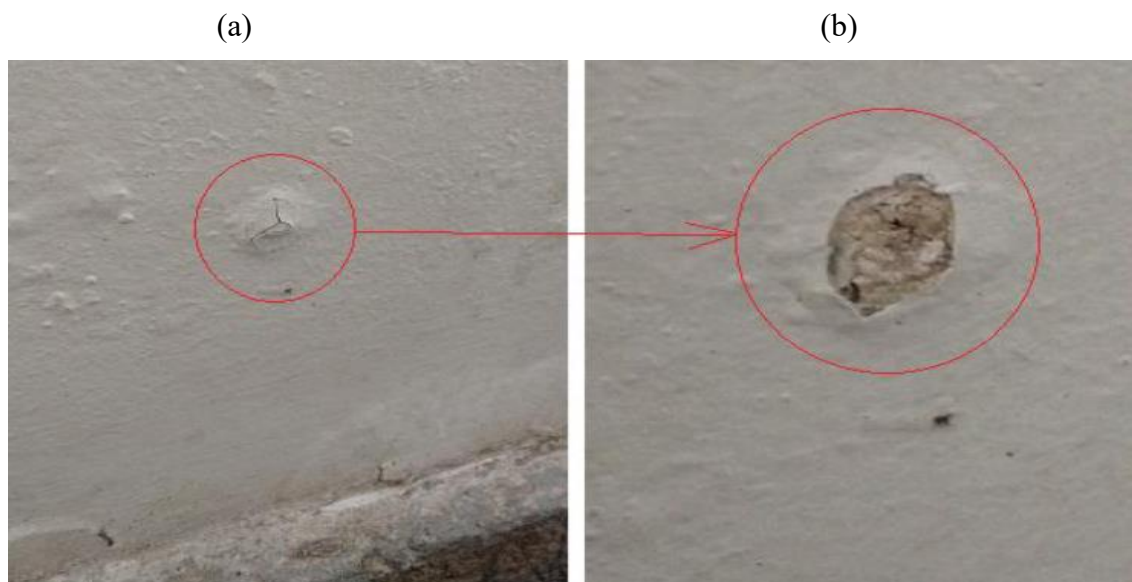
Provenientes dos óxidos não hidratados das cales dolomíticas, são espécies de “*buracos pontuais*” no reboco, conforme a Figura 2.16, ocasionado pela expansão durante a hidratação do óxido de magnésio (MITIDIÉRI FILHO, 1995).

Figura 2.16 - Vesícula em revestimento de argamassa com interior esbranquiçado, devido à hidratação tardia do óxido de cálcio.

(a) região empolada da pintura; (b) após remover a camada de pintura, pode ser visto um ponto esbranquiçado, tratando-se da hidratação do óxido de cálcio.

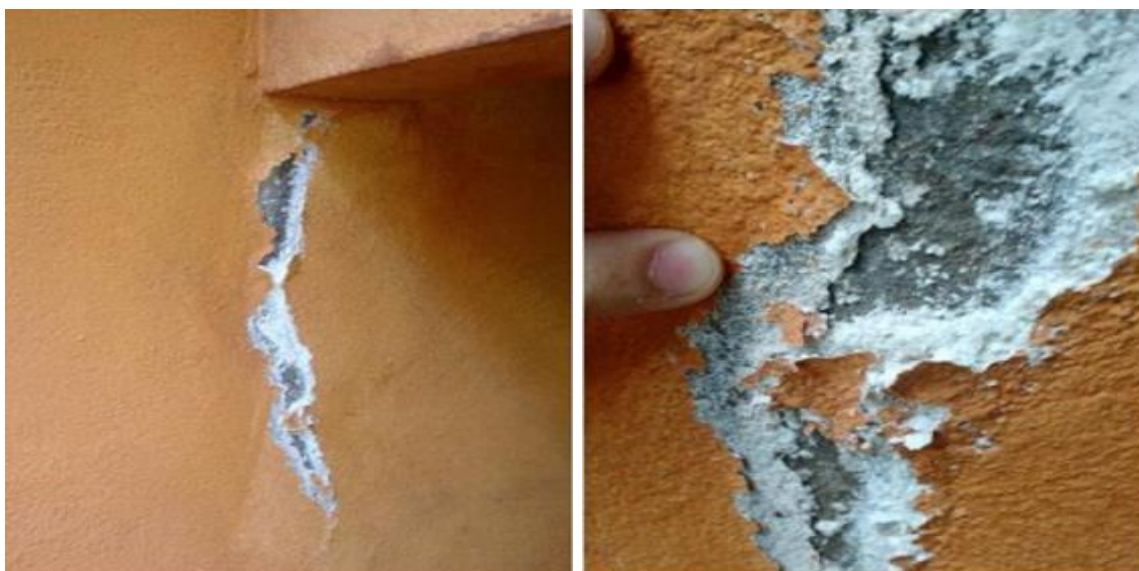
Para Carasek (2010) e Garcia (2016) a cristalização dos sais não ocorre necessariamente na superfície, podendo ocorrer antes que a solução alcance a superfície do revestimento é o que se observa na Figura 2.17.

Figura 2.17 - Eflorescência com descolamento da camada de pintura. (a) eflorescência sob elemento estrutural; (b) detalhe da manifestação.

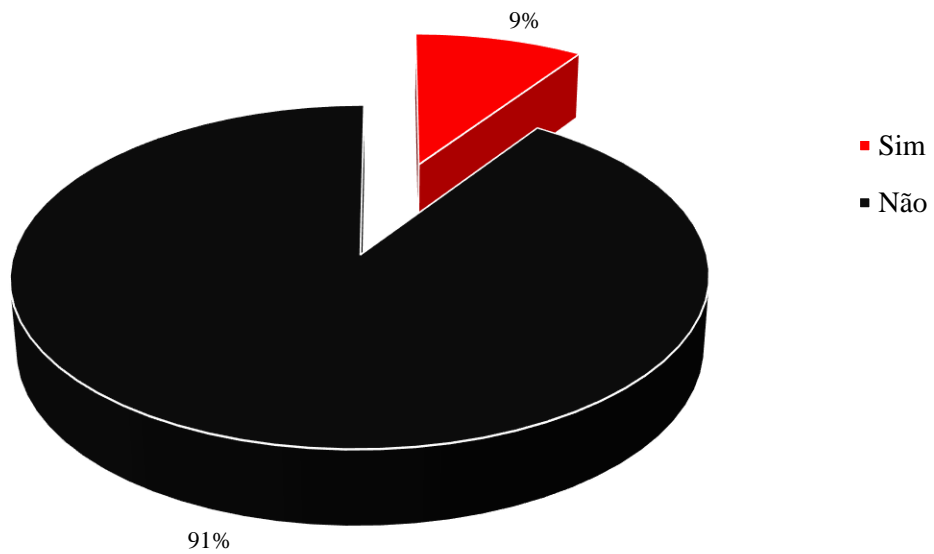
Gráfico 4.14 - Há sinais de erosão no solo?

A erosão do solo (baseado no aspecto visual, sem pautar nenhum ensaio técnico) fora observada em apenas 9% das residências visitadas, Gráfico 4.14.

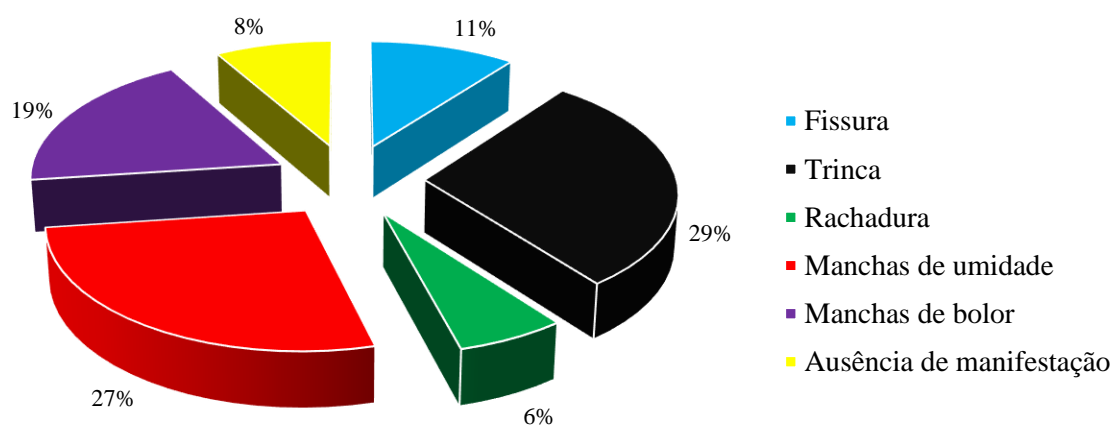
Gráfico 4.15 - Principais manifestações patológicas encontradas nas paredes.

Das 32 residências visitadas, um total de aproximadamente 29% delas apresentou trincas, 11% apresentaram fissuras, enquanto 6% apresentaram rachaduras. Para perfeita averiguação fora utilizado um fissurômetro. No que diz respeito as duas manifestações patológicas investigadas relacionadas com umidade, 27% apresentaram manchas de umidade e outros 19% manchas de bolor, apenas 8% não apresentaram nenhuma das manifestações patológicas investigadas, Gráfico 4.15. Cabe lembrar que existiram residências em que houveram concomitantemente duas ou mais manifestações patológicas.

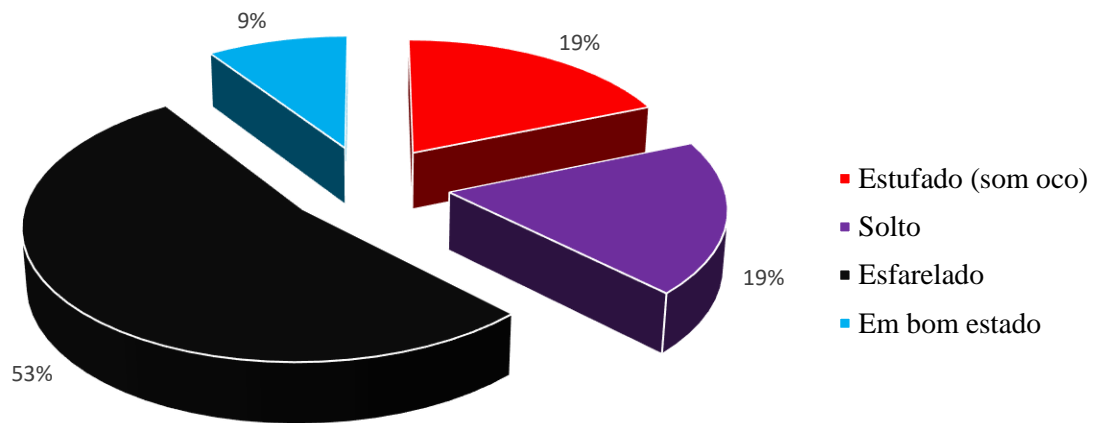
Gráfico 4.16 - No que diz respeito ao reboco.

No que diz respeito aos aspectos do reboco foram investigados três aspectos (em estado estufado, solto e esfarelado), em 53% das residências apresentaram esfarelamento, 19% apresentaram som oco, outros 19% apresentavam algum deslocamento, os 9% restantes possuíam bom estado Gráfico 4.16.

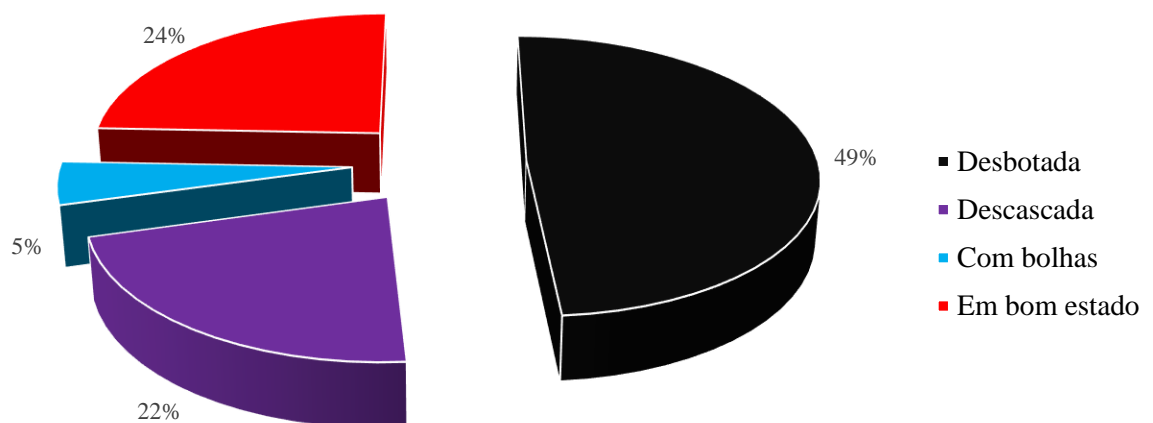
Gráfico 4.17 - No que diz respeito a pintura.

No que diz respeito a pintura 49% das residências visitadas apresentavam cor desbotada nas paredes, 22% apresentavam algum tipo de descascamento, 5% apresentou bolhas e em 24% das residências a pintura estava em bom estado.
