APLICAÇÃO DA METODOLOGIA 8D PARA RESOLUÇÃO DE DEFEITOS EM
COMPONENTES PARA PÁS EÓLICAS: UM ESTUDO DE CASO SOBRE A
FABRICAÇÃO DE *SPAR CAPS*

Trabalho de Conclusão de Curso apresentado ao curso de Graduação em Engenharia Metalúrgica do Departamento de Engenharia Metalúrgica e Materiais da Universidade Federal do Ceará, como requisito parcial à obtenção do título de Bacharel em Engenharia Metalúrgica.

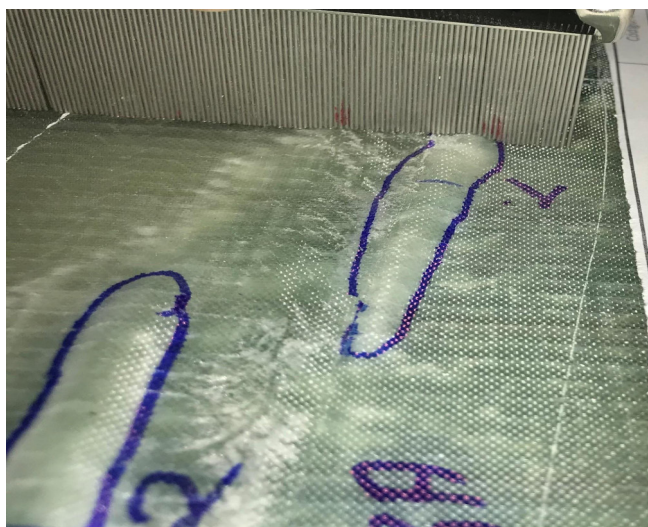
Figura 12 — Medição de ruga utilizando pente de ruga

A inspeção visual consiste na análise superficial da peça, seguindo as orientações de treinamentos práticos redigidos pela empresa e pelo cliente. Esse é o método mais subjetivo de todos e, para aplicá-lo, é feito um compilado de fotos de materiais defeituosos fornecidos pelo cliente; esse compilado serve de parâmetro para as futuras inspeções. Logo após, é feita a inspeção dimensional, com o auxílio de uma trena, um paquímetro, um pente de ruga e, principalmente, de uma lanterna de 800 lúmens, pelo menos. Na Figura 12, é mostrada uma medição de ruga por meio de um pente de ruga.

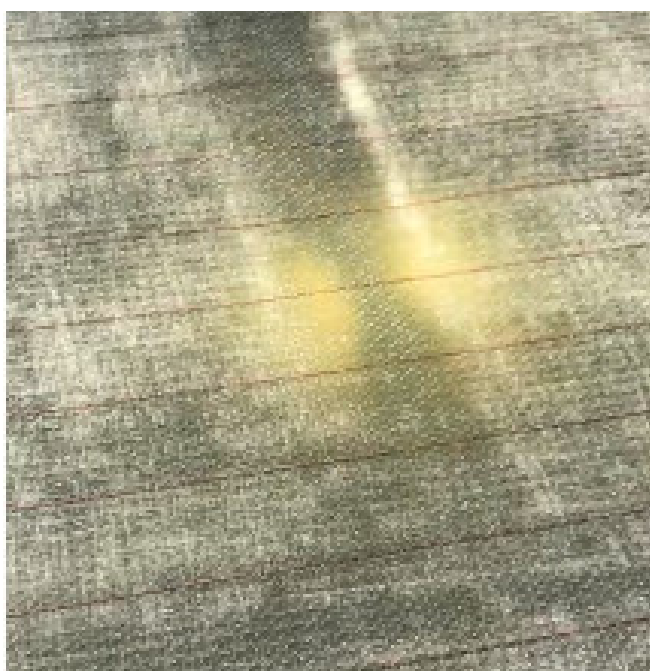
Figura 13 — Spot de luz interrompido

Na análise por luz visível, é utilizada uma fonte luminosa convergente, a qual é direcionada para o laminado. Na avaliação visual, caso a luz não ultrapasse o laminado que, teoricamente, é feito apenas de resina epoxi e fibra de vidro, é detectado um defeito que precisa ser melhor analisado. A Figura 13 apresenta um spot de luz interrompido, indicando a presença de um defeito naquela região.

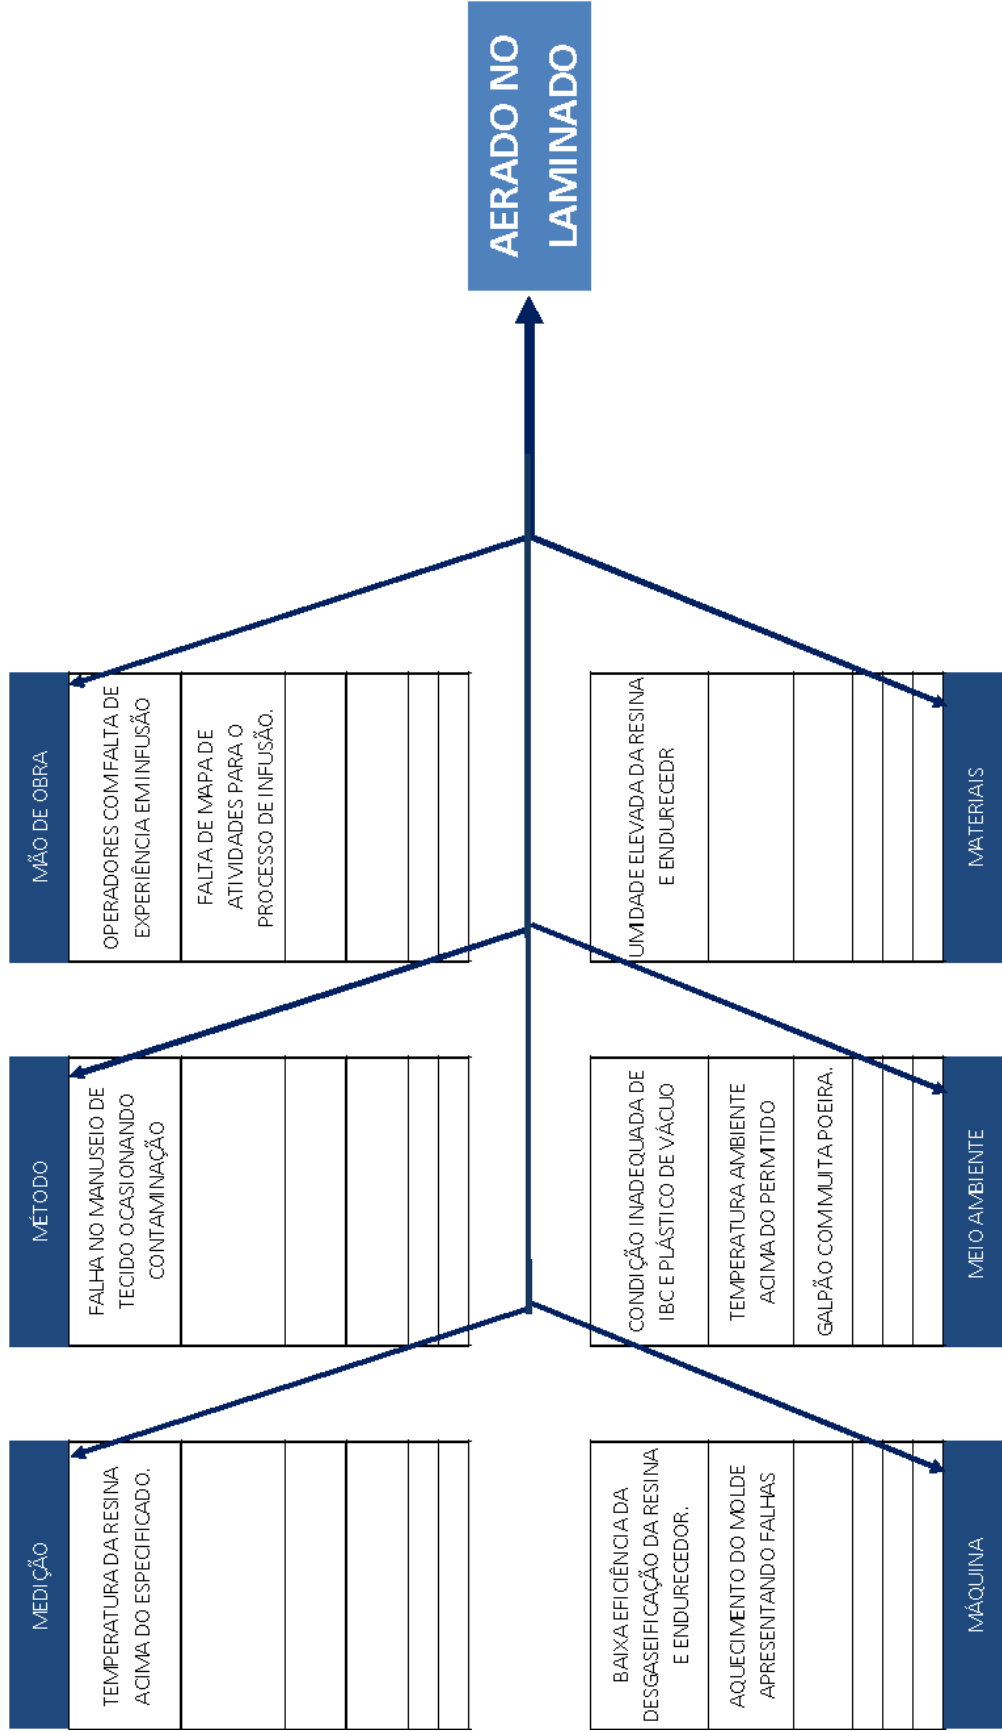
Figura 21 — Diagrama de Ishikawa

O diagrama elaborado é mostrado na Figura 21. Depois, foi levantado um plano de ação para validação de ações, o qual é apresentado na Tabela 5.

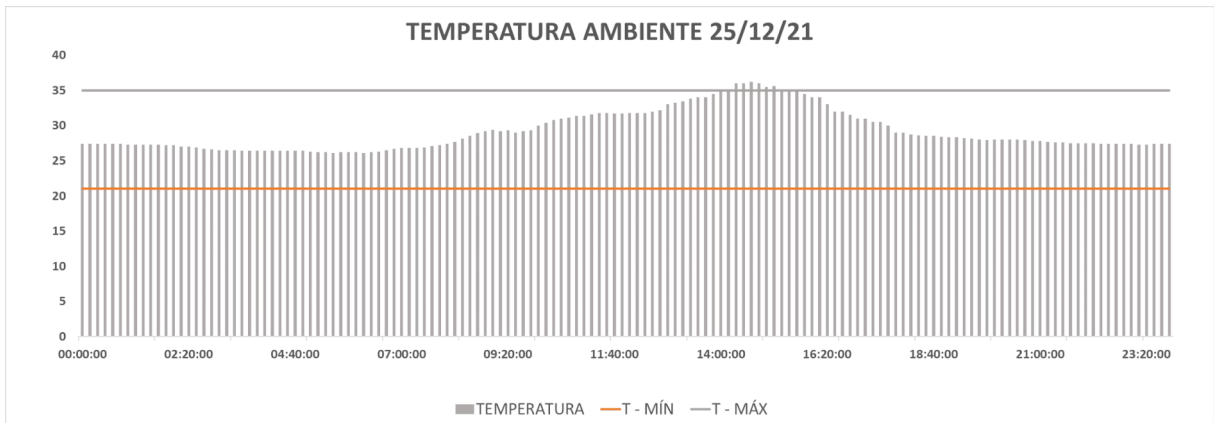
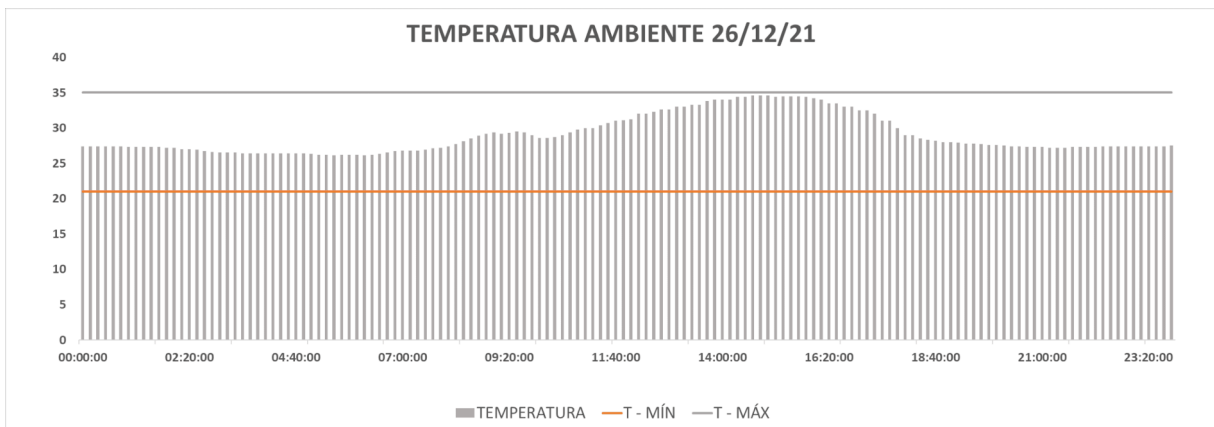
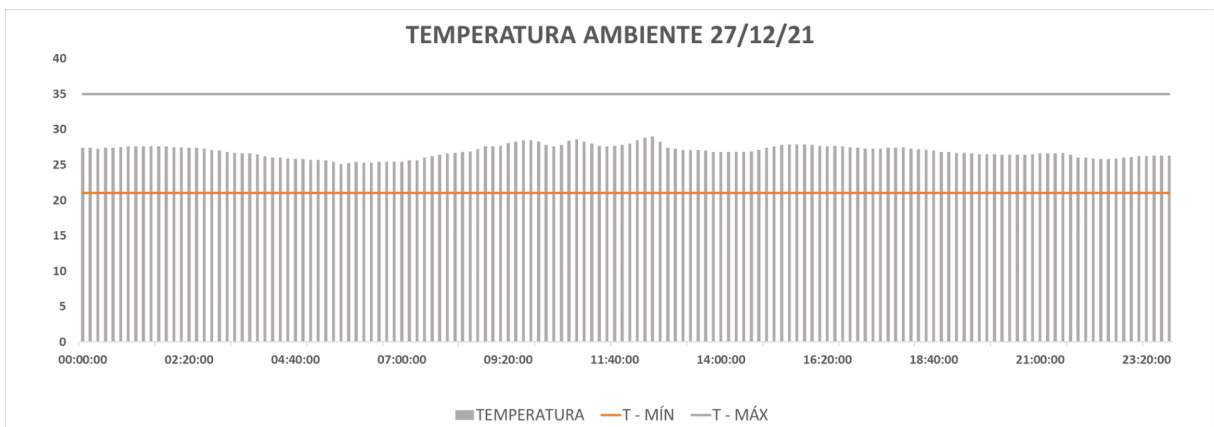
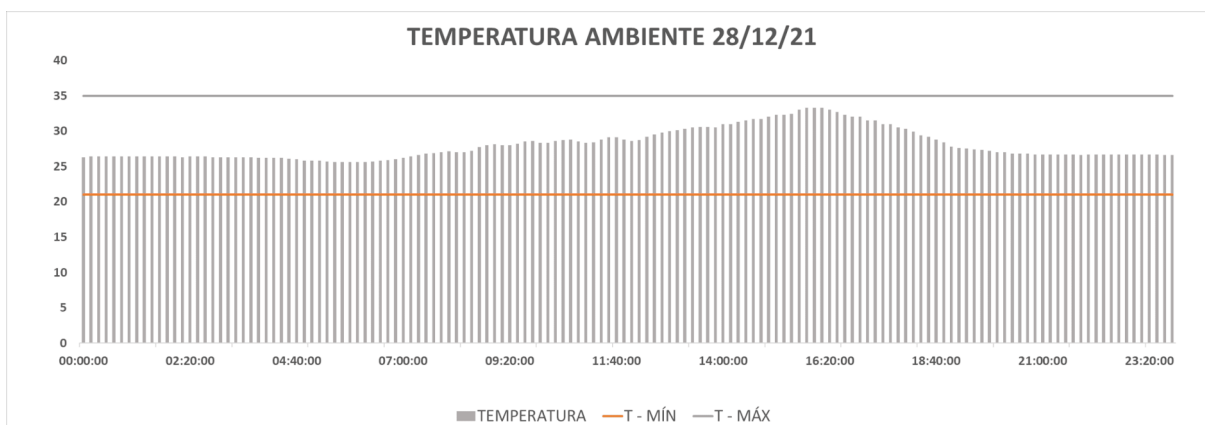
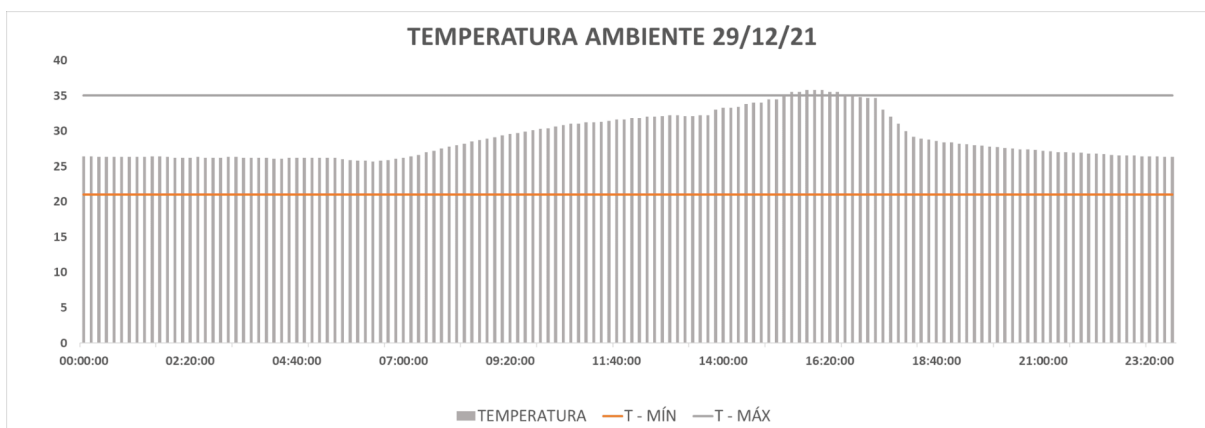
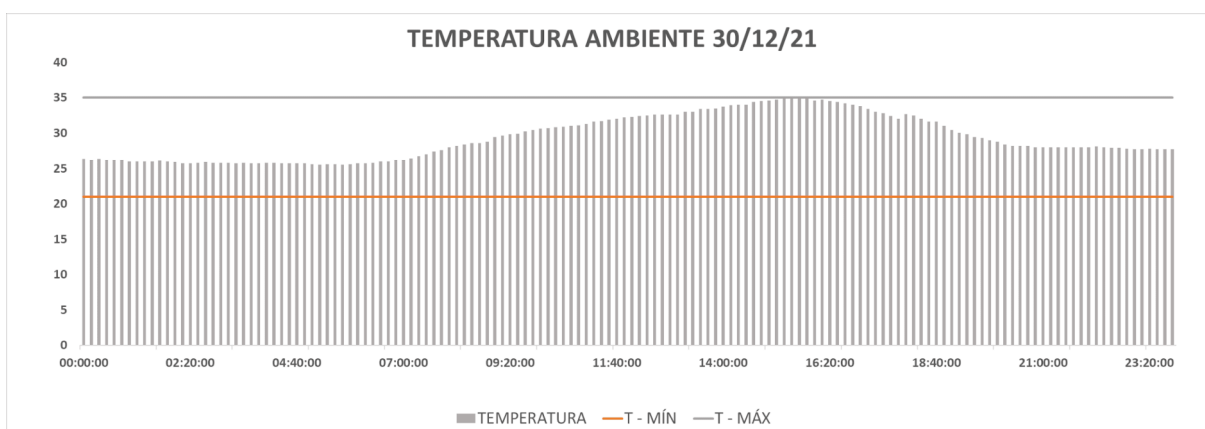
Em relação à temperatura e à umidade do ambiente, como foi mencionado anteriormente, realizou-se o acompanhamento dessas variáveis durante seis dias consecutivos. Nos Gráficos 3, 4, 5, 6, 7 e 8, são mostradas as medidas de temperatura no ambiente do primeiro ao sexto dia do período de análise, respectivamente.

Logo, analisando os dados coletados, observou-se que o ambiente de produção possivelmente estava agravando o surgimento de defeitos. Como já discutido, a temperatura e a umidade são fatores de extrema importância para um bom processo de infusão; o controle desses parâmetros evita picos de exotermia e a contaminação do tecido pelo vapor de água no ar.

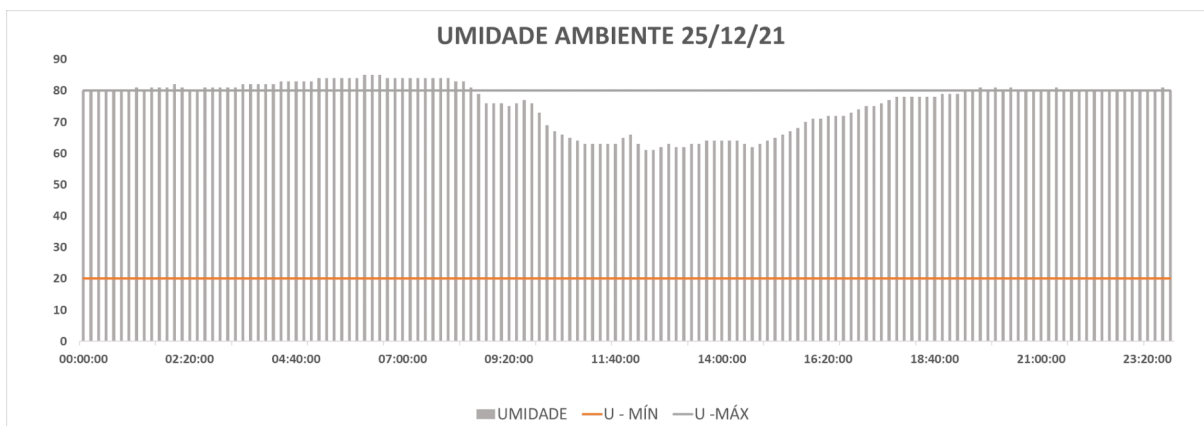
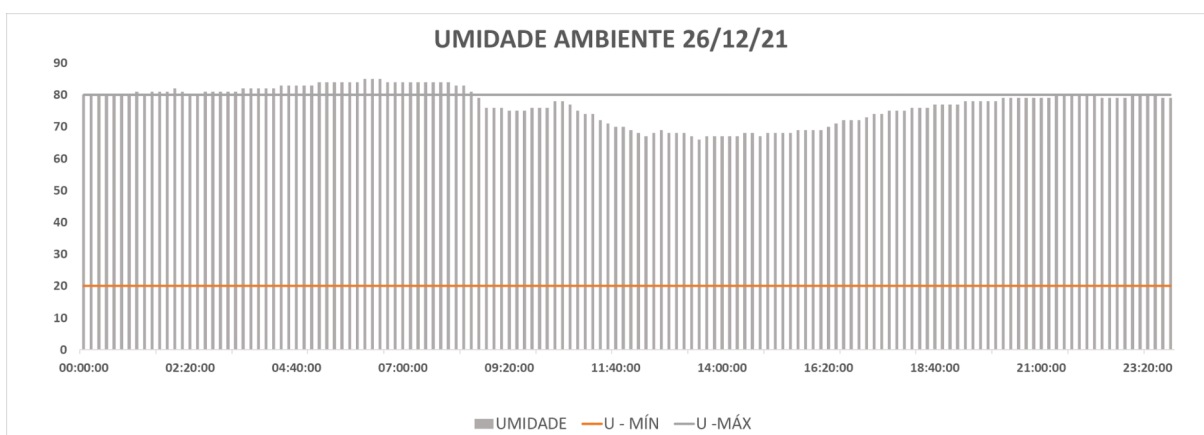
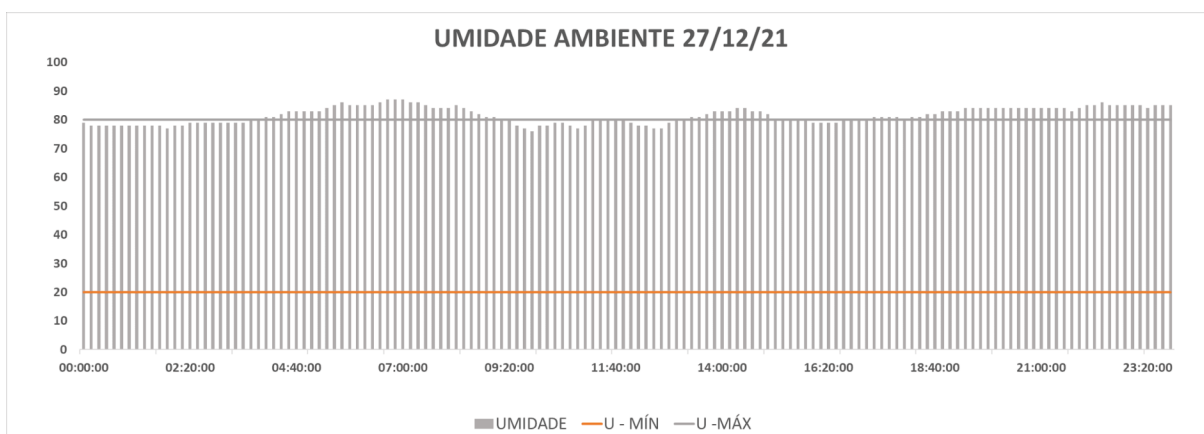
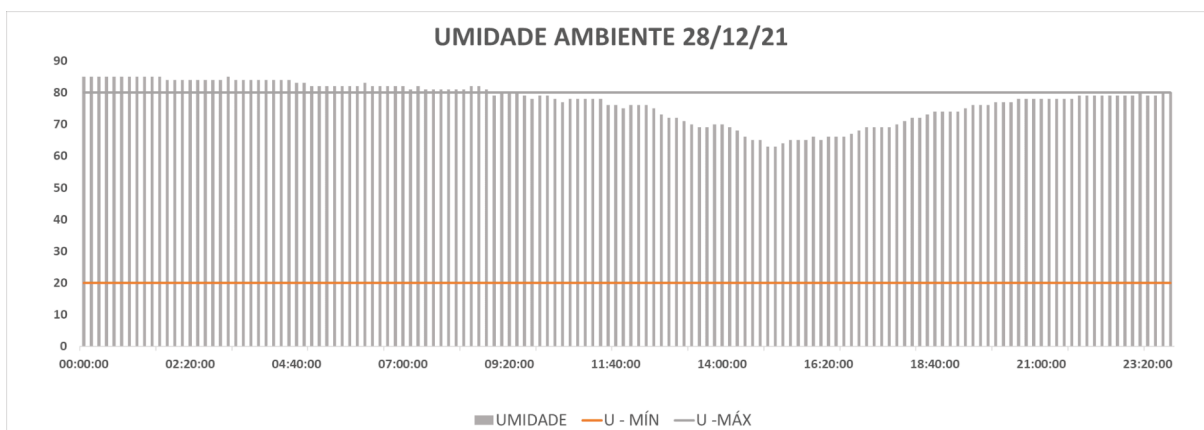
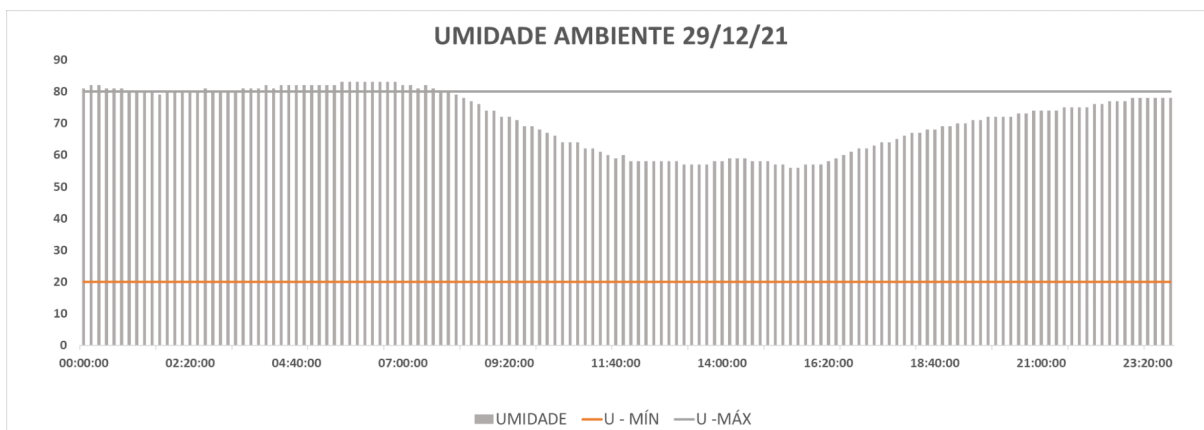
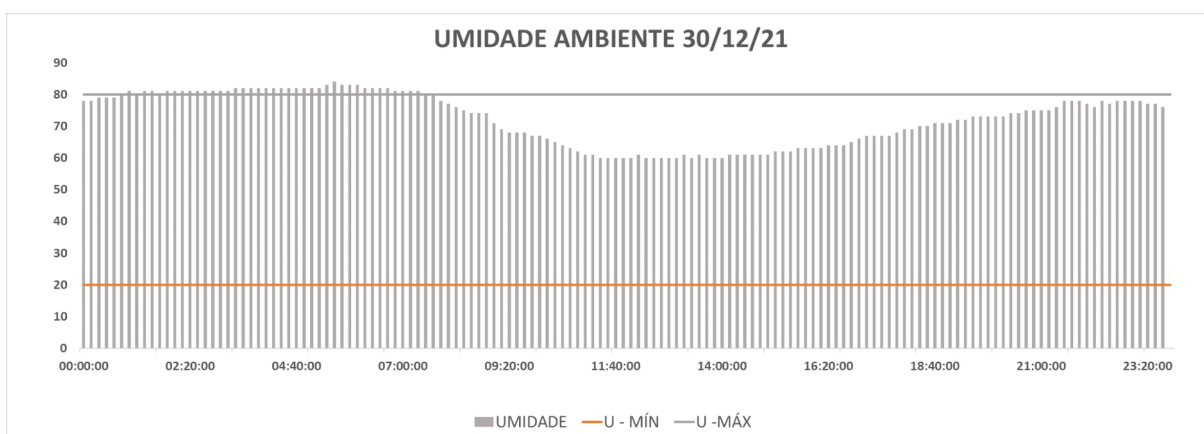
As medidas de umidade do ambiente dos seis dias de análise são apresentadas nos Gráficos 9, 10, 11, 12, 13 e 14.

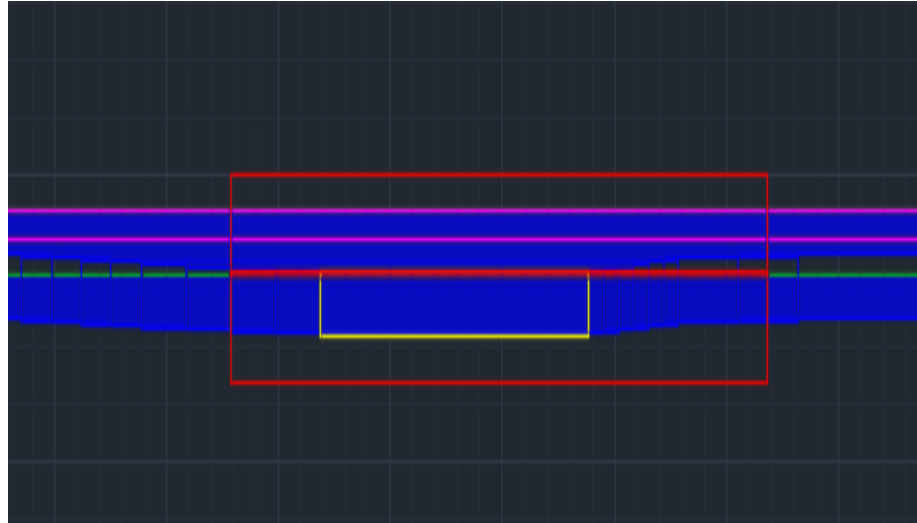
Figura 26 — Representação do esquema de escalonamento de camadas

A solução proposta foi esquematizada conforme a Figura 25, e foi idealizada a partir da análise de que nesta região é onde há o maior pacote de camadas, levando-se em consideração o escalonamento (Figura 26). Além disso, devido à concavidade longitudinal do molde, a resina não possuía um tempo hábil de trabalho para total preenchimento das camadas; era necessário desacelerar-lá nessa região para, assim, fornecer o tempo propício para o preenchimento completo.

Sendo assim, foi solicitado um corte no freio na posição 650 mm da linha de corte à entrada de resina, exatamente entre o Z14000 e Z21000, garantindo um espaçamento de 10 mm (± 5 mm) no freio (Transfer para SS e CFM para PS). Nesse espaçamento, a resina foi impulsionada apenas pelo nylon e pelo plástico perfurado, diminuindo seu fluxo em pelo

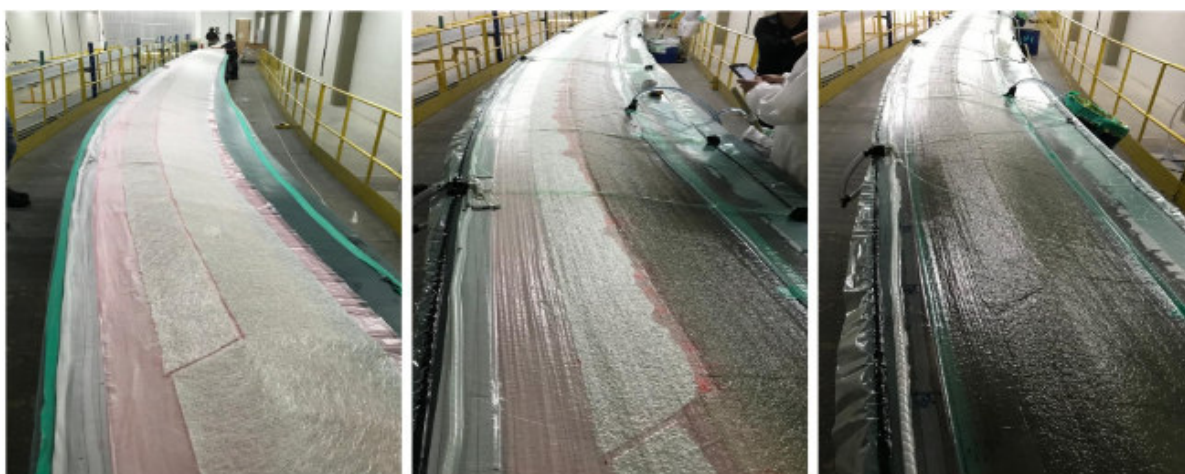
Figura 27 — Imagens da fabricação de uma *spar cap* após a mudança do plano de infusão

Esse procedimento foi validado em 10 peças SS e PS, conforme evidências mostradas nas Figuras 27 e 28, onde verifica-se uma peça com aspecto totalmente verde, sem a presença de manchas brancas, e na Tabela 10, que contém as verificações das inspeções.
