DIAGNÓSTICO DO ESTADO DE CONSERVAÇÃO DA OBRA “QUADRADOS”

Título: Quadrados.

Autor: Sérvulo Esmeraldo.

Local: Entrada do *Campus* do Pici (Fortaleza-CE).

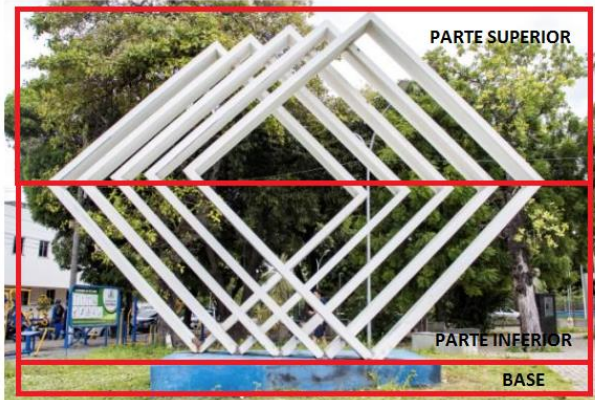
Imagem 01 - Divisão das partes da obra.

Para realizar o diagnóstico do estado de conservação da obra foi importante delimitar sua área, com o intuito de indicar o local de cada patologia. A obra é formada por cinco quadrados na cor branca, vazados em formato 3D, encaixados e ligados por solda. Esses quadrados são fixados em uma base de concreto na cor azul, através de um dos vértices de cada quadrado. Dessa forma, considera-se como área interna a parte de dentro e a área externa a parte de fora de cada quadrado. Para facilitar a identificação dos danos, distribuiu-se a obra em três partes: superior, inferior e base, como mostrado na imagem a seguir:

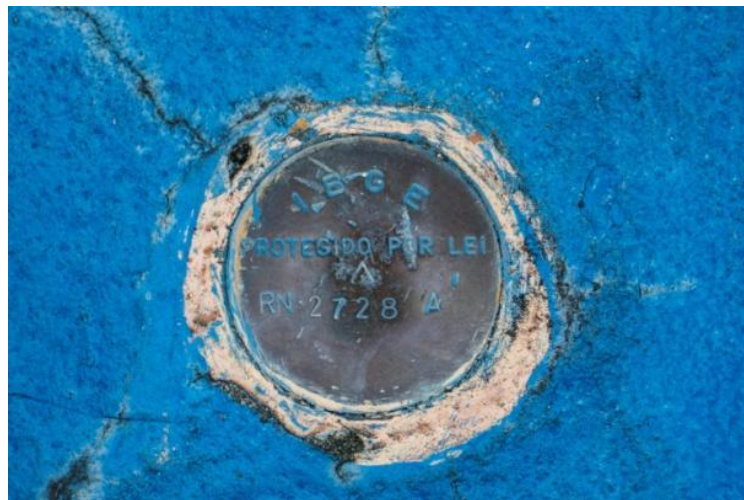
Imagem 31 - Marca de sinalização do IBGE.

Como forma de registro é importante destacar que na base da obra existe um selo do IBGE com a seguinte inscrição: “IBGE Protegido por Lei RN 2728 A”, destacado pela imagem abaixo:
