**AVALIAÇÃO DE PAVIMENTO MISTO COMPOSTO POR REVESTIMENTOS EM
CPA E CONCRETO DE CIMENTO PORTLAND EM VIAS URBANAS**

FORTALEZA

2021

Trabalho de Conclusão de Curso apresentado ao Curso de Graduação em Engenharia Civil do Centro de Tecnologia da Universidade Federal do Ceará, como requisito parcial à obtenção do grau de bacharel em Engenharia Civil.

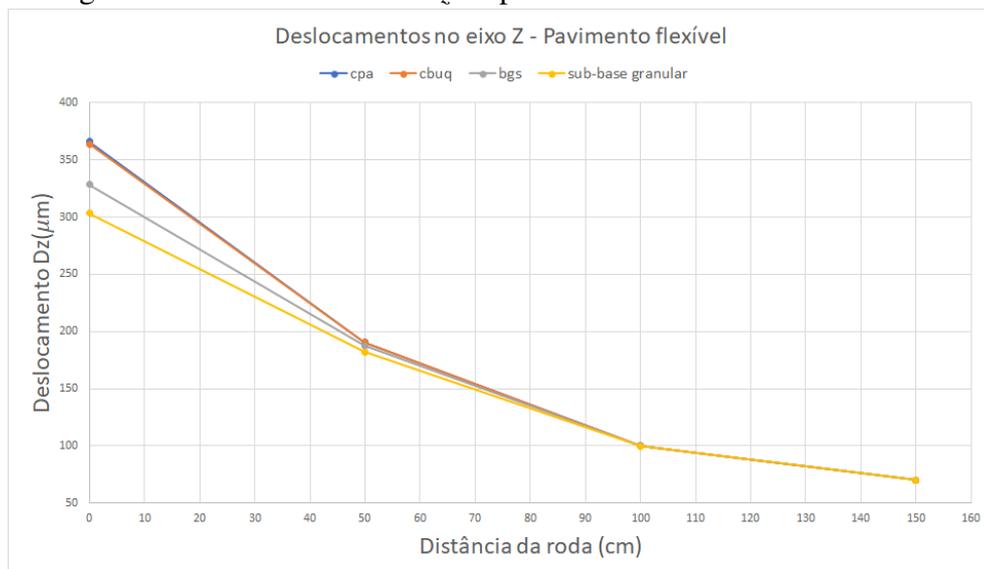
Figura 16 – Deslocamentos D_z no pavimento flexível

Na Figura 16, são apresentados os resultados do deslocamento no eixo Z (D_z) para o pavimento flexível, nos quais são mostrados os deslocamentos, também conhecidos como deflexões, no topo de cada camada constituinte do perfil do pavimento flexível para distâncias do centro da roda/eixo de 0, 50cm, 100cm e 150cm.

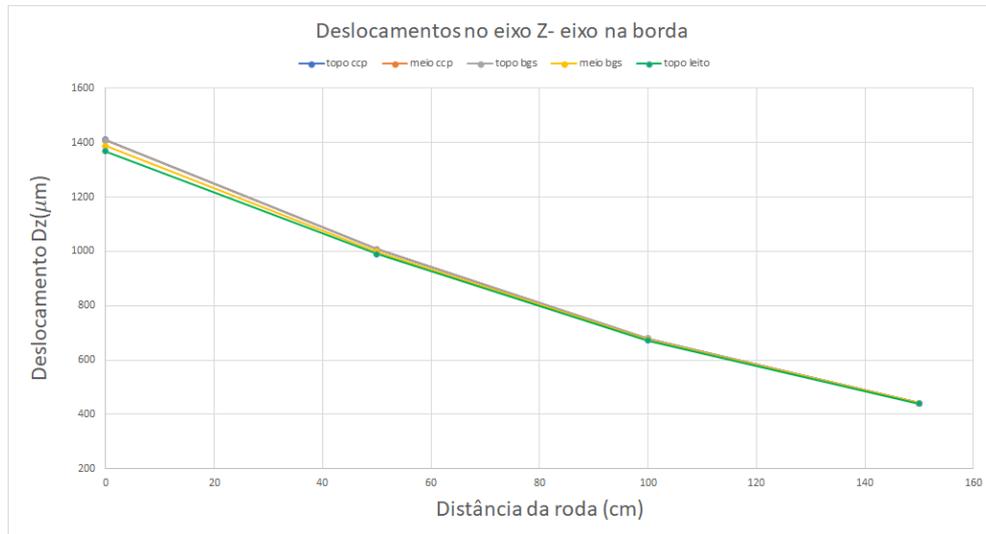
Figura 17 – Deslocamentos D_z na placa de CCP com aplicação de carga na borda

Nas Figuras 17 e 18 são apresentados as deflexões D_z na placa de CCP. A Figura 17 apresenta os resultados correspondentes a posição em que o eixo de carga está na borda da placa, enquanto que na Figura 18 o eixo de carga está no meio da placa. Os resultados representam os valores das deflexões no topo da placa, no meio da placa, no topo da camada de BGS, no meio da camada de BGS e no topo do subleito. Os resultados são apresentados para as distâncias dos pontos analisados até o do centro da roda/eixo de 0, 50cm, 100cm e 150cm.

Percebe-se que as deflexões apresentadas quando o eixo de carga está na borda da placa são maiores, chegando a ser duas vezes maiores para as posições imediatamente abaixo do eixo de carga. Ao analisar apenas na direção dos pontos, imagina-se a placa como uma viga

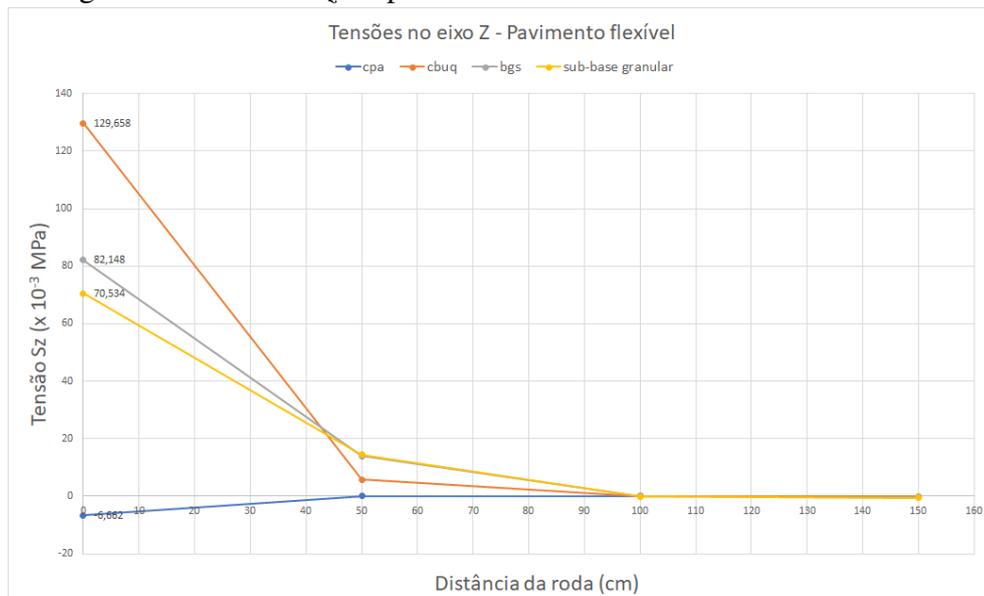
Figura 19 – Tensão S_z no pavimento flexível

Na Figura 19 é apresentada a tensão atuante no eixo Z (S_z) no pavimento flexível. Os resultados são apresentados de maneira semelhantes aos dos deslocamentos.

Pelos gráficos das Figuras 19, 20 e 21 percebe-se que, tendo o local de aplicação da carga há uma distância de 50cm da roda, os valores absolutos de tensões diminuem exponencialmente. A partir daí, verifica-se que no pavimento rígido há uma maior distribuição das tensões,
