**ANÁLISE DO TRATAMENTO ANTICORROSIVO ATRAVÉS DA APLICAÇÃO DE
PINTURA NA BASE DE UMA TORRE EÓLICA NO ESTADO DO PIAUÍ:
UM ESTUDO DE CASO.**

Trabalho de Conclusão de Curso apresentado ao curso de Engenharia Mecânica da Universidade Federal do Ceará, Campus Russas, como requisito parcial para obtenção do título de Bacharel em Engenharia Mecânica.

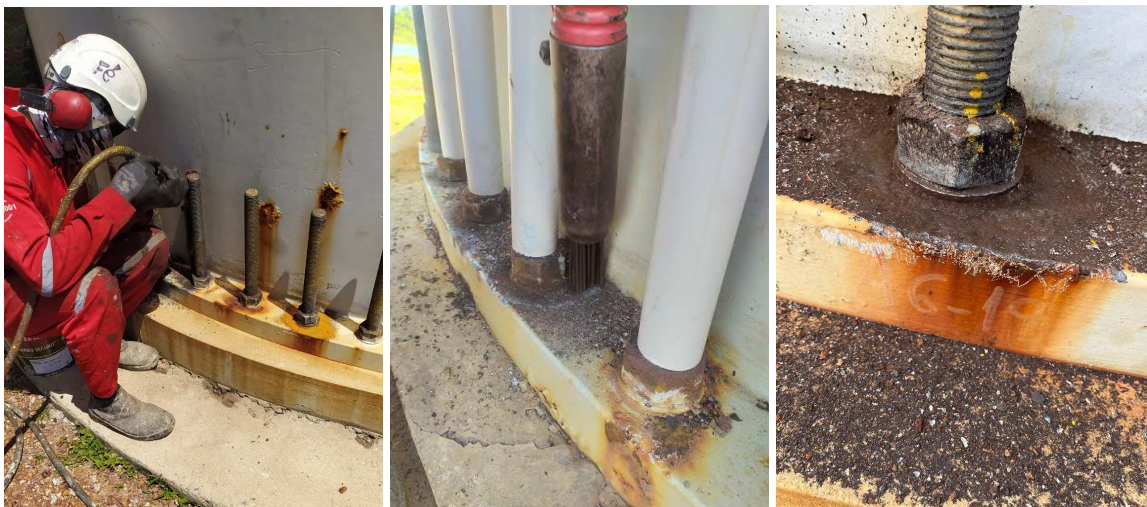
Figura 25 - Utilização de Desincrustador Pneumático.

A Figura 25 ilustra a remoção de oxidação por através do agulheiro, seguida da Figura 26 que apresenta a peça após a remoção da camada mais espeda.

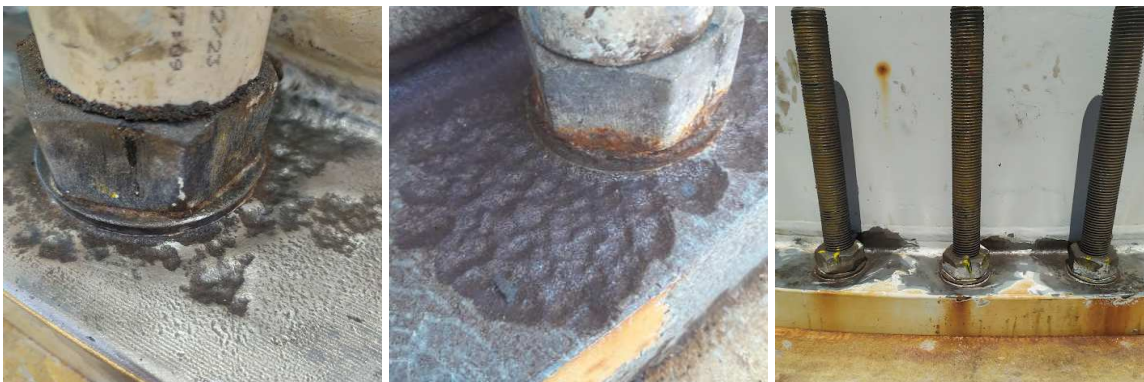
Figura 27 - Base em Processo de Finalização do Tratamento.

A Figura 27 mostra a peça em processo de finalização, pois seria utilizada a escova rotativa de aço para eliminar a oxidação envolvida na estrutura, chegando a uma aparência limpa conforme as Figuras 28 e 29.

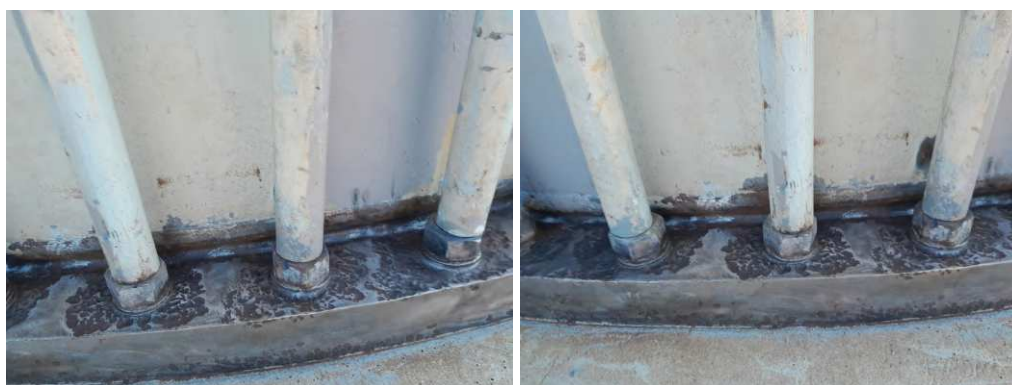
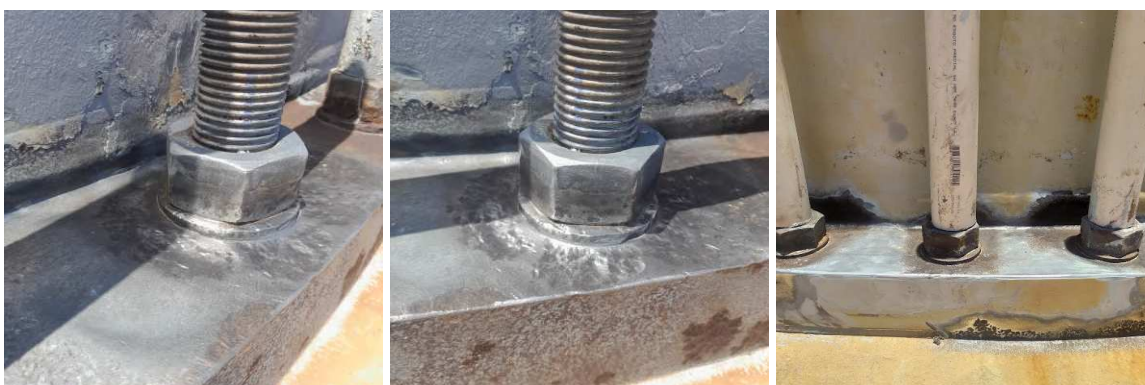
O tratamento foi realizado até atingir o padrão de limpeza St-3, estando limpa e apresentando intenso brilho metálico conforme a ISO 8501-1:2007.

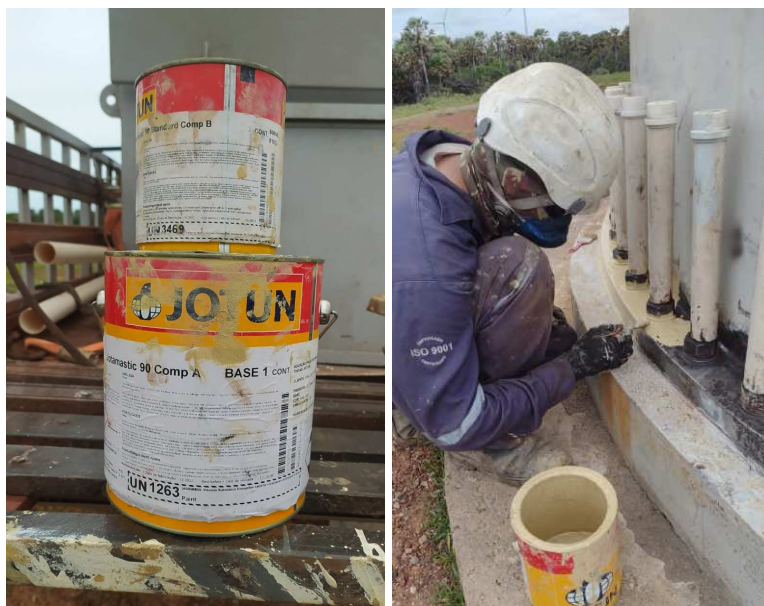
Figura 30 - Identificação e Aplicação do Protetivo de Fundo.

Antes do início da aplicação foi feita a mistura da base e catalisador nas proporções corretas assim como indica o boletim técnico dos produtos. Para o fundo e acabamento escolhido as proporções são 3,5 L de base para 1 L de catalisador e 10 L de base para 1 L de catalisador, respectivamente. A Figura 30 mostra a embalagem do produto de fundo juntamente com seu catalisador.

A base da torre recebeu duas demãos de cada produto, aplicados por meio de trincha, conforme as Figuras 30 e 31. Iniciando pelos cantos e bordas, em volta das arruelas e porcas, posteriormente nas demais áreas a fim de garantir a espessura adequada após o trabalho finalizado.

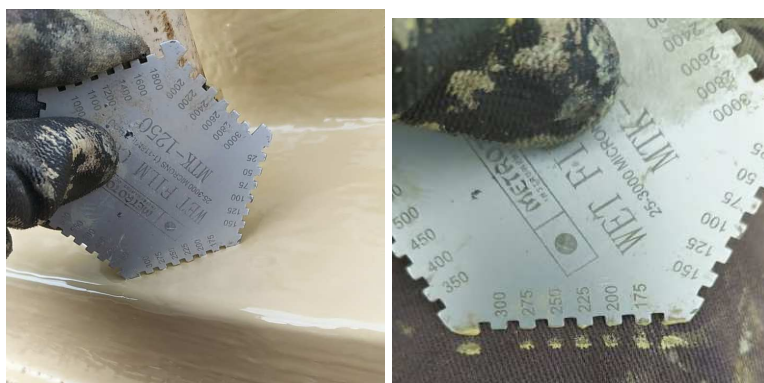
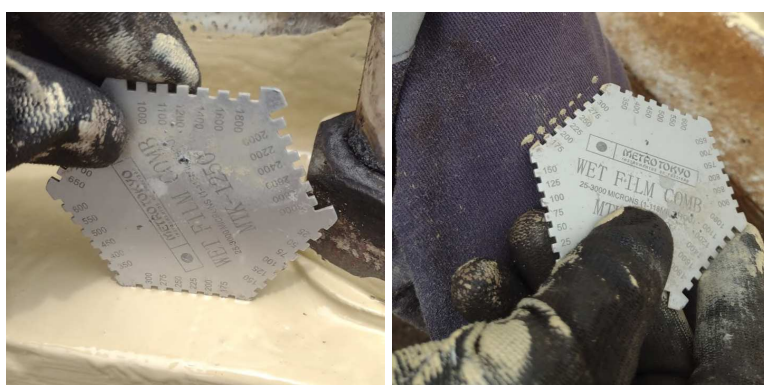
Foram realizadas algumas medições com pente hexagonal, a espessura de filme úmido do fundo após aplicação de uma demão, apresentava valores de 275 μm , como mostram as Figuras 32 e 33.

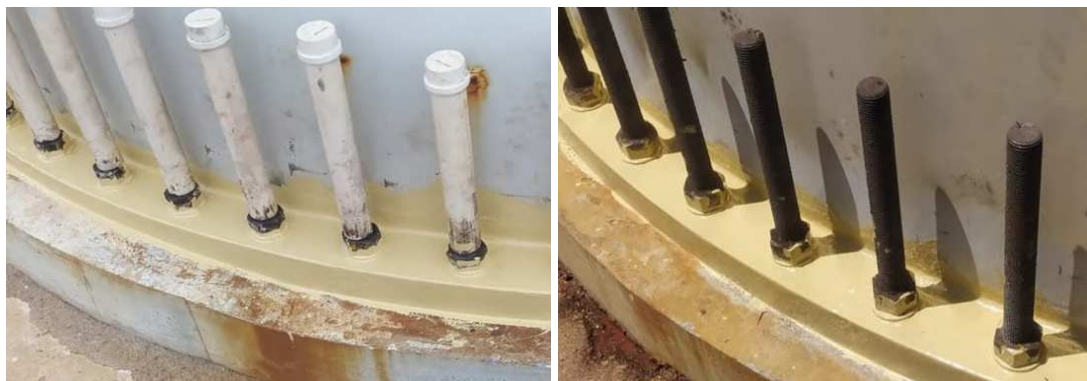
Figura 34 - Tinta de Fundo Após Aplicação.

A Figura 34 ilustra a base da torre após aplicação de duas demãos do primeiro produto.

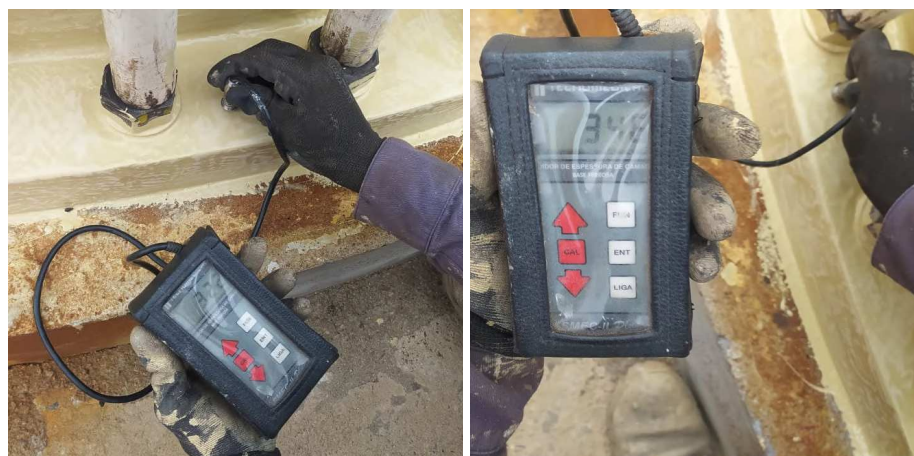
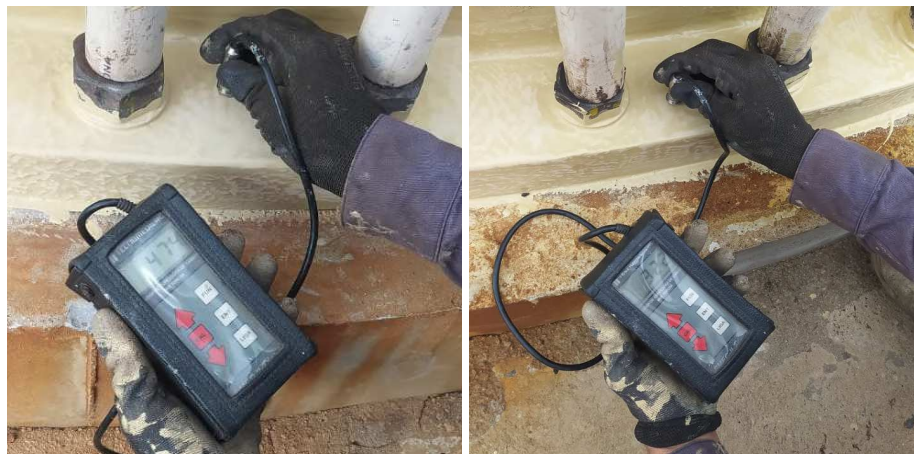
Após a secagem do produto foram realizadas medições da película de filme seca em diferentes pontos da base, com um medidor eletrônico de película dentista seca, apresentando valores acima do mínimo especificado pelo teste. A Figura 35 os valores registrados são 322 μm e 346 μm respectivamente, na Figura 36 são de 474 μm e 322 μm respectivamente.

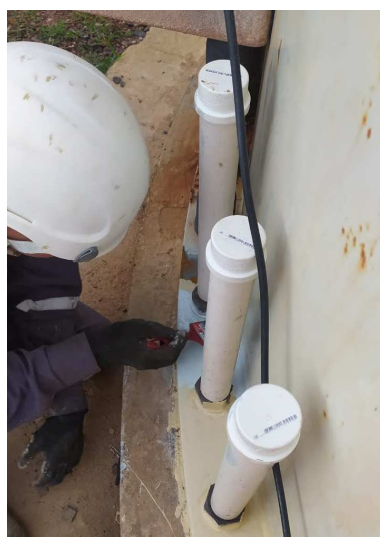
Figura 37 - Aplicação de Acabamento com Trincha.

O produto de acabamento foi aplicado após, no mínimo, 3 horas da aplicação da tinta anterior. Em caso de ser aplicado após um dia, a superfície recebeu um lixamento superficial para garantir a aderência. A Figura 37 mostra a devida pintura utilizando trincha do produto de acabamento.

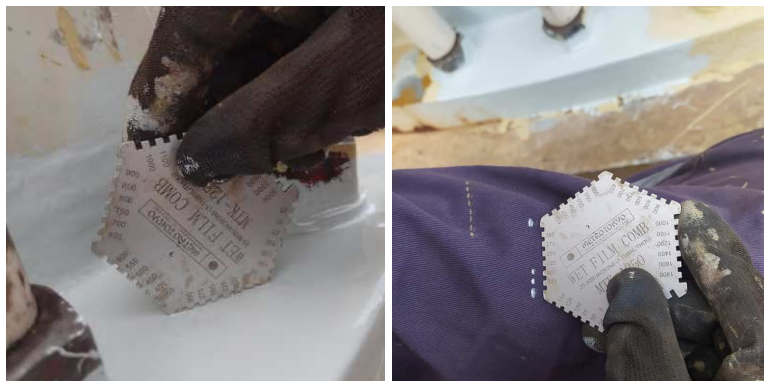
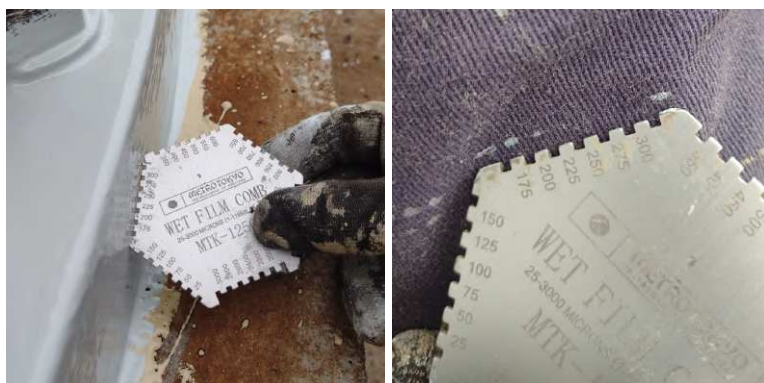
O produto *Hardtop XP* foi aplicado em duas demãos da mesma forma que o anterior, atingindo uma película de tinta úmida de 200 μm conforme mostrado nas Figuras 38 e 39, também estando acima da especificada. A Figura 40 mostra a base da torre após a finalização

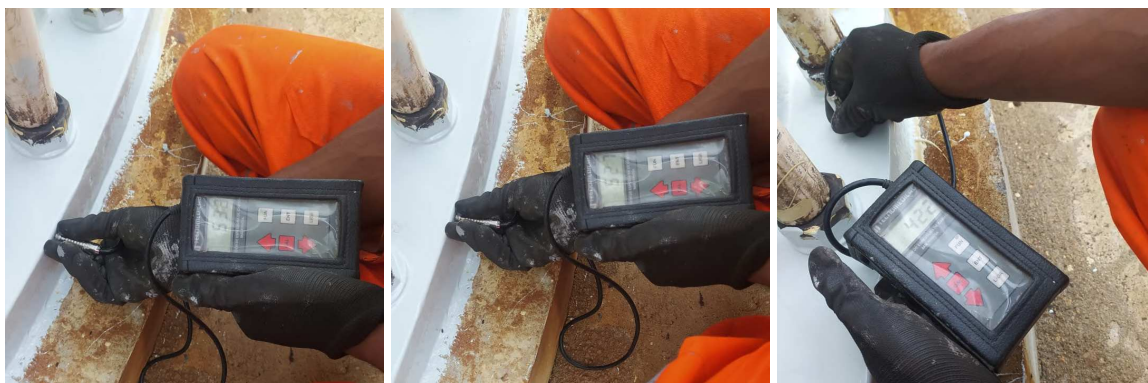
Figura 41 - Medição de Película Seca Final.

Seguida a finalização da pintura e devido tempo de secagem, foram registradas novamente as devidas espessuras de filme seco em ponto distintos da base. A Figura 41 apresenta essas medições, com valores de 538 μm , 527 μm e 422 μm respectivamente, estando acima do recomendado pelo teste de qualidade.

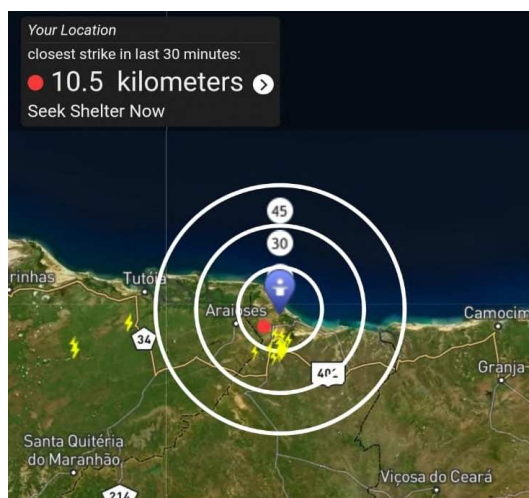
Figura 42 - Registro de Incidência de Raios no Primeiro dia de Trabalho.

No primeiro dia, as atividades foram interrompidas devido à ocorrência de raios, impossibilitando a proximidade da torre eólica até que a administração do parque autorizasse. A Figura 42 ilustra o risco de raios na região, evidenciando um registro de incidência a uma distância de 10,5 km do local de trabalho.

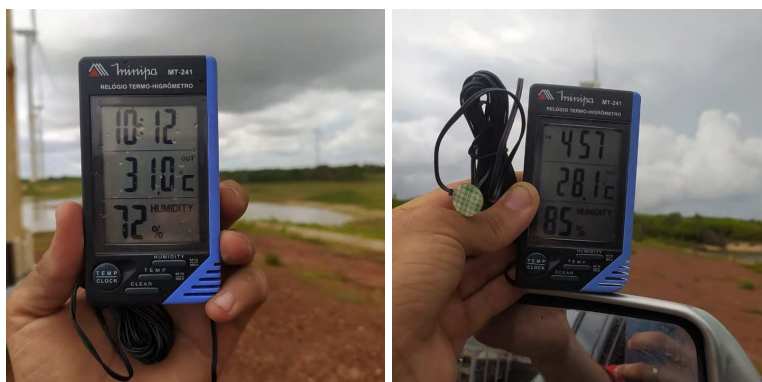
Figura 43 - Registro de Medições de Umidade.

A Figura 43 mostra as medições de umidade com o temo higrômetro durante o segundo dia de trabalho. No horário de 10:12 da manhã com umidade em 72% e no período da tarde após a chuva marcando umidade em 85%. A Figura 44 mostra a visualização do ambiente em volta da torre, com formação de nuvens de chuva e clima nublado. A Figura 45 mostra a imagem da base molhada a chuva na tarde do segundo dia.

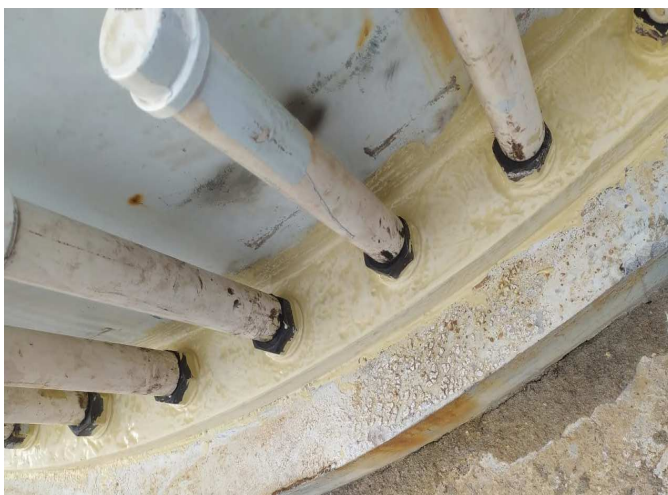
Figura 48 - Base com Aplicação de Fundo Após a Chuva.

A Figura 48 mostra como ficou a camada de fundo após a chuva, com a necessidade de lixamento e limpeza antes da aplicação da tinta final.

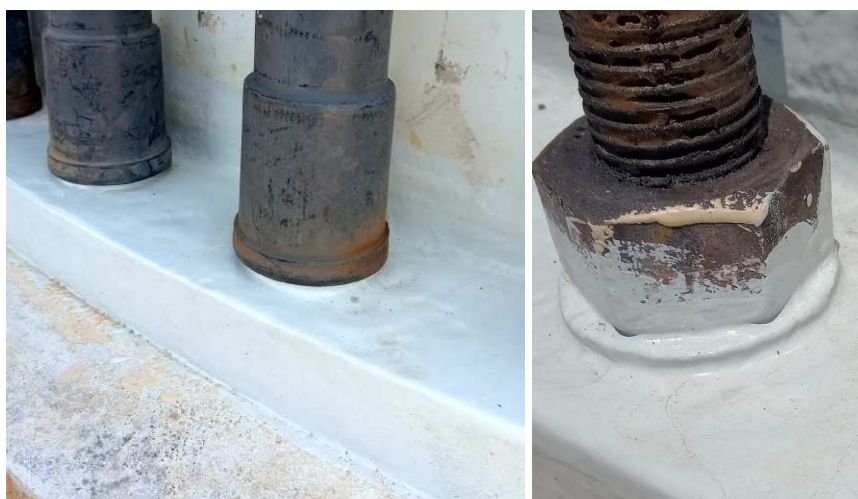
Figura 49 - Visualização da Base.

Através dos registros é possível a visualização de defeitos na superfície pintada, afetando a qualidade final e efetividade do serviço. Vista a com certa distância, a base aparentava estar com acabamento perfeito, porém ao se aproximar notaram-se os defeitos existentes, mostrados na Figura 49.

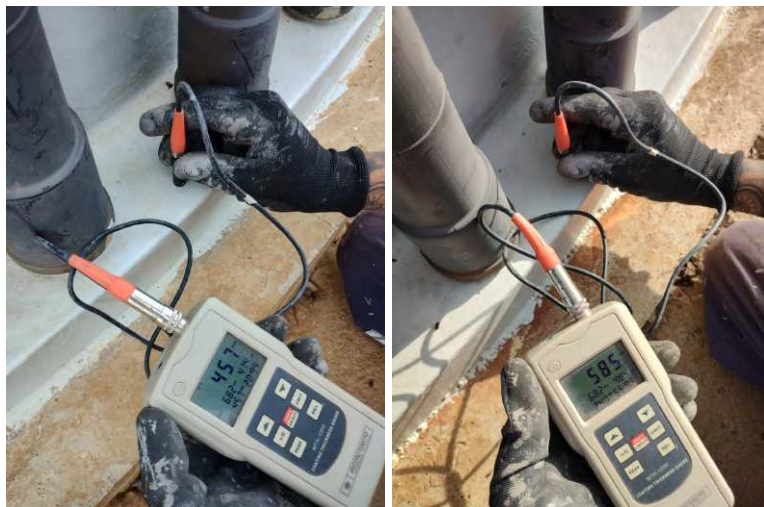
Figura 56 - Medições Máxima e Mínima de Espessura Seca.

O valor da espessura média marcou o valor 502 μm , a diferença entre o valor máximo registrado e o valor mínimo registrado foi de 128 μm . Figura 56 registra essas medições.

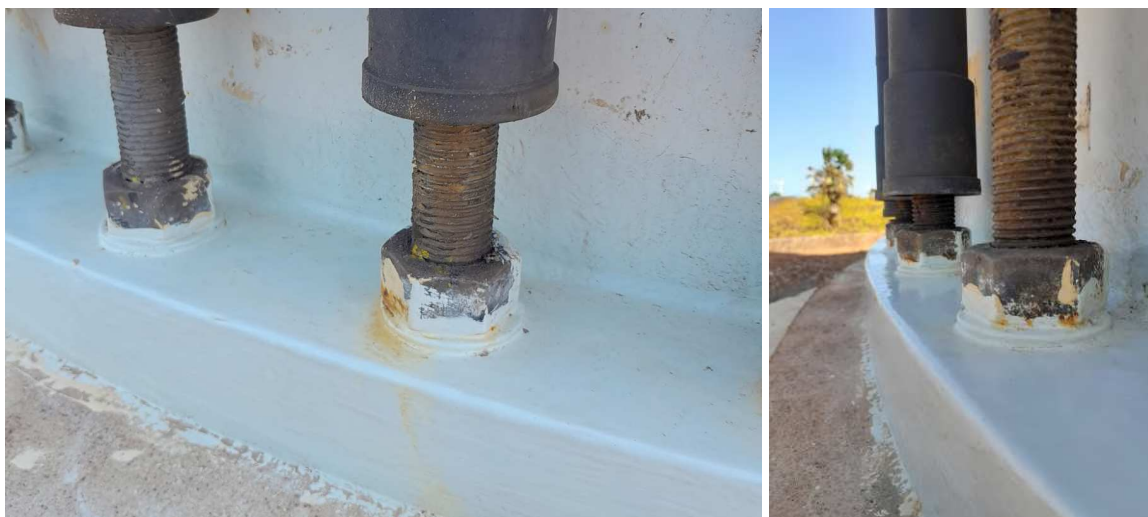
Figura 63 - Inspeção Base Torre 06.

Para fins de comparação, a base da torre 06, executada na semana subsequente, não foi afetada por interferências climáticas, como chuva ou umidade. A execução ocorreu em um período de três dias, dedicados ao tratamento e aplicação dos dois produtos. Uma inspeção de qualidade também foi conduzida na Base 06, evidenciando padrões superiores em relação à Base 07. A Figura 63 ilustra um dos parafusos da Base da Torre 06, apresentando certo nível

de oxidação, porém, a superfície está consideravelmente mais bem conservada que a Torre 07.

Sobre as correções que devem ser realizada no trabalho já executado, a base 07 passará por manutenção corretiva, removendo os pontos de oxidação da camada de tinta com novo tratamento e realização de novamente a pintura nesses pontos.
