**INSPEÇÃO PREDIAL DO BLOCO DA IMPRENSA**  
**DA UNIVERSIDADE FEDERAL DO CEARÁ**

Monografia apresentada ao Curso de Engenharia Civil da Universidade Federal do Ceará, como requisito parcial para obtenção do título de Engenheiro Civil  
Orientador: Prof. Me. José Ademar Gondim Vasconcelos.

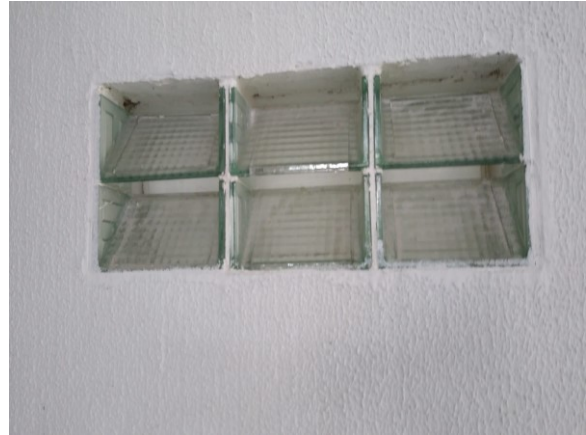
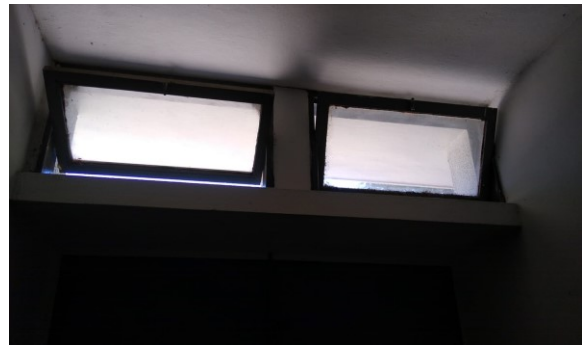
Figura 23 - Esquadrias Irregulares (Circulação)

<b>ORIGEM</b>				<b>FIGURA(S)</b>
Endógena				
<b>LOCAL</b>				
Circulação				
<b>PRIORIDADE</b>				
3				
<b>G</b>	<b>U</b>	<b>T</b>	<b>PONTOS</b>	
3	1	1	3	
<b>RISCO</b>				
Mínimo				
<b>CAUSA</b>				
Falta de manutenção e planejamento adequado durante projeto e execução.				
<b>ANOMALIA</b>				<b>FONTE:</b> Autor (2023)
Esquadrias irregulares.				<b>PRAZO:</b> 150 dias
<b>MEDIDA SANEADORA</b>				
Retirar o primeiro conjunto de esquadrias e substituir o segundo conjunto por novas esquadrias.
