**INSPEÇÃO PREDIAL: ESTUDO DE CASO DO PRÉDIO DO DEPARTAMENTO DE
CIÊNCIAS DO SOLO DA UNIVERSIDADE FEDERAL DO CEARÁ**

Monografia apresentada ao curso de Engenharia Civil da Universidade Federal do Ceará como parte dos requisitos necessários para a obtenção do título de Engenheira Civil.

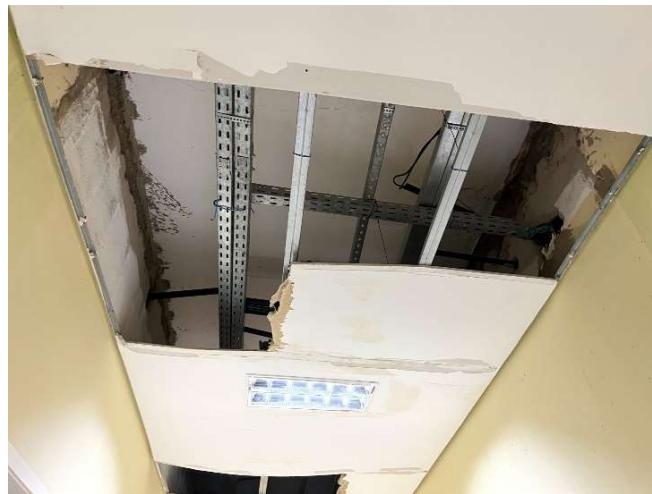
ORIGEM				FOTO
Endógena				Figura 24 – Forro de gesso danificado
G	U	T	PONTOS	
3	4	4	48	
RISCO				
Médio				
CAUSA				
Provável infiltração devido à deficiência de impermeabilização.				
ANOMALIA				LOCAL
Forro de gesso danificado.				Corredor – 1º Pavimento
MEDIDA SANEADORA				
Impermeabilizar a área afetada e refazer o forro.				
PRAZO		45 dias
