INSPEÇÃO PREDIAL DA IGREJA MATRIZ DO MUNICÍPIO DE OCARA-CE

Monografia apresentada ao Curso de Engenharia Civil da Universidade Federal do Ceará como parte dos requisitos necessários para a obtenção do título de Engenheiro Civil.

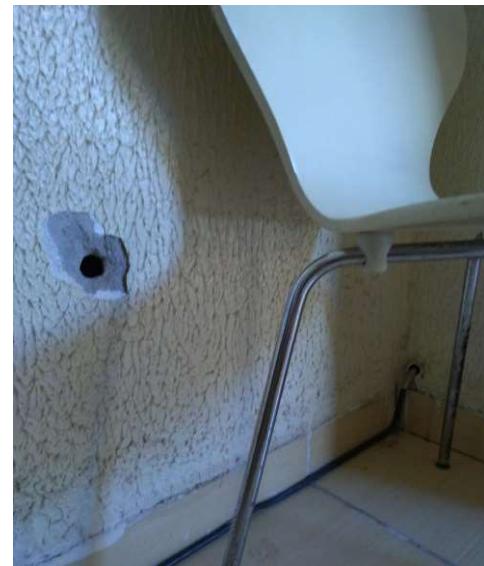
ORIGEM				FOTO
Exógena				Figura 19 – Furo na parede
G	U	T	PONTOS	
1	2	2	4	
RISCO				
Mínimo				
CAUSA				
Intervenção na parede com abertura sem posterior preenchimento.				
ANOMALIA				LOCAL
Furo na parede.				Sacristia
MEDIDA SANEADORA				
Preenchimento com argamassa, reposição do revestimento e pintura.				
Prazo para atendimento: 120 dias
