**AVALIAÇÃO DAS CONDIÇÕES DE CONSERVAÇÃO E SEGURANÇA DAS  
ÁREAS COMUNS DE UM CONDOMÍNIO RESIDENCIAL POR MEIO DE  
INSPEÇÃO PREDIAL: ESTUDO DE CASO EM FORTALEZA – CE**

Monografia apresentada ao Curso de Engenharia Civil da Universidade Federal do Ceará, como requisito parcial à obtenção do título de Bacharel em Engenharia Civil.

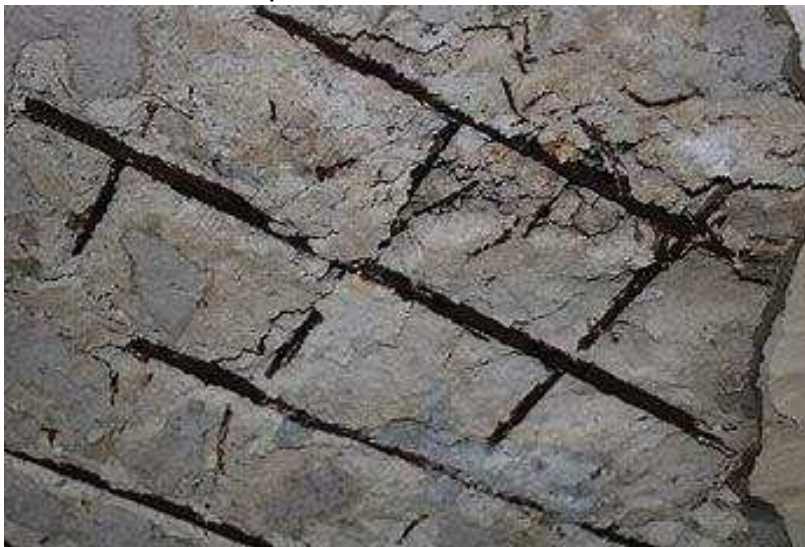
A corrosão das armaduras em elementos de concreto armado representa uma manifestação patológica de maior gravidade, estando diretamente relacionada à perda do cobrimento, à presença de umidade e à ação de agentes agressivos (Figura 1). Helene (1993) destaca que a corrosão compromete não apenas a estética do elemento, mas também sua capacidade resistente, podendo levar à desagregação do concreto e à redução da seção das armaduras. Em áreas comuns expostas, como fachadas, caixas d'água, casas de máquinas e garagens, esse processo tende a se intensificar quando não há intervenções preventivas adequadas.

Figura 1 - Armadura aparente em elemento de concreto armado
