**UNIVERSIDADE FEDERAL DO CEARÁ**  
**CAMPUS DE CRATEÚS**  
**CURSO DE ENGENHARIA CIVIL**

**CUSTOS DE MANUTENÇÃO EM BARRRAGENS NO ESTADO DO CEARÁ**

Trabalho de Conclusão de Curso de Graduação apresentado a Coordenação do Curso de Engenharia Civil da Universidade Federal do Ceará, Campus Crateús como requisito parcial à obtenção do título de Bacharel em Engenharia Civil. Área de concentração: Geotecnia.

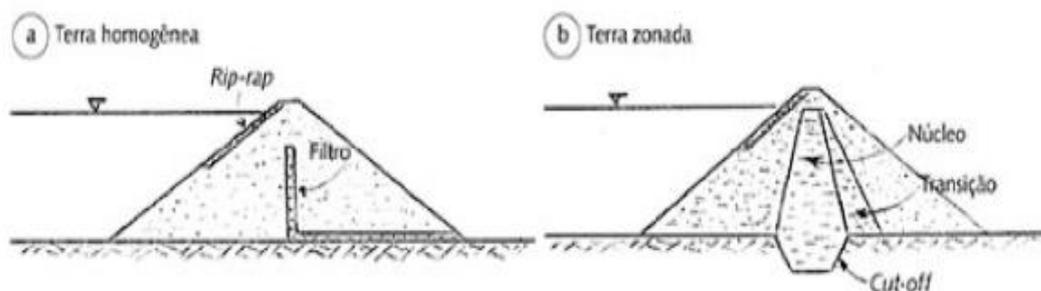
Figura 1 – Barragens de Terra Homogênea e zoneada

As barragens de terra têm boa aceitação técnica, pois podem ser executadas sobre qualquer tipo de material de fundação, e pela facilidade de obtenção de material para a construção, por necessitar de equipamentos mais simples e disponíveis na região, torna seu custo bem mais competitivo do que os outros tipos de barramento, além de não haver preocupação com empuxos gerados, mas há preocupação com a estabilidade de taludes e com as deformações que ocorrem no maciço. São subdivididas em homogênea, zoneada (Figura 1), que distingue os tipos de barragens de terra (FRANCO, 2008).

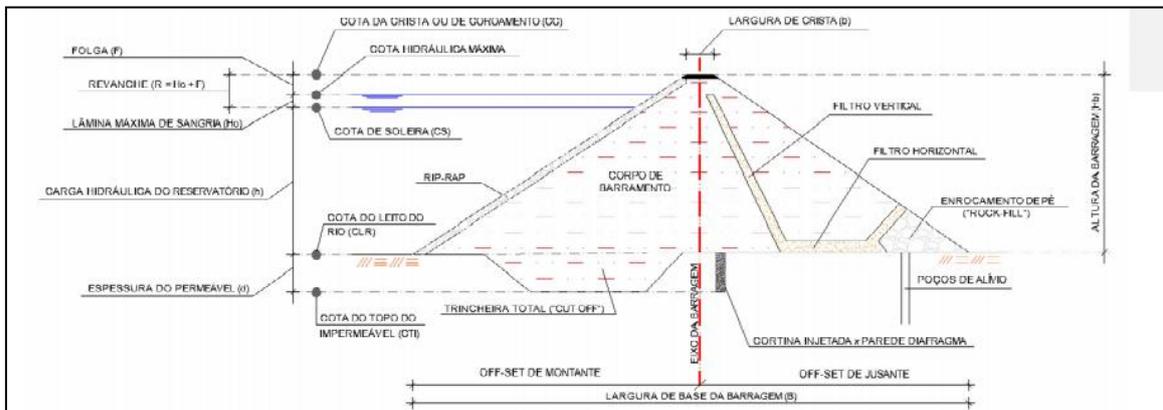
Figura 2 – Estruturas e componentes de barragens de Terra

Os elementos que constituem esses tipos de barragem são diversificados, os principais elementos são mostrados na (Figura 2).

A seguir apresentam-se as descrições de cada um desses componentes (SOARES, 2017, p.24):

- Cota hidráulica máxima: nível máximo que o volume de água pode ser armazenado sem que haja danos ao corpo do barramento, calculado tendo como base a maior cheia ocorrida em um determinado intervalo de tempo de retorno.

- Filtro vertical: tem a função de aliviar a carga hidráulica no interior do maciço da barragem, sendo o maior objeto evitar o *piping*, através de trincas que possam existir, tendo uma função cicatrizante no maciço. (ASSIS *et al.*, 2006)

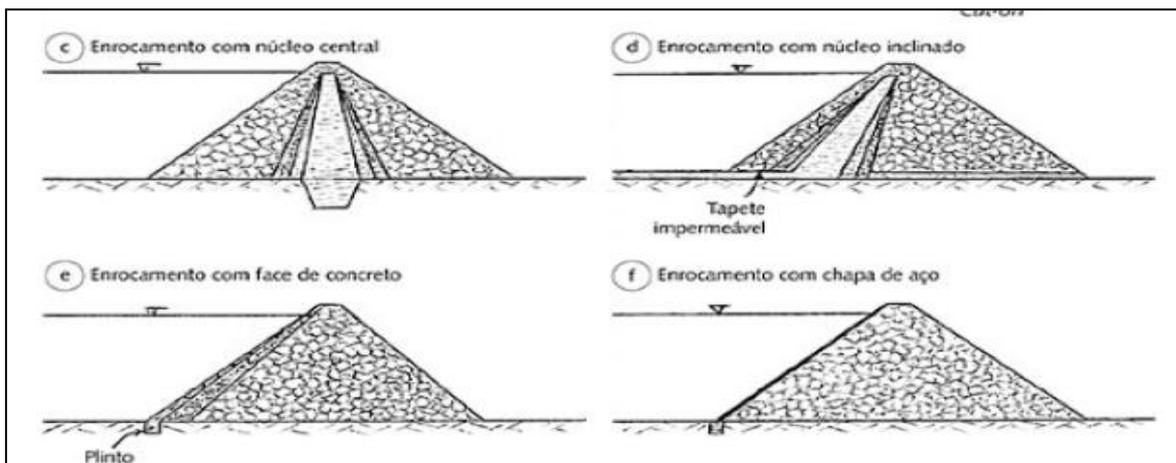
Figura 3 – Tipos de barragens de enrocamento

No entendimento de Franco (2008) as barragens de enrocamento utilizam pedras de todos os tamanhos para promover a estabilidade a sua estrutura, e só podem ser executadas se as escavações realizadas nas jazidas tiverem quantidades suficientes para a sua realização, e os solos da região não permitam a construção de barragens de terra, tornado seu custo de implementação maior, podem ter núcleo impermeável ou face impermeável (Figura 3). (RIBEIRO, 2015)

Na barragem de enrocamento com núcleo impermeável, segundo Costa (2012, p.25), o material rochoso é predominante e a vedação da água, nesse caso, é feito por meio de um núcleo argiloso, separado do enrocamento por zonas de transição, para evitar o carreamento do material fino para o interior do enrocamento esse núcleo pode ficar centralizado ou inclinado para montante. Ainda segundo o autor, as em face impermeável a vedação da água é garantida pela impermeabilização da face á montante da barragem, seja por uma placa de concreto, ou ainda por chapa de aço.

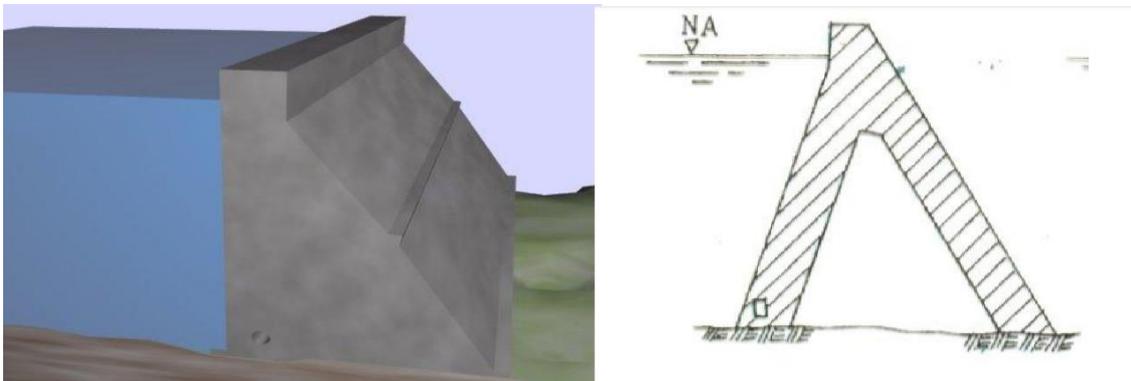
Figura 4 – Barragens de gravidade e gravidade aliviada.

ou curvado (Figura 4).

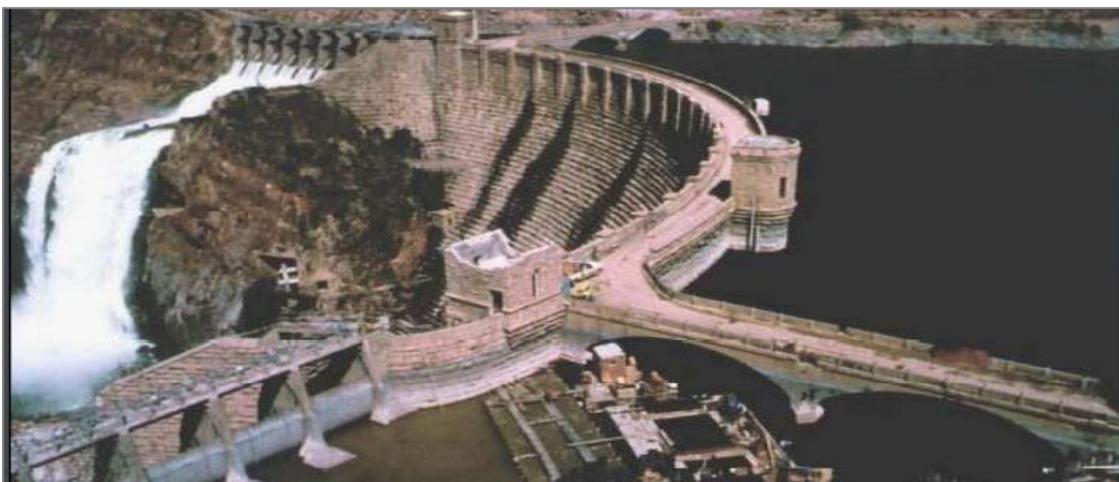
Figura 5 – Barragem em arco simples

Barramentos em arco são aquelas em que as pressões hidráulicas são transmitidas pelas suas ombreiras, pois como são geralmente construídos em vales fechados e profundos, que possuem laterais rochosas geralmente, produzindo o efeito de arco, no recebimento das cargas (Figura 5) (SCHNEIDER, p.18, 2011).

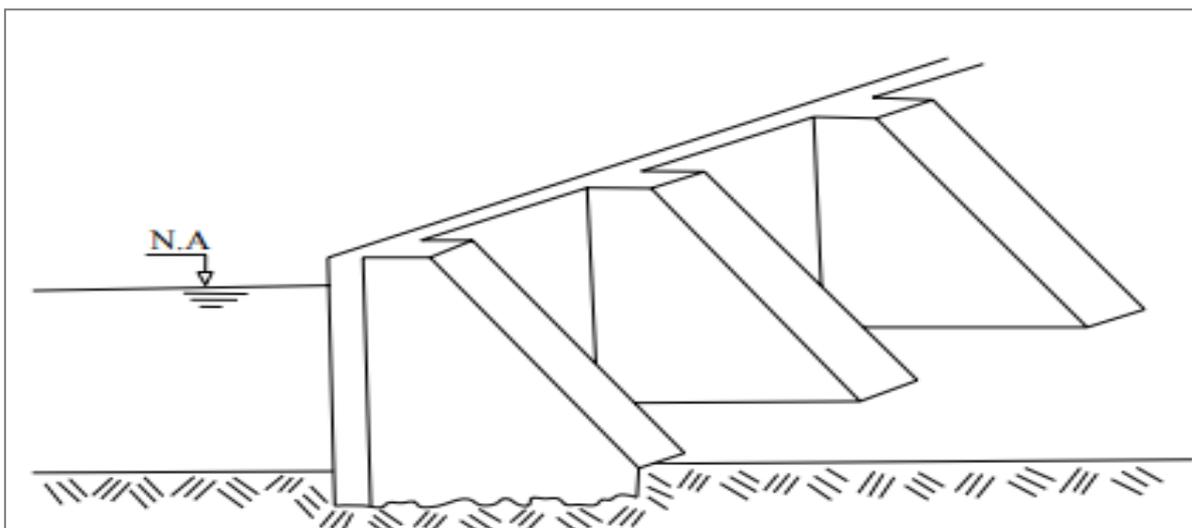
Figura 6 – Barragem de Contrafortes

As barragens em contraforte são ainda mais leves que as anteriores, por concentrar em pequena área da fundação os esforços causados pela pressão hidrostática, apresentam maiores tensões de contato, exigindo uma maior armação, conforme mostrado na Figura 6 (COSTA, 2012, p. 26).

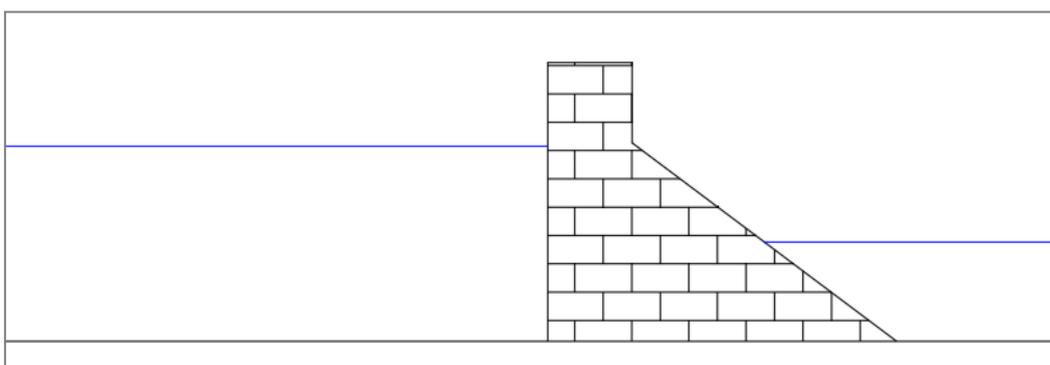
Figura 7 – Barragem de Alvenaria

As barragens de alvenaria (Figura 7) são uma variação das barragens de gravidade, em que o concreto é substituído pela alvenaria de pedra rejuntada manualmente com cimento. Não exige a utilização de armação nem de fôrma (COSTA, 2012, p.28).

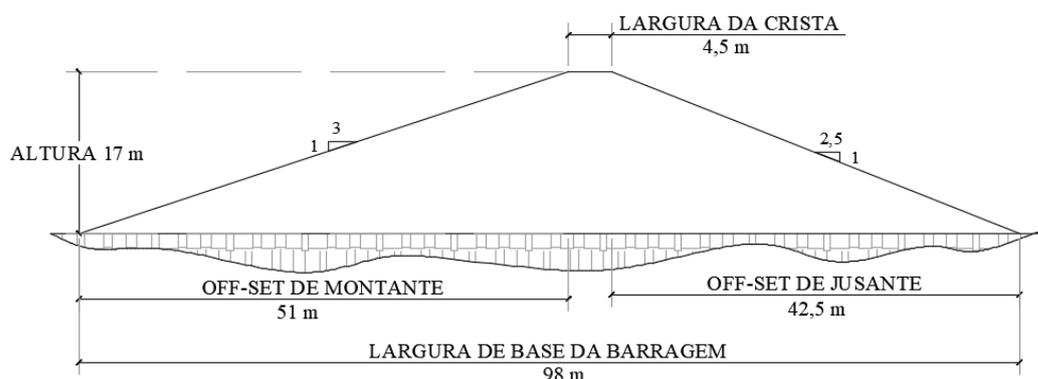
Figura 9 – Perfil transversal da barragem Caracas

Na Figura 9, é ilustrado o perfil transversal, com as respectivas dimensões da barragem, como: a largura da base do corpo do barramento, e os comprimentos dos taludes de montante e jusante.

Algumas considerações foram necessárias: em decorrência de não existirem informações sobre os tipos de material que compõem os maciços dos barramentos e as inclinações dos taludes de montante e jusante, considerou-se o roteiro para projetos de pequenos açudes, que indica que barragens de terra que não estejam sujeitos a esvaziamento rápido, tenham inclinações tabeladas. Assim considerou-se Viera *et al.* (1996) que indica que barragens de terra que não estejam sujeitos a esvaziamento rápido, tenham inclinações tabeladas. Assim considerou-se que os barramentos são constituídos de argilas de baixa compressibilidade ou siltes de baixa compressibilidade, com inclinações a montante de 3 H:1V e a jusante de 2,5 H:1 V, como apresentado das Figuras 9 a 12, cujas informações são apresentadas no (Quadro 2).

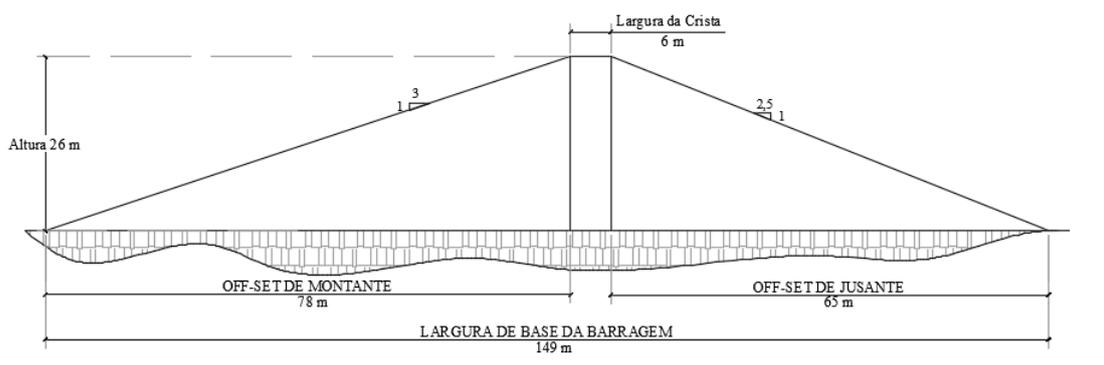
Figura 10 – Perfil transversal barragem Olho D'água

Na Figura 10, é ilustrado o perfil transversal, com as respectivas dimensões da barragem, como: a largura da base do corpo do barramento, e os comprimentos dos taludes de montante e jusante.

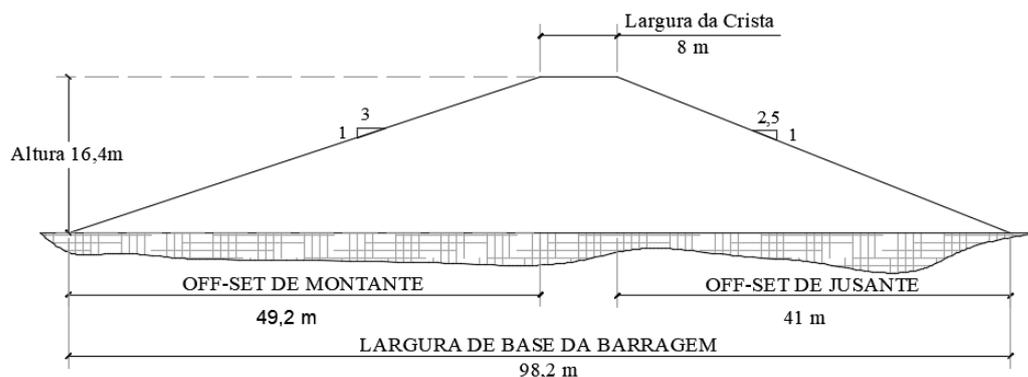
Figura 11 – Perfil transversal da barragem Do Coronel

Na Figura 11, é ilustrado o perfil transversal, com as respectivas dimensões da barragem, como: a largura da base do corpo do barramento, e os comprimentos dos taludes de montante e jusante.

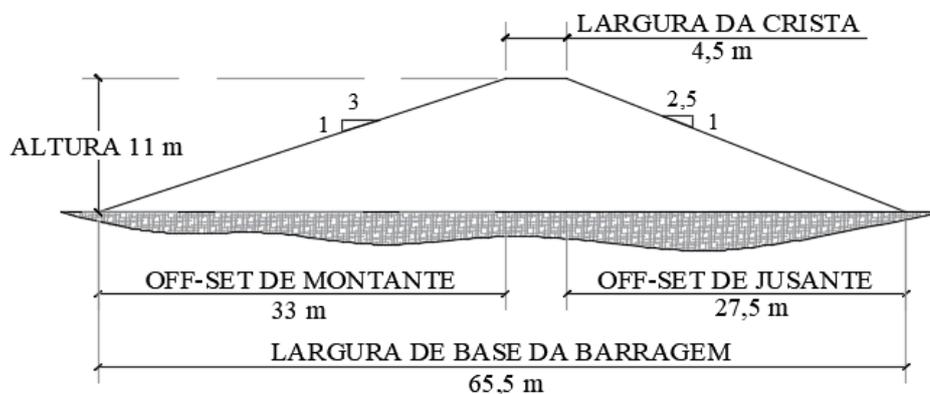
Figura 12 – Perfil transversal barragem Martinópolis

Na Figura 12, é ilustrado o perfil transversal, com as respectivas dimensões da barragem, como: a largura da base do corpo do barramento, e os comprimentos dos taludes de montante e jusante.

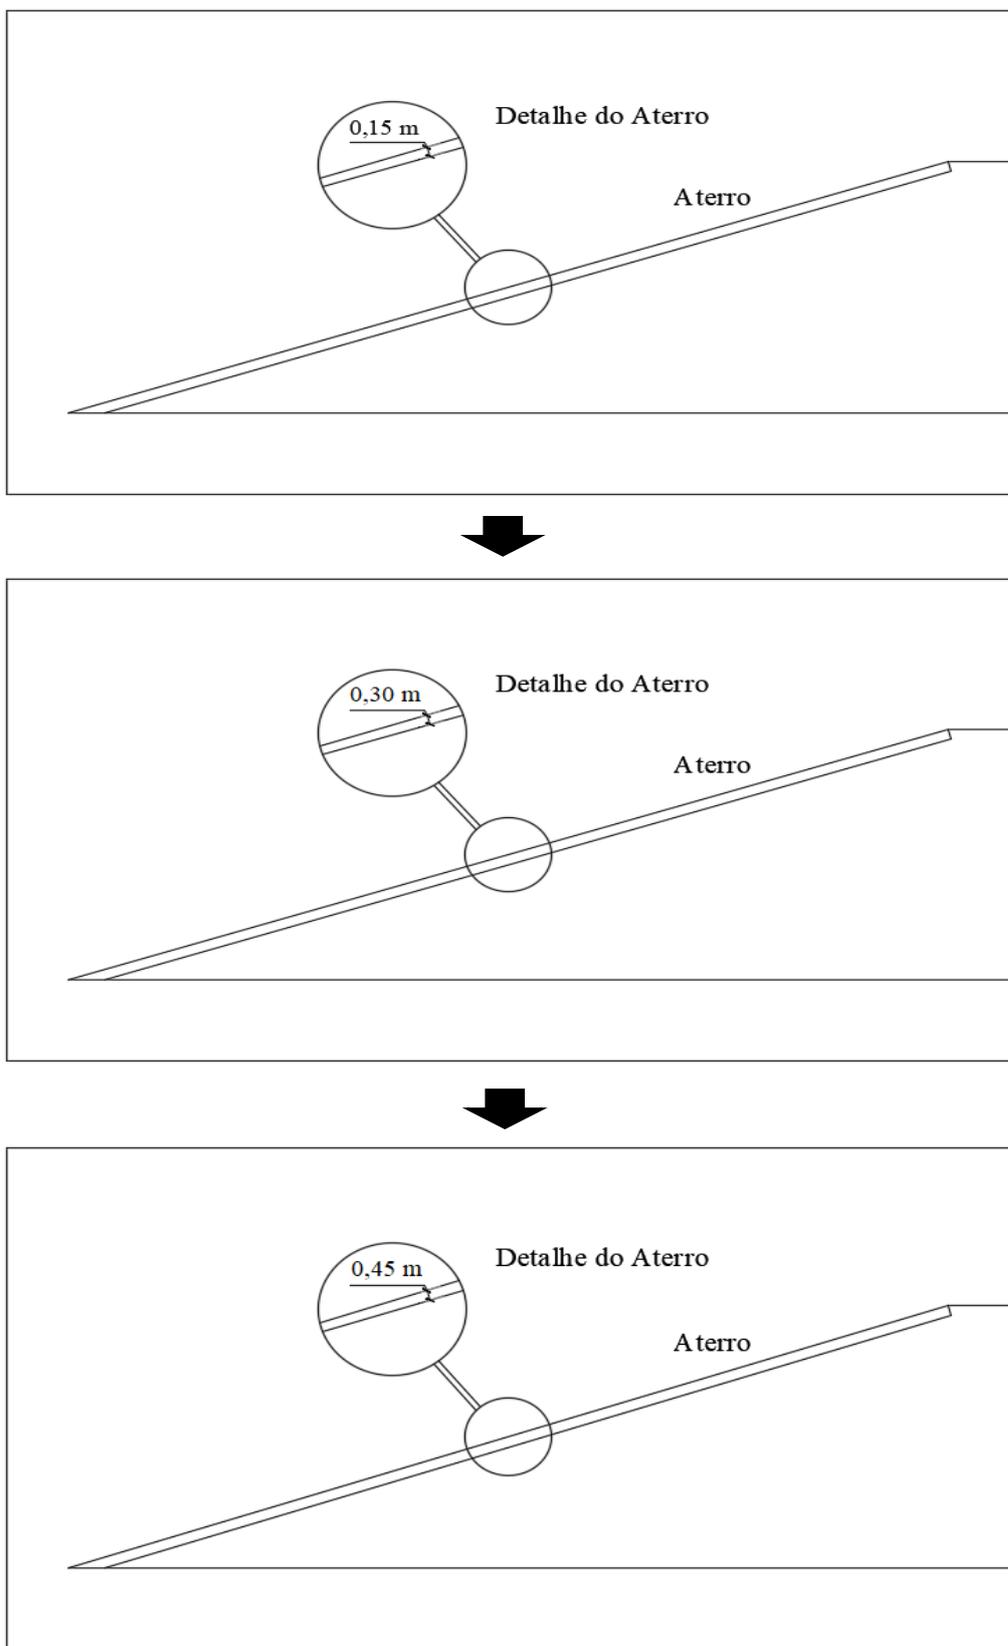
Figura 13 – Detalhe do aterro recomendado

Os volumes de aterro em ambos os taludes, foram definidos com uma espessura de 15 cm ao longo de toda a sua extensão, como mostrado na Figura 13, para casos iniciais, por não serem de grandes proporções, e com passar dos anos essa espessura foi sendo acrescida, a depender do tempo do prolongamento do reparo.

- Erosões: o aterro a ser executado foi alteado 15 cm por ano de atraso no reparo;
- Enrocamento: a recomposição era acrescida a metade da área total no primeiro ano e no segundo era recomposto a área total do talude;
- Calhas de drenagem e meio fio: as áreas que sofreriam os reparos eram elaboradas com incremento de 20% a mais do que o estágio inicial de deterioração, e no segundo ano atingia o total de calhas a serem reparadas;
- Formigueiros: as áreas que seriam realizados os reparos eram concebidas com incremento de 10% a mais do que o estágio inicial de deterioração, e no segundo ano atingia um acréscimo de 20% da área afetada inicialmente;
- Árvores e arbustos: as áreas afetadas eram 70% do total no primeiro ano, e no segundo ano a área total era comprometida, como mostrado na Figura 16.

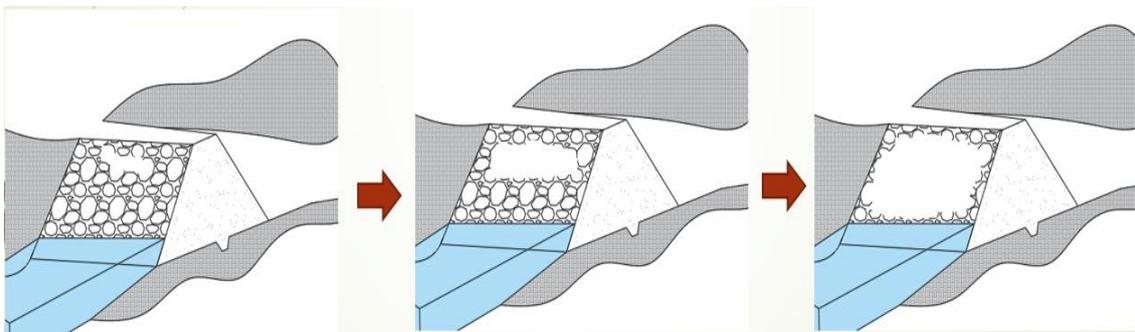
Figura 14 – Detalhe do Enrocamento

A reposição do enrocamento em um estágio inicial ou rip-rap a ser colocado, é equivalente a 30% da área total do talude da barragem, e vão sendo acrescidos ao longo do tempo (Figura 14).

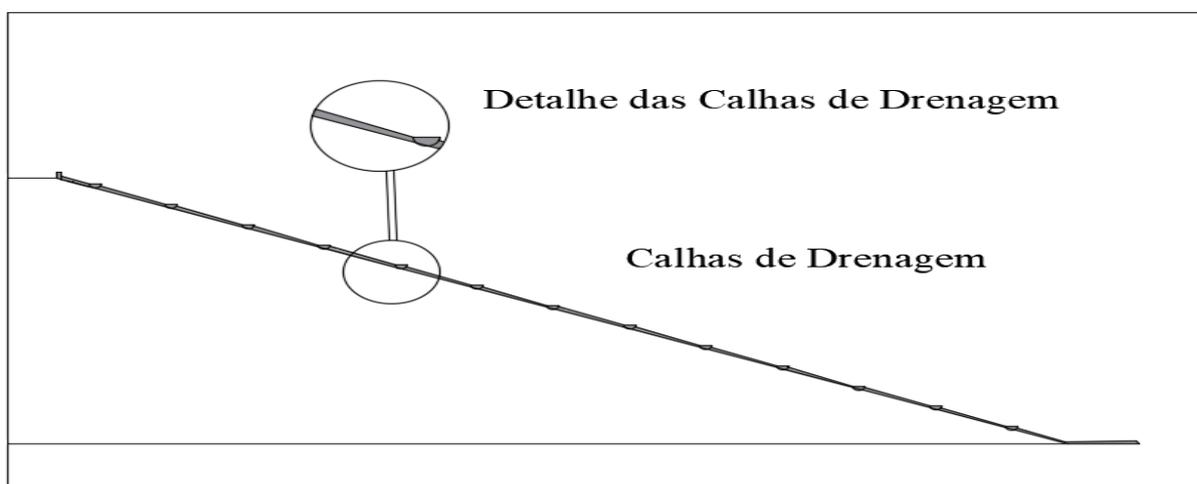
Figura 15 – Detalhes das Calhas e meio fio

As calhas e meio fio a serem recuperadas no ano inicial é correspondente a 40% do número total. Quando se faziam necessário a execução de calhas, a quantidade a ser executada variava de acordo com as dimensões de cada barragem, como mostrado na Figura 15.

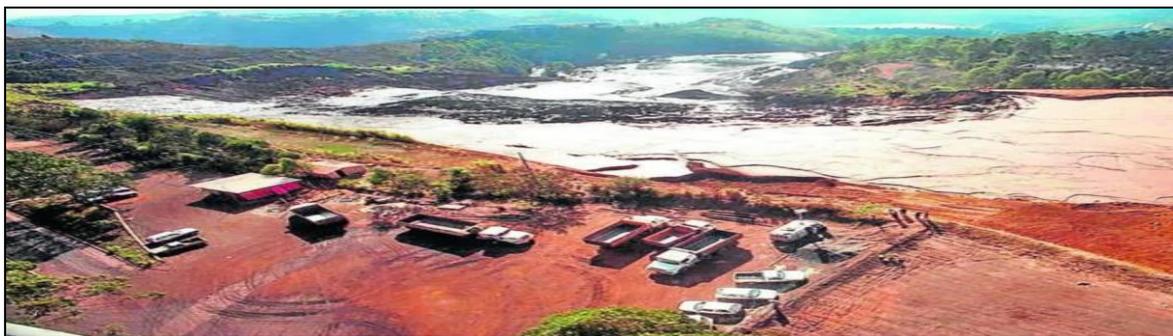
Figura 17 – Barragem de Macacos - MG

Em 22 de junho de 2001, a barragem da mineração Rio Verde, (Figura 17), se rompe no distrito de Nova Lima, na região metropolitana de Belo Horizonte. Cinco operários morreram no acidente que atingiu 80 hectares de mata atlântica, que foi totalmente devastada. O Ribeirão Taquaras foi atingido por 600 mil metros cúbicos de rejeitos, transformando-se em curso de barro espesso. Segundo relatado pelos grupos formados pela Secretária de Estado de Meio Ambiente e Desenvolvimento Sustentável (SEMAD), o acidente ocorreu após obras de alteamento, elevando o nível da barragem, isso levou a um excesso de água por problemas no sistema de drenagem da estrutura, com isso a estrutura se liquefez, ocorrendo o rompimento. (ESTADÃO, 2015)

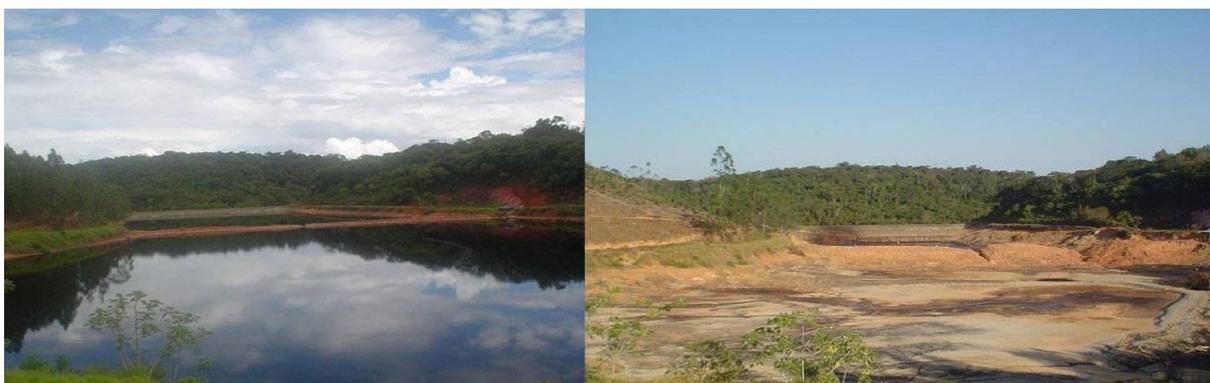
Figura 18 – Barragem Cataguases - MG

No dia 29 de março de 2003, a barragem da indústria Cataguases de papel (Figura 18), na cidade de mesmo nome, na Zona da Mata em Minas Gerais, espalhou 900 mil metros cúbicos de rejeitos industriais de licor negro (que é constituído por lignina e sódio) na bacia do rio Paraíba do Sul. Isso gerou a mortandade de peixes, interrupção no abastecimento de água em vários municípios e prejuízos em propriedades rurais localizadas às margens do ribeirão do Cágado. O laudo Instituto Nacional de Criminalística (INC) identificou as causas do acidente problemas como a falta de manutenção, de fiscalização e o excessivo prolongamento da vida útil da barragem, o que resultou em um processo erosivo da obra (O TEMPO, 2019).

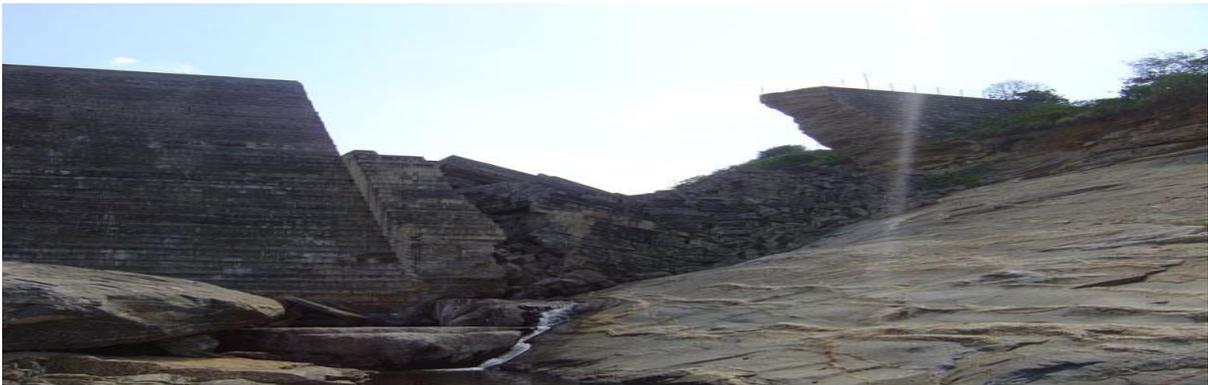
Figura 19 – Barragem Camará – Paraíba

No dia 17 de junho de 2004, houve o rompimento da Barragem Camará (Figura 19), na cidade de Alagoa Nova. A barragem apresentou problemas entre a junção de sua estrutura e sua ombreira esquerda, abrindo uma brecha de 20 metros de altura e 15 de largura, o que ocasionou o alagamento de várias cidades, a morte de 5 pessoas e deixou cerca de 3 mil desabrigados nas cidades de Alagoa Grande, Mulungu, Alagoa Nova e Areia, no estado da Paraíba (G1, 2016; BRASIL, 2005).

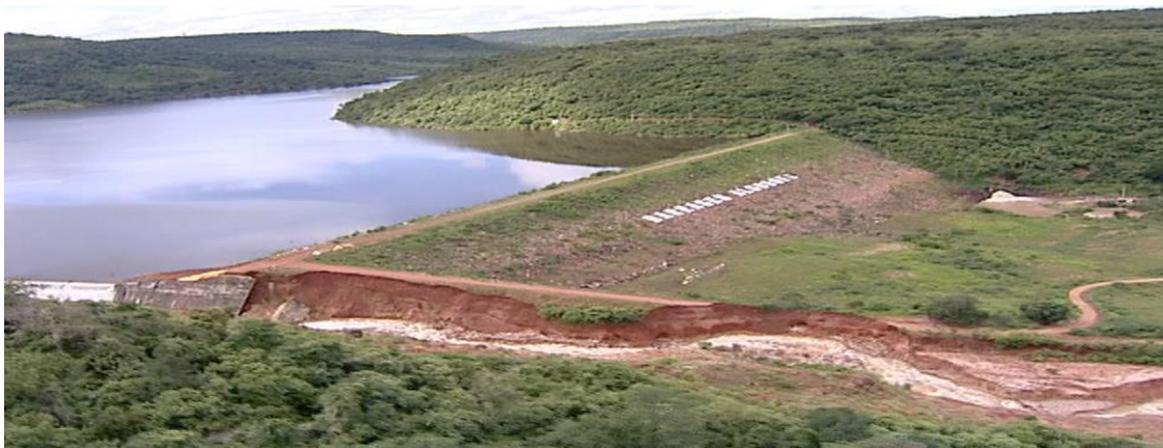
Figura 21 – Barragem Algodões – Piauí

No dia 27 de maio de 2009, localizada na cidade de Cocal no Piauí, a Barragem de Algodões I (Figura 21), rompeu liberando 50 milhões de m<sup>3</sup> de água, gerando uma onda de 30 metros de altura devastando vários vilarejos, isolando cidades e deixando várias vítimas. O laudo realizado após o acidente aponta que o rompimento da ombreira direita se deu devido a um projeto inadequado do maciço, um estudo de solo impreciso, negligência e omissão de autoridades (SALES e SILVA, 2011).

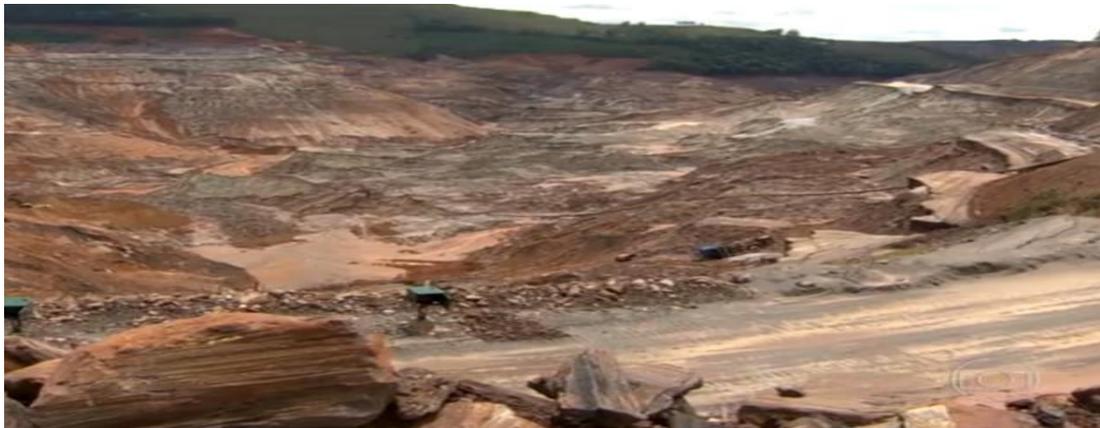
Figura 23 – Barragem do Fundão – MG

No dia 5 de novembro de 2015, o rompimento da barragem no distrito de Bento Rodrigues na cidade de Mariana no estado de Minas Gerais, (Figura 23), houve a liberação de 35 milhões de m<sup>3</sup> de lama de rejeitos. Esse evento causou uma enxurrada de lama que inundou várias casas, deixando 19 vítimas fatais, 2 desaparecidos, 1265 desabrigados, 1,5 mil hectares de vegetação destruídos, 11 toneladas de peixes mortos,

além da contaminação do Rio Doce. As causas apontadas pela auditoria contratada para realizar as investigações, foram: falha na drenagem, liquefação e tremores (GLOBO, 2016).

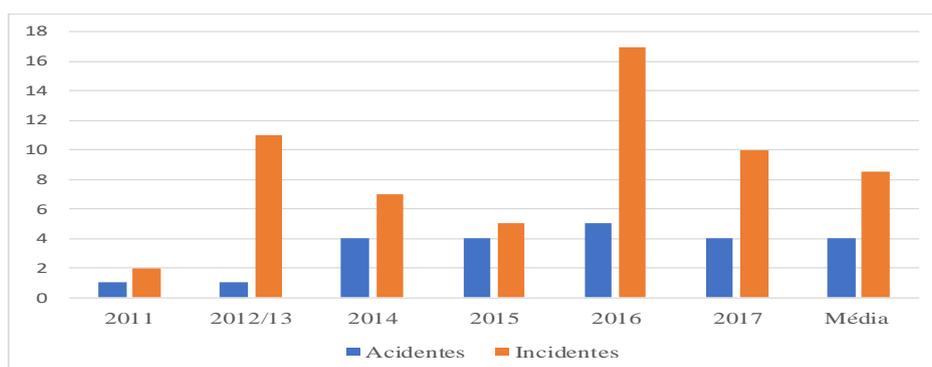
Gráfico 1 – Acidentes e incidentes por ano, segundo o RSB

Os resultados dos levantamentos de acidentes e incidentes no Brasil, no período de 2011 a 2017, foram bem expressivos e demonstram um cenário preocupante quanto aos riscos associados às barragens. Como é mostrado no Gráfico 1, tem-se um número elevado de ocorrências, a média registrada é mais de 3 acidentes por ano e os incidentes registrados têm média de 8,5 por ano. Ressalta-se ainda que, conforme indicado nos Apêndices de A a F, em 46,47% dos casos não foi informado o material que constitui o barramento. Esse é um problema que dificulta a identificação dos principais tipos de barragens que podem apresentar anomalias no país.

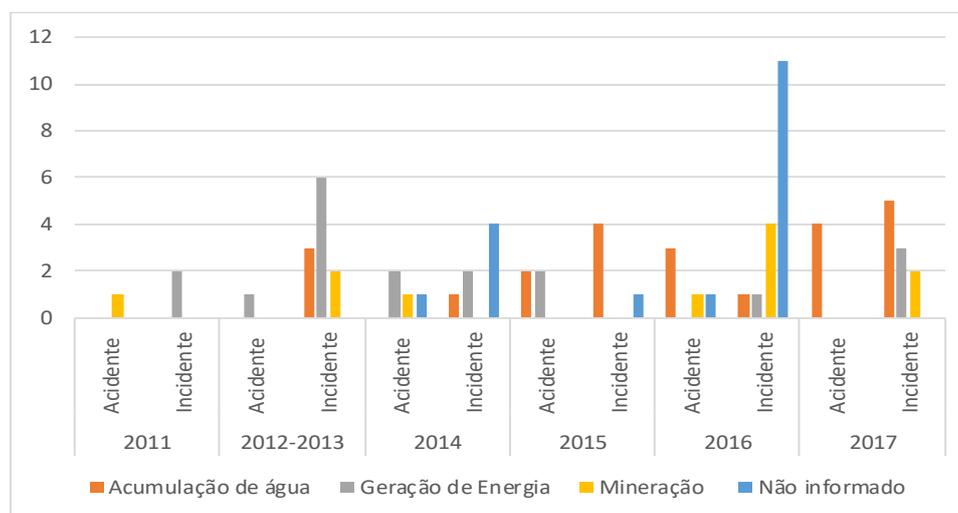
Gráfico 2 – Acidentes e incidentes por finalidade da barragem nos anos de 2011 a 2017

No Gráfico 2 os acidentes e incidentes são classificados pela finalidade da barragem ao qual ocorreram os fatos para cada um dos anos analisados. Pode-se notar que, as ocorrências que não tiveram todos os dados correspondentes informados ao órgão fiscalizador são altas, observa-se que no ano de 2016, esse valor chega 64,7% dos incidentes.

Quanto aos incidentes, também houve ausência do registro da finalidade do barramento, correspondendo a 36,5% do total de falhas indicadas no RSB. As barragens de acumulação de água correspondem a 26,8% do total de incidentes, seguidas das de geração de energia com 19,5% e das de mineração com 17,1%.

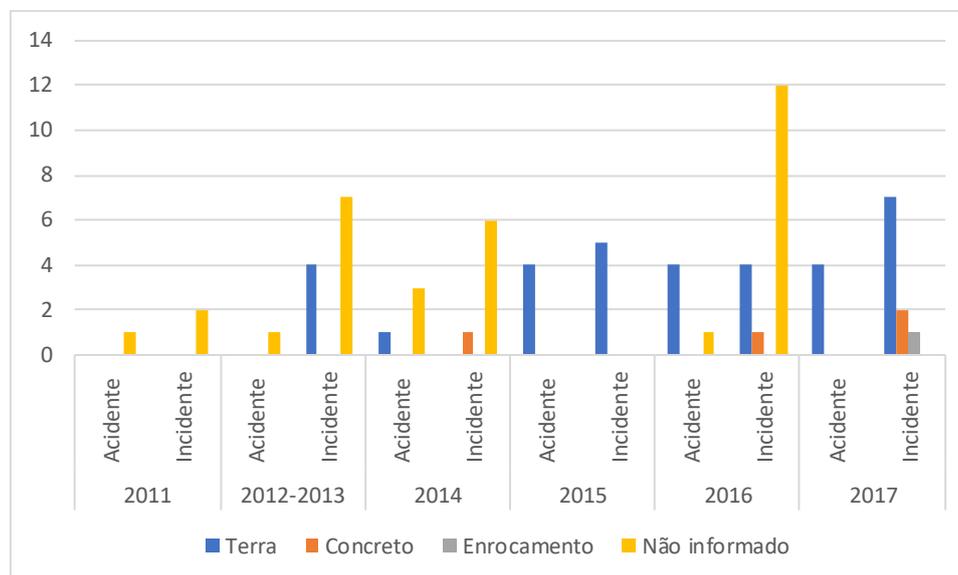
Gráfico 3 – Acidentes e incidentes por tipo de barragem no período de 2011 a 2017.

No Gráfico 3, é possível notar que o número de acidentes e incidentes que não tiveram informados o tipo de barragem em que ocorreram esses eventos é alto, para os acidentes chega a 25% do total registrado e a para os incidentes 44% do total. Das ocorrências que foram informadas o material do barramento, os maiores números são os das barragens de terra com 65% dos acidentes e 39% dos incidentes, seguidas pelas de

concreto com 5% dos acidentes e 12,2% dos incidentes e depois enrocamento com 5% dos acidentes e 4,9% dos incidentes.

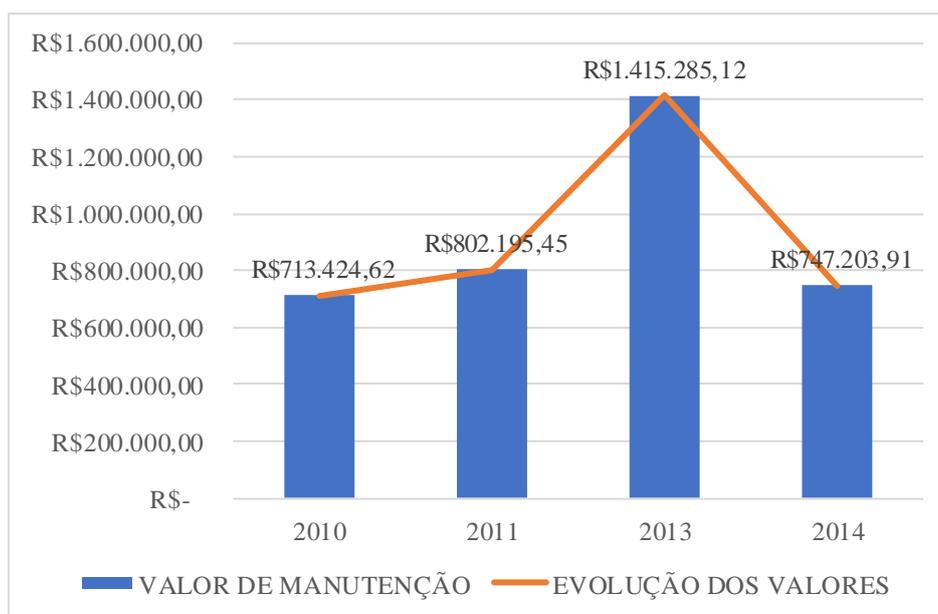
Gráfico 4 – Levantamento de custos da Barragem do Coronel

Os custos dos reparos levantados para cada uma das barragens, foram realizados para cada um dos anos indicados no Quadro 5, e com bases nas anomalias identificadas nos relatórios (Apêndice J), e os custos forma baseados na tabela Seinfra 026.1 de 2019. Os resultados para a Barragem do Coronel (Gráfico 4).

O quadro inicial em 2010, para a Barragem do Coronel, mostra que as avarias se concentram nos taludes com problemas de erosão, nas calhas de drenagem e no vertedouro com falhas no vertedouro com erosões, deterioração e trincas no concreto. Como pode-se notar de 2010 a 2011, o valor de manutenção apresentou uma variação pequena, provavelmente, são referentes a reparos inacabados de um ano para o outro. Já os reparos de 2013, indicam que houve uma piora na situação do barramento pela não reforma nos anos anteriores ocasionando um aumento dos danos causados pelas anomalias já existentes, com o crescimento da área atingida, com isso houve uma elevação dos custos de 76,4%. Em 2014, o valor de manutenção caiu quase pela metade visto que os serviços de manutenção se tornaram menores e mais simples, uma vez que os serviços do vertedouro foram concluídos, e os serviços restringiram-se aos taludes, com serviços de enrocamento a montante e desmatamento e recompactação a jusante, mostrando que os serviços de 2013 foram parcialmente realizados (Apêndice J).

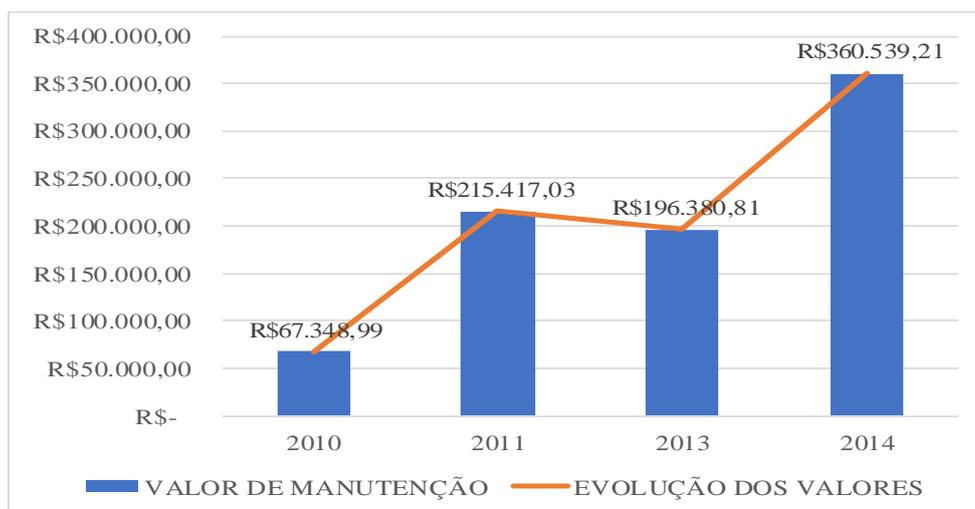
Gráfico 5 – Levantamento de custos da barragem Martinópolis

A Barragem Martinópolis também teve quatro anos indicados para reparos, os custos associados a estes reparos são apresentados no Gráfico 5. No caso inicial, os serviços a serem executados eram de baixa complexidade, compostos de: recuperação do enrocamento a montante, revestimento vegetal a jusante e limpeza de vegetação no sangradouro. Em 2011, os custos foram quase 219,85% maiores que o ano anterior, o que mostra que os serviços indicados em 2010 não foram executados e houve um agravamento na situação, pois começou-se a ter problemas com erosões em ambos os taludes e a área atingida no vertedouro foi maior. Em 2013, alguns serviços já tinham sido executados, já que o serviço no vertedouro foi finalizado, e a recomposição vegetal no talude de jusante também, os serviços que ainda deveriam ser realizados seriam a montante que não foram sanados desde o ano de 2010, e com isso houve uma pequena queda de 8,8% nos custos. Em 2014, os custos tiveram um aumento de 83,6% em comparação com o ano anterior, isso ocorreu devido a postergação de alguns serviços, com isso os problemas se desenvolveram, necessitando de reparos em toda a área do barramento (Apêndice J).

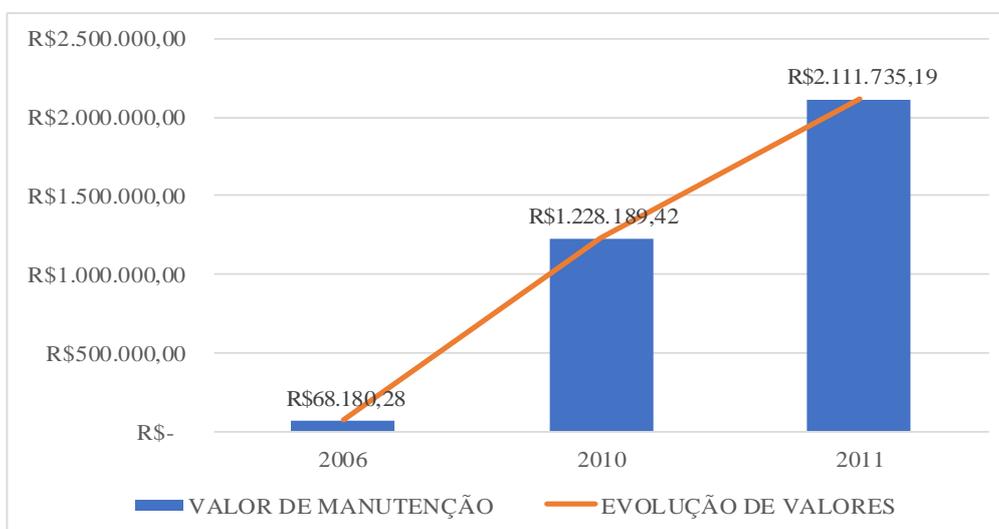
Gráfico 6 – Levantamento de custos da barragem Caracas

A Barragem Caracas, teve três anos com indicação de manutenção, os custos associados a estes serviços estão indicados no (Gráfico 6). Em 2006, apenas no coroamento foi apontado para a realização de serviços de manutenção, o que gerou um custo mais baixo. Em 2010, os serviços a serem executados mostram que houve uma piora na condição da barragem, com os problemas que existem no coroamento se espalhando por todo o corpo do barramento e vertedouro, o que levou os custos a subirem para 1701,4%, em relação ao primeiro ano estudado. Em 2011, houve um novo agravamento do quadro, com as áreas afetadas tendo um aumento, e apresentando novas patologias, o que promoveu um encarecimento de 71,9% referente a 2010, e 2997,28% referente a 2006.

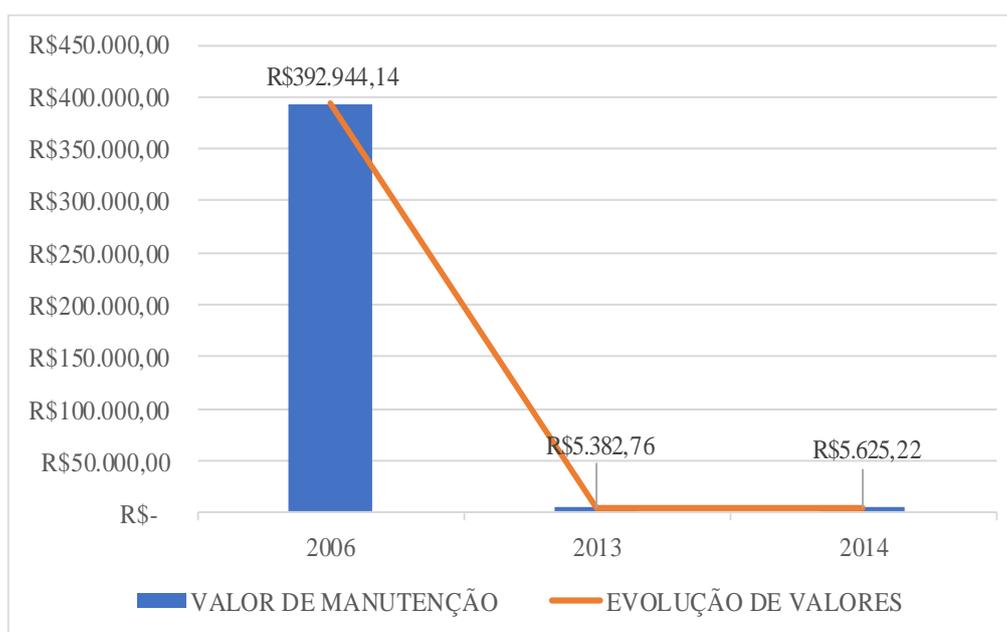
Gráfico 7 – Levantamento de custos da barragem Olho D'água

A Barragem Olho d'água teve três anos com realização de manutenção, com levantamentos de custos (Gráfico 7). O orçamento para realização dos serviços em 2006 é bem maior que os anos de 2013 e 2014, pois no primeiro ano, os problemas relacionavam-se apenas ao talude de jusante com erosões, falha na proteção vegetal e problemas com formigueiros, mas foram sanados. No segundo ano analisado, o serviço de manutenção indicado localizava-se no vertedouro da barragem, relacionado a regularização dos seus taludes, e teve um custo associado bem menor, por ser um serviço de menor custo unitário, representando apenas 1,37% do gasto realizado em 2006. No ano de 2014, o problema persiste e se agrava atingindo uma área maior do sangradouro, mas com valores muito inferiores ao mostrado em 2006, equivalem a apenas 1,43% do valor do ano em questão, e representa um aumento de 4,5% em relação ao ano de 2013.

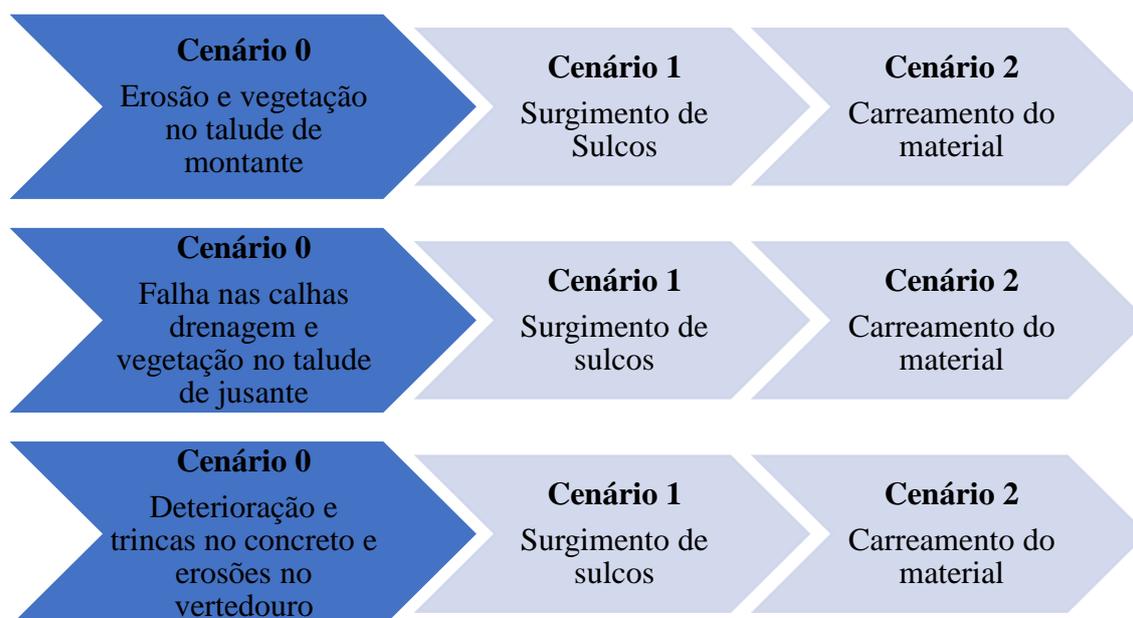
Figura 25 – Evolução das Anomalias a partir do Ano de 2010 (Cenário 0) para a Barragem do Coronel

Para os cenários gerados da Barragem do Coronel, considerando a evolução das anomalias identificadas no ano de 2010 (denominado Cenário 0), foram estimados agravamentos dos problemas conforme indicado na (Figura 25). A partir do cenário base (Cenário 0), considerando a evolução do Cenário 1, há uma elevação do orçamento de manutenção da barragem em 78,51%, isso deveu-se a uma estimativa de aumento da área dos taludes atingida com vegetação, saltando de 50% no cenário inicial para 75% da área total. Para o vertedouro, a área atingida foi de 40% para 60% no Cenário 1. No último cenário estimado, considerou-se uma piora ainda maior dos problemas, com o aumento da área afetada em todas as estruturas que foram inicialmente atingidas, como nos taludes que tiveram toda a sua extensão comprometida, e o vertedouro que teve 80% de sua área avariada, gerando um aumento de 97,6% nos custos em relação ao Cenário 0 (Gráfico 8).

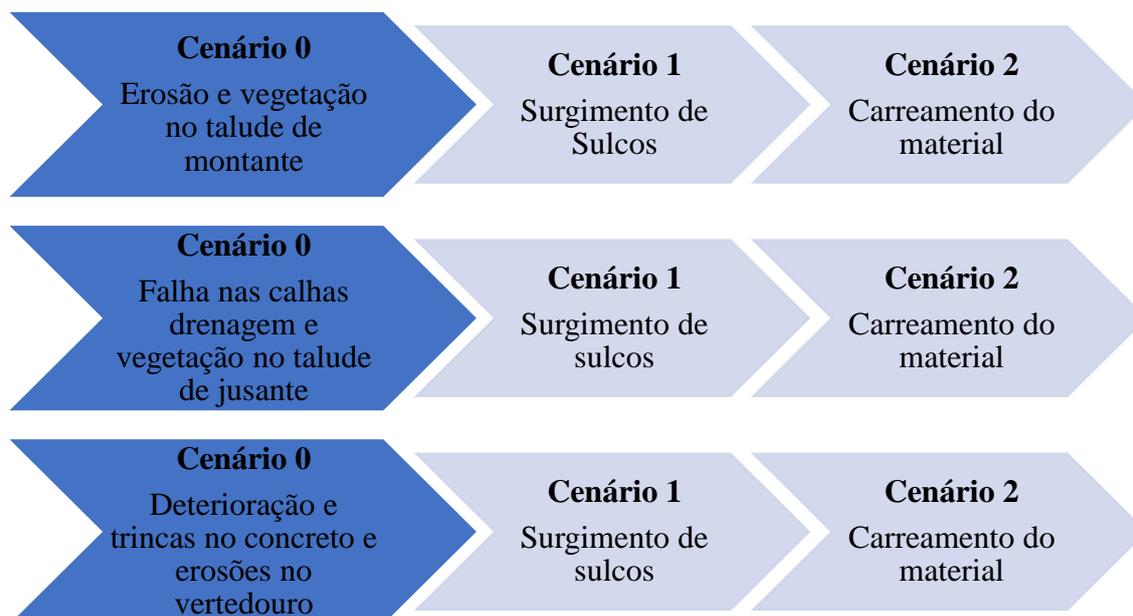
Figura 26 – Evolução das Anomalias a partir do Ano de 2011 (Cenário 0) para a Barragem do Coronel

Para os cenários gerados considerando uma piora nas anomalias identificadas na barragem no ano de 2011 (denominado Cenário 0), consideram que ocorre o alastramento dos problemas pelas estruturas do barramento (Figura 26). Com isso, foram estimados acréscimos: em serviços de execução de aterros de 66% no seu volume; no desmatamento uma elevação na área atingida de 30,7%; no vertedouro a área atingida foi de 60% ao final do Cenário 1. Isso resultou em uma alta de 47,5% no custo referente ao cenário inicial. No segundo cenário, estimou-se que os danos continuariam a crescer, o volume necessário de aterro teria um aumento de 100%, a área que necessitaria de remoção de vegetação chegaria a uma ampliação de 53,85% dos valores e no vertedouro a área atingida corresponderia a 80% do total. Esses incrementos, geram um aumento nos custos de manutenção da barragem de 76% no Cenário 2 em comparação ao Cenário 0 (Gráfico 9).

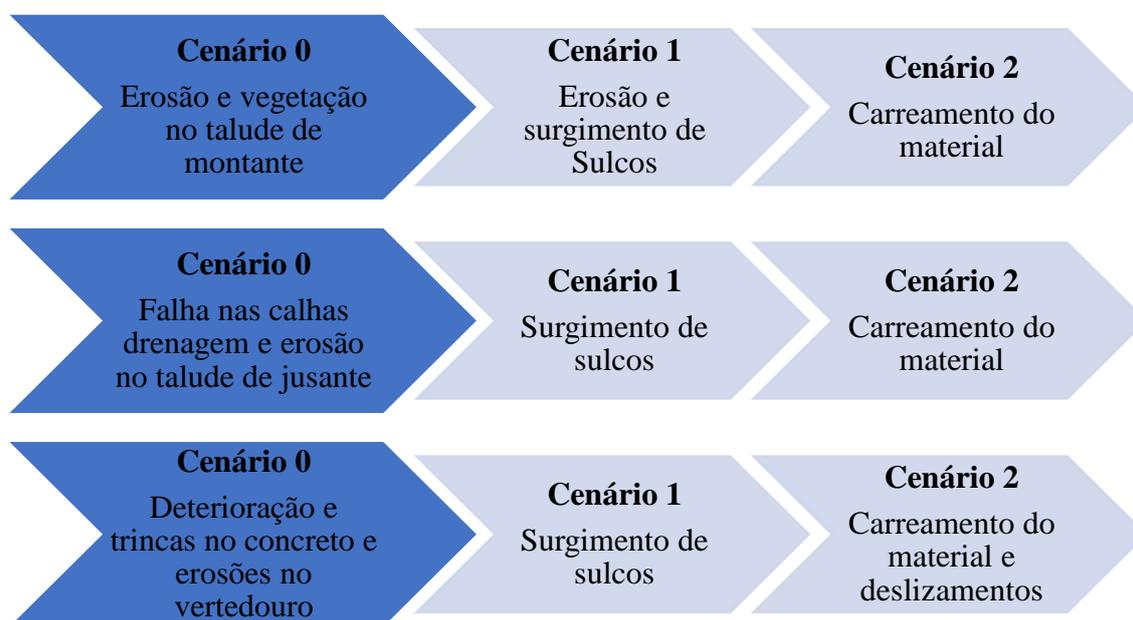
Figura 27 – Evolução das Anomalias a partir do Ano de 2013 (Cenário 0) para a Barragem do Coronel

Para os cenários gerados considerando uma piora nas anomalias identificadas na barragem no ano de 2013 (denominado Cenário 0), consideram que ocorre o alastramento dos problemas pelas estruturas do barramento (Figura 27). Com isso, foram estimados agravamentos, devido: ao aumento da área a ser desmatada que passaria a

atingir toda a área dos taludes, um acréscimo no volume de aterro para 70% da área total dos taludes, os danos no vertedouro chegariam a afetar o correspondente a 70% do total ao final do Cenário 1. Com isso, o valor de manutenção teve um avanço de 11,65% em relação ao inicial. No segundo cenário, estima-se que as áreas atingidas continuariam a crescer, com isso: toda a área dos taludes seria afetada, com vegetação e erosões que gerariam um maior volume de aterro, no vertedouro houve um incremento dos serviços devido a deslizamentos dos seus taludes, o que gerou um gasto bem superior ao registrado no caso inicial (cenário 0) superando em 73,7% (Gráfico 10).

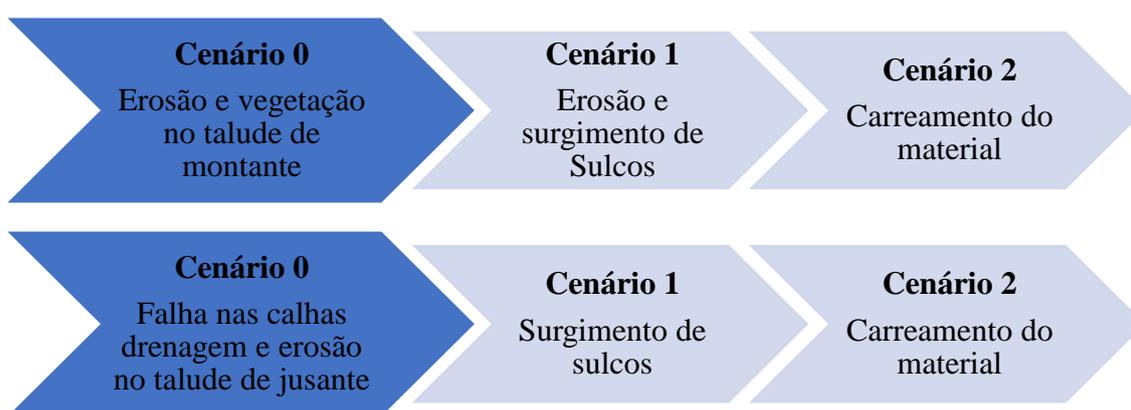
Figura 28 – Evolução das Anomalias a partir do Ano de 2014 (Cenário 0) para a Barragem do Coronel

Considerando-se que os serviços de manutenção não foram realizados em 2014 (denominado cenário 0), concebe-se que houve uma piora na condição do barramento (Figura 28). No primeiro cenário (Cenário 1), estimou-se um incremento de 100% no volume de material para o aterro nos taludes, devido ao aumento das erosões; um acréscimo de 15% na área afetada por formigueiros ou tocas de animais; e que enrocamento que deveria ser executado, continuaria a não ser executado. Com isso, há uma ampliação do custo no patamar de 62,45%. No segundo caso (Cenário 2), o volume de aterro teria um acréscimo de 200%, visto que as erosões tenderiam a expandir-se mais. Dessa forma a elevação dos custos de manutenção no Cenário 2 seria 121,1% superior em relação ao Cenário 0, e com os valores estão mostrados no (Gráfico 11).
