**UNIVERSIDADE FEDERAL DO CEARÁ**  
**CAMPUS DE CRATEÚS**  
**CURSO DE ENGENHARIA CIVIL**

**CUSTOS DE MANUTENÇÃO EM BARRRAGENS NO ESTADO DO CEARÁ**

Trabalho de Conclusão de Curso de Graduação apresentado a Coordenação do Curso de Engenharia Civil da Universidade Federal do Ceará, Campus Crateús como requisito parcial à obtenção do título de Bacharel em Engenharia Civil. Área de concentração: Geotecnia.

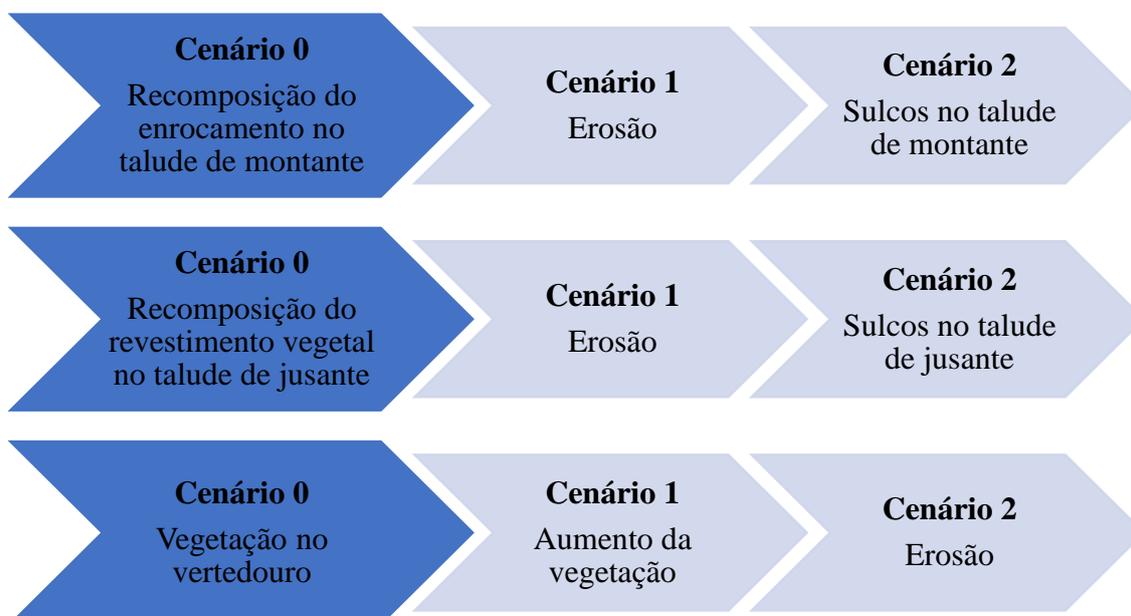
Figura 29 – Evolução das Anomalias a partir do Ano de 2010 (Cenário 0) para a Barragem Martinópolis

Os cenários gerados considerando os serviços de manutenção não executados em 2010 (denominado cenário 0), concebe-se uma piora na situação do barramento (Figura 29). Os cenários gerados da Barragem Martinópolis, mostraram os resultados para o ano de 2010 (Gráfico 12). Os resultados do primeiro cenário se dão pelo agravamento dos problemas: de erosão que decorrem em consequência da não execução do enrocamento do talude de montante e da não realização do revestimento vegetal do talude de jusante, acarretando também no carreamento de material dos taludes, e no vertedouro a um aumento na área a ser desmatada, com isso gera uma amplificação das despesas de manutenção correspondente a 219,86% com relação ao cenário base. No cenário 2, os volumes de aterro têm acréscimos de 100%, devido as erosões terem tido um agravamento, e o vertedouro tem a sua área entorno de 80% coberta com vegetação, fazendo-se necessário a realização de desmatamento e compactação do solo devido a erosões que possam ter ocorrido, resultando em um crescimento dos custos em 582,65% em relação ao ano base.

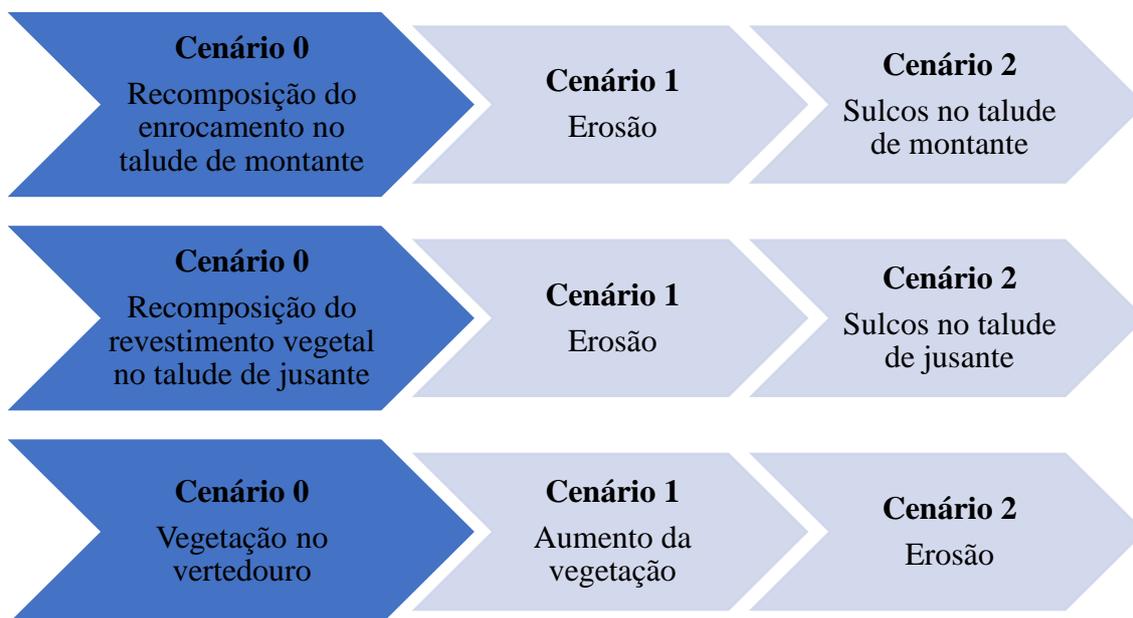
Figura 30 – Evolução das Anomalias a partir do Ano de 2011 (Cenário 0) para a Barragem Martinópolis

Os cenários gerados considerando que os serviços de manutenção não foram realizados 2011 (denominado cenário 0), concebe-se uma piora na situação do barramento (Figura 30). No primeiro cenário o quadro se agrava devido ao aumento das anomalias do ano anterior, como: o aterro nos taludes que houve um acréscimo de 33% no seu volume, devido ao aumento das erosões, pela não execução do enrocamento, no talude de jusante as erosões se dão pela falta de proteção vegetal, e a área a ser desmatada no vertedouro tem um acréscimo de 20%, resultando em um acréscimo de 22,68% no custo de manutenção em relação ao cenário inicial. No Cenário 2, o volume de aterro nos taludes continua a elevar-se, já que as erosões continuam a evoluir, e os serviços no vertedouro, além do desmatamento, também necessitará de aterro e compactação já que o aumento da vegetação causa esse efeito adverso na estrutura, e com isso os custos tem um aumento de 71,72% em comparação com caso inicial, como mostra o Gráfico 13.

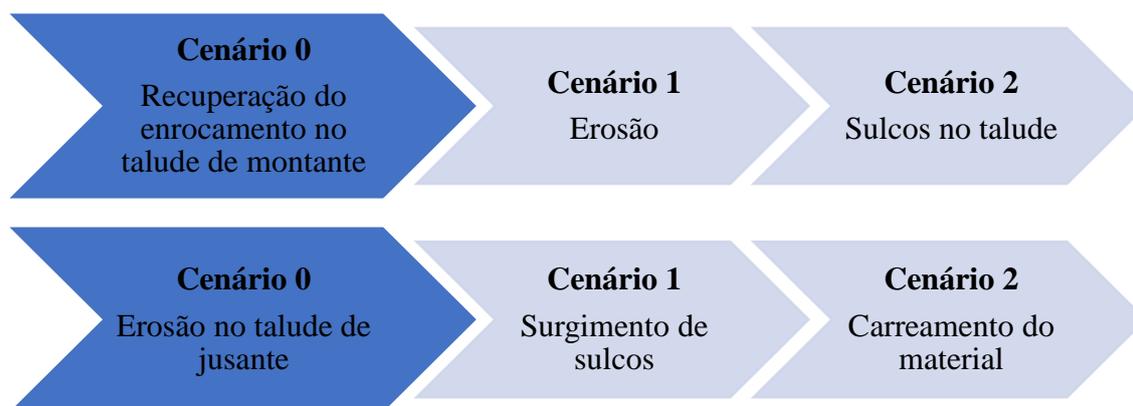
Figura 31 – Evolução das Anomalias a partir do Ano de 2013 (Cenário 0) para a Barragem Martinópolis

Para os cenários gerados considerou-se que os serviços de manutenção não foram realizados em 2013 (denominado cenário 0), na barragem Martinópolis, considera-se que houve uma piora na condição do barramento (Figura 31). Os problemas no primeiro cenário se restringem aos taludes, vide APÊNDICE N, e o agravamento se dá

pelo: aumento de 33% no volume de aterro, a montante se dá pelo enrocamento onde a área a ser recomposta continua a sofrer erosões, resultando ao final do Cenário 1 um aumento de 41,28% nos custos de manutenção. Já o para o Cenário 2, tem-se uma elevação ainda maior no aterro para compactação, visto que as erosões continuam a ocorrer, e o carreamento de material degradaria ainda mais os taludes, gerando uma elevação nos gastos de 142,47% em comparação com os valores do Cenário 0. Os valores gerados estão expostos no Gráfico 14.

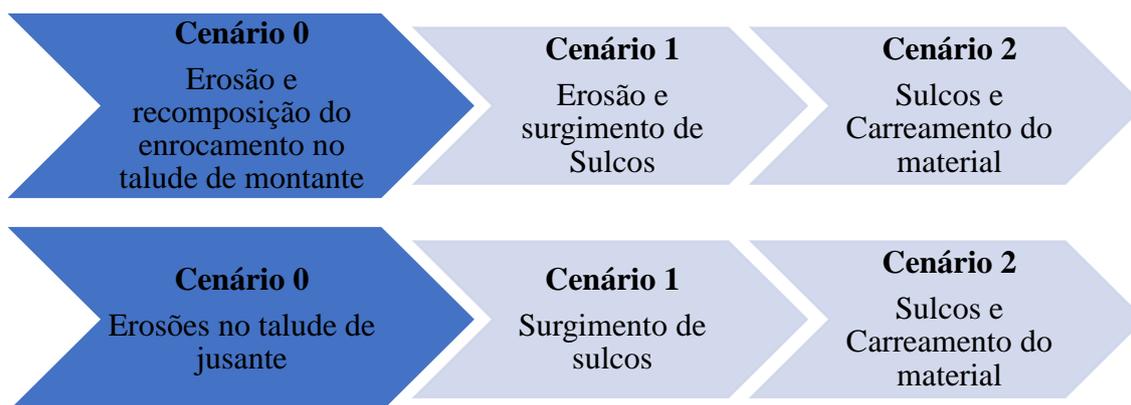
Figura 32– Evolução das Anomalias a partir do Ano de 2014 (Cenário 0) para a Barragem Martinópolis

Considerando os serviços de manutenção que deixaram de ser executados em 2014 (denominado cenário 0), as anomalias tem um aumento que leva a uma deterioração maior do barramento (Figura 32).

O quadro inicial tem com erosões em ambos os taludes, e deterioração do enrocamento no talude de montante, no primeiro cenário criado, mostram um agravamento do quadro fazendo com que necessite de regularização dos taludes, devido a deslizamentos gerados pelas erosões, além de proteção vegetal no talude de jusante, com isso os custos tem um encarecimento de 17,17% em relação ao quadro inicial. Já para o segundo cenário gerado, o aterro tem um acréscimo de 200% do volume inicial, a recomposição do enrocamento que correspondia a 30% de sua área ao final do segundo cenário já passou a ser toda a sua extensão, e a jusante além da proteção vegetal, também deverá ser executado calhas de drenagem, o que levou as despesas a terem um expansão de 189,1% com relação ao quadro base, como mostrado no Gráfico 15.

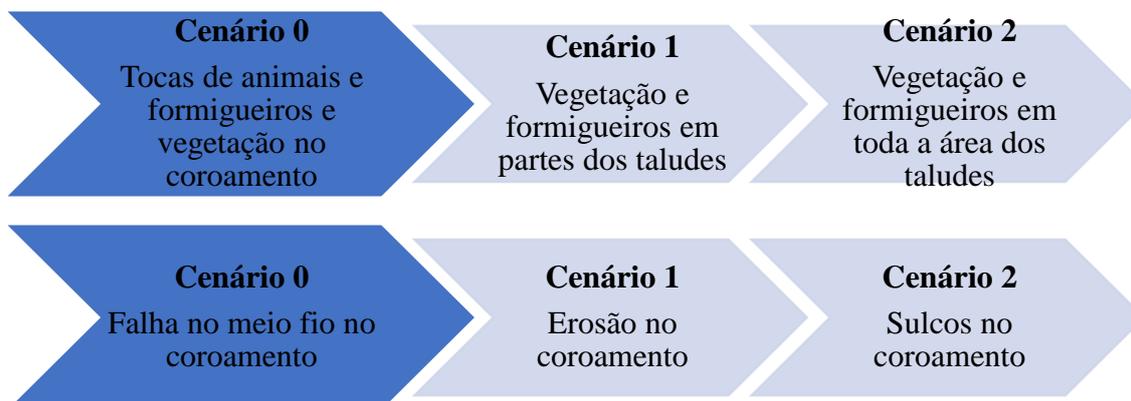
Figura 33 – Evolução das Anomalias a partir do Ano de 2006 (Cenário 0) para a Barragem Caracas

Para a Barragem Caracas, os cenários hipotéticos considerando que os serviços de manutenção não foram realizados em 2006 (Cenário 0), apresentaria uma piora da situação do barramento (Figura 33). No quadro inicial, foram identificados problemas apenas no coroamento, como: tocas de animais e formigueiros, raspagem e limpeza do terreno. Com a piora do quadro (Cenário 1), a anomalia aumentaria pela estrutura, atingindo os taludes, necessitaria de serviços de desmatamento em 50% da área dos taludes, remoção formigueiros em 30% da área dos taludes e compactação do solo nos taludes e no coroamento. Com isso, os custos de manutenção ao final deste cenário é 1001% superior, em comparação com o inicial. Já no segundo cenário, toda a área dos taludes seria afetada pelas anomalias e com isso os custos de manutenção teriam um incremento substancial, chegando a 1211% em relação ao Cenário 0 (Gráfico 16).

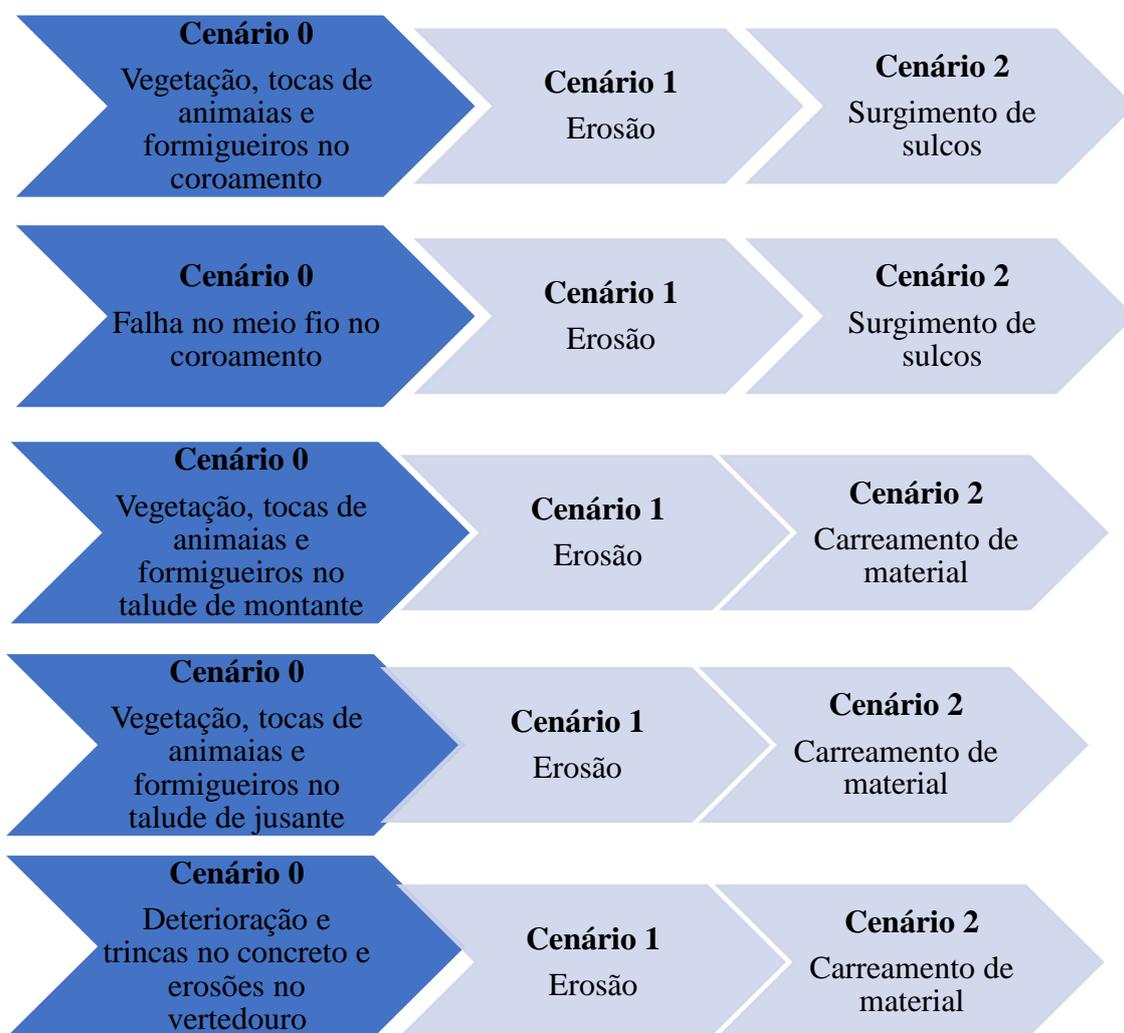
Figura 34 – Evolução das Anomalias a partir do Ano de 2010 (Cenário 0) para a Barragem Caracas

O agravamento das anomalias encontradas no ano de 2010 (Cenário 0), considerou uma evolução conforme indicado na (Figura 34). Em 2010, a Barragem Caracas apresentou os seguintes problemas: crescimento excessivo de vegetação no coroamento, em ambos os taludes e no vertedouro; erosões, formigueiros ou tocas de animais; deterioração das calhas de drenagem e do concreto no vertedouro. No primeiro cenário, considerou-se que:

Já para o último cenário, as anomalias com tocas de animais ou formigueiros atingiriam 70% das áreas no coroamento nos taludes, a área de todo o coroamento e dos taludes precisaria passar por desmatamento, 80% das calhas de drenagem necessitariam de substituição, a deterioração no concreto atingiria a toda a sua área. Todos esses problemas levariam a deslizamentos de terra, e com isso os gastos de manutenção chegariam a 56,4% superiores ao com Cenário 0, (Gráfico 17).

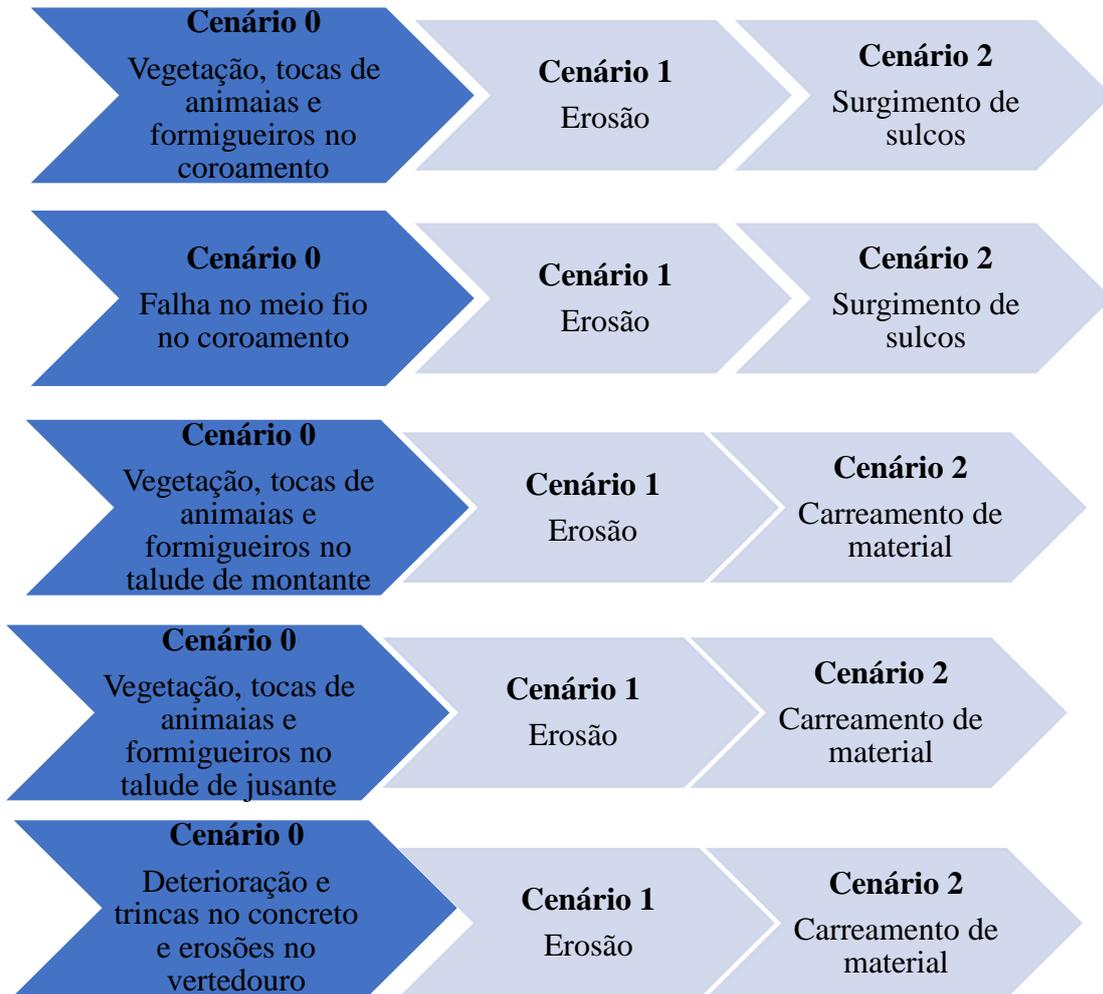
Figura 35 – Evolução das Anomalias a partir do Ano de 2011 (Cenário 0) para a Barragem Caracas

Para a Barragem Caracas no ano de 2011, o agravamento dos cenários hipotéticos foi considerado conforme apresentado na (Figura 35). No cenário inicial, os problemas estão espalhados em todo o corpo do barramento, já para o Cenário 1 considerou-se que: os formigueiros ocupariam uma área de 70% do coroamento e dos taludes, o que poderia gerar um alto risco a integridade dessa barragem, as calhas já têm 70% do total comprometidas, e o vertedouro tem 80% da sua área degradada, com isso o incremento dos custos é de 21,43%. Já para Cenário 2, os formigueiros atingiriam 80% das áreas dos taludes e do coroamento, com isso geraria a necessidade de aterro no coroamento, as calhas estariam em sua totalidade comprometidas, no vertedouro os danos também o atingiriam toda sua extensão, gerando deslizamentos. Com isso, a elevação das despesas do último cenário seria de 59% em relação ao Cenário 0 (Gráfico 18).

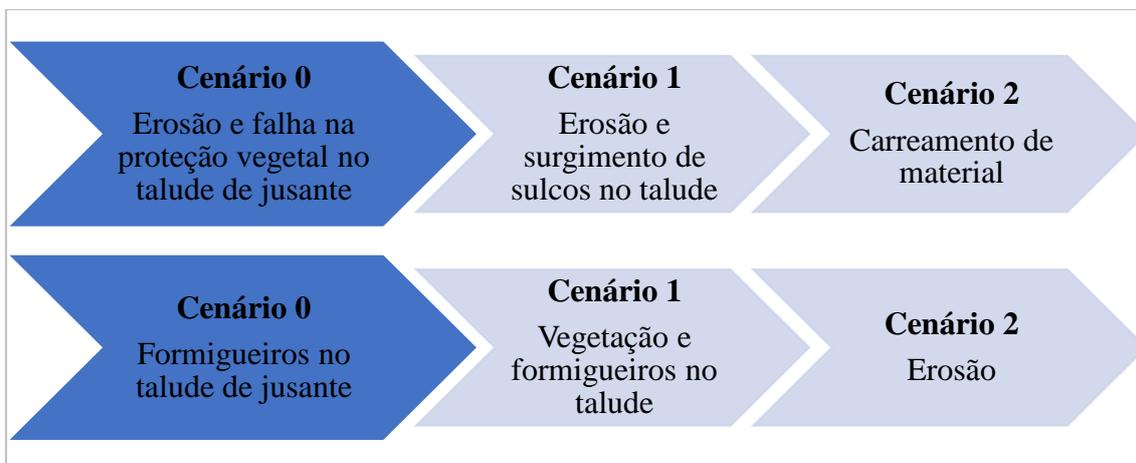
Figura 36 – Evolução das Anomalias a partir do Ano de 2006 (Cenário 0) para a Barragem Olho D'água

Na Barragem Olho d'água, considerou-se que os serviços de manutenção não foram executados em 2006 (denominado cenário 0), Figura 36. Onde ela sofria com: problemas no talude de jusante, com vegetação e formigueiros ou tocas de animais que causavam erosões. No cenário 1, ela passou a ter problemas a jusante e no coroamento, com os mesmos problemas causando erosões, e devido a limpeza do terreno será substituído os meios do coroamento, e as áreas a jusante afetadas com isso são em torno de 55% do total e no coroamento em torno de 50% do total, em decorrência disso os custos associados saltariam em torno de 34,26% em relação ao quadro base. Já no Cenário 2 os dois taludes e o coroamento, são afetados com as anomalias, toda a área do talude de jusante foi afetada, no coroamento também cobriu toda a extensão, no talude de montante atingiu ao redor de 30% de sua área, com isso os custos gerados foram 138,3% superiores ao Cenário 0, vide Gráfico 19.

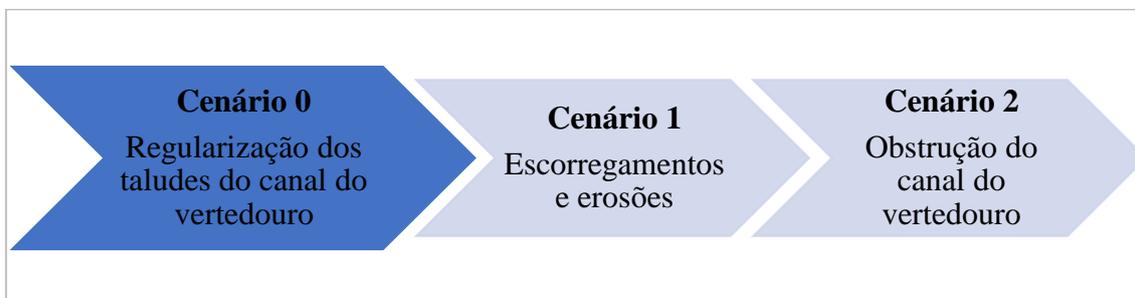
Figura 37 – Evolução das Anomalias a partir do Ano de 2013 (Cenário 0) para a Barragem Olho D'água

Para os cenários gerados em 2013 (denominado cenário 0), o quadro já apresenta manutenções necessárias no vertedouro, devido: a escorregamentos e erosões, no canal de aproximação do sangradouro, com a postergação desse reparos ocorre uma piora na situação, Figura 37. No cenário 1 os escorregamentos aumentam e com isso, a remoção desse material deve ser indicada, a proteção vegetal dos taludes e também a execução de calhas de drenagem, os custos cresceriam neste contexto para 75,53% a mais que o valor inicial. No segundo cenário, o vertedouro foi totalmente obstruído pelo solo que escorregou, gerando assim um custo de 188,1% a mais que o gconsumo no cenário 0, mostrados no Gráfico 20 abaixo.

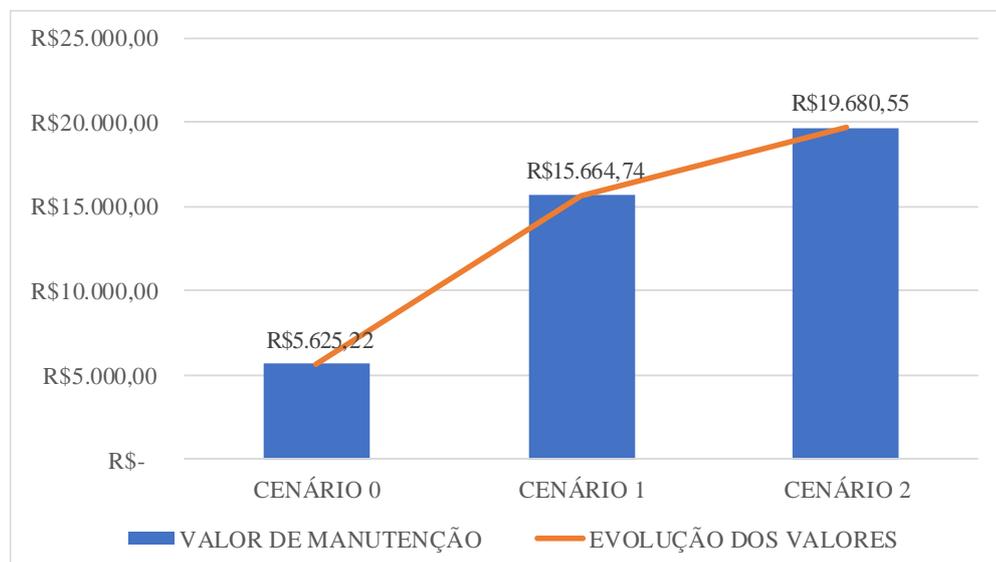
Gráfico 21 – Elevação dos Custos de Manutenção a partir da Piora do cenário de anomalias de 2014 na barragem Olho D'água

Para os cenários de 2014, a área que deve ser recuperada é a mesma de 2013, a disparidade se dá pelo fato de a estrutura já estar em um nível maior de desgaste, devido a não conclusão dos serviços no ano anterior. E com isso temos os seguintes valores mostrados no Gráfico 39.

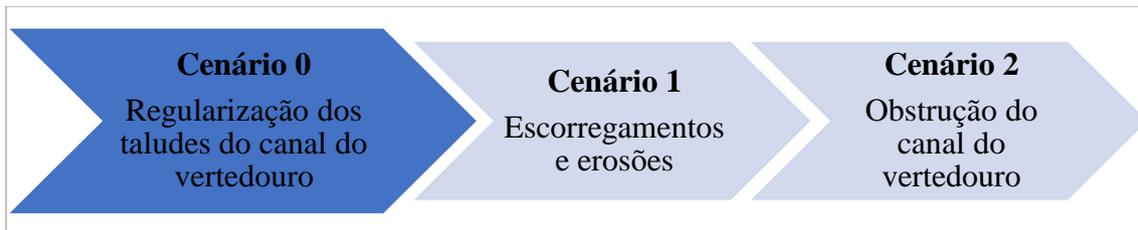
Figura 38 – Evolução das Anomalias a partir do Ano de 2014 (Cenário 0) para a Barragem Olho D'água

A diferença nestes cenários realizados apartir de 2014 (denominado cenário 0), é que a degradação ocorreu de mais maneira mais acentuada, Figura 38. Devido: o deslizamentos de taludes do vertedouro, que foram deteriorando-se com o a postergação do reparo de sua estabilidade, o que gerou gastos a mais com remoção e transporte de material, ao final do primeiro cenário o valor subiu 178,47% em comparação com o quadro base. Para o cenário 2, devido a obstrução do sangradouro fez saltar o valor de manutenção para no final do cenário para 249,86% em comparação com o valor inicial. Como mostra o quadro 20, que mostra sobre as anomalias que poderiam ocorrer caso não aconteça os reparos.
