**INFLUÊNCIA DA QUALIDADE DO REVESTIMENTO ASFÁLTICO NA
EMIÇÃO DE POLUENTES DE UM VEÍCULO LEVE EM FORTALEZA - CE**

INFLUÊNCIA DA QUALIDADE DO REVESTIMENTO ASFÁLTICO NA EMISSÃO
DE POLUENTES DE UM VEÍCULO LEVE EM FORTALEZA - CE

Projeto de Graduação apresentado ao Departamento de Engenharia de Transportes da Universidade Federal do Ceará, como requisito parcial para a obtenção do Título de Bacharel em Engenharia Civil.

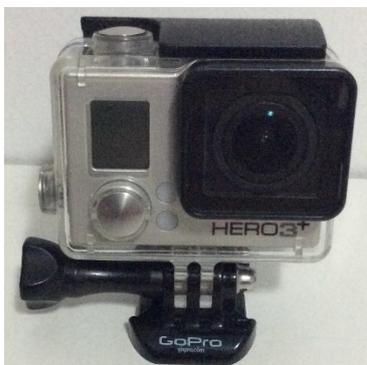
Figura 7 – GoPro Hero 3+ Silver

Utilizou-se, para a coleta das imagens do LVC, a câmera GoPro Hero 3+ Silver, cuja qualidade de filmagem *Full High Definition* a 60 *frames* por segundo e fotos com 10 Mega *Pixels* de definição que permitem posterior análise do pavimento com nitidez satisfatória. As gravações foram realizadas em dias ensolarados a uma velocidade aproximadamente constante de 40km/h. A câmera foi acoplada a um veículo de passeio. A filmagem foi realizada a uma distância de aproximadamente 1m da superfície do pavimento. A câmera utilizada para a realização do LVC é apresentada na Figura 7.

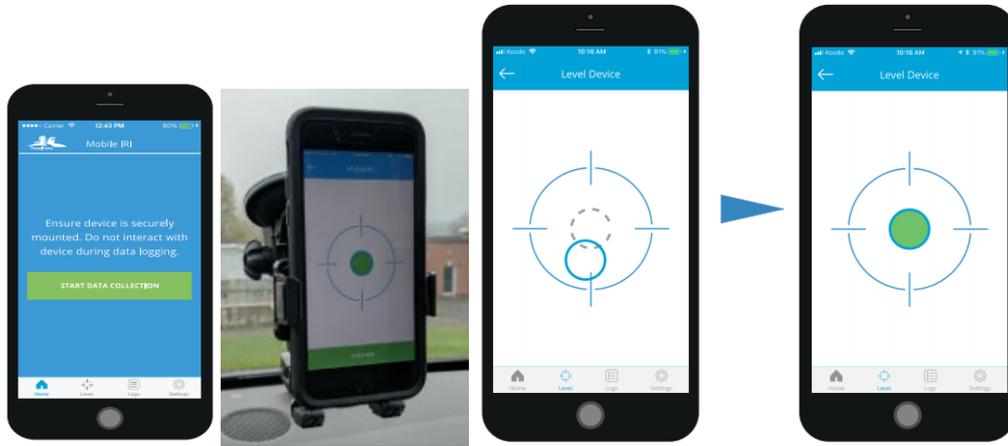
Figura 8 – Interface do aplicativo Total Pave

A interface do aplicativo apresentada na Figura 8, ilustra os passos para calibração do *smartphone* antes do início da coleta dos dados de IRI. O *smartphone* que possui o

aplicativo instalado deve estar em um suporte preso ao para-brisas do veículo, devidamente calibrado para que o levantamento do trecho possa ser realizado.

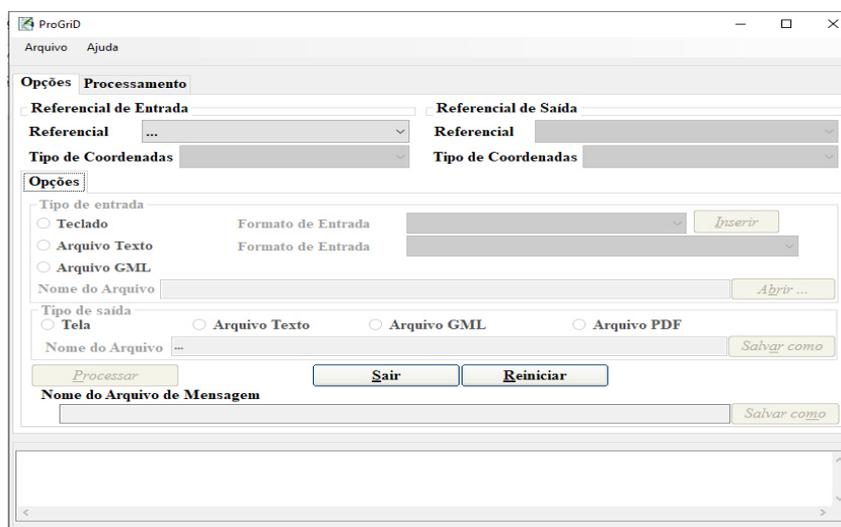
Figura 10 – Interface ProGrid

Adquire-se, por meio da Tabela 9, os dados de latitude e longitude (em graus) para cada dado coletado para que seja iniciada a correlação dos mesmos. No entanto, os dados georreferenciados foram convertidos de graus para coordenadas UTM por meio do uso do programa ProGrid disponibilizado pelo Instituto Brasileiro de Geografia e Estatística (IBGE) cujo *download* foi disponibilizado, gratuitamente, no próprio site do IBGE. A Figura 10 apresenta a interface do programa.

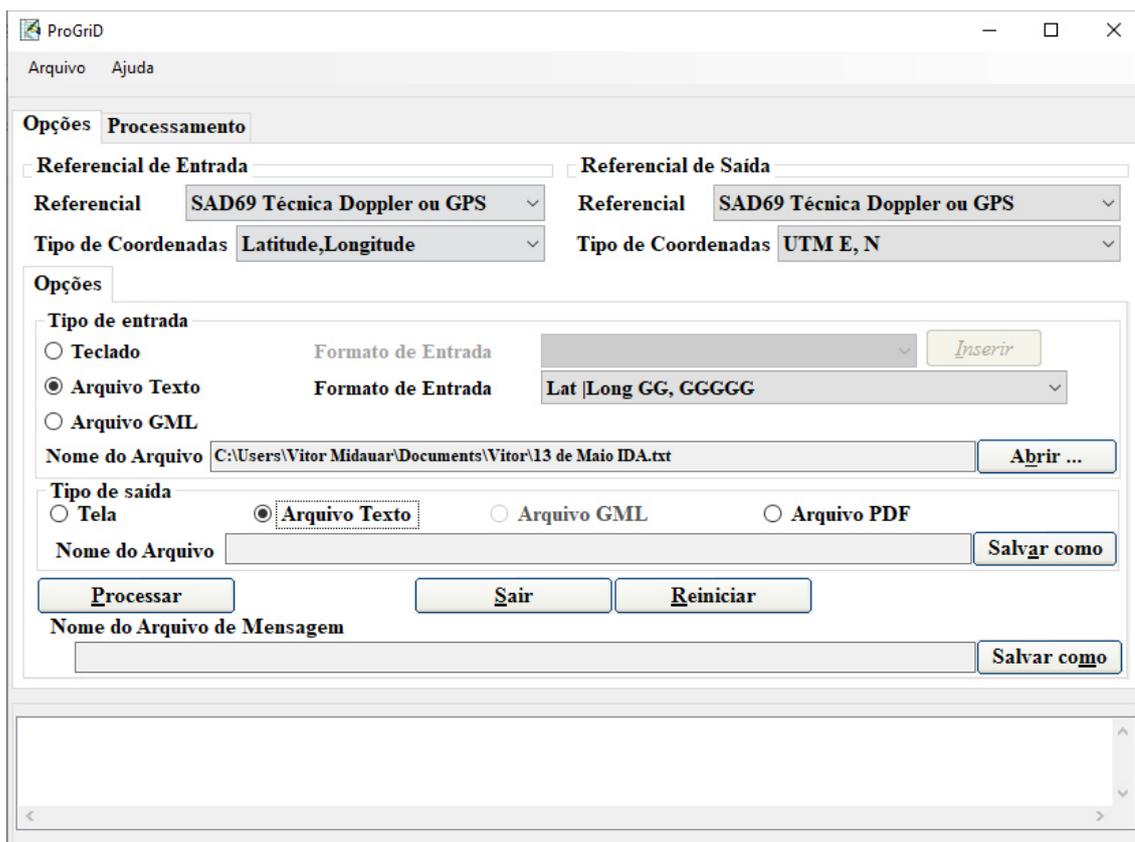
Figura 11 – Configurações selecionadas no ProGrid

Em seguida, na Figura 11, são apresentadas as devidas configurações a serem seguidas. Ressalta-se que as coordenadas (em graus) devem ser copiadas do Excel e coladas no bloco de notas para que estas possam ser carregadas no programa como arquivo de texto, como apresentado na Figura 12. Já a Figura 13 apresenta as coordenadas UTM após a conversão dos dados pelo citado programa.

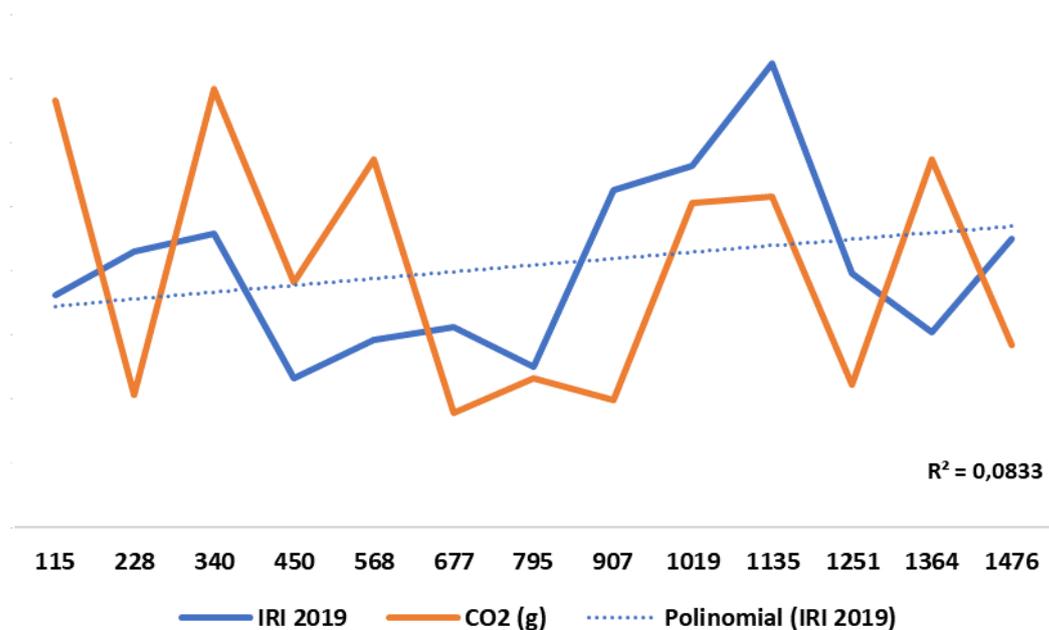
Gráfico 1 –Comparação IRI × CO₂ da rua Vicente Linhares

Os valores do coeficiente de determinação (R^2) das equações polinomiais dos Gráficos 1 e 2 demonstram que o modelo proposto explica apenas 8,33% dos dados de IRI e 12,11% dos dados de CO₂ obtidos com as amostras. Desse modo, entende-se que o modelo de análise proposto pode estar limitado para que se façam afirmações conclusivas a respeito da utilização do método proposto já que, além do coeficiente de determinação ter sido baixo, a correlação entre os dados de IRI e de CO₂ também foi baixa.

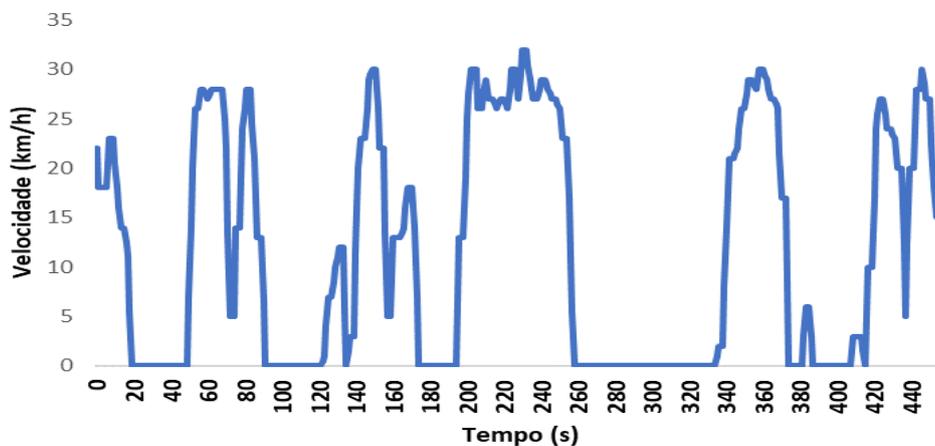
Gráfico 3 – Ciclo de condução da rua Vicente Linhares

Os Gráficos 3 e 4 foram apresentados para justificar a influência do padrão de condução nos resultados obtidos devido à identificação de mudanças bruscas nas velocidades do veículo em interseções. Desse modo, através da análise dos gráficos observou-se que os intervalos de tempo em que o veículo estava com velocidade igual a zero foram suficientemente duradouros para que se inferisse a presença de semáforos ou interseções com parada obrigatória. Assim, o “*stop and go*” dos veículos foram mais influenciados pela existência de interseções do que pela qualidade do revestimento asfáltico em si.

condução para a rua Vicente Linhares, podendo interpretar-se que os “*stop and go*” nos semáforos e cruzamentos também influenciaram os resultados. Como observado no Gráfico 3, os períodos nos quais o veículo está com velocidade igual a zero quilômetros por hora continuamente, supõem-se que as referidas paradas aconteceram.

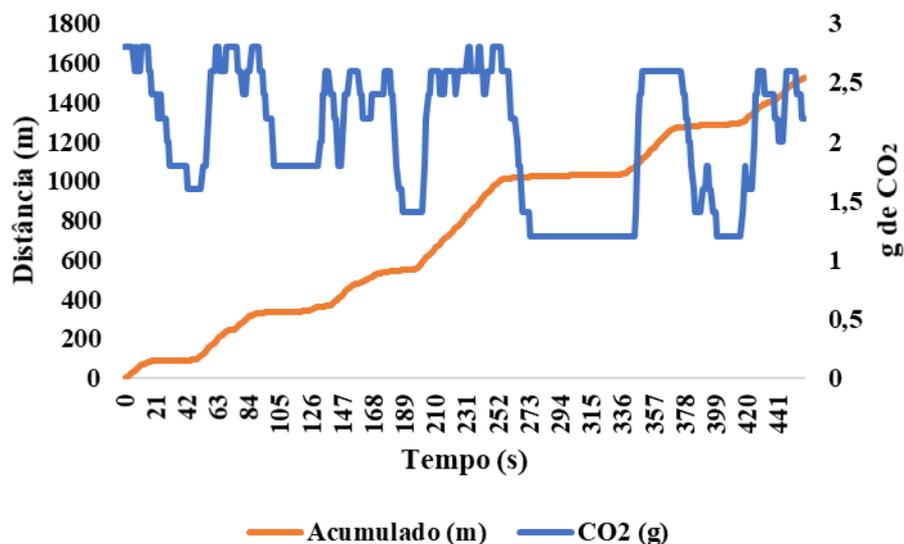
Gráfico 5 - Emissão de CO₂ na rua Vicente Linhares

O Gráfico 5 demonstra a direta relação entre o padrão de condução cujo desenvolvimento de maiores velocidades apresenta maiores emissões de poluentes, enquanto há menores emissões de poluentes quando o veículo está desacelerando ou está parado.

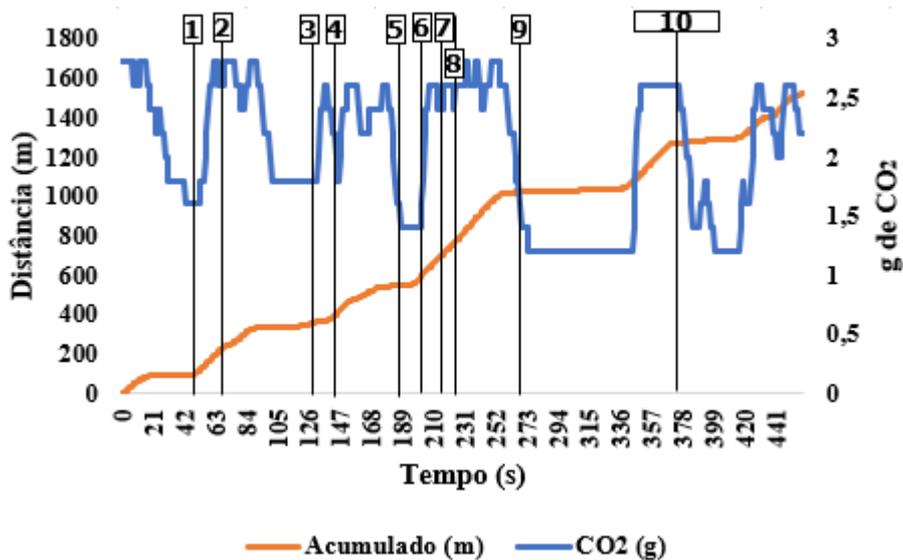
Gráfico 6 – Pontos de interseção na rua Vicente Linhares

Para que fossem validadas as afirmações a respeito da influência do “*stop and go*” verificadas no ciclo de condução com possíveis interferências em interseções de vias, realizou-se um mapeamento por meio de Global Positioning System (GPS) em todas as interseções da via Vicente Linhares, como apresentado no Gráfico 6. Assim, foi possível comprovar que os momentos em que o veículo estava parado, ou seja, com velocidade igual a zero, o mesmo estava localizado em um cruzamento, com ou sem semáforo. Além disso, os pontos 3 e 7 demonstrados no gráficos são defeitos (panela e desgaste, respectivamente) do pavimento cujo padrão de condução foi alterado. Desse modo, nesses dois casos, dos pontos 3 e 7, os defeitos do pavimento foram refletidos no ciclo de condução e, por consequência, na emissão de poluente CO₂. Esse padrão de influência dos defeitos nos pavimentos e as emissões de poluentes, por meio do ciclo de condução, foram consideradas na análise dos dados de todas as vias do presente estudo.

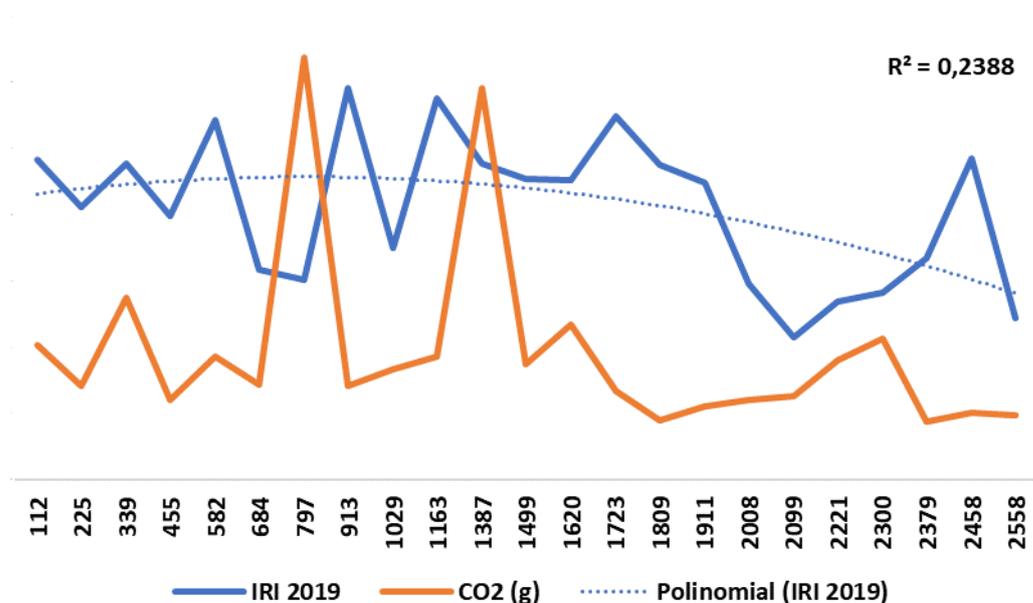
Gráfico 7 – Comparação IRI \times CO_2 na rua Tibúrcio Cavalcante

A análise do ciclo de condução na rua Tibúrcio Cavalcante indica paradas com velocidades iguais a zero quilômetros por hora durante tempos, consideravelmente, elevado, indicando a existência de semáforos e cruzamentos, já que os horários de coleta foram considerados de não pico, ou seja, não sofrem influência de congestionamentos ou formação acentuada de filas. Além disso, é possível verificar, no gráfico do ciclo de condução, que este possui momentos em que o veículo permanece em cruzeiro por tempo e velocidades, consideravelmente, elevadas, podendo-se validar a hipótese da influência do “*stop and go*” não decorrente dos defeitos do pavimento como relevante fator não considerado na análise.

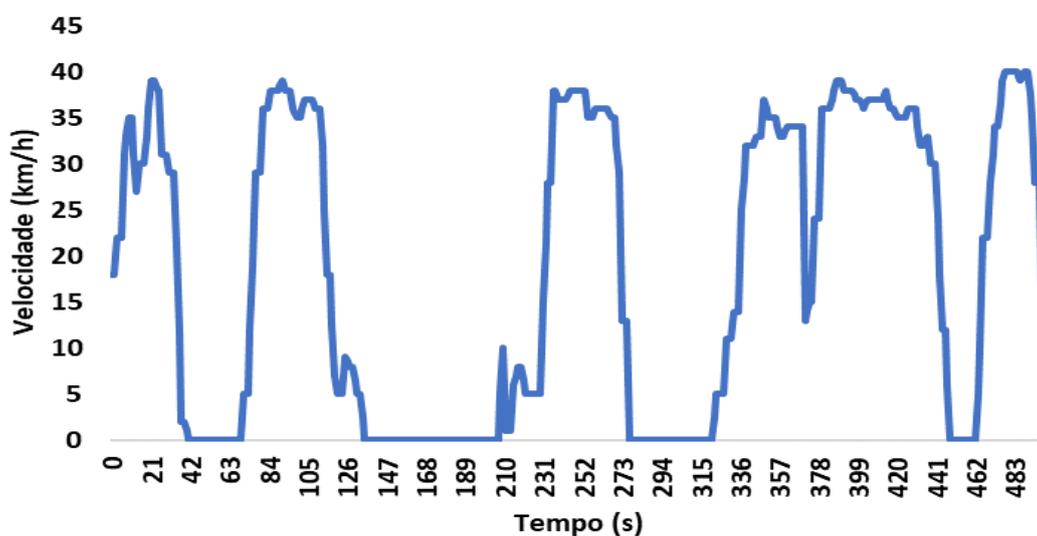
Gráfico 9 – Ciclo de condução na rua Tibúrcio Cavalcante

Os Gráficos 9 e 10, que apresentam o ciclo de condução na rua Tibúrcio Cavalcante demonstram a relação entre as paradas nas interseções das vias, seja por existência de semáforos ou por paradas obrigatórias não semaforizadas, que há uma agressiva mudança de velocidade. Esse padrão de condução caracteriza maior emissão de poluentes como o Gráfico 11 demonstra. Há direta relação entre o desenvolvimento de maiores velocidades e o aumento da emissão de poluentes, ao passo que o veículo emite menos poluentes enquanto permanece parado.

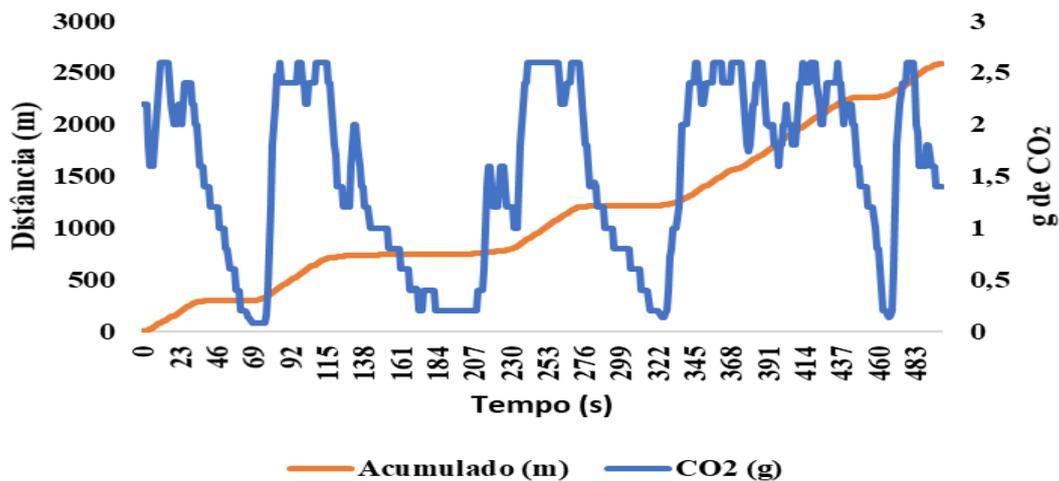
Gráfico 11 - Emissão de CO₂ na rua Tibúrcio Cavalcante

Apesar dos resultados de correlação entre os dados de emissões e de IRI terem sido nulos, o ciclo de condução apresenta comportamento das emissões com tendência similar ao da via discutida no item 5.1. Seguindo o mesmo padrão de análise e as mesmas premissas de que interseções possam ter influenciado no desenvolvimento de velocidades e, conseqüentemente, emissão dos poluentes; o grau de degradação péssimo do pavimento pode ter influenciado no total de emissões no ar. A quantidade de picos e vales no ciclo de condução e a não uniformidade, como apresentado entre os segundos 336 e 432 no Gráfico 11, podem ser consequência da degradação do pavimento.

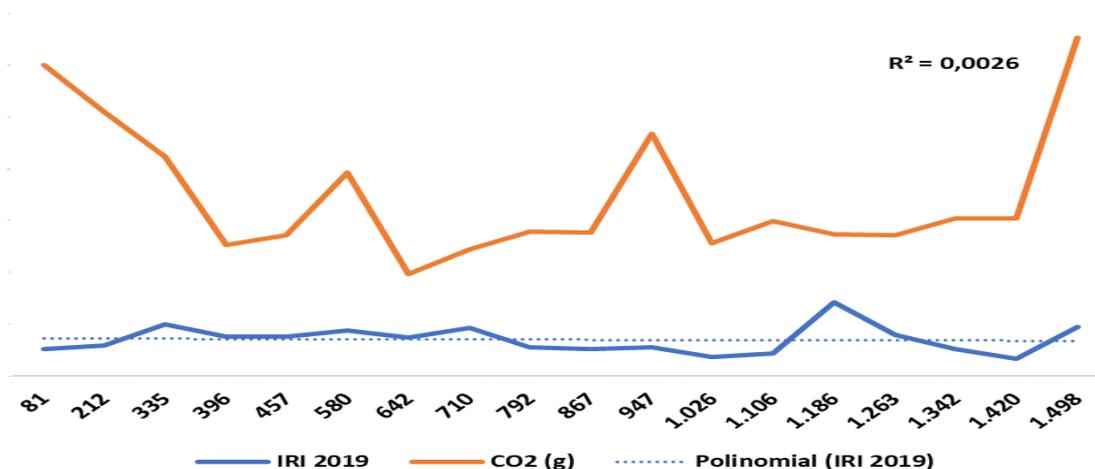
Gráfico 12 – Comparação IRI × CO₂ na rua Érico Mota

O Volume Médio Diário (VMD) de veículos na rua Érico Mota é reduzido em comparação ao VMD das outras vias analisadas; a mesma é classificada como via local com trânsito mais residencial. As equações das curvas polinomiais dos Gráficos 12 e 13, com os valores do coeficiente de determinação (R²) próximas a zero e a 5%, respectivamente, demonstram que o modelo proposto não é adequado para explicar uma parcela significativa dos resultados.

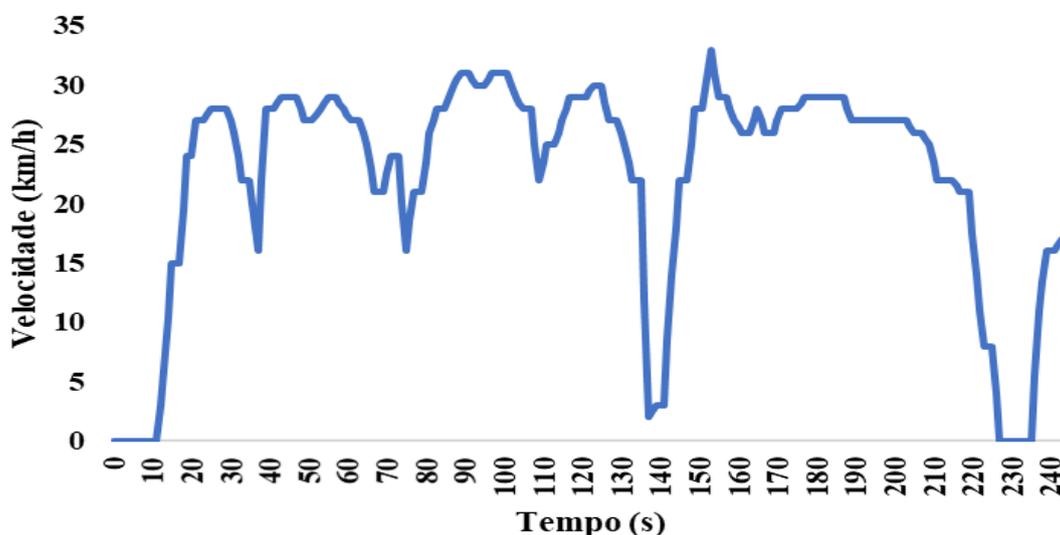
Gráfico 14 – Ciclo de condução da rua Érico Mota

O ciclo de condução realizado na rua Érico Mota, apresentado no Gráfico 14, e posteriormente sobreposto com os dados de emissão de velocidade (Gráfico 15) e emissão de CO₂ (Gráfico 16), apresenta um pico de aceleração que pode ser relacionado ao pico de emissão. A alta emissão de poluentes ocorre no momento de desenvolvimento de velocidade do veículo, aceleração, enquanto os menores valores de emissão ocorrem nos momentos em que o veículo permaneceu parado ou em desaceleração. Com isso, pode-se afirmar a influência do padrão de condução nas emissões de poluentes. Como a qualidade do revestimento foi evidenciada como ruim, pode-se aderir a hipótese de que a má qualidade do revestimento está relacionada ao aumento das emissões já que o coeficiente de relação linear (*Pearson*) apresenta o valor de 0,166 em uma escala de -1 a +1.

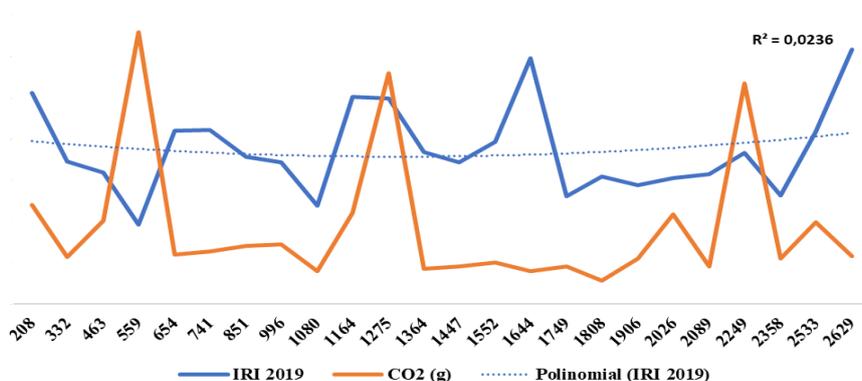
Gráfico 17 – Comparação $IRI \times CO_2$ na avenida 13 de Maio sentido “IDA”

A comparação entre $IRI \times CO_2$ e $CO_2 \times NO_x$ está representada nos Gráficos 17 e 18, respectivamente. Como pode-se observar, não foi possível determinar um padrão de relação entre os dados por meio do Gráfico 17, corroborando com o resultado de correlação encontrado de aproximadamente zero. Por outro lado, o Gráfico 18 apresenta picos e vales coincidentes, embora a correlação seja baixa; esse comportamento pode significar que a aceleração e a desaceleração do veículo estão diretamente relacionadas às emissões devido aos comportamentos serem coincidentes nos mesmos tempos no eixo representado em segundos. Para complementar a análise, gerou-se o ciclo de condução expresso no Gráfico 19 que apresenta picos elevados de velocidades em um curto intervalo de tempo. A partir dos dados apresentados no Gráficos 20 e 21, o fenômeno do “*stop and go*” pode ser identificado. Esse comportamento influencia, diretamente, na emissão de poluentes. Desse modo, como evidenciado nos Gráficos 20 e 21; pode-se interpretar a relação direta entre o desenvolvimento de velocidade e o aumento da emissão de poluentes, assim como a desaceleração culmina em redução nas emissões de CO_2 .

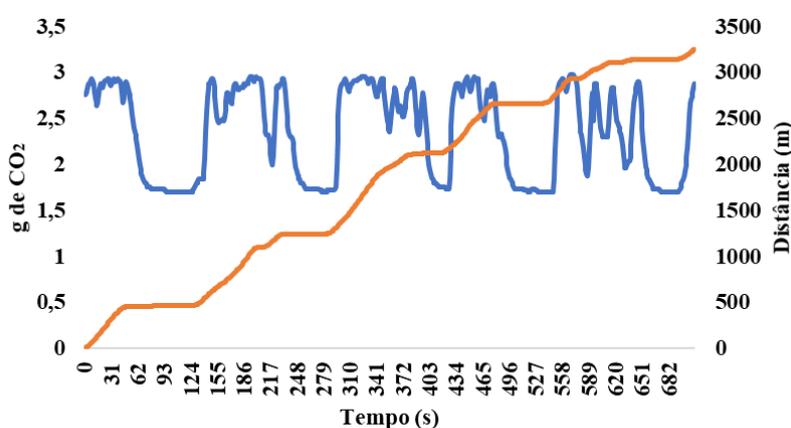
Gráfico 21 - Emissão de CO₂ na avenida 13 de Maio sentido “IDA”

O valor de R entre os dados de IRI e de emissão de CO₂ não apresentaram relação linear entre si. Esse resultado indica que os valores não estão correlacionados, porém o ciclo de condução sobreposto com a emissão de poluentes, Gráfico 21, apresenta comportamento similar as vias anteriormente discutidas. Esse padrão de resultado gera uma hipótese de que outros fatores, além da qualidade do revestimento, estão influenciando significativamente esses dados. Com isso, no estudo da via 13 de Maio sentido “IDA” não foi possível inferir que a qualidade do revestimento asfáltico influencia diretamente as emissões, mas não se pode descartar que há influência devido ao padrão do gráfico seguir as tendências das vias anteriores.

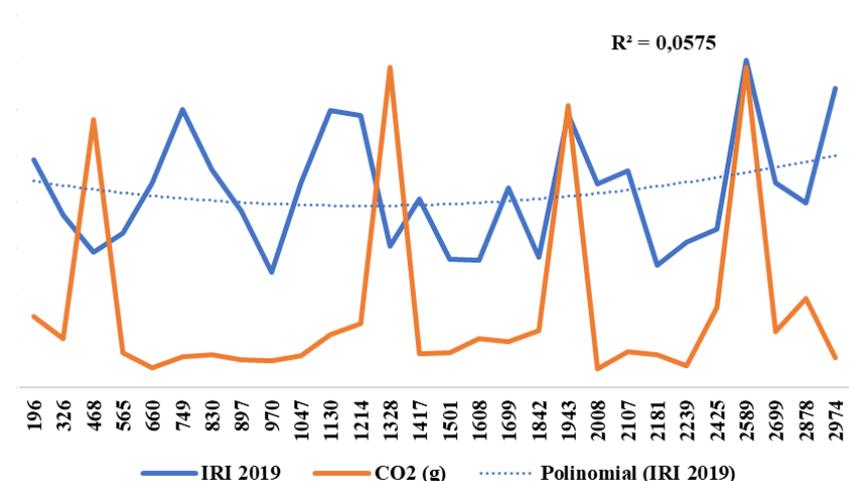
Gráfico 22 – Comparação IRI x CO₂ para a avenida 13 de Maio sentido “VOLTA”

Os Gráficos 22 e 23 apresentam, respectivamente, a comparação entre os dados de emissão dos poluentes CO₂ e NO_x e os dados referentes a correlação entre IRI × CO₂, cujas correlações seguiram o mesmo padrão encontrado no sentido de “IDA”. A correlação (R²) entre CO₂ × NO_x foi de 0,41, ou seja, baixa e a correlação entre IRI × CO₂ foi de 0,183, o que pode ser considerado muito baixa. Desse modo, a hipótese de que outros fatores, como número de interseção entre vias, não considerados na presente análise, podem ter influenciado, significativamente, os resultados obtidos. A taxa média de emissão de poluentes no trecho foi de 0,40g de CO₂/m. Além disso, a emissão total no trecho estudado foi 1194,4g de CO₂ e de 0,19g de NO_x.

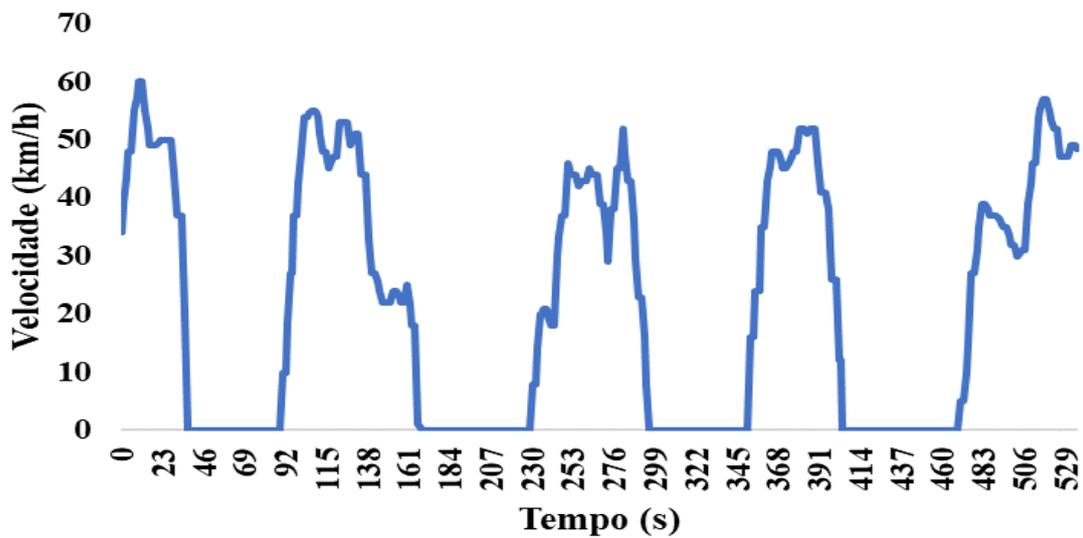
Gráfico 24 – Ciclo de condução da avenida 13 de Maio sentido “VOLTA”

A partir da análise do ciclo de condução apresentado no Gráfico 24, constata-se que o fenômeno do “*stop and go*”, como ocorreu no trecho no sentido “IDA” da via, fica evidente devido aos picos e vales de velocidades. Diante disso, para avaliar a influência das interseções entre vias e o impacto das mesmas na análise, os Gráficos 25 e 26, mapeiam as velocidades desenvolvidas pelo condutor em função do ciclo de condução e da emissão de CO₂, respectivamente. Desse modo, como foi identificado na avenida 13 de Maio sentido “IDA”, há direta relação entre o padrão de condução do veículo e a emissão do poluente CO₂ no ar. A emissão de CO₂ no ar não está relacionada a qualidade

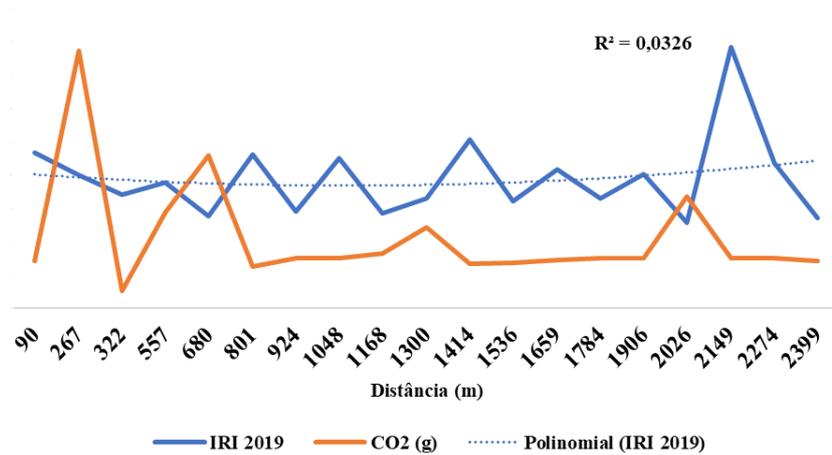
Gráfico 27 – Comparação IRI x CO₂ para a avenida Jovita Feitosa sentido “IDA”

meio desses resultados, não é possível inferir que a qualidade do revestimento asfáltico influencia diretamente na geração de emissões de poluentes no ar. Os Gráficos 27 e 28 apresentam os resultados das correlações mencionadas.

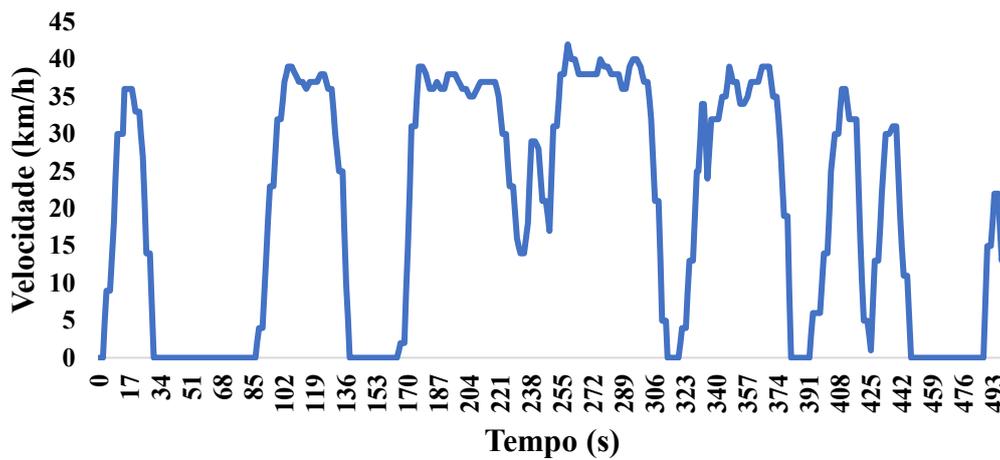
Gráfico 29 – Ciclo de condução desenvolvido na avenida Jovita Feitosa sentido “IDA”

No Gráfico 29, o ciclo de condução apresenta valores de velocidades máximas atingidas elevadas e com desenvolvimento de altas velocidades em curtos intervalos de tempo. Esse comportamento do condutor pode ser avaliado como agressivo, impactando na geração de poluentes por meio do escapamento do veículo. Apesar da influência do “*stop and go*”, como apresentado nos Gráficos 30 e 31, nas emissões de poluentes, não é

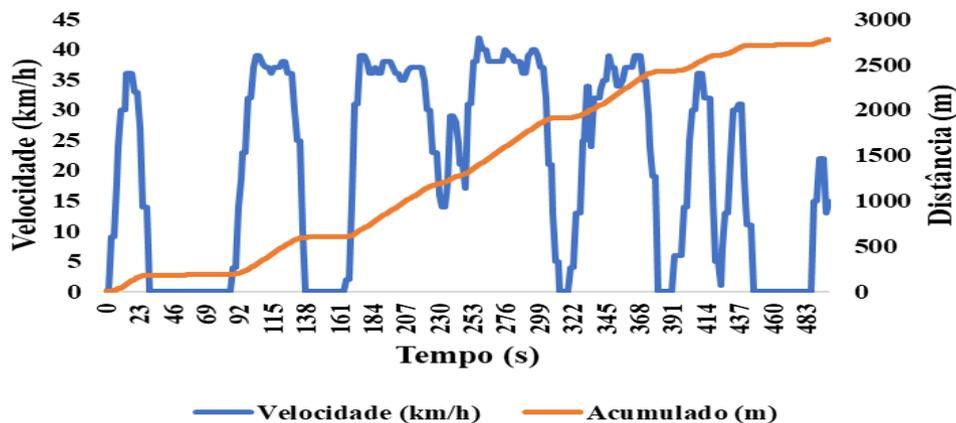
Gráfico 30 - Velocidade do veículo ao longo da avenida Jovita Feitosa sentido “IDA”

possível inferir que o único motivo de influência nas emissões de poluentes seja o padrão de condução. Percebe-se, por meio da interpretação desses gráficos, que essa relação é existente e fica evidente na sobreposição demonstrada no Gráfico 30, entre distância percorrida, tempo e emissão de CO₂; porém, não se pode afirmar que esse seja o único fator. Por isso, não se descarta a possibilidade de influência da qualidade do revestimento asfáltico na emissão de poluentes no ar em grandes centros urbanos.

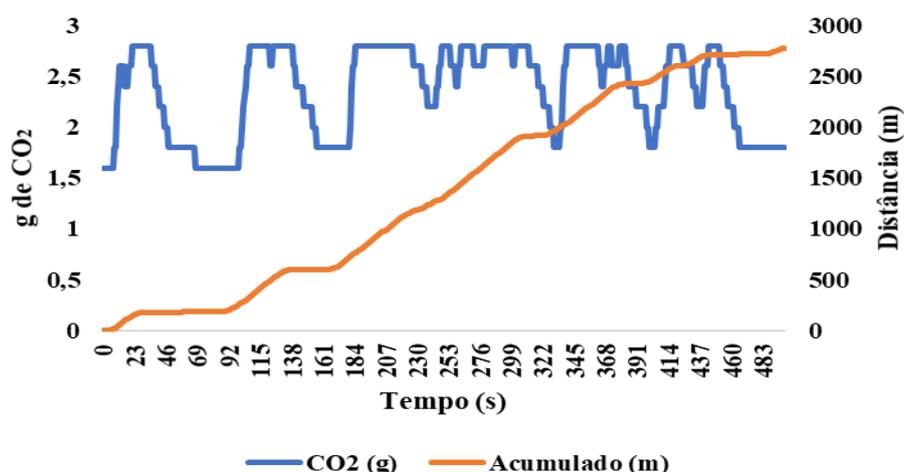
Gráfico 31 - Emissão de CO₂ na avenida Jovita Feitosa sentido “IDA”

O valor de correlação linear R entre o IRI e as emissões, coeficiente de *Pearson*, foi 0,723 para o sentido “IDA” da avenida Jovita Feitosa. Além da relação linear entre os dados, o Gráfico 31 manteve o padrão de tendência da rua Vicente Linhares cujo mapeamento das interseções foi realizado por meio de GPS. Assim, há a hipótese de que a qualidade do revestimento asfáltico influencie a emissão de poluentes para esse trecho.

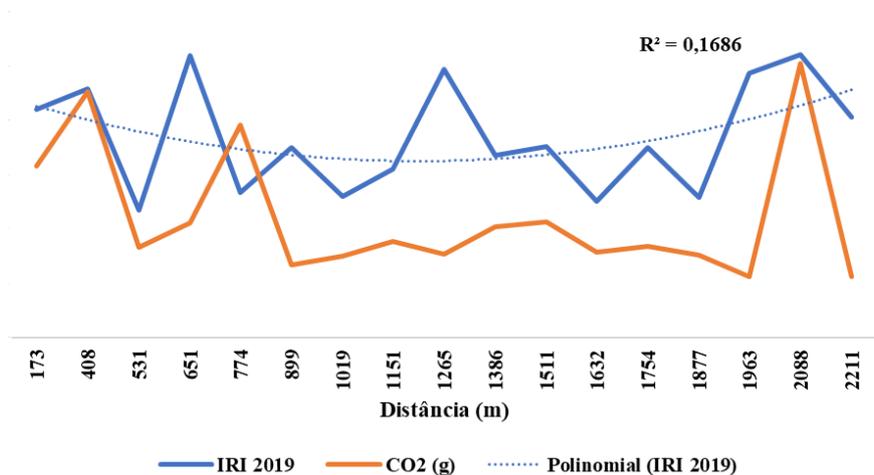
Gráfico 32 – Comparação entre IRI × CO₂ para a avenida Jovita Feitosa sentido “VOLTA”

também foi considerada baixa (0,3). Esses valores de correlação considerados baixos contribuem para reforçar a hipótese de que outros fatores não observados nessa análise podem influenciar, de maneira significativa, os resultados encontrados. Os Gráficos 32 e 33 apresentam a comparação entre IRI × CO₂ e CO₂ × NO_x, respectivamente.

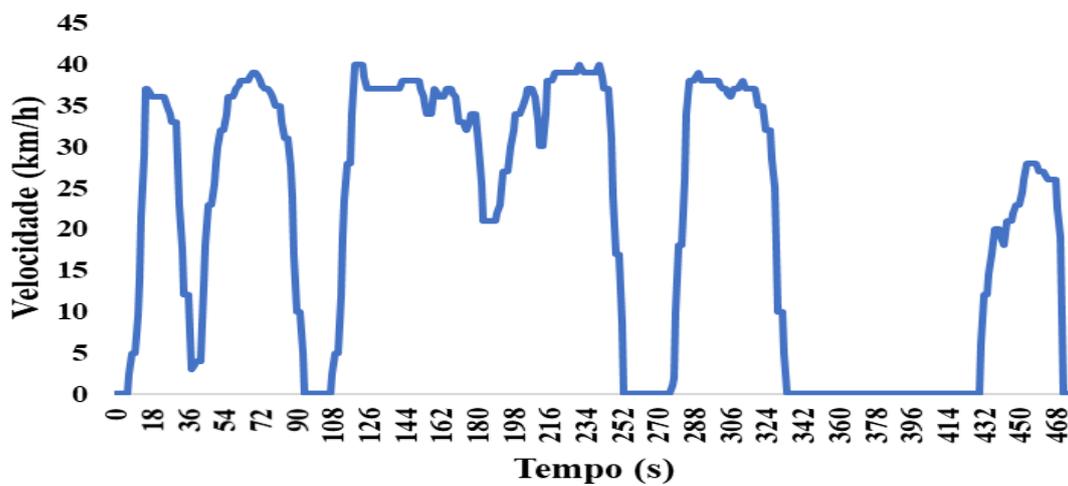
Gráfico 34 – Ciclo de condução para a avenida Jovita Feitosa sentido “VOLTA”

O Gráfico 34 apresenta o ciclo de condução do veículo durante a coleta dos poluentes. O padrão de condução do motorista, com desenvolvimento de altas velocidades em curtos intervalos de tempo; ou seja, condução agressiva, influencia as

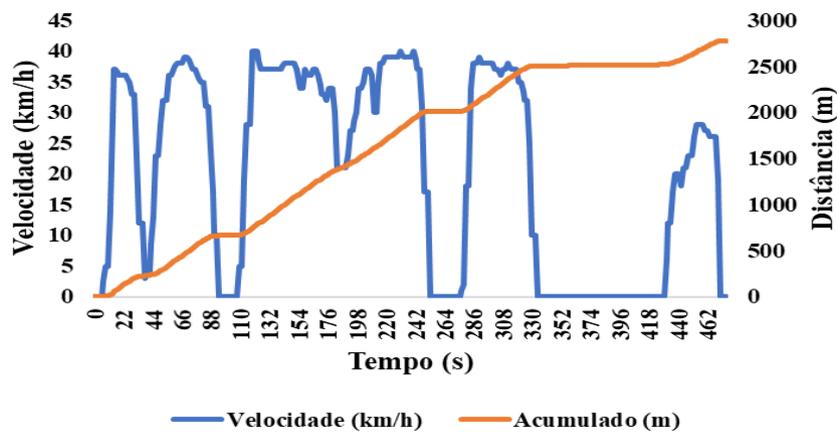
Gráfico 35 - Velocidade do veículo ao longo da avenida Jovita Feitosa sentido “VOLTA”

emissões de poluentes. Além disso, os Gráficos 35 e 36 demonstram, assim como os Gráficos 35 e 36, a relação entre o padrão de condução e a emissão de poluentes no ar. Com isso, pode-se afirmar a relação direta entre as interseções, semaforizadas ou não semaforizadas, com a emissão de CO₂ no ar. Porém, a influência da qualidade do revestimento asfáltico nas emissões de poluentes no ar não pode ser inferida apenas dos dados coletados. Desse modo, é necessário que novos estudos sejam realizados, como sugestão por exemplo em rodovias sem interseções, para que o efeito das interseções entre vias seja mitigado.

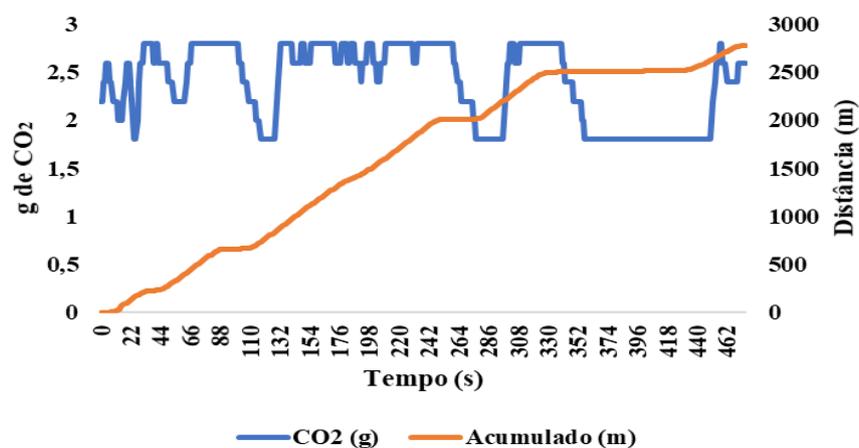
Gráfico 36 - Emissão de CO₂ na avenida Jovita Feitosa sentido “VOLTA”

O valor de correlação linear R entre o IRI e as emissões, coeficiente de *Pearson*, foi 0,565 para o sentido “VOLTA” da avenida Jovita Feitosa. Além da relação linear entre os dados, o Gráfico 36 manteve o padrão de tendência da rua Vicente Linhares cujo mapeamento das interseções foi realizado por meio de GPS. Assim, há a hipótese de que a qualidade do revestimento asfáltico influencie a emissão de poluentes para esse trecho, assim como influencia o trecho de “IDA”.

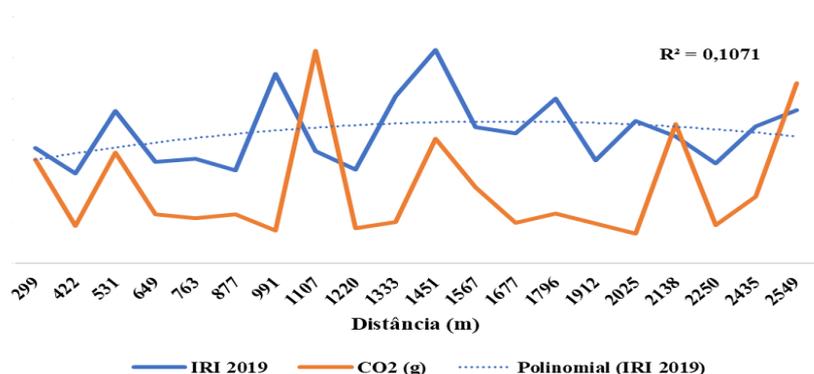
Gráfico 37 – Comparação entre IRI × CO₂ para a avenida Senador Virgílio Távora

Os Gráficos 37 e 38 contém a demonstração das comparações entre IRI × CO₂ e CO₂ × NO_x, respectivamente. O resultado da correlação (R²) entre os poluentes foi de 0,70, considerada razoável e dentro do esperado já que os poluentes foram coletados ao mesmo tempo e a partir da mesma fonte emissora. Já o resultado da correlação entre IRI × CO₂ foi igual a 0,19, o que é considerada baixa, indicando que devem existir outros fatores relevantes à análise, como as interseções entre vias, que podem ter sido negligenciados e possuírem grau de influência alto. Na via, a taxa de emissão de poluente no ar foi de 0,54 g de CO₂/m, totalizando 852,8g de CO₂ emitidos no período de coleta e 0,2g de NO₂. Apesar do valor, representativamente, maior que a emissão de NO_x, o CO₂ não está contemplado nos parâmetros de controle da qualidade do ar expressos nas Tabelas 2 e 3 a partir dos dados da Resolução 491 do CONAMA.

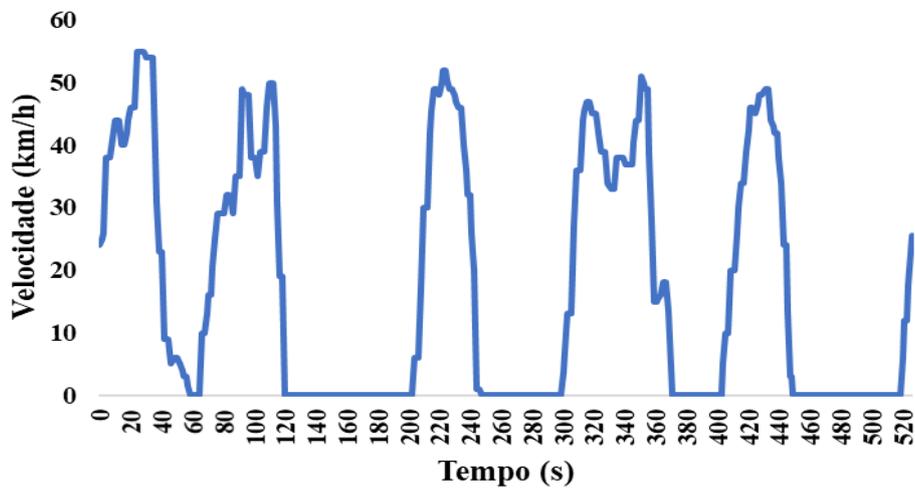
Gráfico 39 – Ciclo de condução para a avenida Senador Virgílio Távora

O Gráfico 39 traz a representação do ciclo de condução na avenida Senador Virgílio Távora cujo desenvolvimento de altas velocidades em curto intervalo de tempo caracteriza uma condução do tipo agressiva. Os vales e picos observados no ciclo de condução implicam em ações de “*stop and go*” cuja emissão de poluentes é mais evidente. Os Gráficos 40 e 41 demonstram as mesmas informações apresentadas anteriormente em relação a influência do “*stop and go*”, nesses casos estudados, as interseções entre vias; e corroboram com a hipótese de que o desenvolvimento de velocidade e a desaceleração até a parada do veículo, provocam, respectivamente, aumento e diminuição nas emissões de poluentes CO₂.

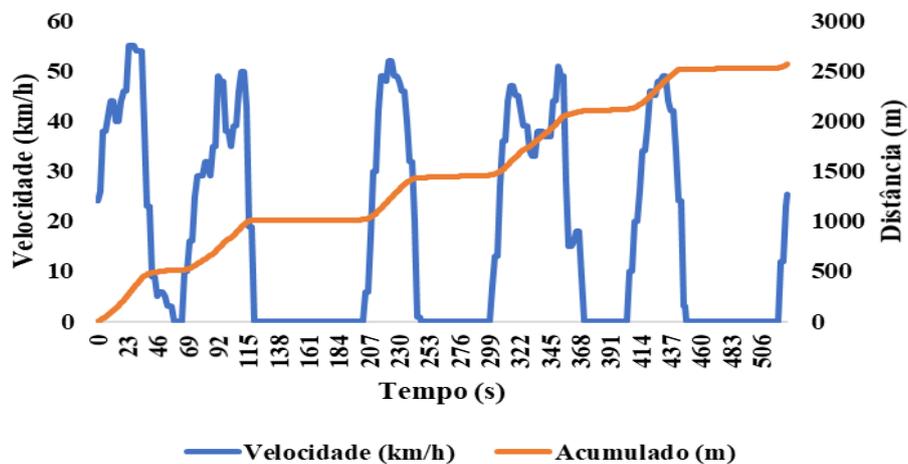
Gráfico 40 - Velocidade do veículo ao longo da avenida Senador Virgílio Távora

Apesar de intervenção na superestrutura da avenida Virgílio Távora entre as coletas de emissão de poluentes e de IRI, realizou-se a análise para a validação do método de estudo. Considerando-se apenas os Gráficos 40 e 41, antes da intervenção na superestrutura, a influência do ciclo de condução na emissão de poluentes pode ser observada assim como em todas as vias analisadas no presente trabalho. Além disso, o valor de R entre o IRI e as emissões foi de 0,436 cujo resultado foi representativo comparando-se com os resultados das vias anteriores. Por outro lado, o valor de R não pode ser considerado para fins conclusivos devido a mudança no revestimento asfáltico afetar significativamente os valores de IRI. Ainda assim, é importante ressaltar que as interseções, fator não considerado no momento de coleta, pode explicar o coeficiente de *Pearson* entre IRI e emissão de CO₂.
