CARACTERIZAÇÃO MICROESTRUTURAL DO AÇO SAE 1080 APÓS DIFERENTES TRATAMENTOS TÉRMICOS*

MICRO-STRUCTURAL CHARACTERIZATION OF SAE 1080 STEEL AFTER DIFFERENTS HEAT TREATMENTS

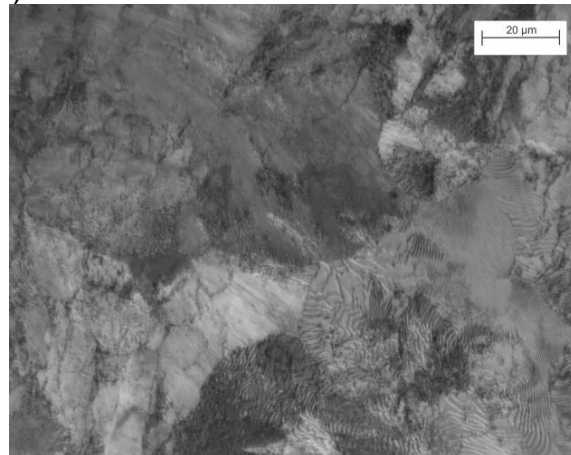
As figuras 5.a e 5.b apresentam a micrografia realizada pelo Microscópio Óptico da amostra Recozida Plenamente metalograficamente preparada e quimicamente atacada com nital 2% após, aproximadamente, 5 segundos.

Figura 5. Micrografia da amostra recozida plenamente após ataque químico com nital 2%. a) Aumento de 500x. b) Aumento de 1000x

A amostra Recozida Plenamente após o preparo metalográfico, o ataque químico em nital 2% e a análise no microscópio óptico foi possível observar com uma maior facilidade as lamelas perlíticas. Com o aumento de 500x foi possível detectar pequenas regiões com estrutura perlítica bem definida (Figura 5.a). A fim de observar com mais detalhamento tais regiões, a amostra foi analisada em um aumento de 1000x no microscópio Olympus BZ51M. Novamente, a estrutura perlítica pôde ser identificada (Figura 5.b). Após isso, a amostra Recozida Plenamente foi levada ao microscópio eletrônico de varredura e foram obtidas duas imagens, uma com um aumento de 3000x e outra de 8000x (Figura 6.a e Figura 6.b). Com auxílio do software interno do MEV do IPDI foi possível realizar a medição entre as lamelas de cementita e calcular uma média entre elas, apesar desse resultado, não foi possível obter uma imagem com as marcações da medição, pois o software do equipamento apresentava algumas limitações e não concluiu a função ordenada.
