**UNIVERSIDADE FEDERAL DO CEARÁ**  
**GRADUAÇÃO EM ENGENHARIA CIVIL**

**PROPOSIÇÃO DE CHECKLIST PARA AVALIAÇÃO DE RISCO DE MOVIMENTO  
DE MASSA NAS FALÉSIAS NA PRAIA DE MORRO BRANCO - CE**

Monografia apresentada ao Curso de Engenharia Civil da Universidade Federal do Ceará, como parte das exigências para a obtenção do título de Engenheiro Civil.

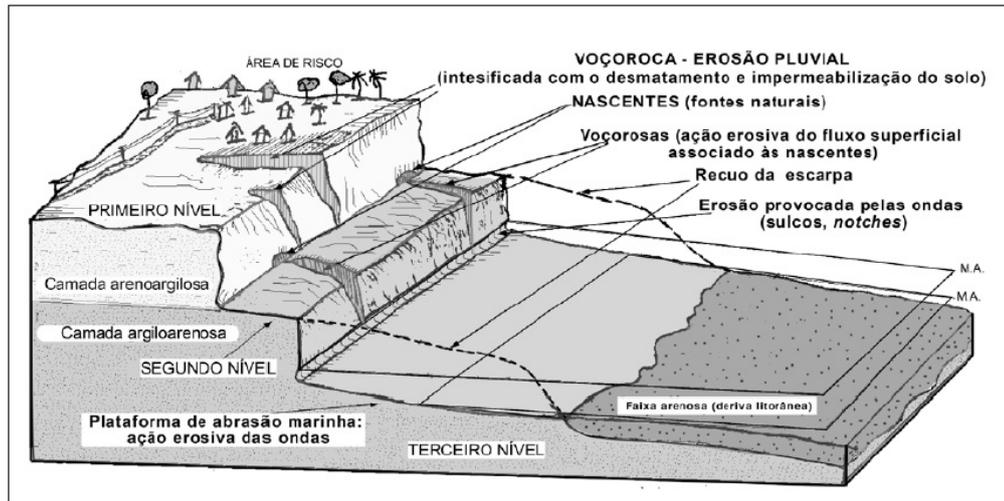
Figura 2 - Morfologia de falésias da Formação Barreiras.

aossilíferos continentais que afloram ao longo da costa brasileira desde o Rio de Janeiro até o Pará.” (Guerra, 2001 *apud* SILVA e SILVA, 2012). Sendo a região norte do Ceará formada por essa geomorfologia, como apresenta a Figura 2, favorável para realização do ecoturismo (AB’SABER, 2000).

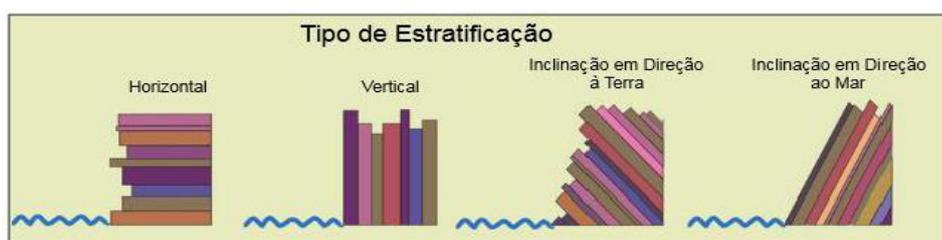
Figura 3 - Orientação da estratificação de falésias.

Para Trenhaile (1987) *apud* TAQUEZ (2017) a morfologia do talude da falésia dá-se de acordo com a direção da estratificação das camadas de solo. Em outros termos, quando a estratificação ocorre horizontalmente ou verticalmente o talude tende a ser muito íngreme, já se as camadas estão dispostas com uma certa inclinação, há a formação de encostas, como mostra a Figura 3.

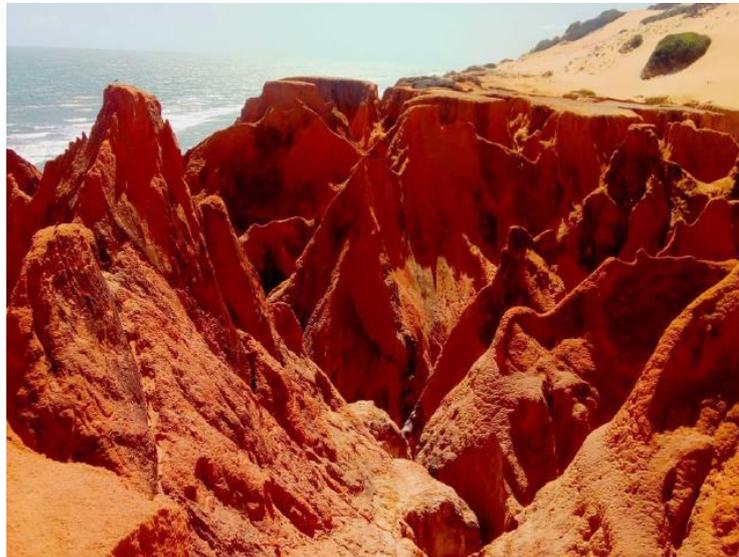
Figura 4 - Erosão pluvial no topo da falésia.

A existência de pequenas dunas frontais auxilia na diminuição da erosão das falésias, como mostra a Figura 4, sendo uma proteção contra as ações marítimas e a presença de vegetação tende a promover a fixação dos sedimentos (SILVA, 2017).

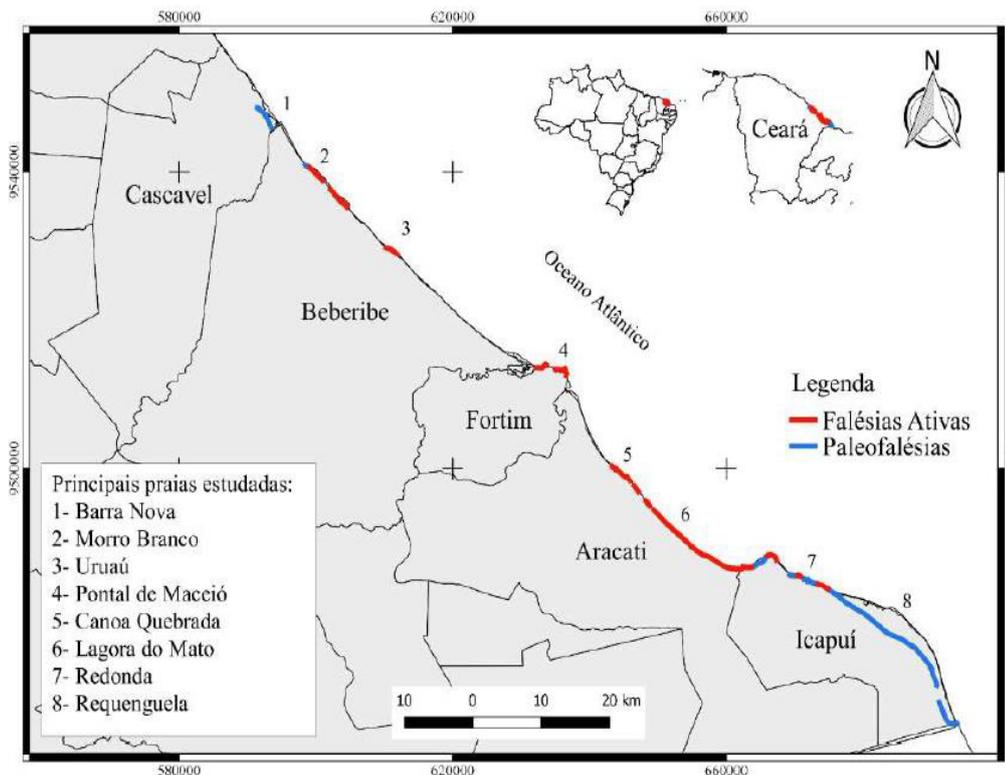
Figura 5 - Mapeamento das falésias do litoral leste do Ceará.

De acordo com Silva et al (2020), as falésias do litoral leste do Ceará, que se estende da cidade de Fortaleza ao limite do estado do Rio Grande do Norte, estão localizadas nos municípios Cascavel, Beberibe, Fortim, Aracati e Icapuí. Como mostra na Figura 5, no litoral do estado do Ceará possui tanto falésias ativas quanto inativas.

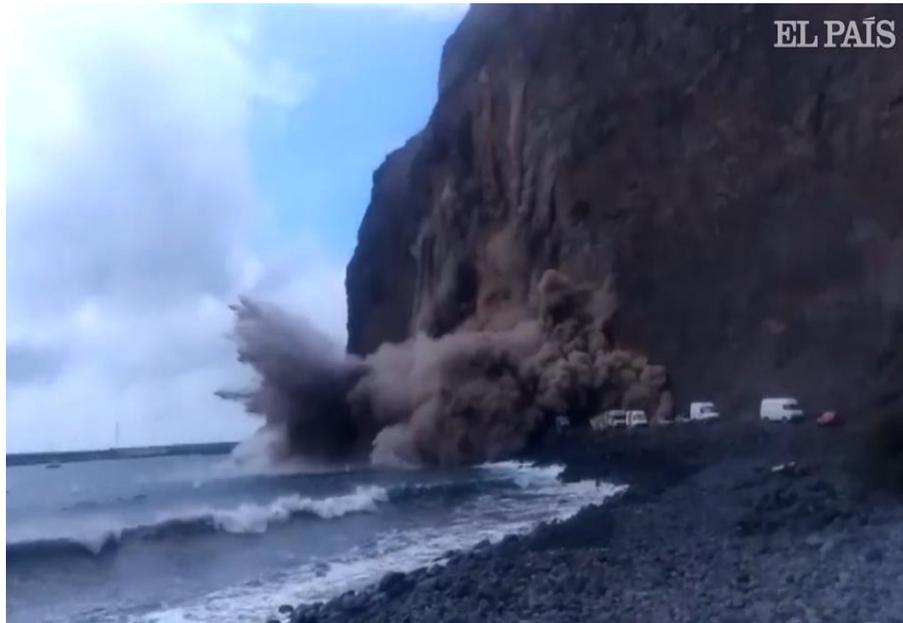
Figura 6 - Deslizamento na encosta da Praia de Argaga, na Espanha.

Na Praia de Argaga, na região de La Gomera na Espanha, em novembro de 2020, houve um deslizamento em uma falésia, como mostra a Figura 6, onde passavam caravanas de turistas na hora do acidente na estrada localizada na base da encosta. O acidente é relatado de acordo com Murilo (2020) que cita também em sua matéria outros acidentes que aconteceram na mesma região.

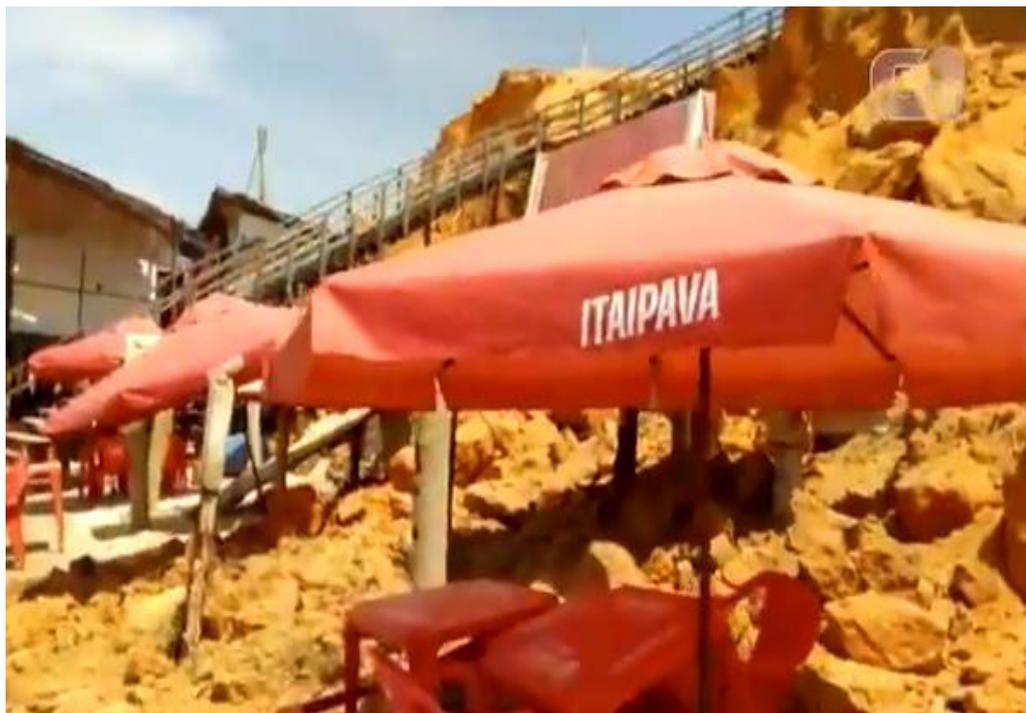
Figura 8 - Deslizamento de falésia na Praia de Canoa Quebrada.

Xerez (2018) relata a destruição de parte da falésia na Praia de Canoa Quebrada devido a ressaca do mar, como mostra a Figura 8. O acidente ocorreu no dia 19 de setembro de 2018 por volta de 15h devido ao avanço do mar, provocando danos às barracas de praia, mas ninguém ficou ferido.

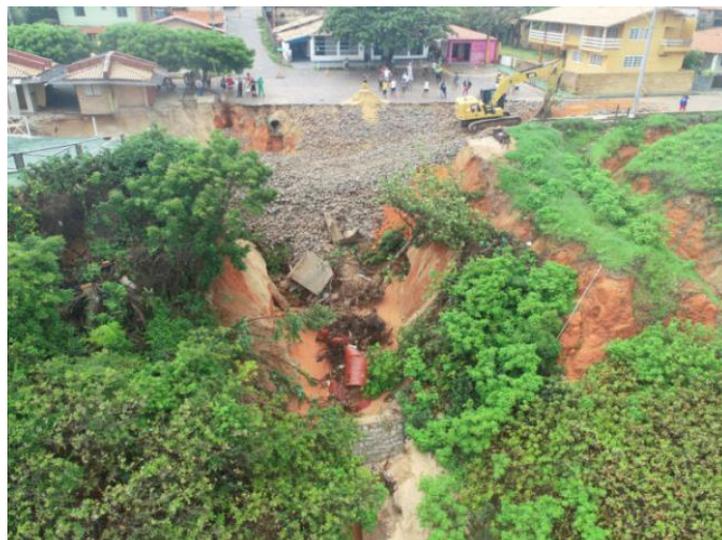
Figura 12 - Deslizamento de falésia na Praia de Morro Branco.

Em Beberibe, na Praia de Morro Branco, houve um deslizamento de falésia próximo ao Centro de Artesanato, arrastando parte do calçamento e colocando em risco de desabamento as construções vizinhas, como está exposto na Figura 12. De acordo com a secretária de Turismo de Beberibe o acidente se deu em consequência do volume de chuvas que causou a erosão do maciço. Moradores relatam que antes do ocorrido foram avistados buracos na falésia. Segundo o professor Rubson Maia, o colapso se deu também devido a saturação do solo causado pela presença de um dreno de esgoto ou captação pluvial, além da carga que as construções transferem para o maciço (CRISPIM, 2021).

Após o desabamento da falésia próximo a feira de artesanato na Praia de Morro Branco, segundo Aguiar (2021), uma moradora relatou que este foi o terceiro desabamento na área, em que a empresa responsável pela obra realizava apenas o isolamento simples com cones e fitas da área atingida. A Prefeitura de Beberibe emitiu uma nota, em março de 2021 declarando que tinha começado as obras de contenção e que já havia começado a etapa de enrocamento de pedras e instalação de manilhas para drenagem pluvial.

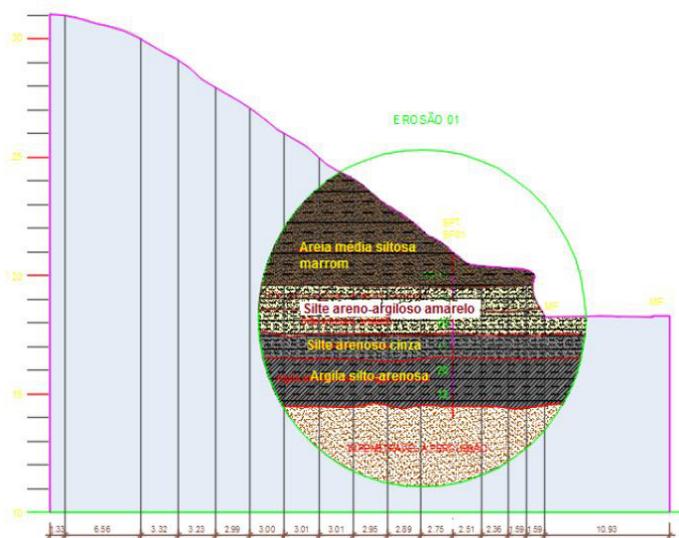
Figura 13 - Detalhe das camadas do talude.

Segundo Júnior (2016), a Prefeitura Municipal de João Pessoa lançou o “Projeto Renaturalização Da Falésia Do Cabo Branco” elaborado pela empresa Acquatool, visando a execução de contenção da erosão da falésia do Cabo Branco, possuindo dois tipos de intervenção: (a) o direcionamento da drenagem superficial e (b) a alteração da geometria do talude. A drenagem ocorrerá através de valas e drenos verticais revestidos de material geotêxtil, encaminhando a água para camadas de siltes-arenosos abaixo da base da encosta, como mostra a Figura 13.

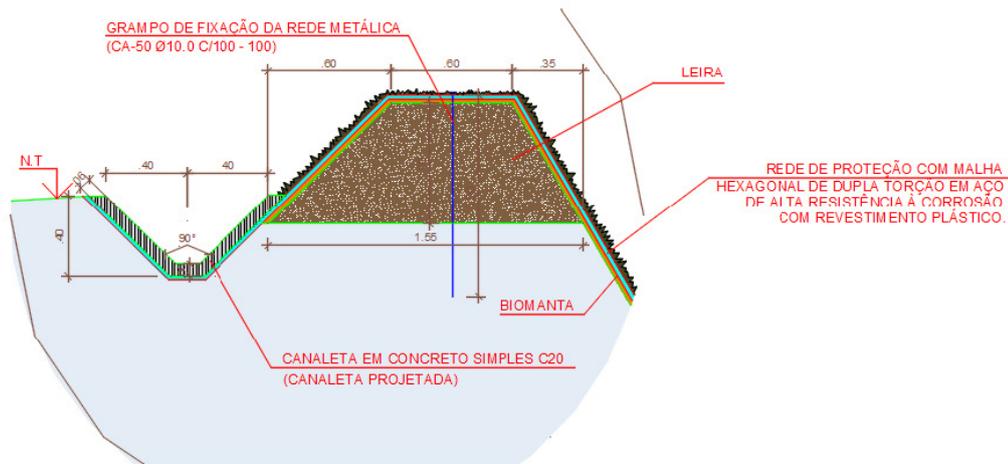
Figura 14 - Detalhamento da leira e da drenagem na crista do talude.

Já a modificação da geometria do talude dar-se-á pela regularização da superfície com 43 graus de inclinação que será protegido por uma biomanta e tela metálica, como mostra a Figura 14. Na base da encosta será executado um pequeno muro de gabião, apresentado na Figura 15, tanto para fixar as mantas quanto para conter o solapamento da falésia (JÚNIOR, 2016).

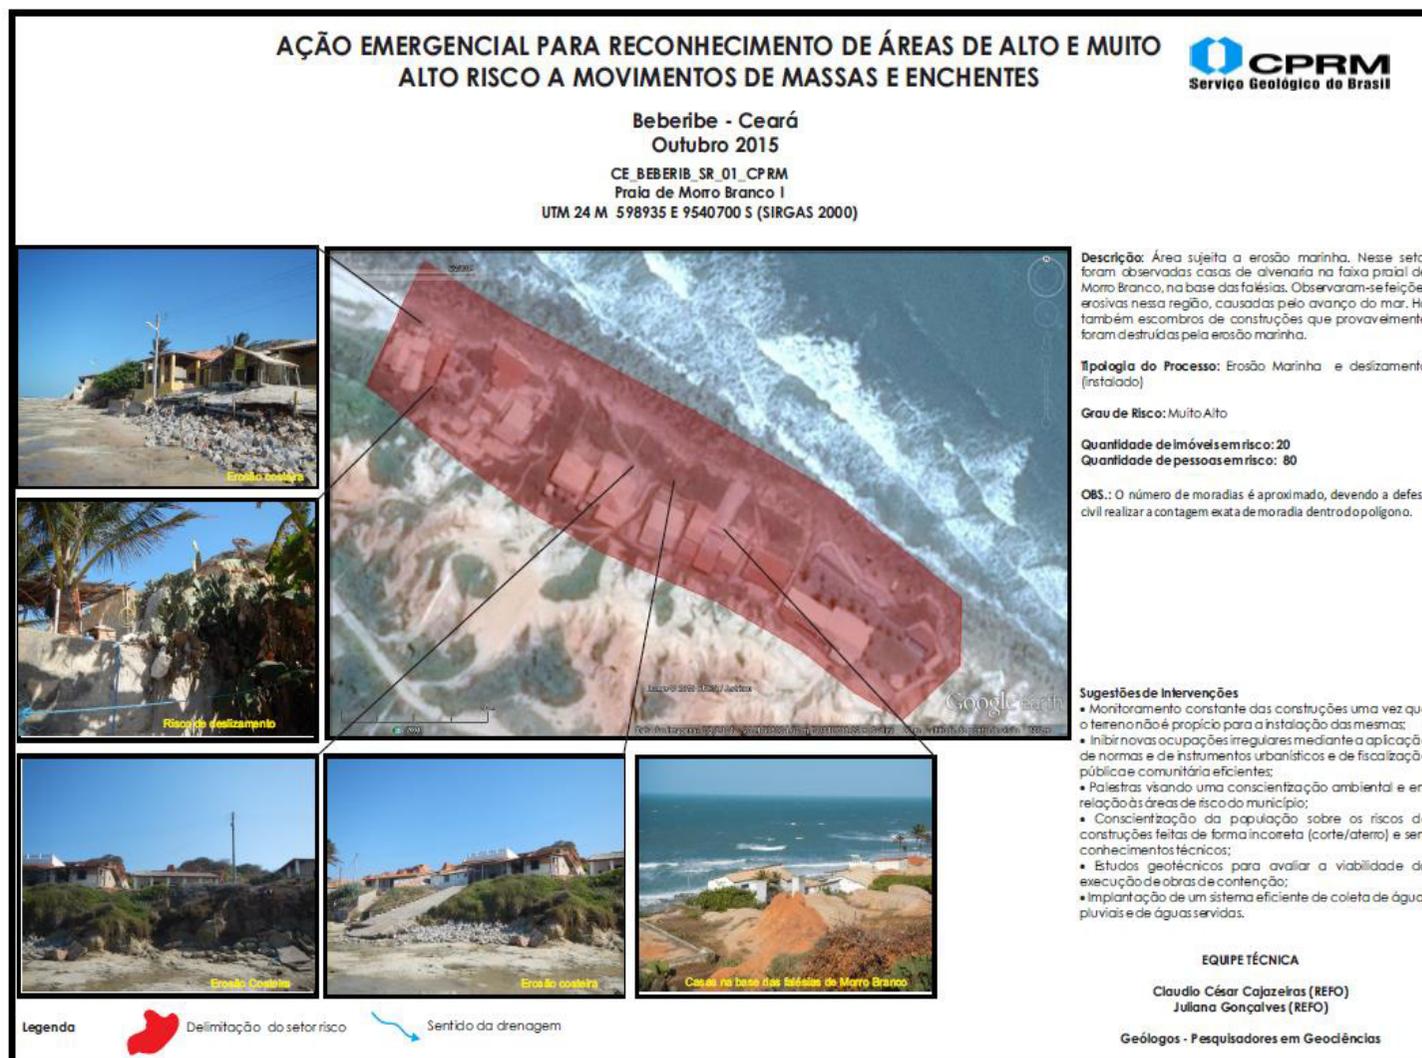
Figura 21 - Relatório de setorização de risco da CPRM na Praia de Morro Branco I.

O monitoramento realizado pelo CPRM é uma espécie de relatório das regiões em estudo, como mostra as Figuras 21 e 22.

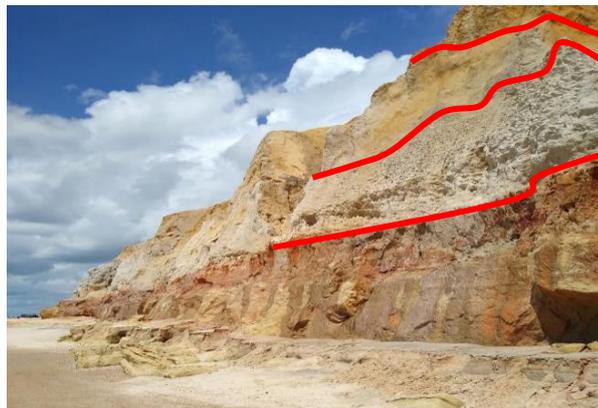
Figura 28 - Feição de talude de falésia na Praia de Morro Branco.

Segundo Morais et al (1975), as falésias da Praia de Morro Branco são formadas por 4 camadas, como mostra a Figura 28. A camada mais inferior é formada por um arenito, amarelo-esverdeado com cimento argiloso, que pode atingir até 3,5m de altura. A camada seguinte varia em até 2m apresentando cores variadas, textura mosqueada, sendo considerado que é formada por sedimentos mal selecionados. A terceira camada é composta por um arenito de cor cinza com argila e silte com espessura de aproximadamente 6m. E, por fim, a última camada é constituída por areia argilosa de cor avermelhada com uma variação de até 4m de altura.

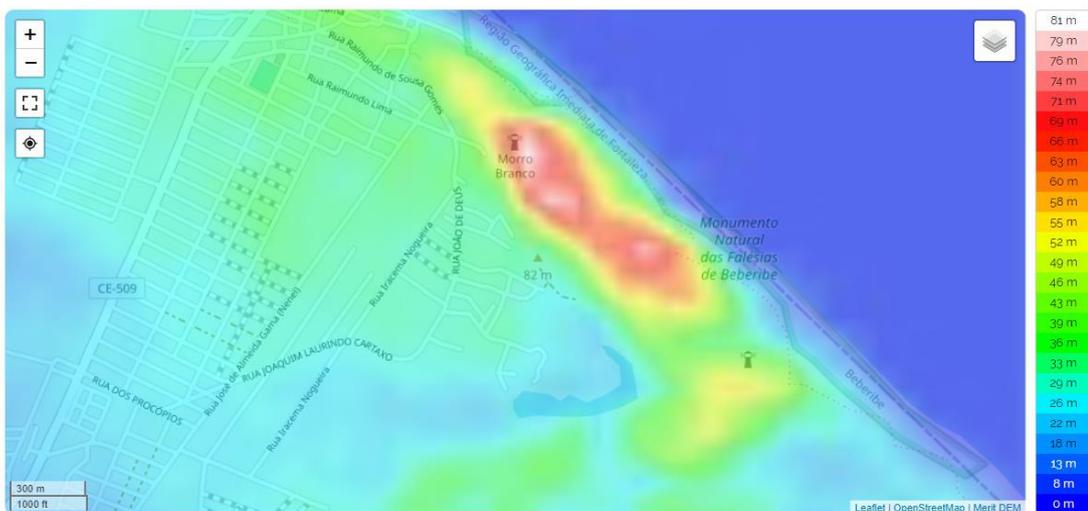
Figura 30 - Mapa topográfico da região da Praia de Morro Branco.

Na Praia de Morro Branco onde as falésias estão presentes pode variar de 29m a 81m de altitude, como mostra a Figura 30.

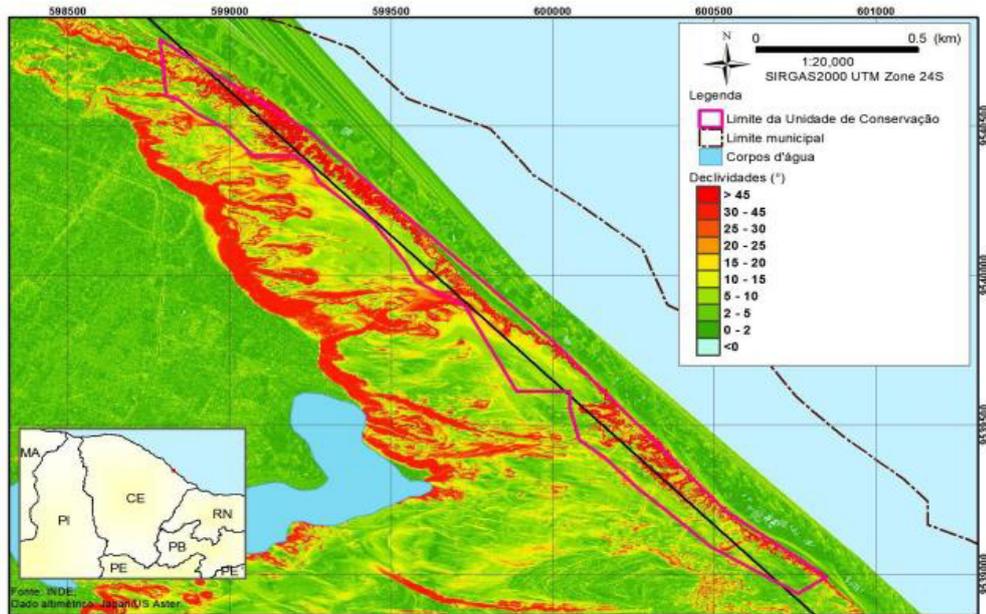
Figura 31 - Clinografia da Praia de Morro Branco.

Segundo Melo, et al. (2002) apud CÂMARA (2019) as falésias da Praia de Morro Branco variam entre 10 e 35 m de altura, com uma média de 25 m, sendo que seu comprimento pode variar de 20 a 150 m em direção ao continente. Além disso, como pode-se observar nas Figuras 31 e 32, a maior parte dos taludes das falésias possuem inclinação maior que 45°.

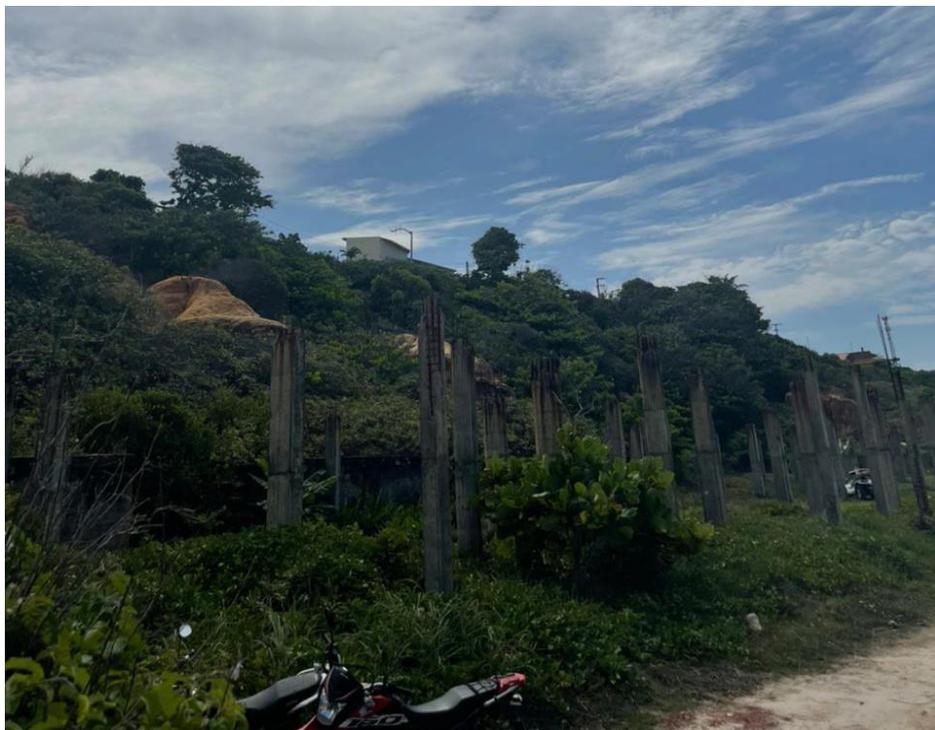
Figura 36 - Obra embargada na Praia do Morro Branco.

Em junho de 2006, foi embargada a obra de um hotel de gabarito previsto de 26m de altura a frente das falésias na Praia do Morro Branco, como mostra a Figura 36 (Barroso, 2010). A população local relata que era um empreendimento grande que tiraria a visão do topo das falésias da localidade e além disso teve que ser feito um recuo escavando parte da falésia.

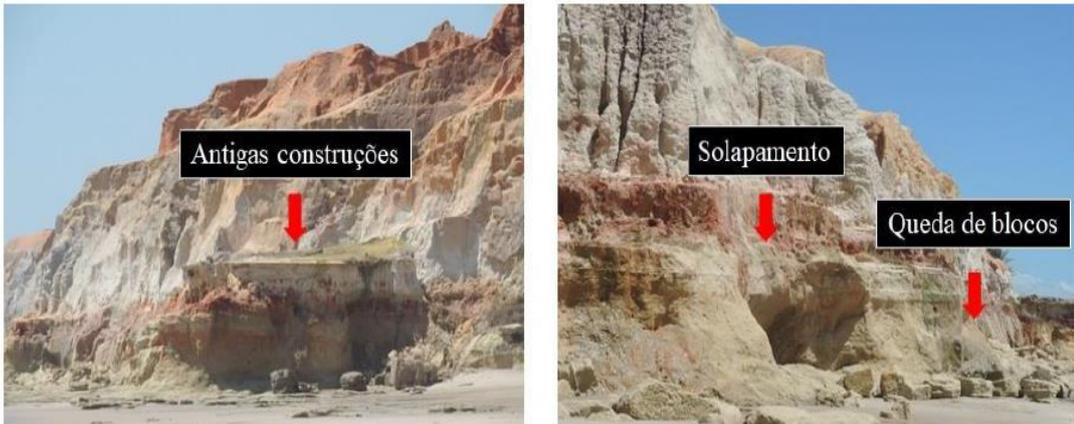
Figura 37 - Falésias ativas da Praia de Morro Branco.

As falésias que estão dentro da Unidade de Conservação MONA ainda sofrem degradação natural em suas feições, mas devido a ocupação desordenada da região das falésias, que não fazem parte da área de preservação, há bastante degradação não só natural como, por exemplo, avanço do mar, vento e chuva, mas também por conta de ações antrópicas, como mostra as Figuras 37 e 38.

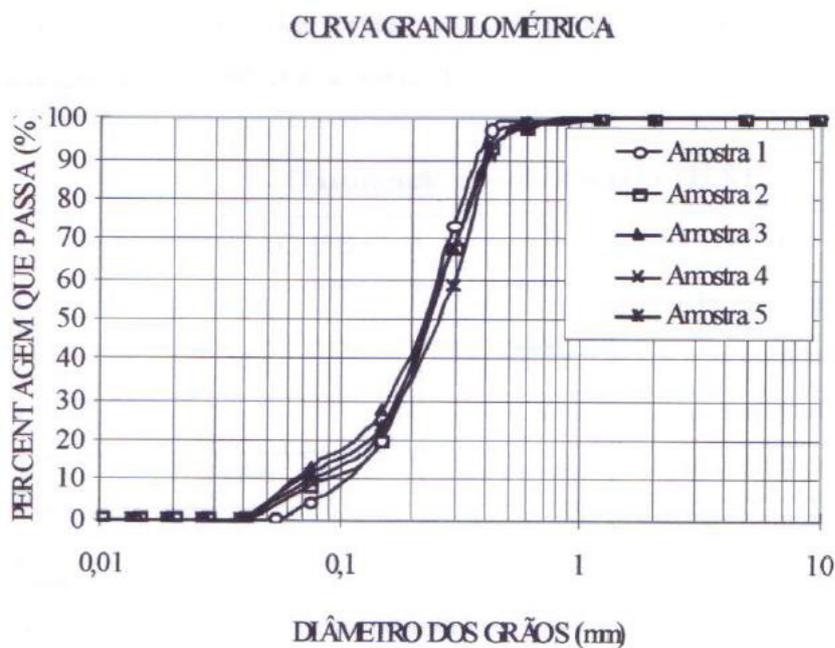
Figura 39 - Curva granulométrica das amostras coletadas na Praia de Morro Branco.

Silva (2004) obteve uma curva granulométrica apresentada na Figura 39 que, juntamente com a Classificação Unificada dos Solos, evidenciou que se trata de uma areia siltosa mal graduada, possuindo um coeficiente de desuniformidade médio de 2,73.

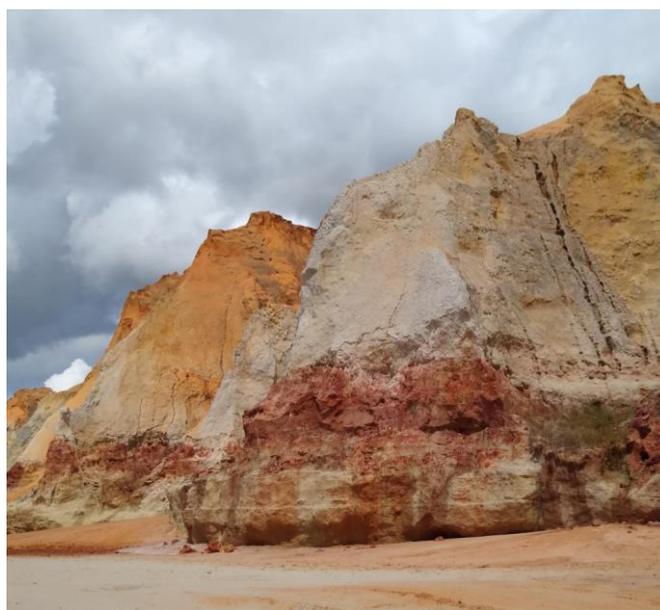
Figura 40 - Falésia da Praia de Morro Branco - CE.

Buscando uma melhor percepção sobre as falésias da Praia de Morro Branco, foi realizada uma visita em campo. Nessa visita, obteve-se registro fotográficos, como mostra a Figura 40, que evidenciou as características da região em estudo e também exemplificou alguns problemas a serem analisados através do *checklist* elaborado.

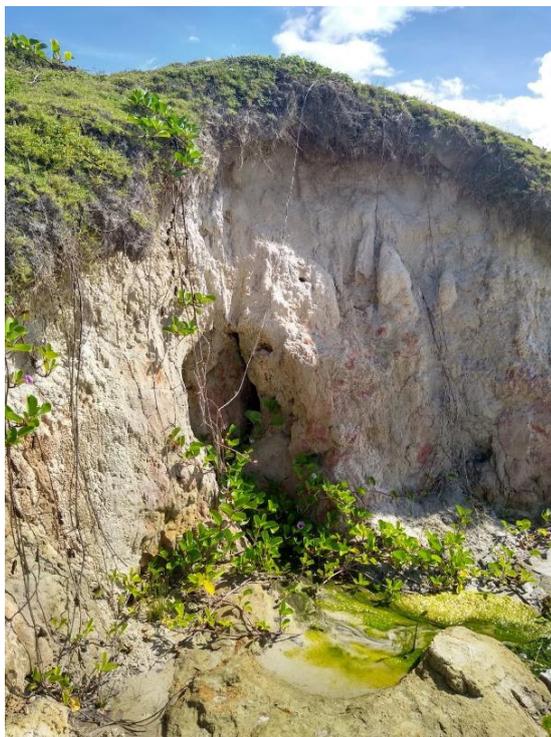
Figura 41 - Falésia na Praia de Morro Branco com presença de vegetação em seu topo e em sua base.

Neste item deve-se identificar se há vegetação na falésia, como mostra a Figura 41, e, caso haja, onde está localizada, visto que a vegetação pode aumentar a fragilidade do solo.

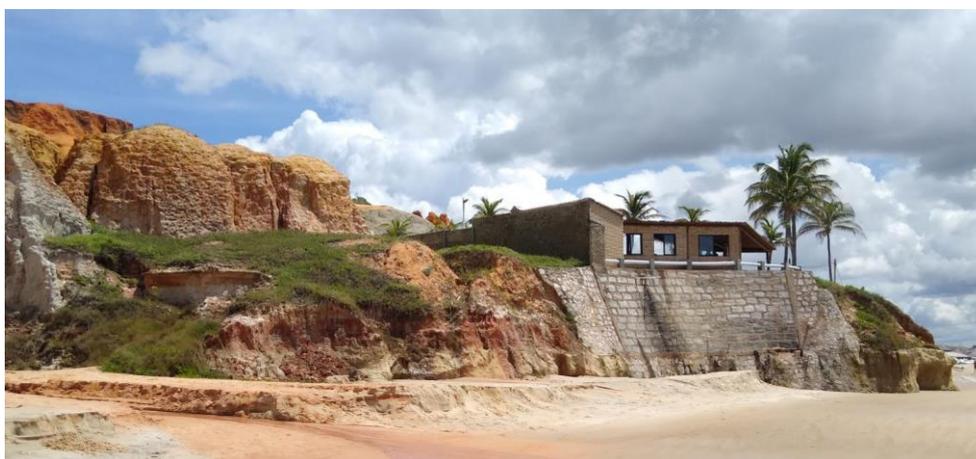
Figura 42 - Casa construída no topo da falésia na Praia de Morro Branco.

As falésias atraem vários tipos de construções, seja barracas de praias, seja casas de veraneio, seja hotéis, como mostra a Figura 42. Essas ocupações causam um grande risco a estabilidade das falésias devido ao aumento de carga atuante no solo. Devido a isso, muitas obras acabam embargadas.

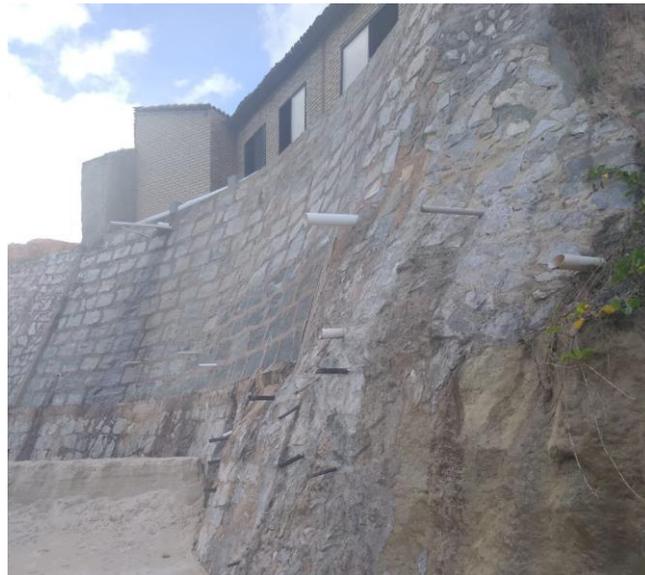
Figura 43 - Drenagem residencial de uma casa localizada na Praia do Morro Branco.

Com a presença de construções nas falésias também tem a existência de drenagem residencial, como mostra a Figura 43, o que pode influenciar na ocorrência de movimento de massa como, por exemplo, um vazamento na tubulação pode levar a saturação do solo e tendo como consequência o rompimento do talude.

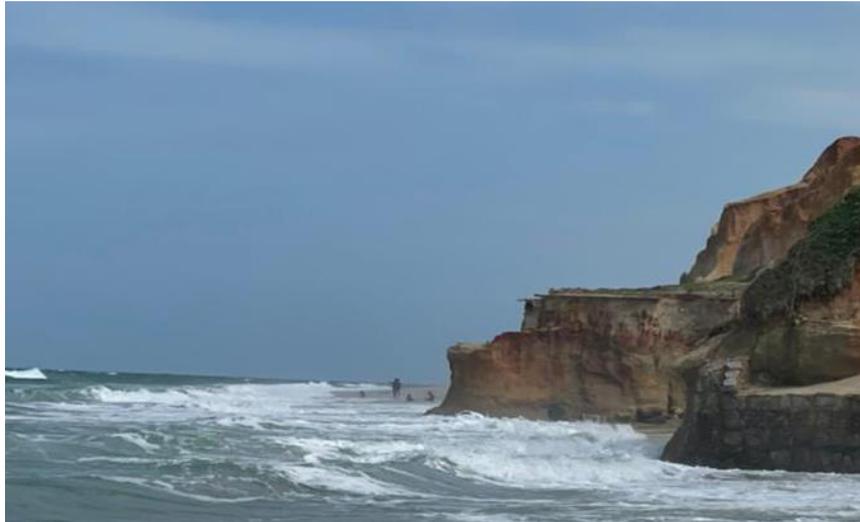
Figura 44 - Ondas do mar incidindo diretamente na falésia na Praia de Morro Branco.

O avanço do mar, como mostra a Figura 44, pode causar o solapamento na base da falésia, fazendo com que seu topo se torne mais frágil, podendo haver movimento de massa. Este fenômeno ocorre em falésias ativas.

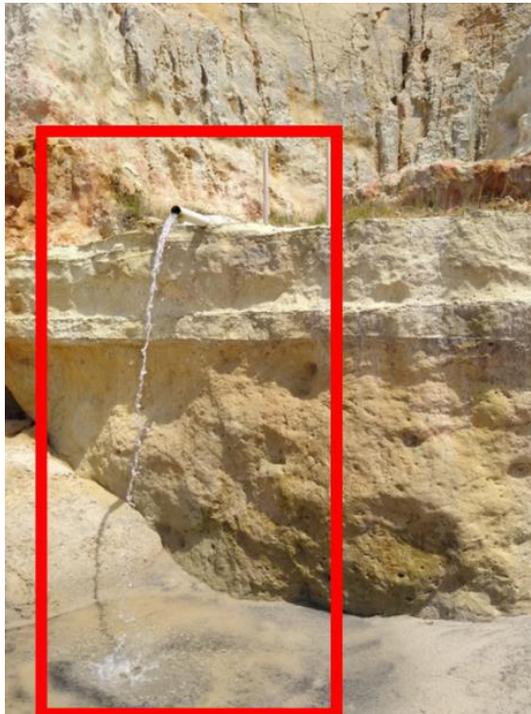
Figura 45 - Fonte de água na Praia de Morro Branco.

É comum encontrar ponto de afloramento de água na encosta de falésias, como mostra a Figura 45. É natural que esse fluxo de água cause desgaste da falésia em seu percurso, o que interfere diretamente na estabilidade da falésia.

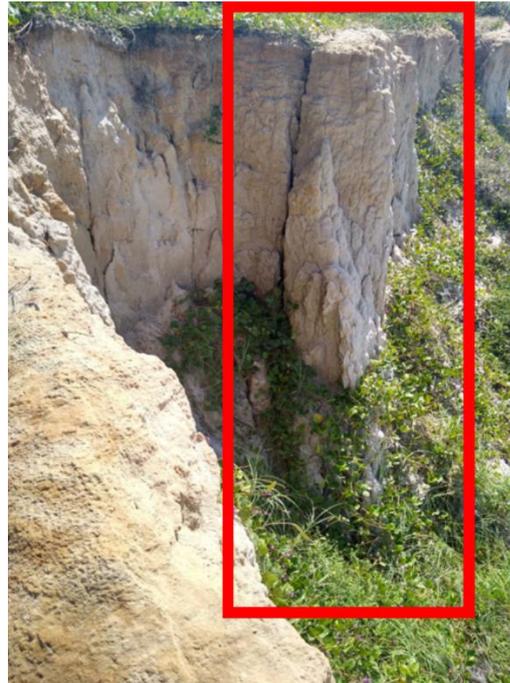
Figura 46 – Talude rompido em risco iminente de ocorrer movimento de massa na Praia de Morro Branco.

A presença de fratura na face da falésia é um indicativo de que o talude está em risco iminente de ruptura. A Figura 46 mostra um talude já rompido, mas que ainda não ocorreu o movimento de massa.
