**UNIVERSIDADE FEDERAL DO CEARÁ**  
**CENTRO DE TECNOLOGIA**  
**CURSO DE ENGENHARIA CIVIL**

**PROPOSTA DE *CHECKLIST* PARA INSPEÇÃO EM TÚNEIS DE TRANSFERÊNCIA  
HÍDRICA COMO FERRAMENTA DE AVALIAÇÃO DE RISCO**

Trabalho de conclusão de curso apresentado ao  
Curso de Graduação em Engenharia Civil do  
Centro de Tecnologia da Universidade Federal  
do Ceará, como requisito parcial para obtenção  
do título de Bacharel em Engenharia Civil.

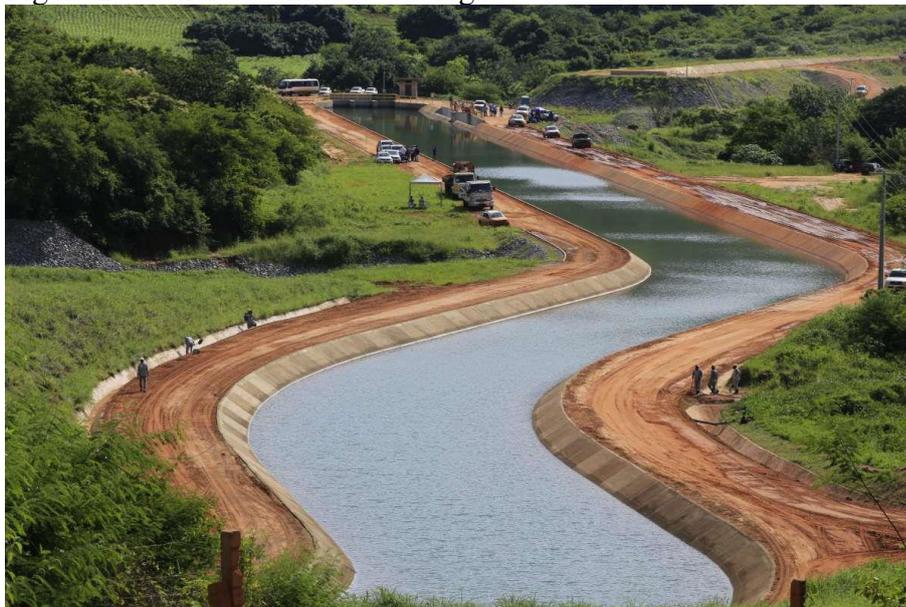
Figura 2 - Canal do Cinturão das Águas do Ceará.

um todo, o sistema de abastecimento hídrico. Dessa forma, o bom desempenho do transporte da água depende do correto funcionamento de cada elemento. Os canais (Figura 2) são sistemas de transporte e distribuição de água, objetivando irrigação de plantios, geração de energia e fornecimento hídrico para as cidades (LONAX, 2020).

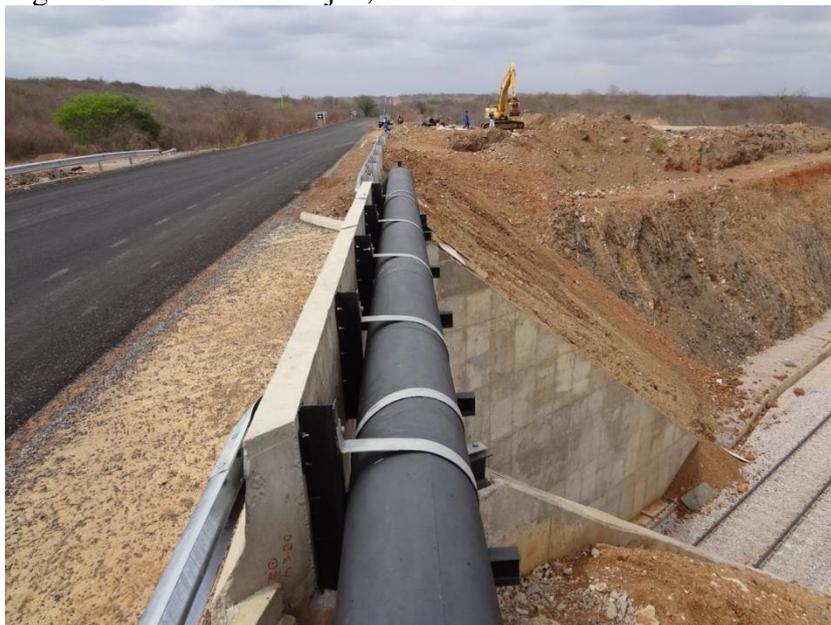
Figura 3 - Adutora do Pajeú, em Pernambuco

As adutoras (Figura 3) seriam um conjunto de tubulações, conexões e dispositivos com função semelhante ao canal, com o escoamento da água podendo ser realizado de forma forçada, utilizando-se de motobombas (SANEINFRA, s.d.). Já nas estações elevatórias (Figura 4) o conjunto de motobombas é parte obrigatória, além das válvulas e acessórios interligados com um poço ou reservatório, objetivando transportar a água para níveis mais elevados (HELLER; PÁDUA, 2010).

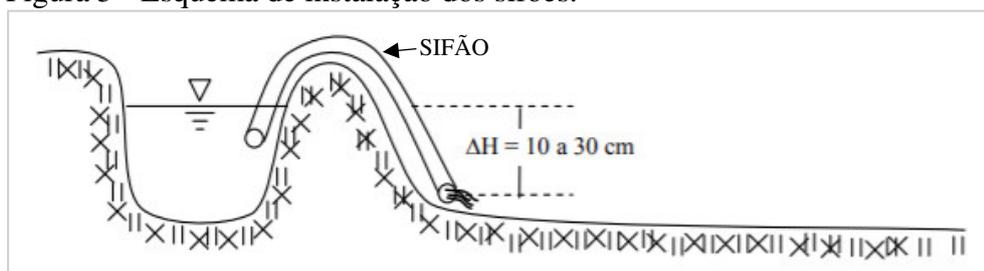
Figura 5 - Esquema de instalação dos sifões.

Outra estrutura com princípio de funcionamento complexo é o sifão, que consiste no método mais comum para conduzir a água vinda de canais secundários e terciários. São de fácil instalação, não afetam a estabilidade do canal e permitem bom controle da vazão derivada. São condutos forçados de forma parcial e estão situados acima do plano de carga efetiva. Para funcionar, um sifão deve estar previamente cheio de líquido e funciona devido ao desvio entre o nível d'água do reservatório e a saída, conforme mostra a Figura 5 (COSTA, 2006).

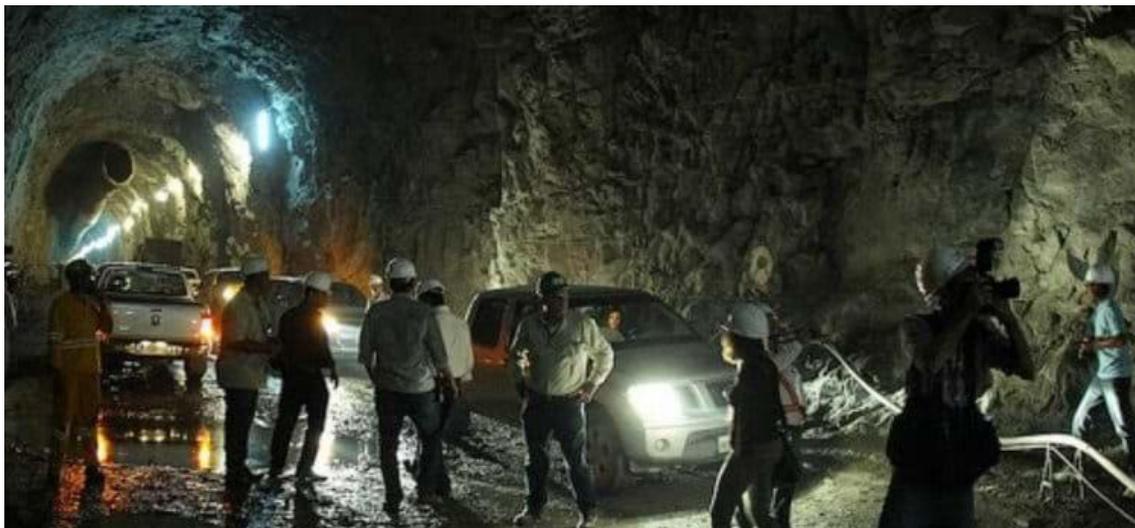
Figura 6 – Obras do Túnel Cuncas I

Atualmente, os túneis fazem parte de grandes obras de infraestrutura hídrica no país, como a Transposição do Rio São Francisco, conforme observa-se na Figura 6 as obras de execução do Túnel Cuncas I, um dos túneis da Transposição.

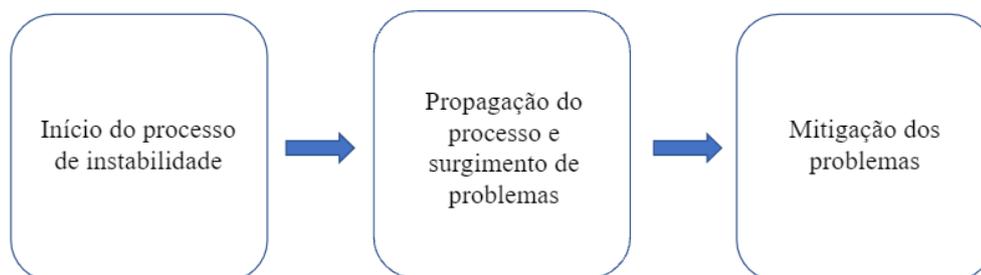
Figura 8 - Estágios evolutivos da instabilidade em obras subterrâneas

Ainda segundo Coelho (2014), as obras subterrâneas estão predispostas a apresentar três estágios evolutivos do processo de instabilidade, conforme mostra o esquema da Figura 8. Destaca-se que esses estágios não incluem a ruptura, mas sim casos em que os indícios de que está se desenvolvendo um processo de instabilidade são notados anteriormente aos eventos em que a perda total de estabilidade leva à ruptura.

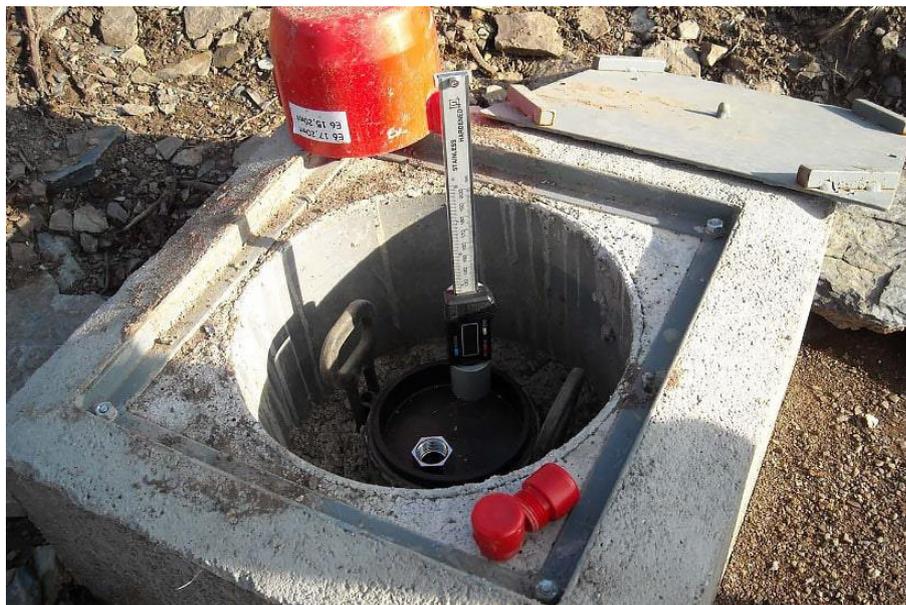
Figura 10 - Extensômetro do Túnel do Mato Forte, Portugal

A Figura 10 mostra um exemplo de extensômetro, instalado no Túnel do Mato Forte, em Portugal.

Além disso, segundo Ferreira (2020), em túneis escavados em rocha é importante o monitoramento de medidas de convergência das paredes do túnel, que podem ser aferidas através de extensômetros em fita. Esse tipo de instrumento é utilizado para medir distâncias entre pontos de referência em função do tempo, da distância da face, além de outros fatores, os quais são distribuídos nas seções de interesse no túnel. Ressalta-se também que a instalação dos pontos de referência pode se dar em seções com ou sem suportes, e no caso positivo, as medições podem atestar, além da estabilidade do terreno, a eficiência do suporte.

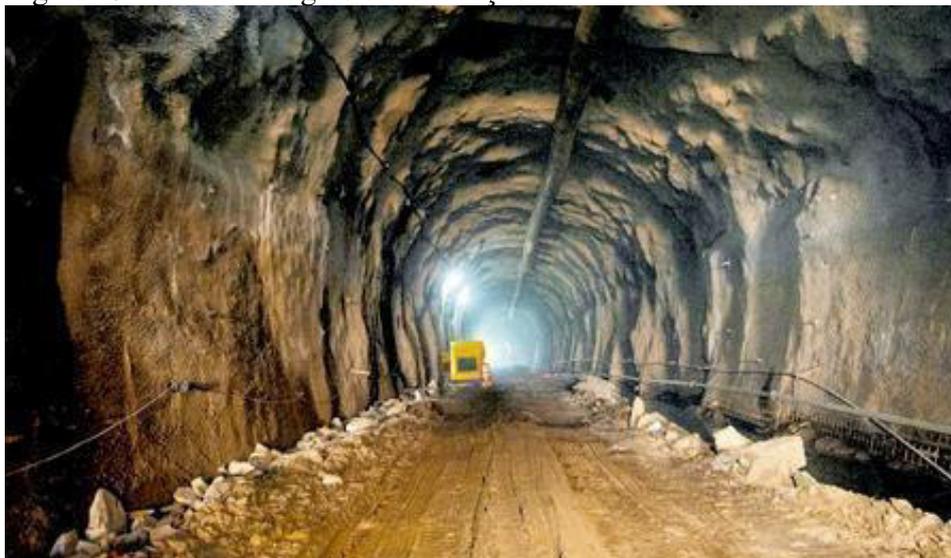
Figura 19 - Túnel Milagres em execução

De acordo com Ferreira (2020), as obras do túnel Milagres se iniciaram no ano de 2007, sendo escavado em rocha predominantemente do tipo filito, com graus de alterações distintos. Ressalta-se que existiam deformações de convergência do solo classificadas como desprezíveis a muito significativas. Essas últimas poderiam contribuir para o aumento de risco de rupturas no intradorso do túnel, que seria a sua face interna côncava. Na Figura 19 é possível observar o túnel ainda em sua fase de execução.

As obras que foram realizadas no túnel consistiram em serviços de escavação e tratamento dos trechos de transição do emboque e desemboque, como também do intradorso do túnel. O projeto consistia em duas seções de escavação para aplicação do tratamento do filito, com uso do concreto para revestimento do piso e de concreto projetado reforçado com tela metálica, tirantes, chumbadores, drenos barbacãs e drenos horizontais profundos (DHP) (FERREIRA, 2020).

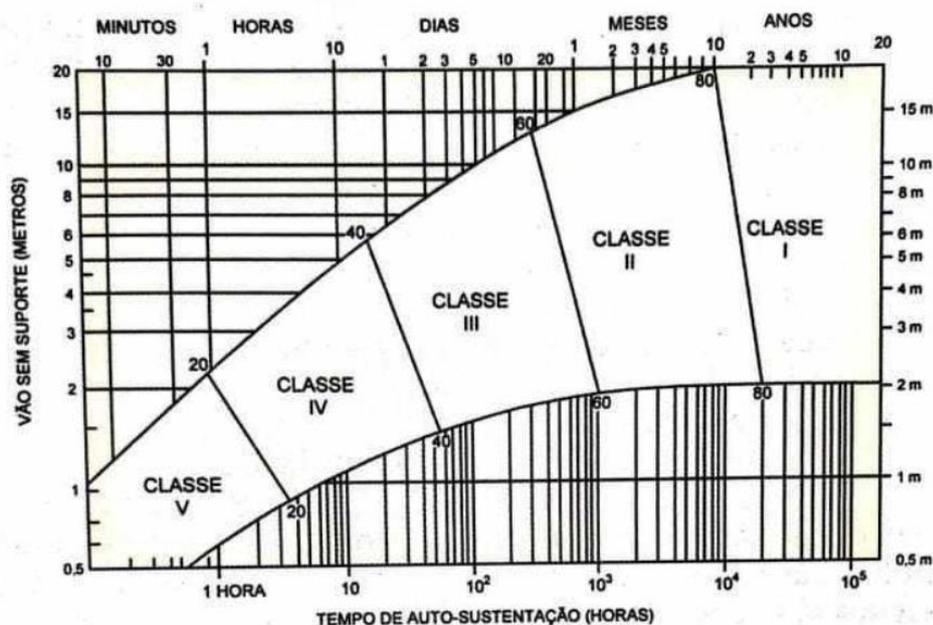
Figura 20 – Relação entre o tempo de sustentação e a extensão do vão sem suporte em túneis

A Tabela 4 mostra a classificação abordada, que está dividida em cinco classes de acordo com o índice RMR. É apresentada também, de acordo com cada categoria, uma indicação do tempo médio em que o maciço tem capacidade de se sustentar quando escavado em vãos não revestidos em túneis, que pode ser observada de forma gráfica na Figura 20. É importante ter uma estimativa desse período pois é nele que ocorre a colocação do suporte no túnel, caso contrário, é possível a ocorrência do colapso da abertura (MACIEL FILHO; NUMMER, 2014).

Com relação ao processo de aplicação dessa classificação ao túnel Milagres, de acordo com Ferreira (2020), foram realizadas investigações através de sondagens mistas e chegou-se à classificação, que consistia em classes de maciço III e IV, sendo rochas de menor capacidade de sustentação e por isso necessitam de maior aparato de reforço. A escavação ocorreu em duas frentes, com retirada de 120 m<sup>3</sup> de material e uso da técnica de bate choco na

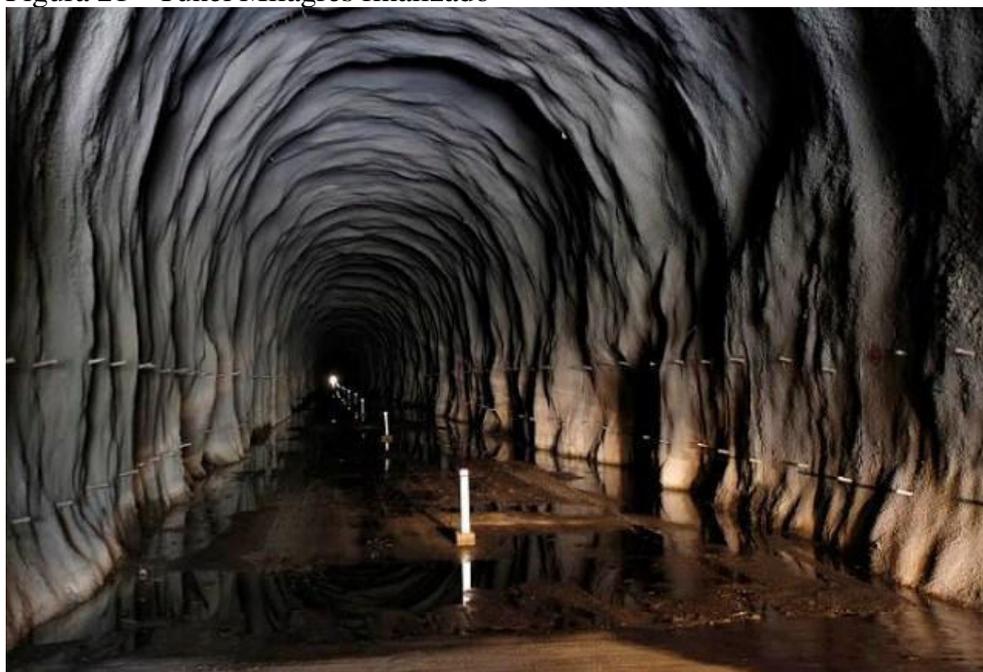
Figura 21 - Túnel Milagres finalizado

A execução do túnel foi concluída em 2018 (Figura 21), porém, antes disso, em cada avanço da frente de escavação eram realizadas investigações para classificação do maciço e conseqüentemente determinar a necessidade ou não de material para auxiliar na sustentação. Em caso positivo, optava-se pela utilização de cambotas metálicas, arcos invertidos, tirantes com resinas e uso do concreto projetado com fibras (FERREIRA, 2020).

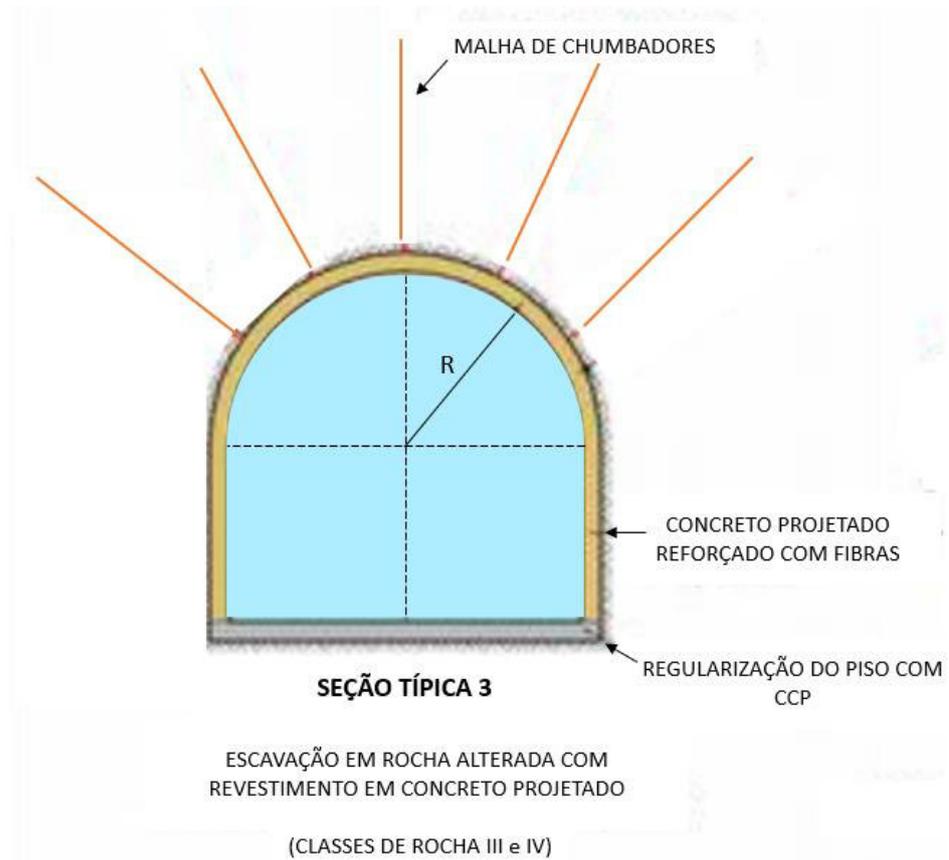
Figura 23 – Seção típica 3 dos túneis do CAC

classes III e IV, sendo caracterizada pela aplicação sistemática de chumbadores em malha com espaçamento a cada 2 cm, além da aplicação de concreto projetado reforçado com fibras (CPRF) em uma camada com espessura de 10 cm, conforme mostra a Figura 23 (SRH, s.d.).

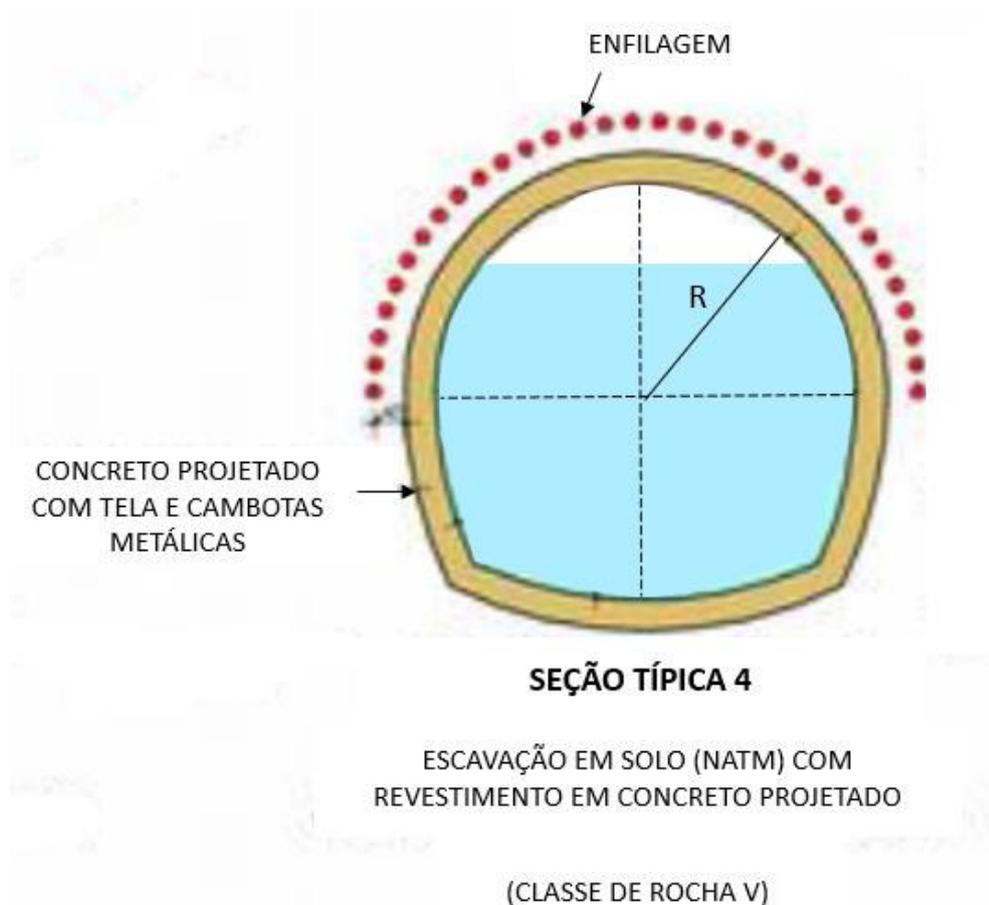
Figura 24 - Seção típica 4 dos túneis do CAC

Já a seção 4, como mostra a Figura 24, ficou estabelecida para maciços de classe V, onde seria utilizado concreto projetado com tela metálica, uso de cambotas metálicas treliçadas com espaçamento a cada 60 cm ou 80 cm, além de enfilagem com tubo Schedule 40 injetado ou concreto projetado sem fibras (CPP) bulbo contínuo com barra metálica a cada 40 cm (SRH, s.d.).

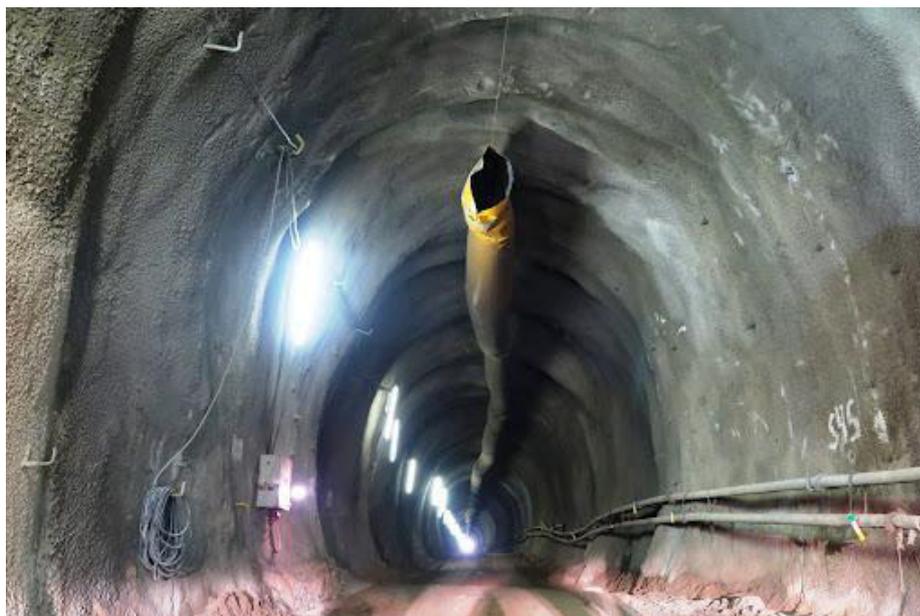
Figura 25 - Interior do Túnel Veneza

Dentre os túneis do CAC evidencia-se o Túnel Veneza (Figura 25), o maior do projeto. Está localizado no Trecho 1, totalmente gravitário, do Lote 5 do CAC, no município de Missão Velha (CE) (SOHIDRA, s.d.). Segundo o Estudo de Impacto Ambiental do CAC, elaborado pela VBA Tecnologia e Engenharia S/A em 2012, a opção pelo túnel veio da necessidade de otimização do transporte da água, que se daria através da interceptação da região da Serra da Mãozinha, um testemunho da Chapada do Araripe.

Esse túnel apresenta 2.322,36 m de comprimento e seção transversal composta, ou seja, retangular na parte inferior e teto em arco. Foi escavado em duas frentes de serviço partindo de lados opostos, utilizando a metodologia NATM (G1 CE, 2017). E, assim como os outros túneis do CAC, seu sistema de drenagem consiste em drenos horizontais profundos (DHP) (RODRIGUES, 2016).

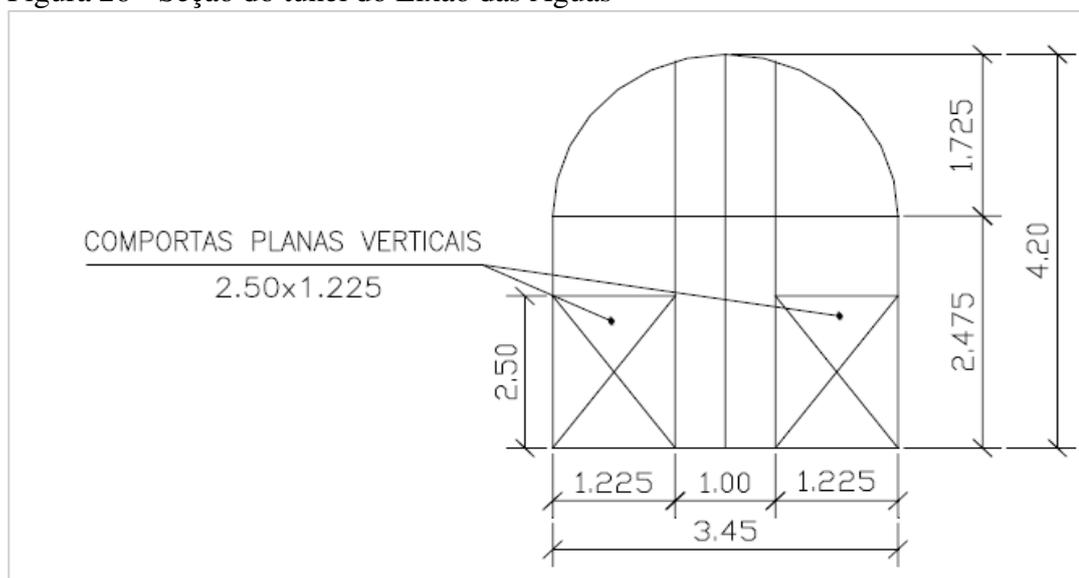
Figura 26 - Seção do túnel do Eixão das Águas

No subtrecho 4.3 pode-se observar a existência de um túnel escavado em rocha, construído para ampliar a capacidade do sistema de ligação entre os açudes Riachão e Gavião. O túnel possui cerca de 1.075 m de comprimento e foi executado paralelamente a um túnel já existente. O novo túnel apresenta uma seção transversal composta de 3,45 m de base por 4,20 m de altura, e foi construído em uma etapa, utilizando o Método NATM. É revestido em concreto e possui comportas tipo vagão em sua entrada para controle do fluxo hídrico, e sua vazão de dimensionamento foi de 15 m<sup>3</sup>/s. A Figura 26 mostra a seção do túnel projetado (SRH, s.d.).

Segundo a Secretaria de Recursos Hídricos (s.d.), nenhum estudo de sondagem geotécnica foi realizado ao longo do eixo do túnel, e a visualização da rocha foi possível apenas nas áreas do emboque e desemboque. Além disso, o corte do túnel, cuja rocha é granítica, foi realizado com auxílio de explosivos, e de acordo com o cronograma de execução das obras do Trecho 4 do Eixão das Águas, a execução do túnel escavado em rocha, juntamente com equipamentos hidromecânicos estava previsto para ter 120 dias de duração.

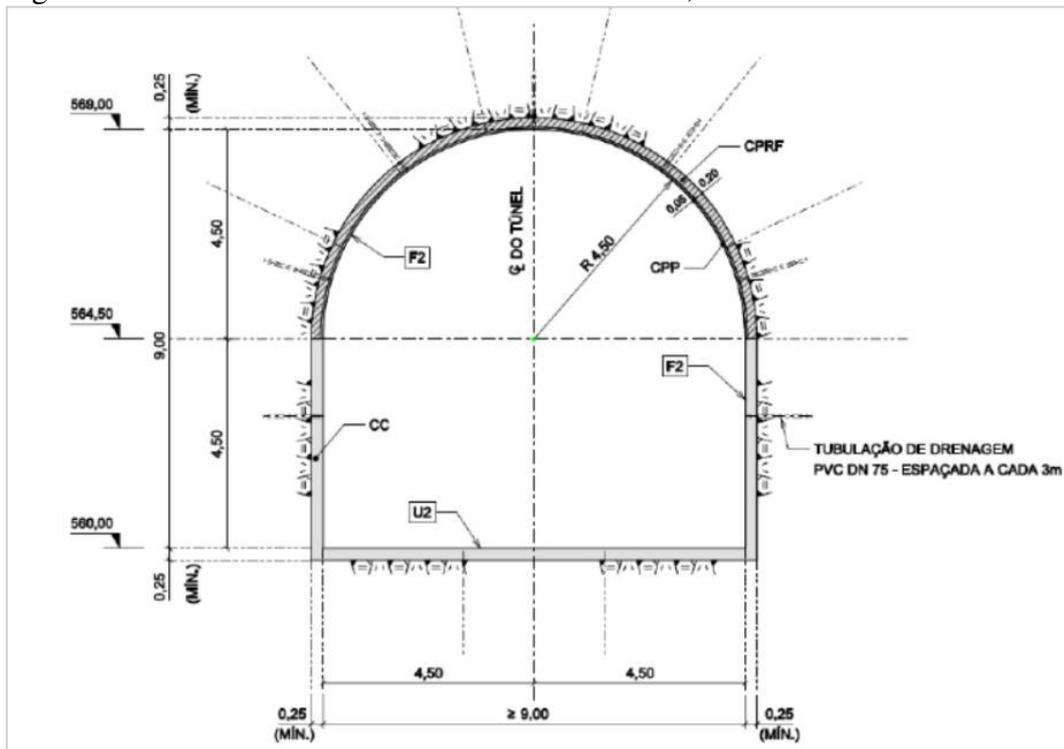
Figura 27 – Tratamento executivo do túnel de desvio, no trecho em siltito

A Figura 27 mostra o tratamento previsto do túnel de desvio do trecho em silito.

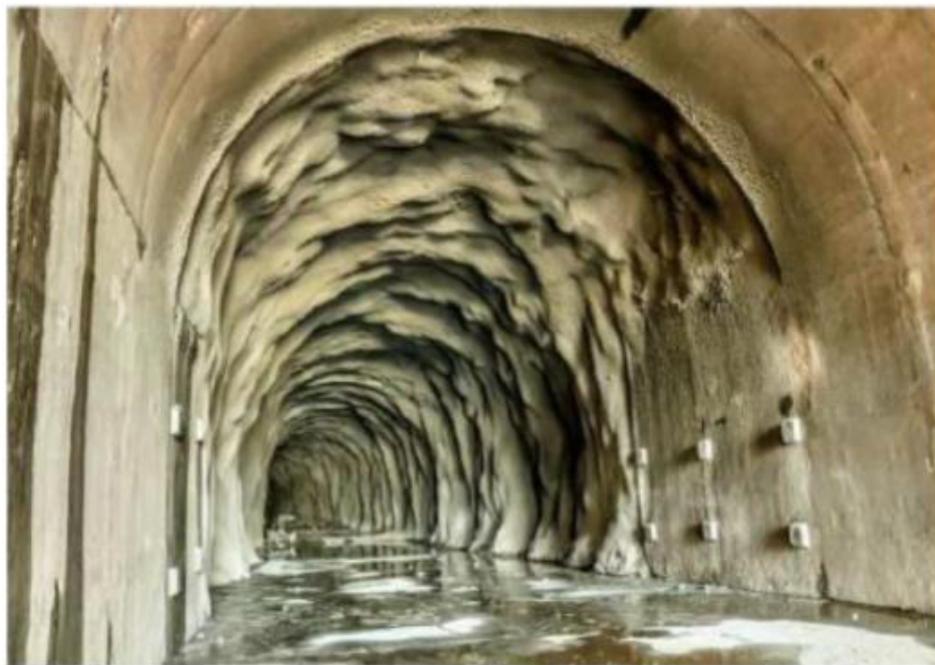
Figura 28 - Aspecto final do tratamento no túnel da UHE Mauá

A construção dos túneis se deu em cerca de 6 meses, através do Método *Drilling and Blasting* (Perfuração e Desmonte) que faz parte da metodologia NATM e consiste na tunelagem em rocha, com o uso de explosivos, normalmente aplicado em regiões com instabilidades. Caracteriza-se essencialmente por ciclos de perfuração da rocha, preenchimentos dos furos executados com explosivos e tratamentos eventuais do maciço, além de execução do suporte tipicamente em concreto projetado com auxílio de chumbadores, sistemas de ancoragem ou cambotas metálicas (TRAVAGIN, 2012). A Figura 28 mostra o aspecto final do tratamento em um dos túneis de desvio, anteriormente ao início da operação.

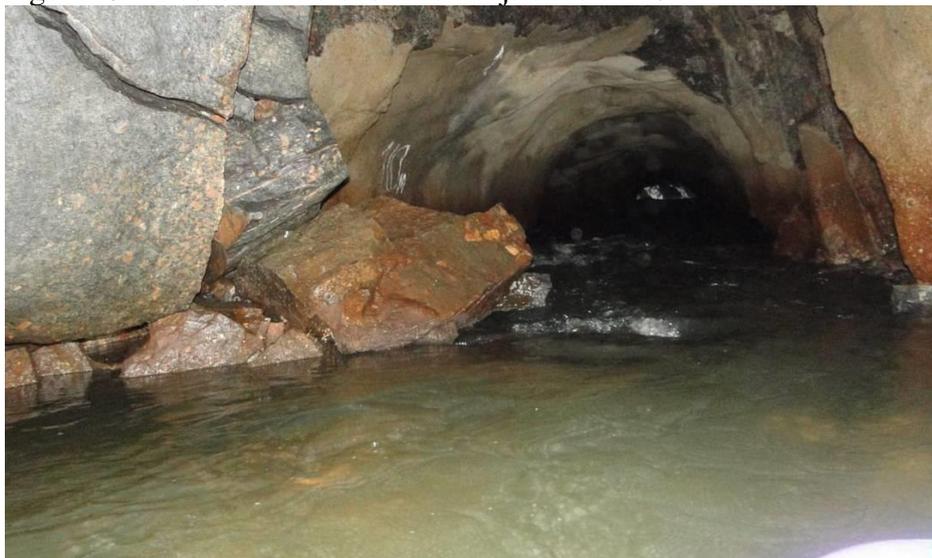
Figura 29 - Desabamento ocorrido em janeiro de 2021

Uma das ocorrências mais recentes se deu no Túnel do Tibaú, que consiste em uma ligação entre o mar e a Lagoa de Piratinga, na cidade de Niterói (RJ). Em janeiro de 2021, mais de 220 m<sup>3</sup> de rocha desabaram no Túnel, mais especificamente na galeria principal, devido às fortes chuvas na região (Figura 29). Houve até uma tentativa de contenção realizada pela prefeitura em 2019, mas não foi efetiva na solução do problema (Figura 30). Dessa forma, após o desabamento, foram então realizados trabalhos de monitoramento e estudos topográficos para elaboração de relatório de proposição de estabilidade juntamente com planilha orçamentária (O FLUMINENSE, 2021).

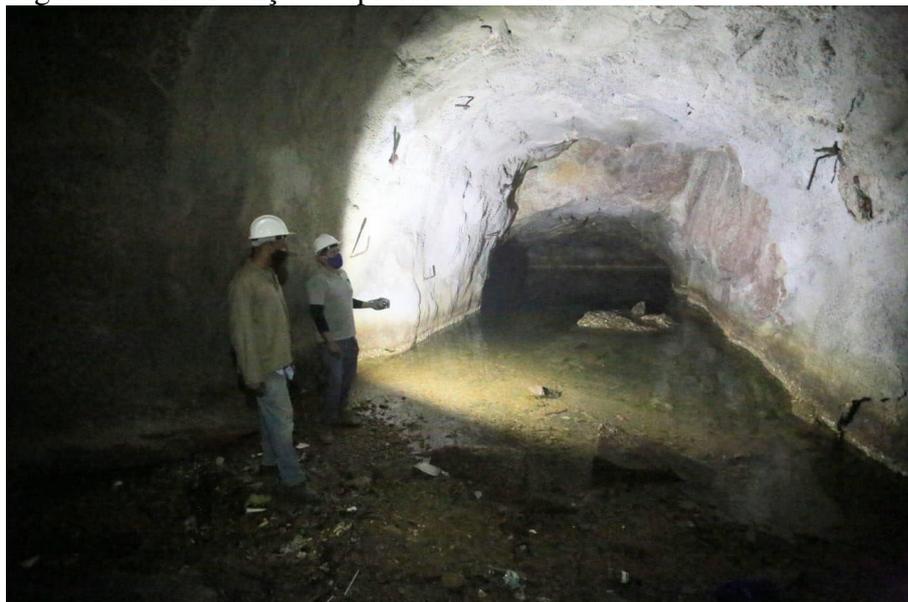
Figura 30 - Intervenção da prefeitura ocorrida em 2019

O incidente ocorreu meses depois de a Prefeitura ter iniciado uma obra na área que teria o objetivo de desobstruir a passagem e reforçar a estrutura após outro desabamento ocorrido dois anos antes (O FLUMINENSE, 2021). A empresa contratada pela prefeitura para fazer a desobstrução após o desabamento ocorrido em 2021 afirmou que as condições do tempo e possíveis novos desabamentos impediam o trabalho, representando um elevado risco de acidentes para os trabalhadores que viessem atuar diretamente na área (SODRÉ, 2021).

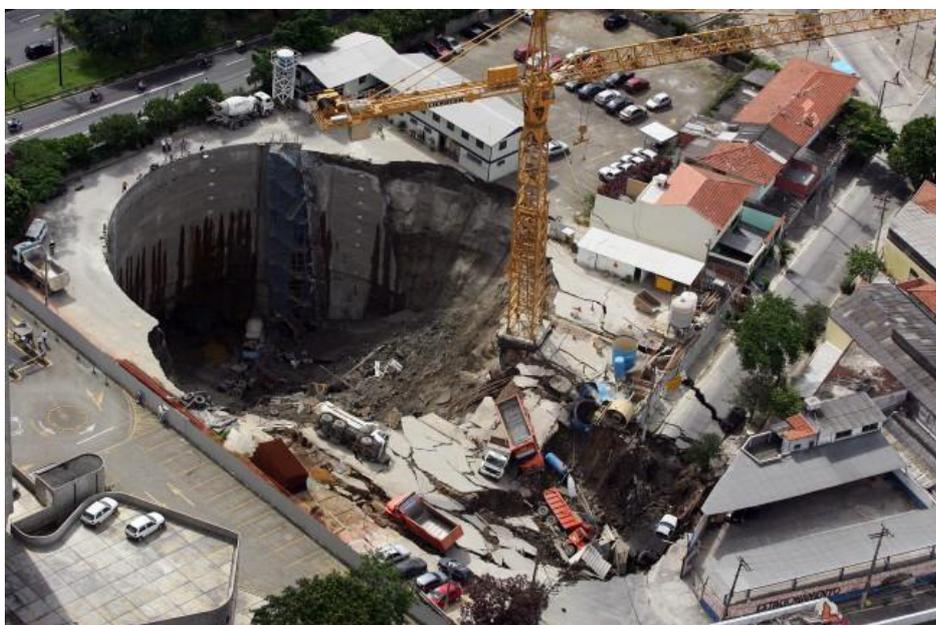
Figura 32 - Cratera aberta devido ao desabamento do túnel.

É importante ressaltar a ocorrência de acidentes em outros tipos de túneis, além daqueles com a função de transferência hídrica, alguns com graves consequências. Um dos mais relevantes ocorridos no Brasil se deu em 12 de janeiro de 2007 na Linha 4 do Metrô de São Paulo, com 7 vítimas fatais, onde o túnel desabou e abriu uma cratera que engoliu equipamentos, veículos e até residências, conforme pode ser observado na Figura 32 (CRUZ, 2017).

O gerente da construção afirmou que no dia anterior ao acidente ocorreu uma aceleração no rebaixamento do teto do túnel e que após os engenheiros avaliarem a situação, funcionários da obra prepararam a colocação de barras de suporte, mas não foi possível concluir o serviço até o momento do ocorrido. Ainda segundo outro funcionário da obra, na noite anterior ao acidente, o túnel apresentou rachaduras, que foram cobertas com concreto (AGÊNCIA BRASIL, 2017).
