UNIVERSIDADE FEDERAL DO CEARÁ (UFC)
CAMPUS MUCAMBINHO
CURSO DE ENGENHARIA ELÉTRICA

**PROJETO DE ANÁLISE DE ADEQUAÇÃO DAS INSTALAÇÕES ELÉTRICAS DE
UMA OBRA DE ACORDO COM A NR-10 EM ÁREA PORTUÁRIA APÓS
EMBARGO.**

Projeto de graduação apresentado ao
Curso de Engenharia Elétrica da
Universidade Federal do Ceará, como
parte dos requisitos para obtenção do
título de Engenheiro Eletricista.

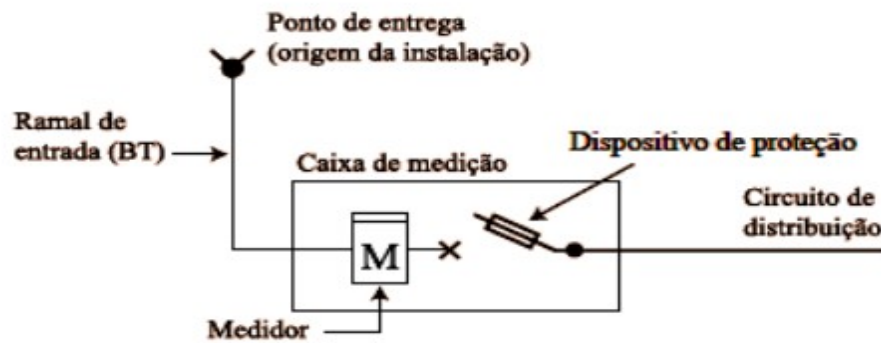
FIGURA 1 - Origem da instalação conforme a NBR 5410:2004.

De acordo com a norma brasileira 5410, pode ser demonstrando a origem da instalação através da figura 1.
