Complexo Cultural De Educação Artística da Parangaba

UNIVERSIDADE FEDERAL DO CEARÁ
INSTITUTO DE ARQUITETURA E URBANISMO E DESIGN
TRABALHO FINAL DE GRADUAÇÃO

**COMPLEXO CULTURAL DE EDUCAÇÃO ARTÍSTICA DA
PARANGABA.**

ARTE, EDUCAÇÃO E MEMÓRIA

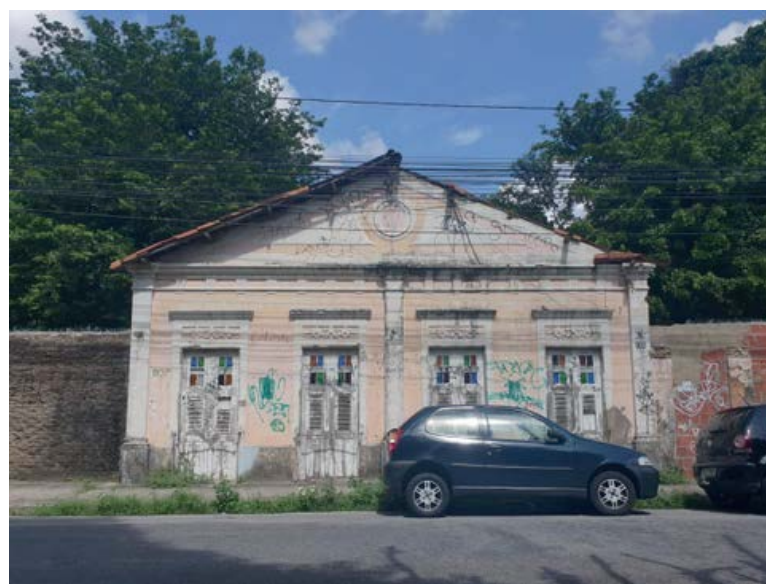
Fotografia da Fachada da chácara, na Rua Cônego de Castro

- Fig. 14 - Mapa de vias
- Fig. 15 - Mapa de distribuição de equipamentos culturais
- Fig. 16 - Fotografia da Fachada da chácara, na Rua Cônego de Castro

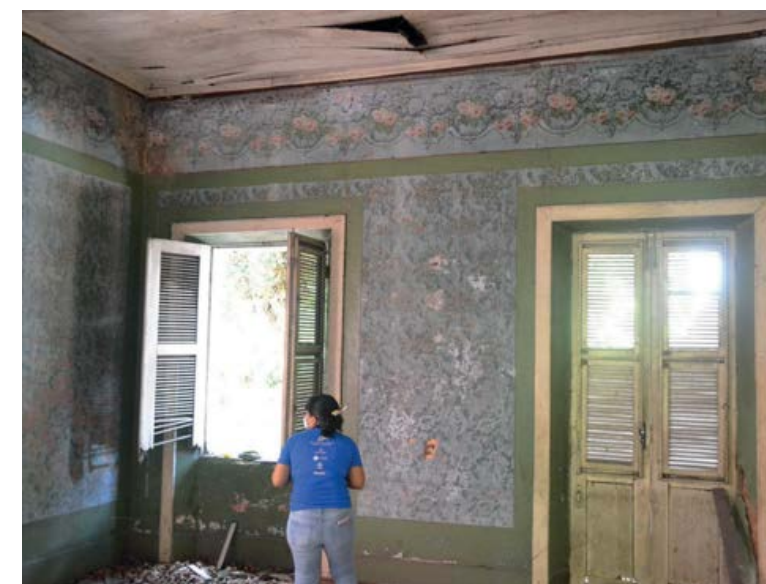
Fotografia da interna da chácara.

- Fig. 17 - Fotografia da interna da chácara.
- Fig. 18 - Fotografia da chácara - entrada
- Fig. 22 - Fotografia da chácara - sala de entrada
- Fig. 23 - Fotografia da chácara - sala interna

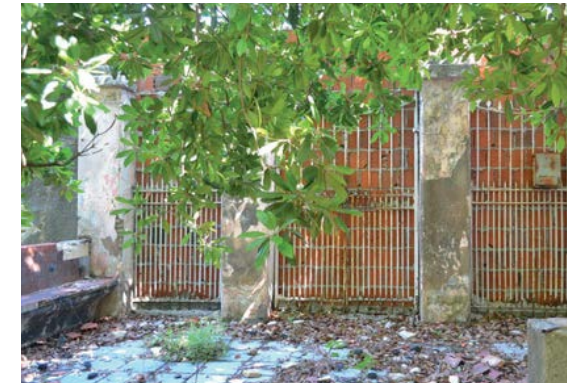
1 **Entrada original** - colunas que demarcam a entrada com pintura original desgastada - cor rosa, portão metálico de gradil original - pintado cor branco.

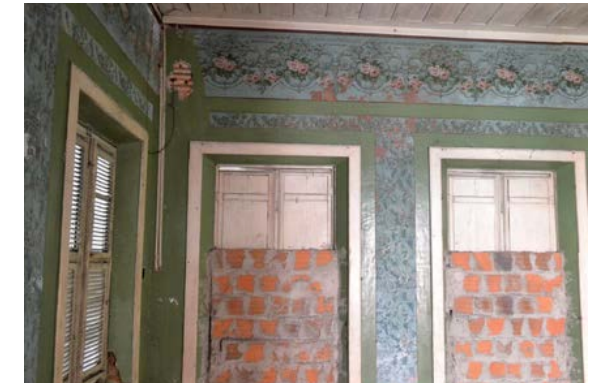
2 **Sala de entrada** - paredes em pintura parietal original danificada e desgastada, esquadria em madeira pinta cor branca - danificadas e vedadas posteriormente com alvenaria cerâmica.

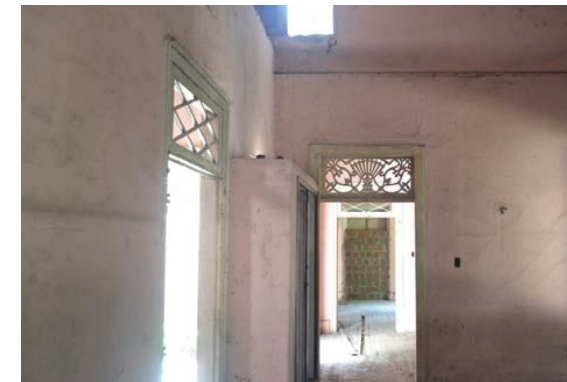
3 **Sala interna** - pintura original desgastada na cor rosa, esquadrias com pórtico em madeira pintada - cor branca e bandeira metálica - pintada cor branca.

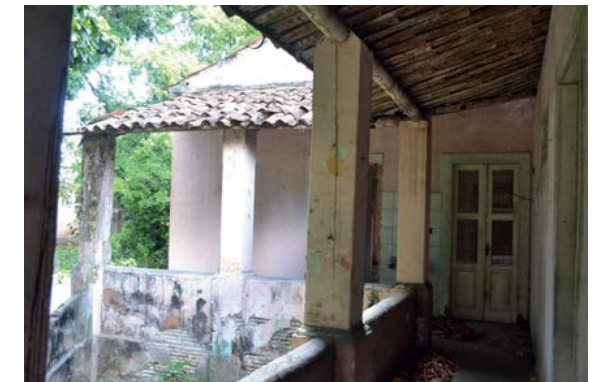
4 **Varanda aberta para o parque** - colunar e peitoril em pintura original - cor rosa, coberta original desgastada em telha cerâmica, esquadrias originais de madeira com veneziana - pintada cor branca,

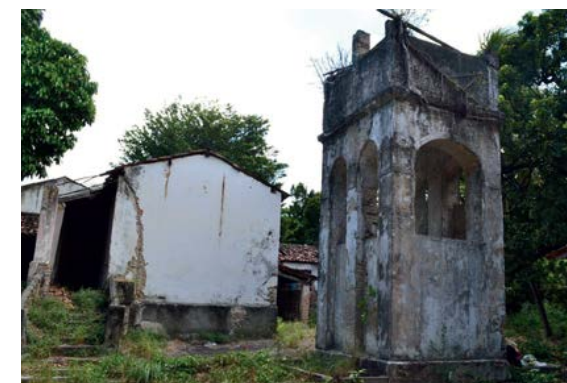
5 **fundos da chácara e poço** - varanda com coberta em telha colonial danificada e madeiramento exposto, poco com pintura original desgasta - cor branco

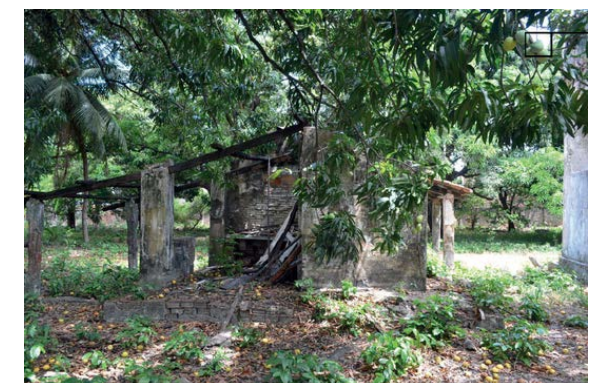
6 **Anexo de serviço externo** - paredes e coberta deterioras e expostas em avançado estado de degradação.

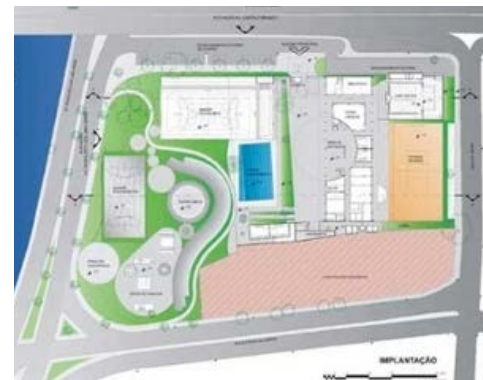
No caso do CUCA barra, eles estão organizados perpendicularmente. O restante do terreno foi usado para o programa esportivo do edifício cultural, tendo anfiteatro, ginásio, quadra e piscina.

Essa disposição perpendicular é interessante pois criam um eixo de visão que se volta para as áreas externas e dão o aspecto receptivo ao equipamento, ele se torna convidativo pois se volta pra orla/calçadão de forma aberta e atrai o olhar de qualquer um que ande em seu entorno.

Implantação
CUCA Barra

- Fig. 34 - Implantação CUCA Barra
- Fig. 35 - Diagrama extraído
- Fig. 36 - Diagrama gerado - 1
- Fig. 37 - Diagrama gerado - 2
- Fig. 38 - Fotografia da Fachada

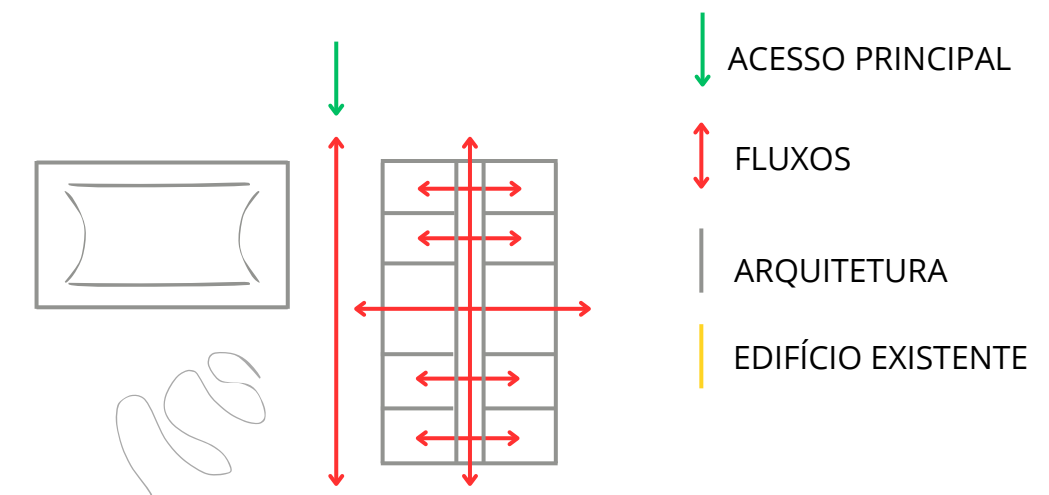
Fig. 35 - Diagrama extraído

No caso do do CUCA, considerei os fluxos do projeto um aspecto interessante para desenvolver estudos diagramáticos, então fiz diagramas que tentam entender como os fluxos poderiam acontecer nos esquemas extraídos na análise anterior.

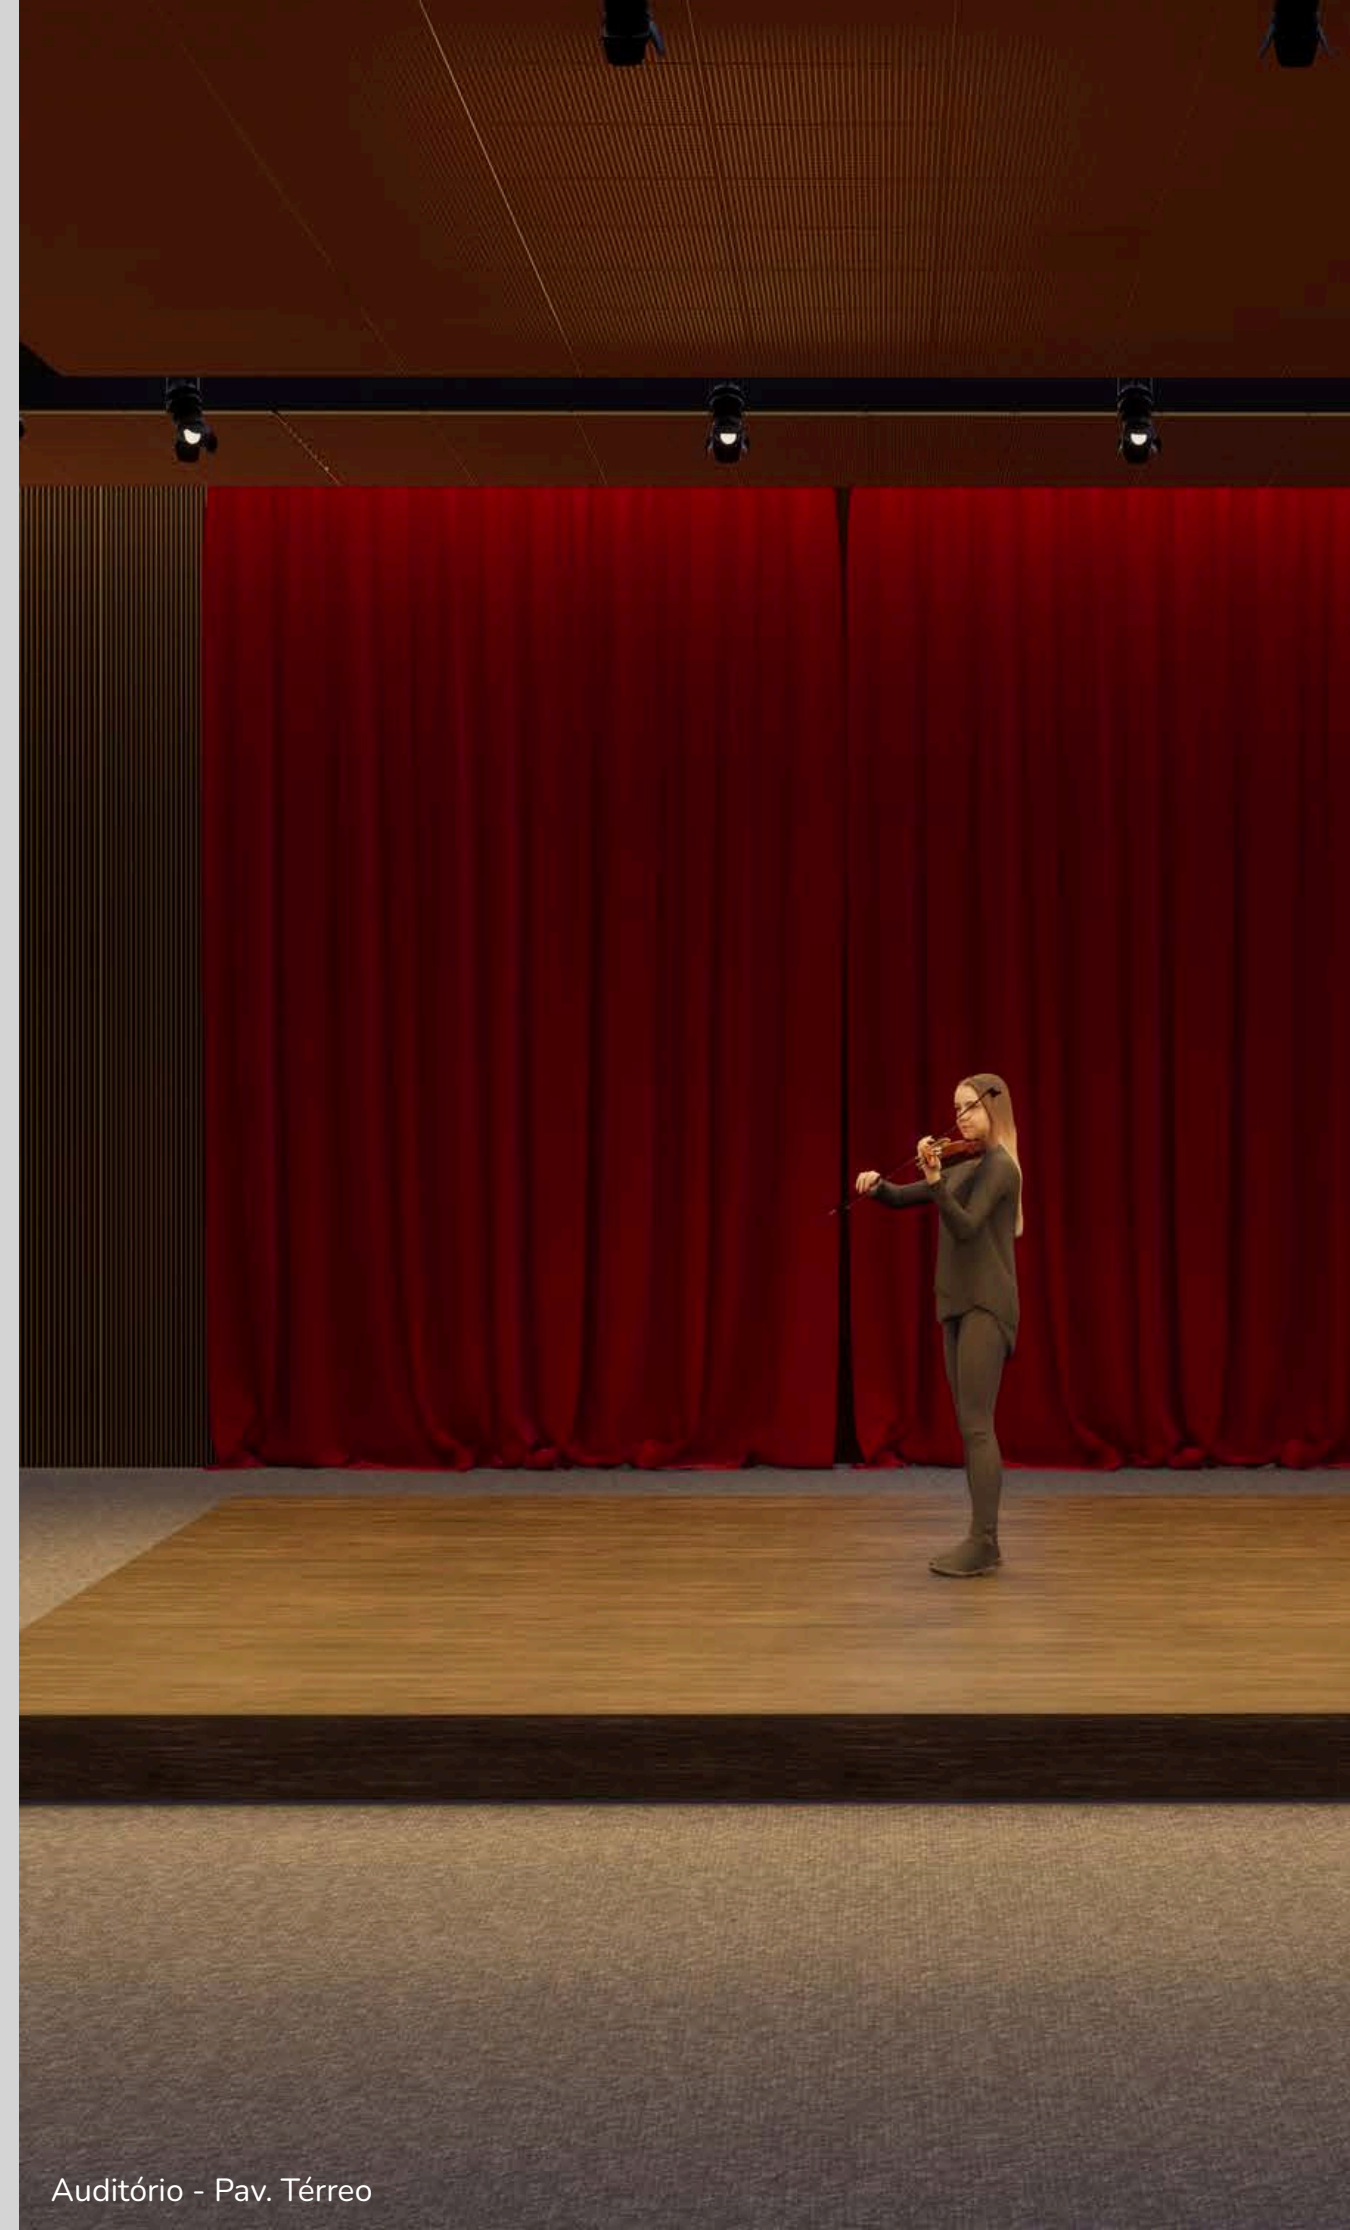
Auditório - Pav. Térreo

Articulado a esse conjunto de salas, implanta-se um auditório do tipo **black box**, cuja configuração interna é **flexível e adaptável** às diferentes demandas de uso.

O espaço permite múltiplos arranjos de palco e plateia, adequando-se a apresentações, ensaios e eventos diversos. A boca de cena do auditório se abre para um **anfiteatro externo**, localizado na praça central do conjunto, ampliando as possibilidades de uso e promovendo uma relação direta entre os espaços internos e o espaço público.

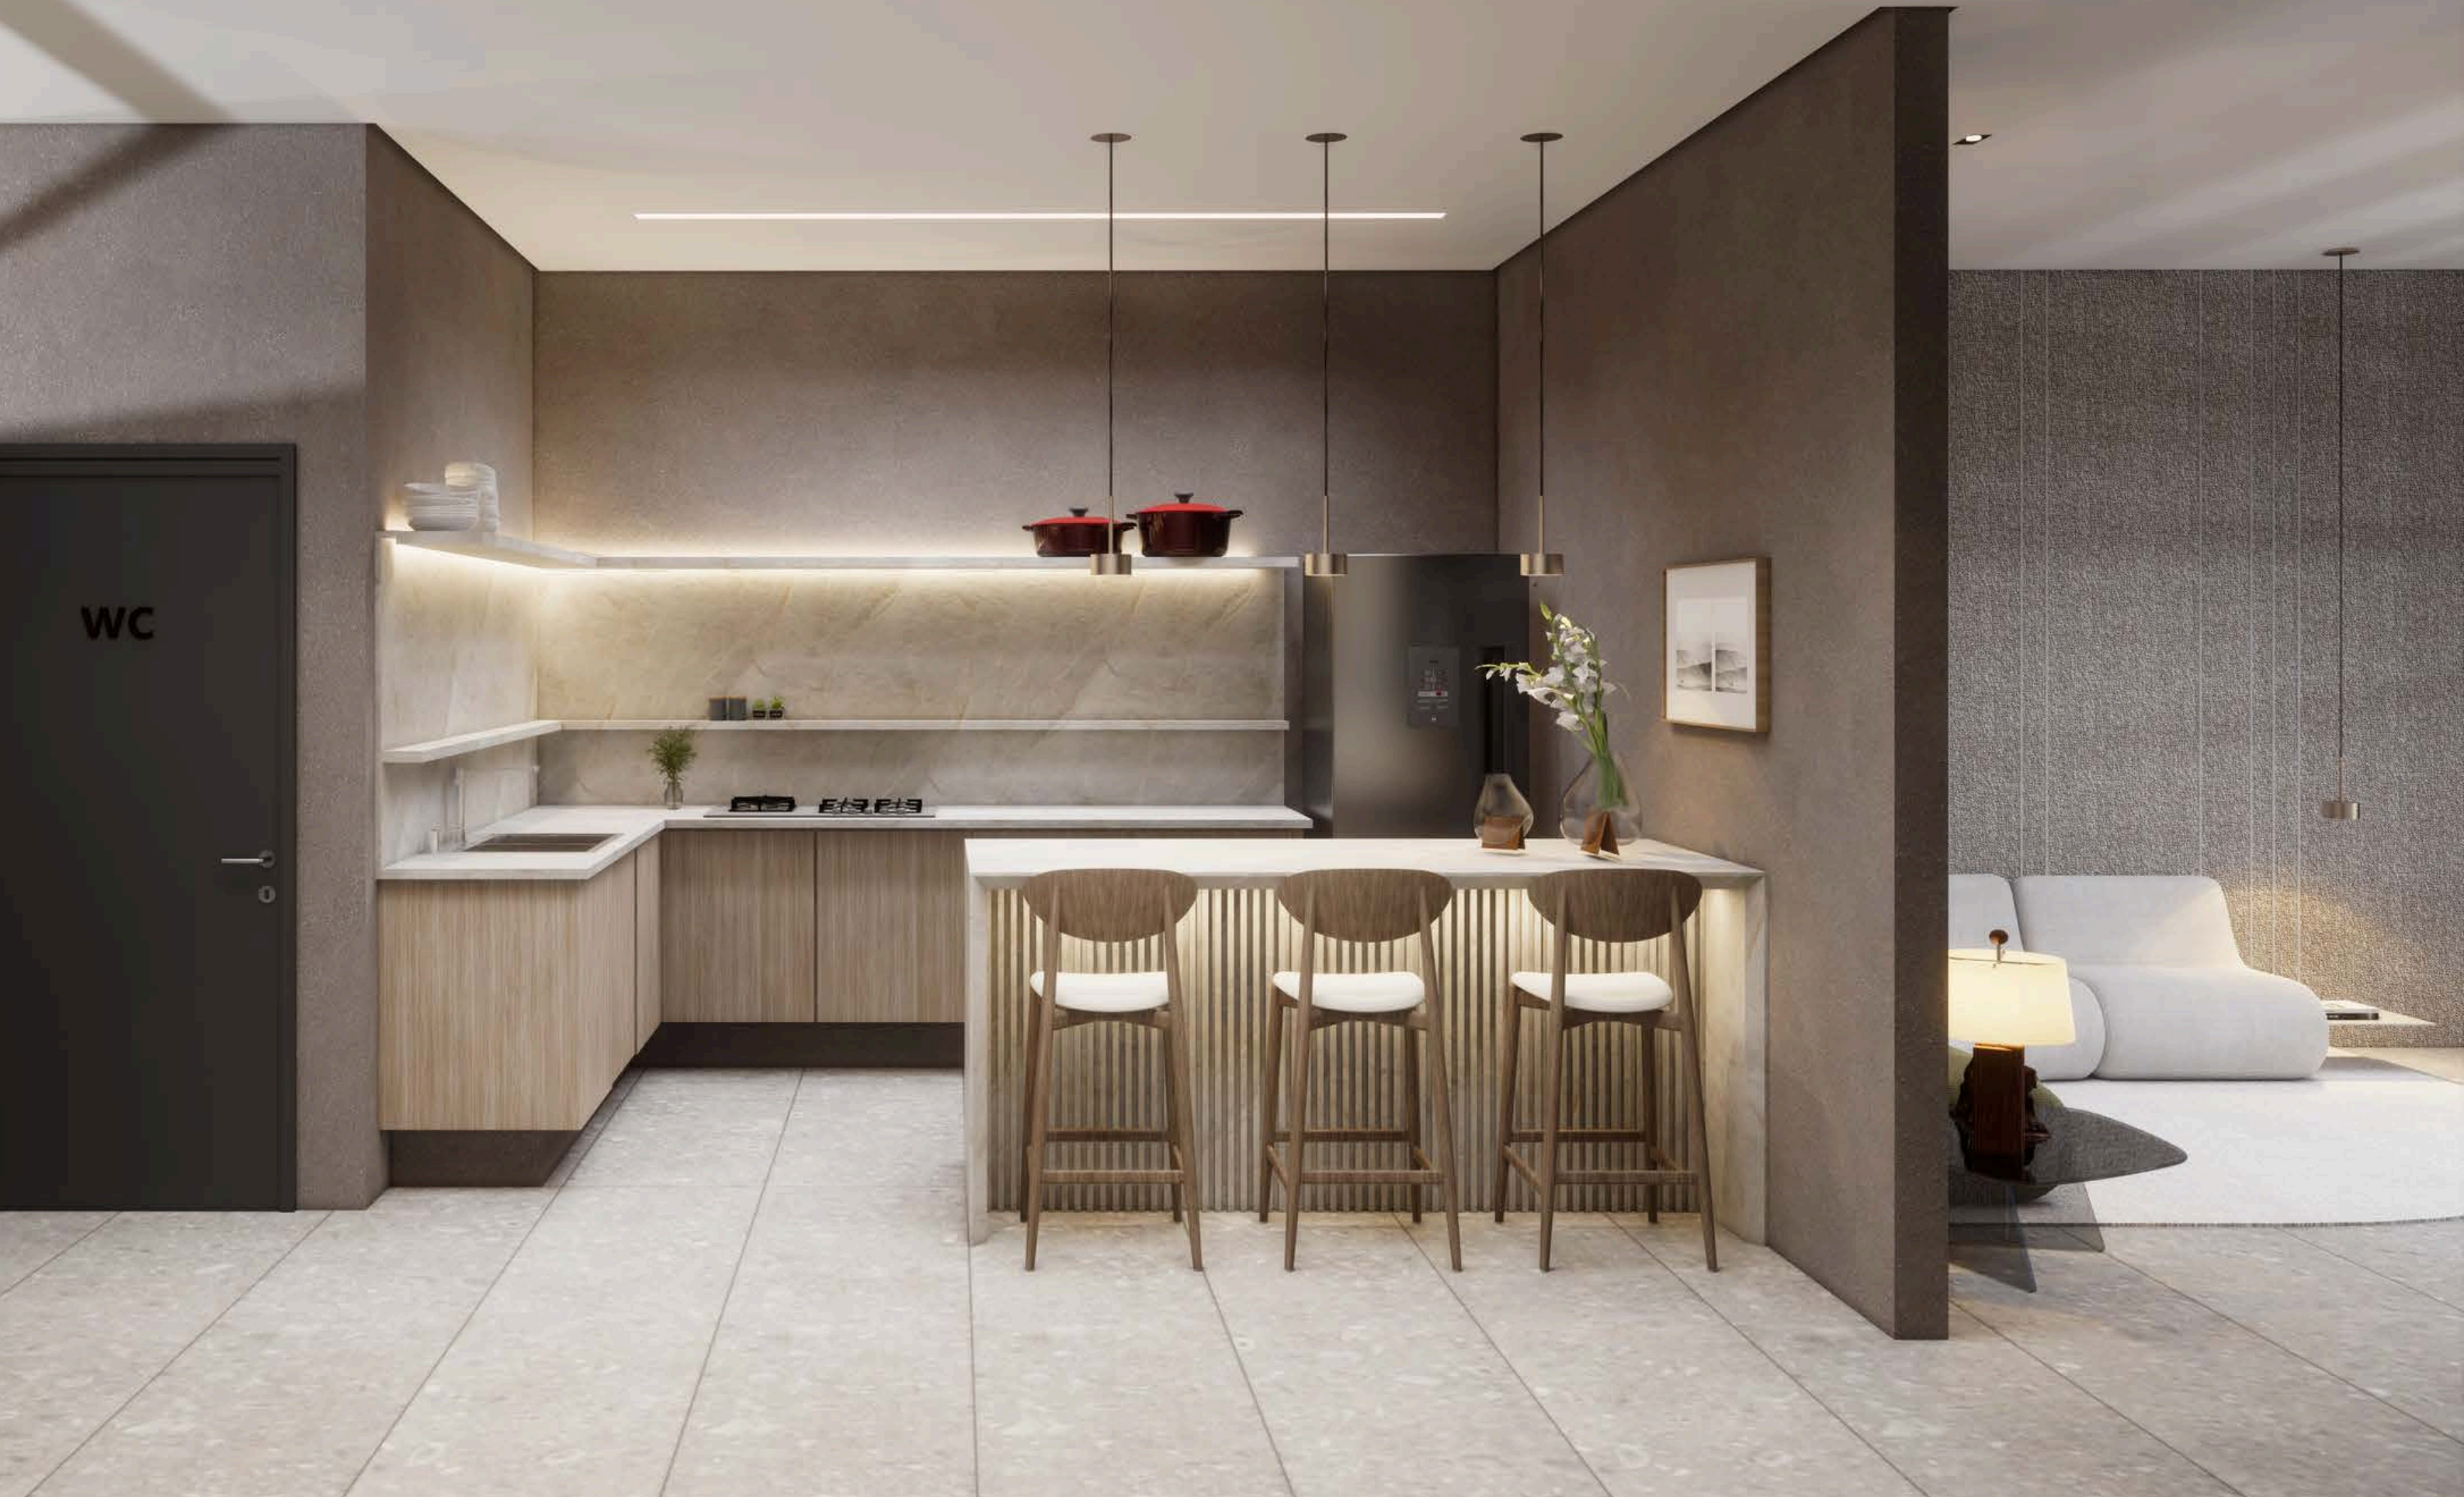
PLANTA 1º PAV.

AMBIENTE	ÁREA M²
SALA DE MÚSICA	75
SALA AUDIOVISUAL	75
SALA DE MODA	150
SALA MULTIUSO 2	150
SALA DE THEATRO	150
WC SOCIAL	20
WC PNE	4

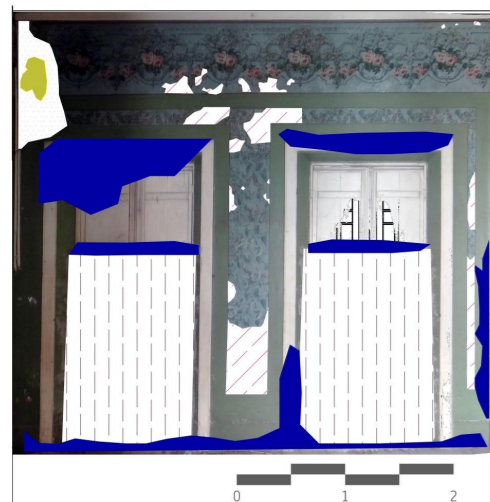
Conteúdo
V01

A vista 01 consta a alvenaria da sala de visitas e está orientada a leste do ambiente, fazendo limite da casa com a rua Cônego Castro. Dessa forma, é uma parede diretamente exposta à umidade externa, tendo em vista que a chuva de Fortaleza segue, majoritariamente, a ventilação, que por sua vez possui o sentido leste-oeste. Como pode-se observar nas imagens, há um acúmulo de umidade nas extremidades da parede e nos limites da intervenção inadequada para vedação das esquadrias. O restante da parede está com temperatura agradável, dada a técnica construtiva utilizada nas alvenarias externas (fiada de tijolo dupla). Por sua vez, a esquadria está com alta temperatura, apesar da sua baixa condutibilidade térmica, no período do registro (manhã do dia 03/11/2021) esta parede estava diretamente exposta ao sol. Não se nota forte presença de patologias ligadas a umidades ascensional, cristalização de sais e problemas estruturais relevantes

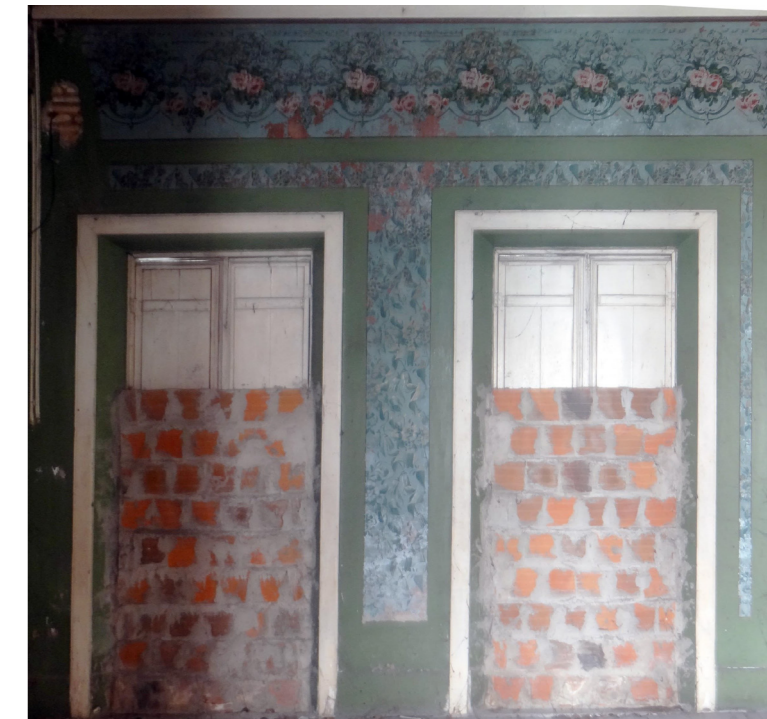
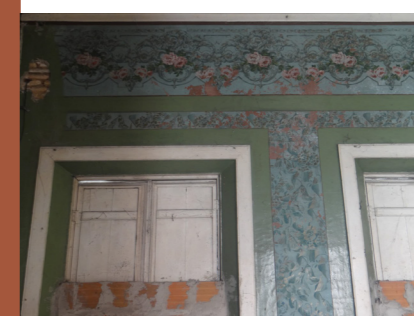
Ensaios realizados com Termocâmara

Análise		
	Construtiva estrutural		Estado de conservação
	Materiais	Tecnologias	Danos
Alvenaria	Tijolo branco de diatomita e argamassa.	Alvenarias portantes duplas. Assentamento a chato 1/2 (36cm).	Alvenaria degradada para passagem de fiação. Acréscimo recente indevido nas esquadrias.
Reboco	Cal e areia.	Convencional de 3 camadas espessura aprox. de 30 mm.	Perda de elementos.
Pintura	Tinta à base d'água.	Pintura parietal ornamental com motivos fitomórficos elaboradas por meio de estresido*.	Presença de depósito superficial, descamação da pintura original e alteração cromática.
Esquadrias	Esquadrias em madeira pintadas de branco.	Porta de abrir com duas folhas duplas, persianas e vitrais na folha exterior (fachada).	Sujidades.
Alvenaria recente	Tijolo convencional.	Informação não relevante.	Acréscimo impróprio recente de tijolos cerâmicos, vedando cerca de 70% da visualização e 100% a abertura da esquadria.

Avaliação				
Testes realizados	Principais causas	Origem	Natureza	Agentes
Teste visual.	Intervenção inadequada.	Novas necessidades do imóvel.	Acréscimo de elementos, intervenções destrutivas removendo partes físicas e expondo a alvenaria a intempéries.	Antrópico.
Teste visual.	Falta de manutenção e intervenção inadequada.	Descaso e Novas necessidades do imóvel.	Perda de elementos físicos, expondo alvenaria.	Antrópico.
Teste visual e com a termocâmara.	Falta de manutenção adequada.	Obsolência do imóvel.	Perda de elementos pictóricos pela descamação e repintura.	Químico e antrópico.
Teste visual.	Falta de uso da casa.	Obsolência do imóvel.	Acréscimo físico-químico de materiais.	Antrópico.
Teste visual.	Intervenção inadequada.	Aumento das invasões na casa.	Acréscimo físico-químico de materiais.	Antrópico.

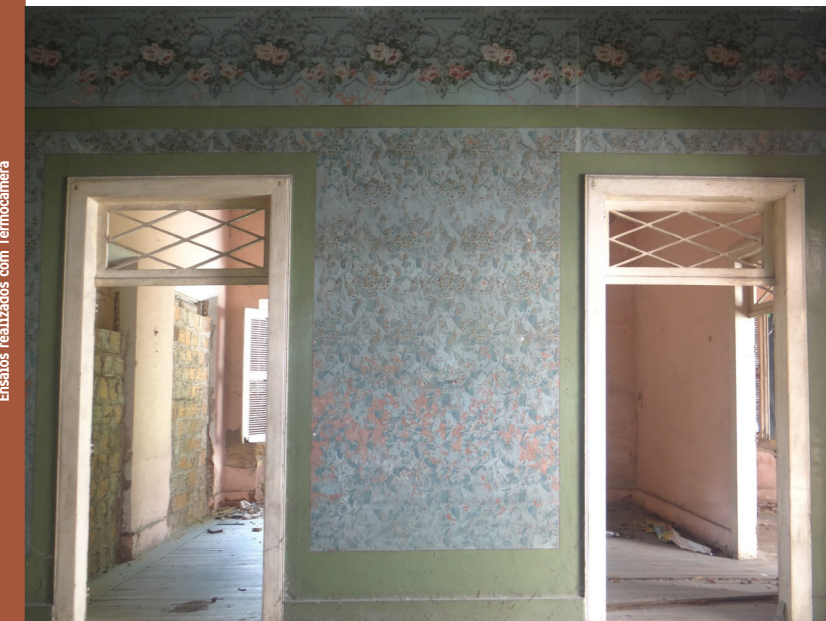
Ensaios realizados com termocâmara

Análise		
	Construtiva estrutural		Estado de conservação
	Materiais	Tecnologias	Danos
Alvenaria	Tijolo branco de diatomita e argamassa.	Alvenarias portantes duplas. Assentamento a chato 1/2 (18cm).	Perda de elementos.
Reboco	Cal e areia.	Convencional de 3 camadas espessura aprox. de 30 mm.	Perda de elementos.
Pintura	Tinta à base d'água.	Pintura parietal ornamental com motivos fitomórficos elaboradas por meio de estresido*.	Presença de depósito superficial e descamação da pintura original.
Esquadrias	Guarnição e bandeira em madeira pintadas de branco, folhas das portas removidas.	Portas de abrir convencional com duas folhas e bandeira superior.	Depósito superficial e perda de elementos (folha das portas).

A vista 02 consta a alvenaria da sala de visitas e está orientada a sul, fazendo limite do cômodo com a sala seguinte. É uma parede que não está exposta a muitas intempéries, praticamente apenas a ação humana. Na alvenaria entre as duas esquadrias percebe-se furos feitos a partir da instalação de pregos e/ou parafusos, devido às novas necessidades dos moradores, o que acabou prejudicando partes pequenas da alvenaria, reboco e pintura. As folhas das esquadrias foram totalmente removidas, restando apenas algumas ferragens, a bandeira e a guarnição, que estão em bom estado, necessitando apenas de limpeza e pequenos ajustes. Não se nota presença de patologias ligadas a umidades ascensional, cristalização de sais, perdas de materialida e problemas estruturais relevantes

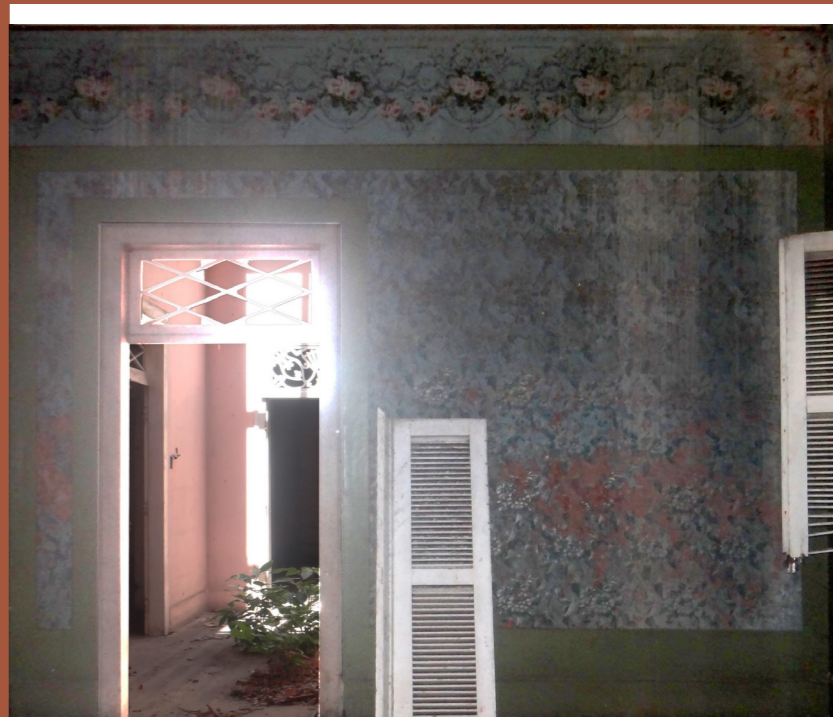
Ensaios realizados com Termocâmara

Análise		
	Construtiva estrutural		Estado de conservação
	Materiais	Tecnologias	Danos
Alvenaria	Tijolo branco de diatomita e argamassa.	Alvenarias portantes duplas. Assentamento a chato 1/2 (18cm).	Alvenaria molhada. Disgregação material tijolos, perda de argamassa e elementos soltos
Reboco	Cal e areia.	Convencional de 3 camadas espessura aprox. de 30 mm.	Eflorescência e manchas de umidades
Pintura	Tinta à base d'água.	Pintura parietal ornamental com motivos fitomórficos elaboradas por meio de estresido*.	Presença de depósito superficial, descamação da pintura original, colonização biológica.
Esquadrias	Guarnição e bandeira em madeira pintadas de branco, folhas das portas removidas.	Porta de abrir convencional com duas folhas e bandeira superior.	Depósito superficial e perda de elementos (folha das portas).

Avaliação				
Testes realizados	Principais causas	Origem	Natureza	Agentes
Teste visual, com a termocâmara e o higrômetro.	Infiltração. Exposição à intempéries.	Queda da cobertura do cômodo vizinho. Falta de manutenção.	Alteração física e biológica da estrutura.	Físico, químico e biológico.
Teste visual, com a termocâmara e o higrômetro.	Umidade ascensional e cristalização dos sais.	Capilaridade	Alteração física e bilógica da estrutura.	Físico, químico e biológico.
Teste visual, com a termocâmara e o higrômetro.	Exposição à intempéries.	Queda da cobertura do cômodo vizinho. Obsolência do imóvel.	Perda de elementos pictóricos pela descamação.	Químico e antrópico.
Teste visual	Vandalismo.	Aumento das invasões na casa.	Alteração física da estrutura (remoção de elementos) e sujidade.	Antrópico.

A vista 03 consta a alvenaria da sala de visitas e está orientada a oeste, fazendo limite do cômodo com a sala seguinte, a qual, por sua vez, não possuía mais a cobertura e madeiramento, aparentemente devido à queda da árvore externa a casa, por falta de manutenção e poda. É uma parede que está intensamente exposta a intempéries. Pelas imagens geradas a partir da termocâmara é possível visualizar a presença de umidade na parede, principalmente nas extremidades altas e nas partes inferiores, o que leva à sugestão de que além da exposição ocasionada pelo cômodo vizinho e danificação do telhado (infiltração de chuva), haja também ativa uma forte presença de umidade ascensional por capilaridade do subsolo, tendo em vista a proximidade com a lagoa da Parangaba e possível profundidade rasa do lençol freático. Esse seria um caso a ser mais estudado posteriormente, pois há baldrame alto na casa toda, sendo a infiltração por conta do acúmulo de água na base da parede e piso do cômodo sem cobertura. As folhas das esquadrias foram totalmente removidas, restando apenas algumas ferragens, a bandeira e a guarnição, necessitando de limpeza e ajustes.

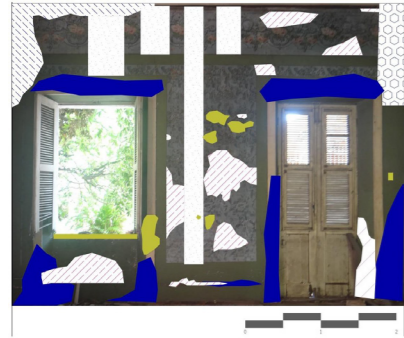
Local no edifício: Sala de visitas
Conteúdo: V04

A vista 04 consta a alvenaria da sala de visitas e está orientada a norte, fazendo limite do cômodo com a parte externa da casa. Nota-se presença de cupim. É uma parede que, aparentemente, não está intensamente exposta a intempéries, mas, pelas imagens geradas a partir da termocâmara, visualiza-se a presença de umidade na parede, principalmente nas extremidades e abaixo da janela, o que leva à sugestão de que haja também uma infiltração advinda do subsolo, tendo em vista a proximidade com a lagoa da Parangaba e possível profundidade rasa do lençol freático. Esse seria um caso a ser mais estudado posteriormente, pois há baldrame alto na casa toda. As folhas das esquadrias estão bastante prejudicadas, necessitando de remoção para limpeza e ajustes.

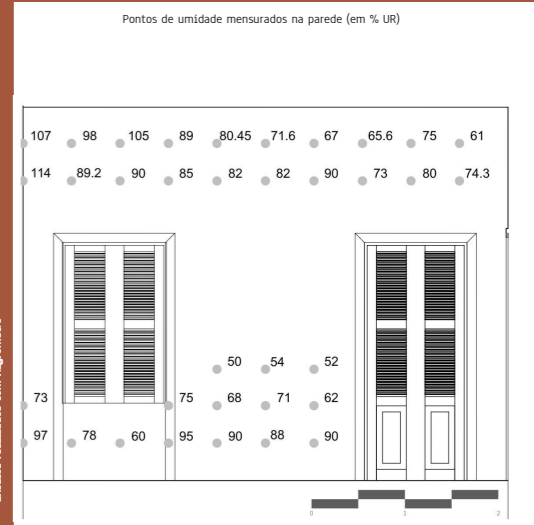
Ensaios realizados com Higrômetro

Tipo de avaliação: Avaliação com higrômetro

Gráfico para estimar o comportamento da umidade na alvenaria (indicadores verticais em % UR)
