ANÁLISE DA MICROESTRUTURA E DAS PROPRIEDADES MECÂNICAS DO VERGALHÃO CA-50 EM DIFERENTES ESTADOS DE TRATAMENTO TÉRMICO*

MICROSTRUCTURAL AND MECHANICAL ANALYSIS OF CA-50 REBARS IN DIFFERENT HEAT TREATMENT STATES

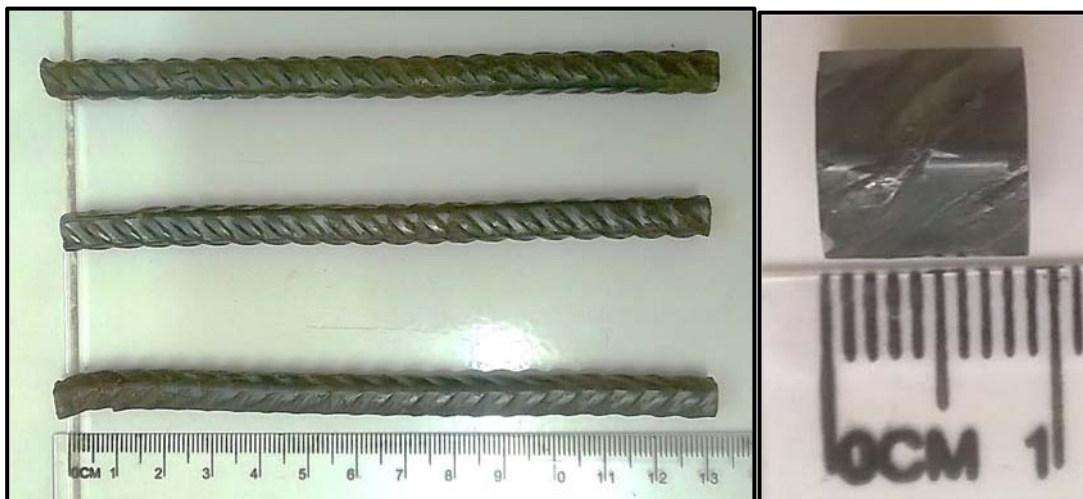
Figura 1 - Amostras cortadas a) para tração e b) para metalografia

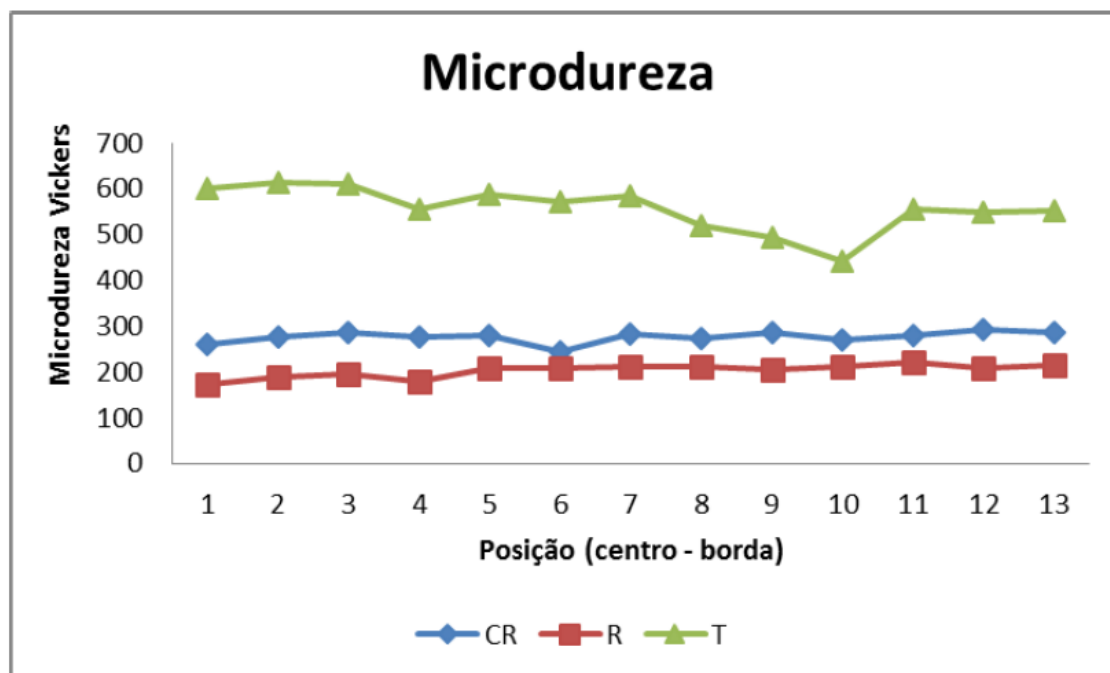
Figura 6. Gráfico de Microdureza Vickers para os três estados.

O estado como recebido apresentou dureza variando de 260 a 290HV (figura 6), observa-se que esses valores são pouco superiores aos do estado recozido. Isso pode ser explicado pelo tamanho dos grãos desses dois estados, pois grão menores resultam em durezas maiores, sendo o inverso verdadeiro. A dureza do estado recozido de 150 a 250HV já era esperada, visto que na literatura encontra-se que o aço 1040 recozido, o qual possui quantidade de carbono semelhante ao material utilizado, possui entre 137 e 207HB, convertendo para dureza Vickers tem-se 145 a 220HV. Era esperado que a dureza da borda desses dois estados fosse maior que a dureza do centro, porém a dureza das bordas é apenas ligeiramente superior, indicando que a variação do tamanho de grão entre borda e centro não é tão significativa para esse parâmetro. Na temperada, além da dureza ter aumentado consideravelmente, quase o triplo do valor da como recebida, percebe-se variações nos valores bem maiores que os outros estados, podendo ser devido a irregularidades na formação da martensita ou irregularidades do próprio material.
