UNIVERSIDADE FEDERAL DO CEARÁ
CAMPUS RUSSAS
CURSO DE ENGENHARIA CIVIL

MANUAL DE REABILITAÇÃO DE ALVENARIAS TRADICIONAIS

Trabalho de conclusão de curso apresentado à Universidade Federal do Ceará, como parte das exigências para obtenção do título de Bacharel em Engenharia Civil.

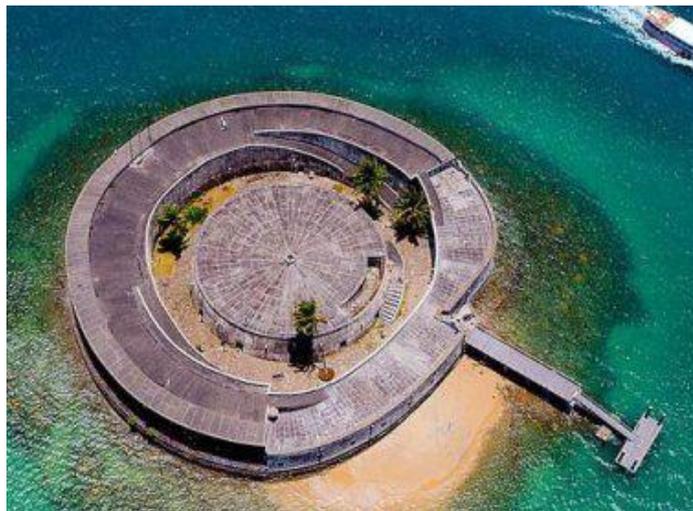
Figura 3 – Forte de São Marcelo, Salvador – Bahia.

O forte de São Marcelo, segundo o IPHAN [21-?], tem formato circular e possui um pavilhão redondo no centro de sua planta. Construído em cantaria de arenito até a altura d'água e o restante em alvenaria de pedra regular, possui teto em abóboda de berço.

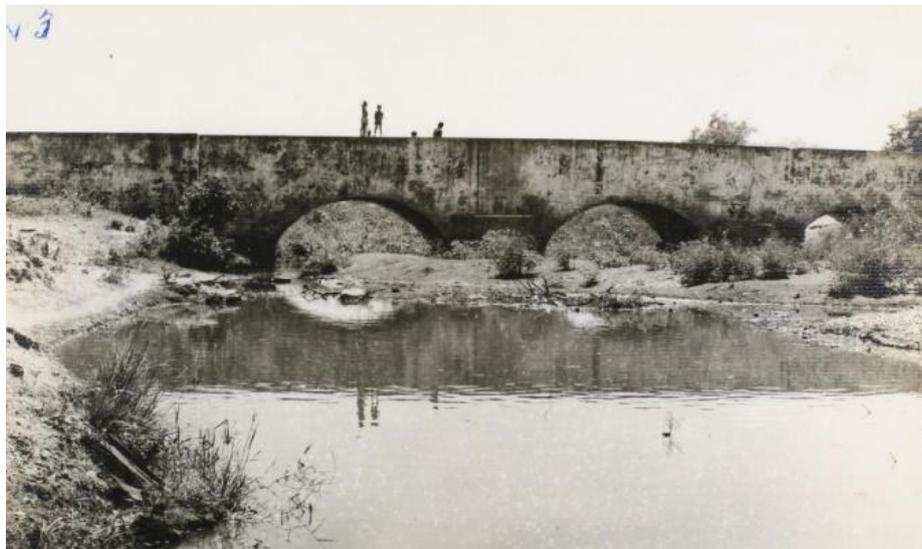
Figura 11 - Grande Ponte, Oeiras – Piauí.

Segundo o PIAHN, a Grande Ponte é a mais antiga do Piauí, construída em cantaria, recebendo revestimentos em reboco posteriormente, em 1846 sobre o rio Mônica.

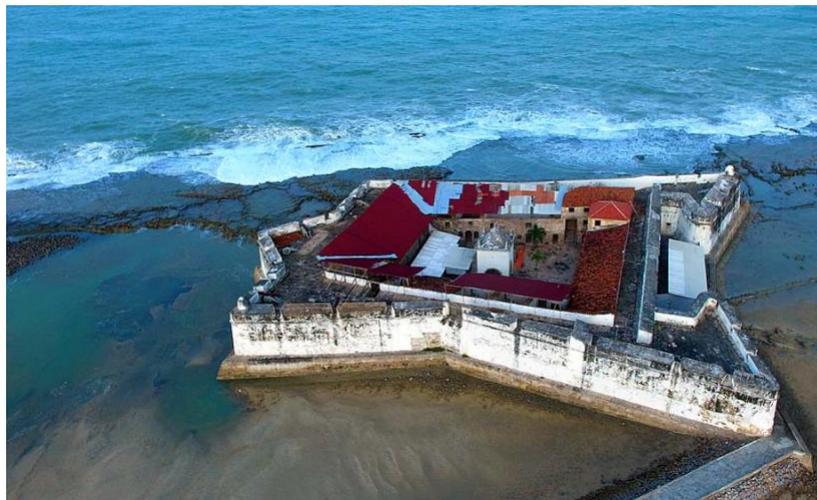
Figura 13 - Forte Reis Magos, Natal – Rio Grande do Norte.

Segundo o IPHAN [21-?], o Forte dos Reis Magos, apresentado na figura 13, construído no século XVII, tendo o desenho da planta a forma clássica do forte marítimo, um polígono estrelado. No ano de 1949, o Iphan tombou o Forte, restaurando a edificação entre 1953 e 1958.

Construído com alicerces de pedras soltas sem argamassa, o piso possui várias camadas, devido a constante preocupação com a ascensão da umidade e as instalações dentro do forte são de pedra e de tijolos maciços (ALBUQUERQUE, 2014)

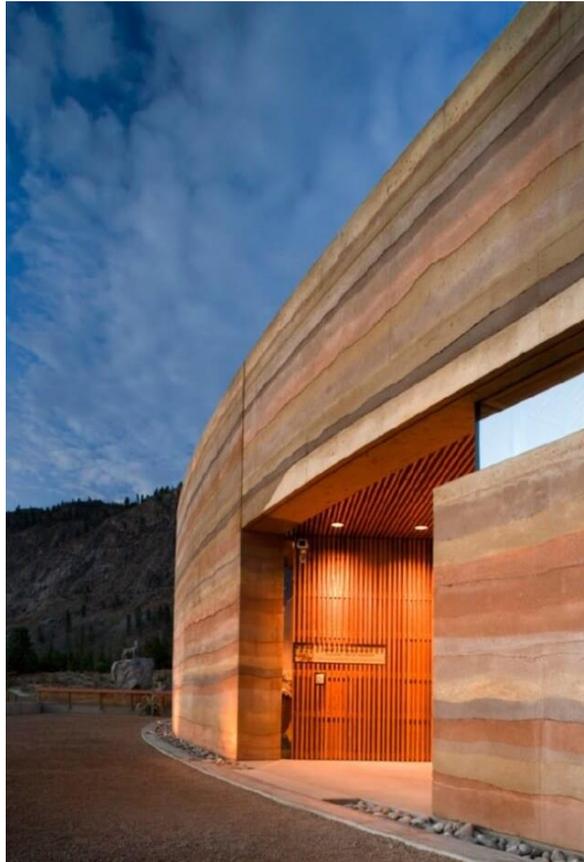
Figura 22 - Alvenaria de taipa de pilão.

Segundo Minke (2001), a terra é o material de construção natural mais importante e abundante no mundo. O termo taipa, provavelmente de origem Árabe, significa a utilização de solo, argila ou terra, como matéria-prima de construção (PISANI, 2004). Na figura 22 é possível observar a utilização da taipa.

Um das técnicas de construção mais usadas no mundo antigo, predominou no Brasil desde o início do povoamento até o século XIX. São blocos de terra molhada apiloadas, com auxílio de uma mão de pilão, em fôrmas de madeira, denominada taipal, e desenformadas quando a terra estava seca (PISANI, 2004).

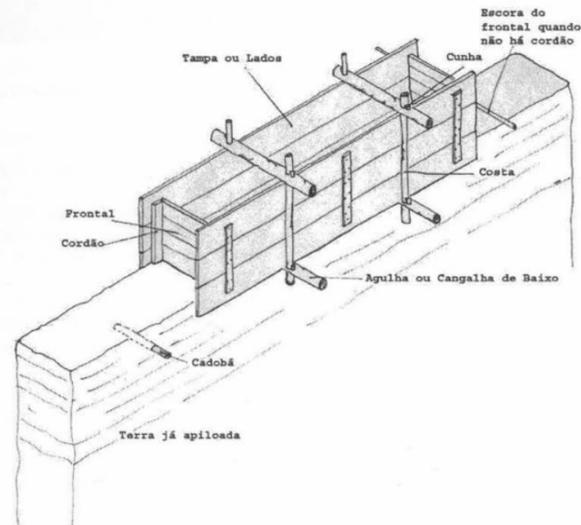
Figura 23 - Esquema de execução da taipa de pilão.

Segundo Pisani (2004), a espessura das paredes varia entre 30 a 120 centímetros e as camadas de solo são dispostas de 10 a 15 cm para o apiloamento. Os taipais possuem dimensões que variam de 100 a 150 centímetros de altura e 200 a 400 centímetros de comprimento, como mostrada na figura a seguir. O esquema de execução da taipa de pilão é demonstrado na figura 23.

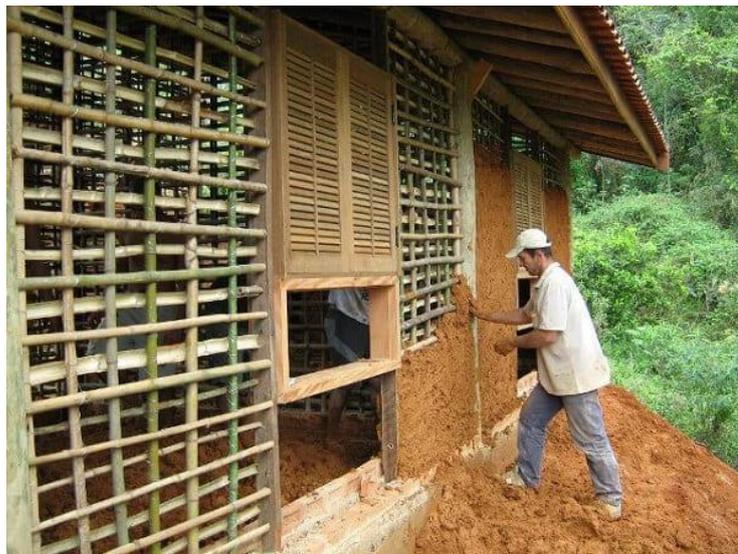
Figura 24 - Taipa de mão.

Segundo Pisani (2004), as paredes de pau a pique, ilustradas na figura 24, foram muito empregadas no período colonial e estão entre as técnicas de terra mais utilizadas. Também conhecida como taipa de mão, o pau a pique consiste no preenchimento dos vazios da trama de madeira, bastante rígida, com barro.

Ainda segundo o autor, a estrutura de madeira era montada com esteios enterrados no solo. Ao nível do solo esses esteios recebiam encaixes para as vigas baldrame. Sobre as vigas se apoiavam os barrotes de sustentação dos assoalhos. Perpendicularmente aos paus eram amarrados com cipós peças de madeira mais fina, denominadas varas.

As espessuras das paredes de taipa de mão variam de 15 a 20 centímetros e o tempo de secagem do barro é de aproximadamente um mês, para que então recebam os revestimentos. Normalmente, esse tipo de alvenaria é empregado com divisórias internas devido a sua menor espessura (PISANI, 2004).

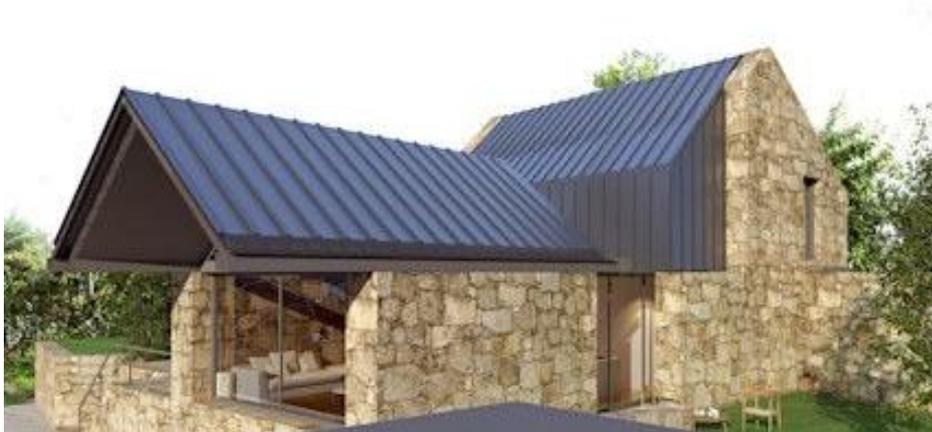
Figura 25 - Alvenaria de pedras.

Construções em alvenaria de pedra, ilustradas na figura 25, também chamadas de cantaria, estão normalmente associadas a edificações mais nobres ou de grande importância no contexto social das comunidades, como igrejas, devido ao custo da pedra e da mão de obra ser muito elevado (ARÊDE et al, 2014).

Segundo Arêde et al (2014), existe uma distinção entre cantaria e alvenaria de pedra. A cantaria é aquela de pedra regulares e com maiores dimensões assentadas diretamente uma sobre as outras, com ou sem juntas argamassadas. E as alvenarias de pedra são um conjunto de pedra, geralmente, de geometria não regular e de menores dimensões. Neste trabalho serão abordadas as manifestações patológicas das cantarias de pedras regulares e como reabilitar essas estruturas.

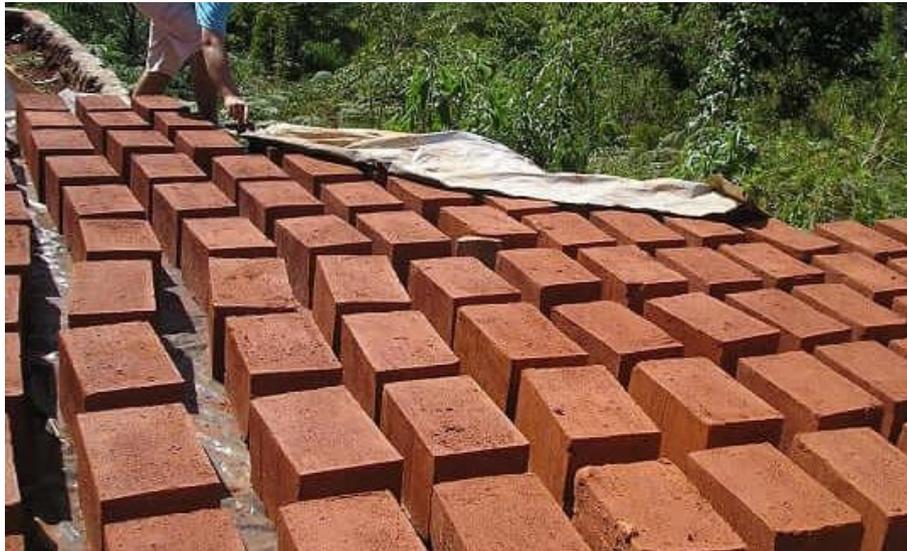
Figura 26 - Adobe.

De acordo com as mais recentes descobertas arqueológicas, as primeiras construções em tijolo são na Mesopotâmia. Segundo Martins (2010), o tijolo seco ao sol, apresentado na figura 26, não podia servir de viga, o que obrigou aos construtores encontrarem soluções, entre elas o arco e as abóbadas.

Segundo Rotondaro (2011), a técnica consiste em elementos fabricados com terra em estado plástico, moldados artesanalmente, sem compressão, secados ao Sol. Na execução os adobes são, normalmente, unidos por uma argamassa semelhante à sua composição.

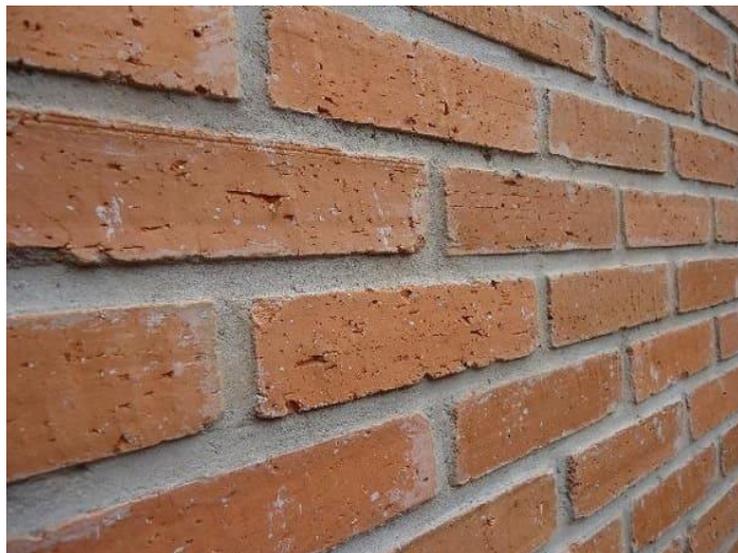
Figura 27 - Tijolo Maciço.

Segundo De Castro (2015), o tijolo cerâmico queimado, ilustrado na figura 27, em fornos surgiu por volta de 3.000 a.C., evoluindo até as tecnologias dos dias atuais. Esse tipo de alvenaria ainda é muito utilizado como acabamento de tijolo aparente.

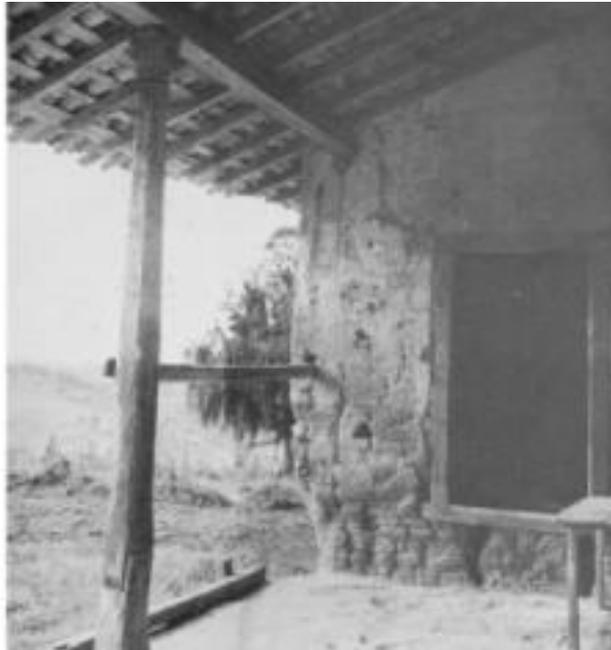
Figura 28 – Erosão devido à respingos da precipitação em alvenarias de taipa.

inferiores, por causa da umidade ascendente por capilaridade e dos respingos da precipitação, umedecendo a estrutura, como na figura 28.

Para erosões na parte inferior da alvenaria de taipa é recomendado aumentar o tamanho do beiral do telhado, para evitar respingos, e controle da umidade ascendente, por métodos anteriormente descritos. Já para as erosões que ocorrem na parte superior da taipa é necessário redimensionar a distribuição das cargas e solucionar a infiltração advinda do telhado.

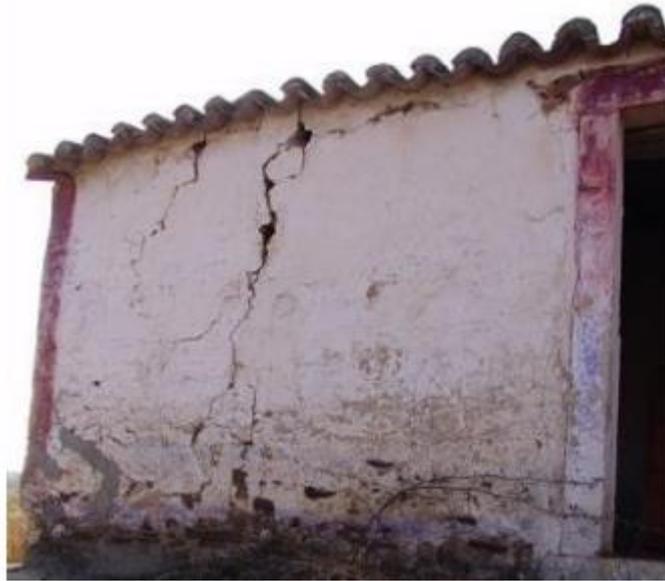
Figura 29 - Fissura devido ao apoio direto da cobertura na alvenaria de taipa.

Segundo Gupta (2003), quando a viga se apoia diretamente na parede, sem frechal, uma carga concentrada é gerada e podem surgir fissuras a partir da junção da parede com a viga, elucidada na figura 29.

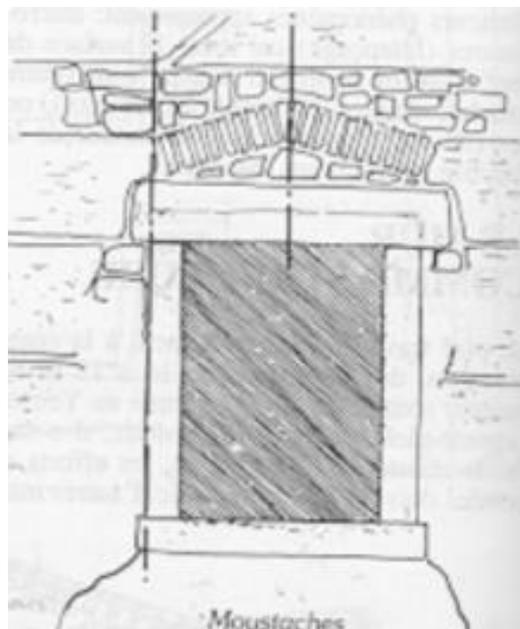
Figura 30 - Fissura devido à má execução ou ausência de verga em alvenarias de taipa.

Em decorrência da má execução de vergas fissuras podem surgir partindo dos cantos e inclinadas, exemplificadas na figura 30 (JEANNET et al, 2003).

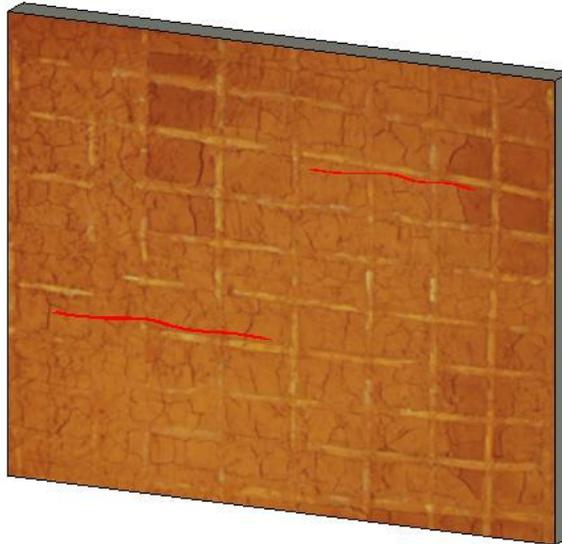
Figura 31 – Fissuras devido à retração da taipa.

Durante o processo de secagem da taipa, devido a perda de água, ocorre a retração que pode causar fissuração, como na figura 31, normalmente consequência da má execução, por escolha de material inadequado ou por variações higrométricas.

Em alvenarias de taipa de mão normalmente seguem as tramas horizontais de madeira. (GOMES, 2013).

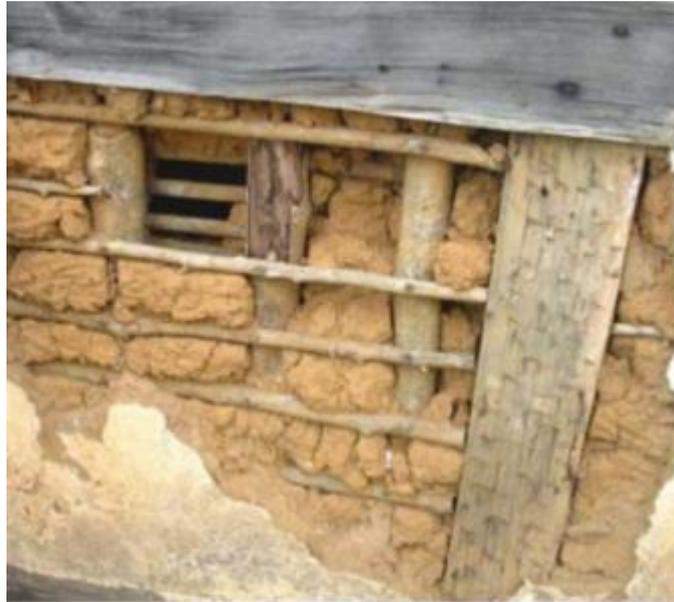
Figura 32 - Destacamento do revestimento em alvenarias de taipa de mão.

Segundo Eijk (2005), argilas e areias podem absorver mais água na forma de taipa do que após o processo de queima, no caso dos tijolos, essa propriedade ao mesmo tempo que é uma vantagem pode causar danos, caso o material utilizado para reboco possua permeabilidade menor que a parede e evite sua transpiração natural. Nesse caso, ocorre o acúmulo de água entre a parede e o revestimento, que perde aderência, vindo a se soltar, exemplificado na figura 32. A umidade acumulada pode causar, ainda, danos estruturais.

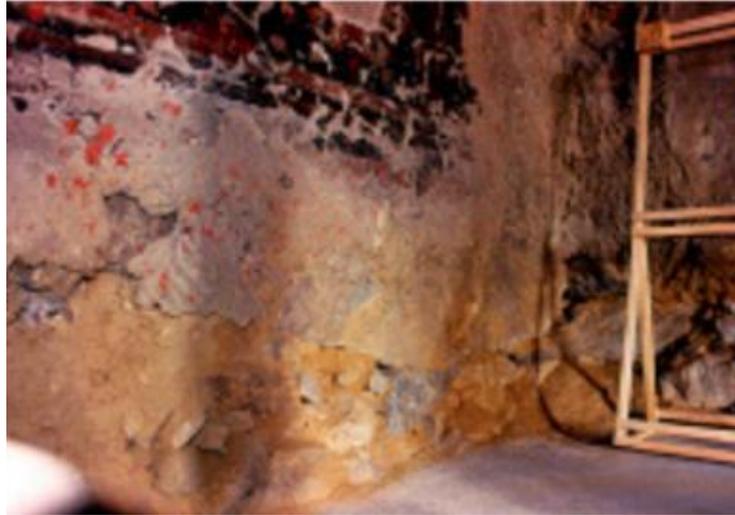
Figura 33 - Eflorescência em alvenarias de taipa.

A matéria prima utilizada para a construção de taipa possui, geralmente, altas concentrações de sais de cloreto, nitrato e sulfato. Devido à sua natureza higroscópica, esses sais absorvem água e são transportados para as superfícies da alvenaria onde perdem água e cristalizam-se formando manchas características, exemplificadas na figura 33, normalmente esbranquiçadas (FERNANDEZ, 1995).

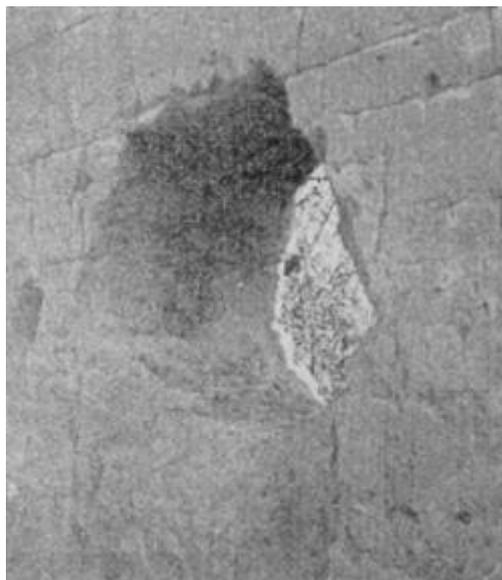
Figura 34 - Buraco devido a ação de cupins em alvenarias de taipa.

Segundo Eijk (2005), os cupins também apresentam perigo para as construções de terra, principalmente a taipa de mão. Essa utiliza uma trama de madeira para aumentar a resistência da estrutura, onde o ataque de cupins pode ameaçar a estabilidade estrutural das paredes, nesse caso autoportante. Segundo Schmidt (1949), os cupins, em pouco tempo, são responsáveis por buracos que atravessam de uma face a outra, como ilustrado na Figura 34.

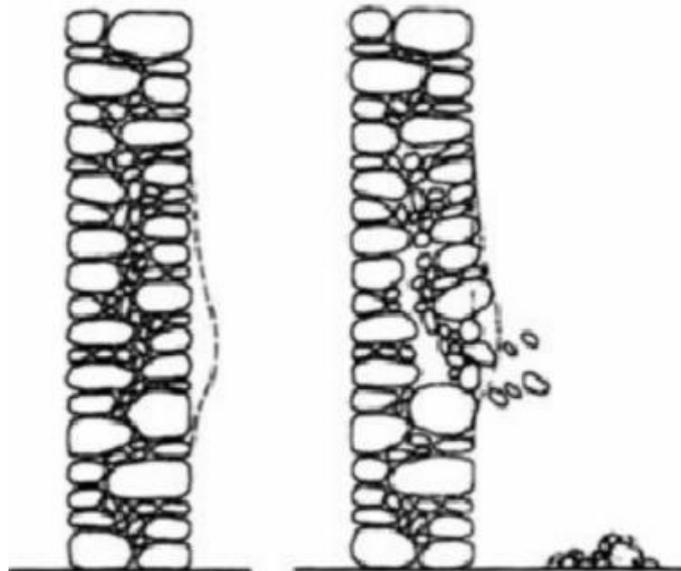
Figura 35 - Destacamento em alvenarias de pedras.

Segundo Rego (2016), a ausência de comportamento monolítico, na direção horizontal, das alvenarias em cantaria, principalmente aquelas executadas com pequenos blocos ou pedra, facilita o desenvolvimento de ruptura localizada, como na figura 35, quando sujeitas a carregamentos horizontais ou quando existe excentricidades na atuação das cargas verticais.

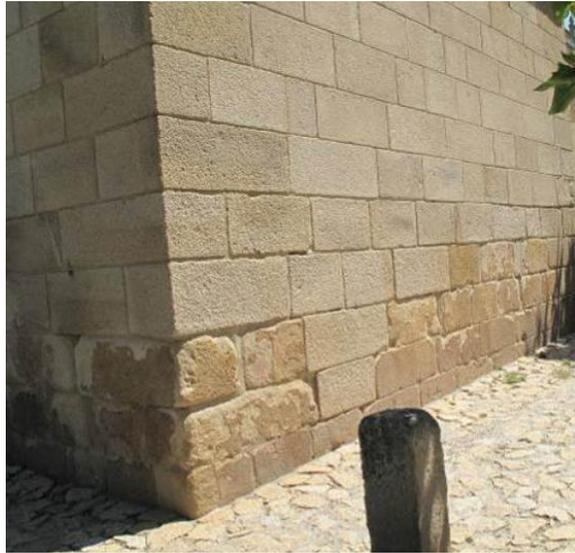
Figura 37 - Degradação material em alvenarias de pedra.

Segundo Rego (2016), o processo de degradação pode estar associado a infiltrações e ações da água, como capilaridade e chuva. Além de também ser influenciado pelas contrações e expansões, devido às variações térmicas. Essa manifestação patológica, ilustrada na figura 37, surge como uma separação ou decomposição de materiais da estrutura, podendo ser afetado também pelos sais presentes na alvenaria.

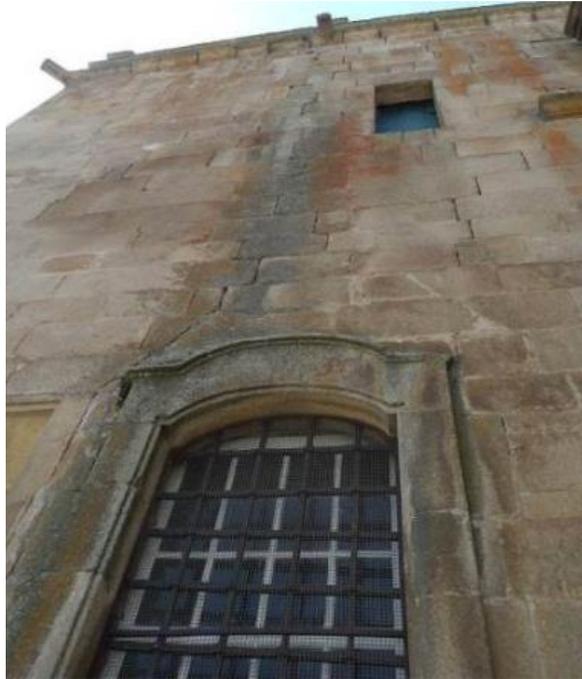
Figura 38 - Efeito da umidade em alvenarias de pedra.

As alvenarias de pedra podem apresentar eflorescências ou manchas escuras com diferentes gradações de cor decorrentes dos processos de secagem e umedecimento constantes, como ilustrado na figura 38.

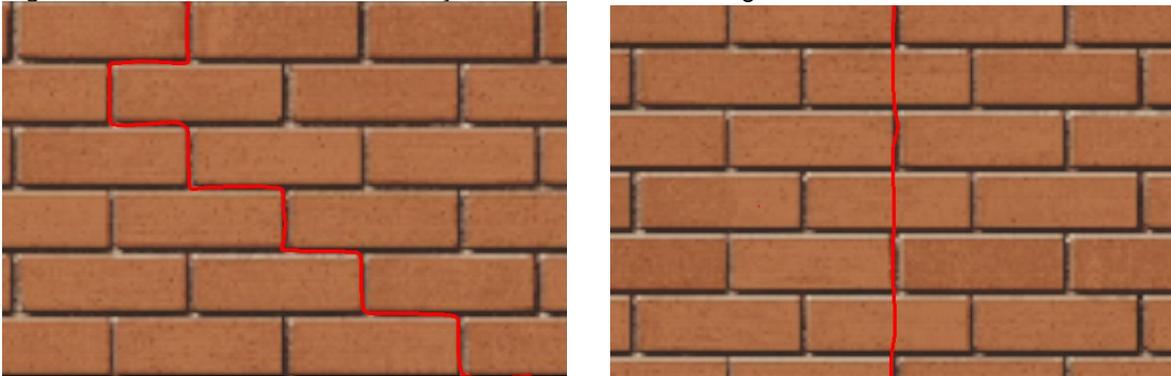
Figura 39 - Fissuras devido à diferença de resistência entre argamassa e bloco.

Outra manifestação patológica que acomete os muros são as fissuras seguindo a argamassa, quando a resistência a tração dos tijolos é superior a resistência da argamassa ou a tensão de aderência entre a argamassa e os blocos, e vertical, quando a resistência dos tijolos é inferior ou igual à da argamassa, como mostradas na figura 39.

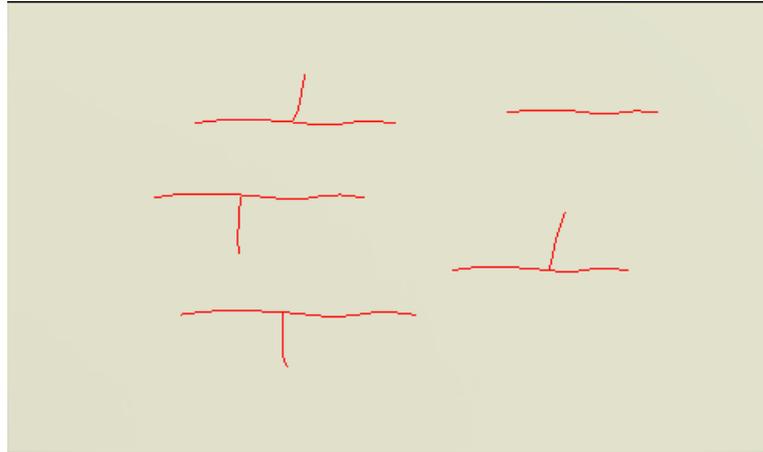
Figura 40 – Fissuras devido expansão dos tijolos por causa das movimentações higroscópicas.

Thomaz (1989), completa dizendo que as fissuras em alvenaria devido às movimentações higroscópicas ocorrem, principalmente de três tipos, pequenas e horizontais, provenientes da expansão de tijolos, exemplificada na figura 40. Verticais, seguindo a união de alvenarias, ilustrada na figura 41, e horizontais na parte inferior das alvenarias, devido a umidade ascendente do solo e a má execução da impermeabilização dos alicerces, como na figura 42.

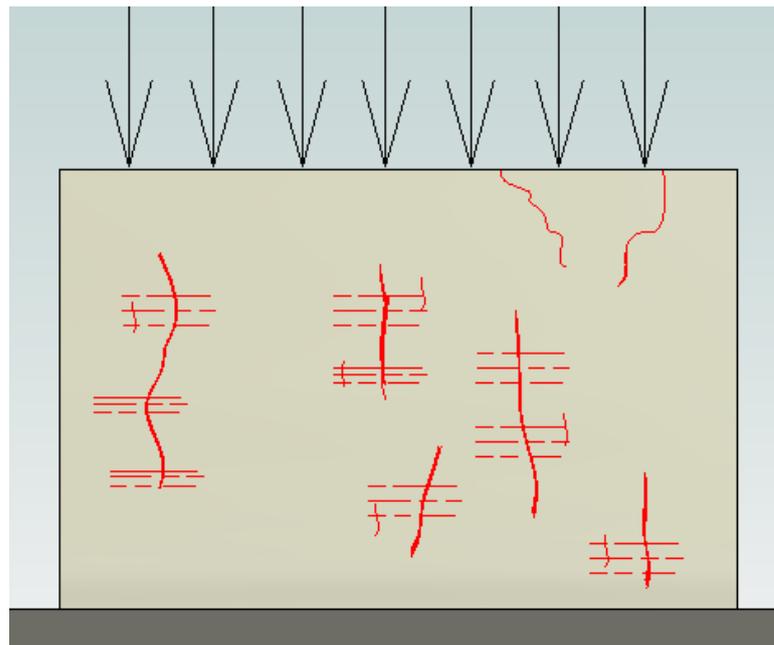
Figura 43 - Fissuras devido distribuição uniforme de sobrecargas.

O autor ainda afirma que dois tipos de fissuras surgem em alvenarias que são solicitadas por sobrecargas uniformemente distribuídas, podendo ser verticais, devido a deformação transversal da argamassa como na figura 43, ou horizontais, devido a ruptura por compressão dos elementos da alvenaria ou da própria argamassa, ilustradas na figura 44.

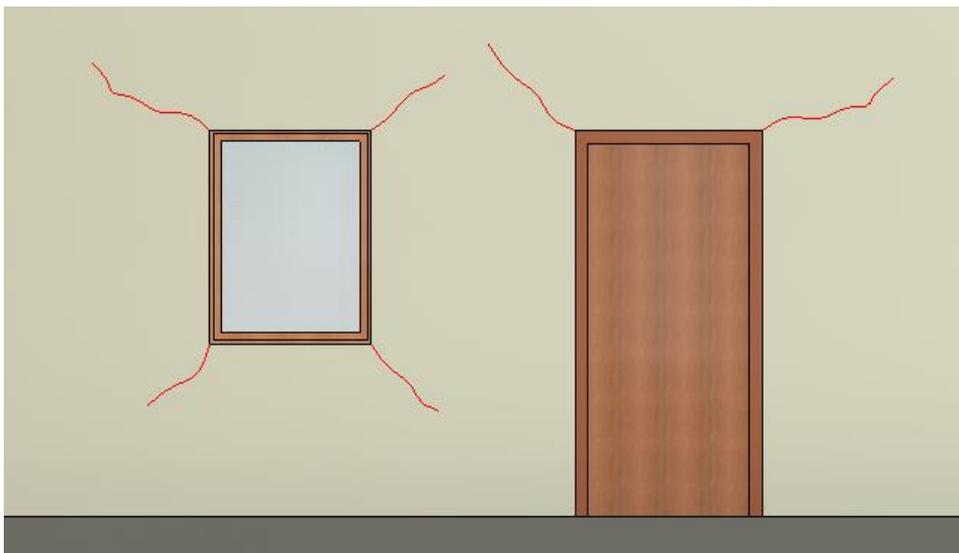
Figura 45 - Fissuras devido à má execução ou ausência de vergas e contravergas.

Em alvenarias com abertura, para portas e janelas, fissuras a partir dos vértices podem surgir de acordo com o caminho das isostáticas de compressão, exemplificadas na figura 45. As causas dessas fissuras são múltiplas podendo ser devido a dimensões dos painéis, a rigidez das vergas e contravergas ou a atuação de sobrecargas (THOMAZ, 1989).

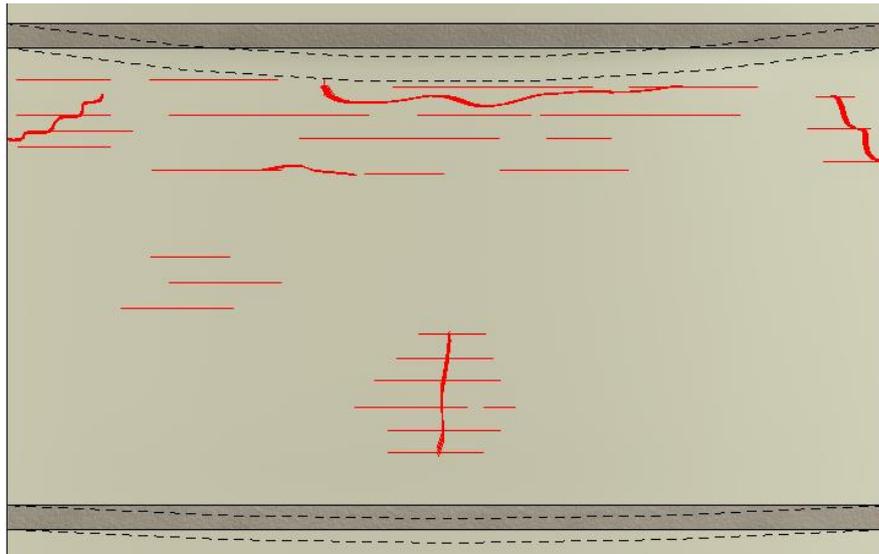
Figura 46 - Fissura devido a deformação de elemento estrutural inferior, menor que a deformação do elemento estrutural superior

Na primeira situação, ilustrada na figura 46, as fissuras apresentam-se na horizontal no centro superior da parede e podem surgir na vertical também no centro, na parte inferior.

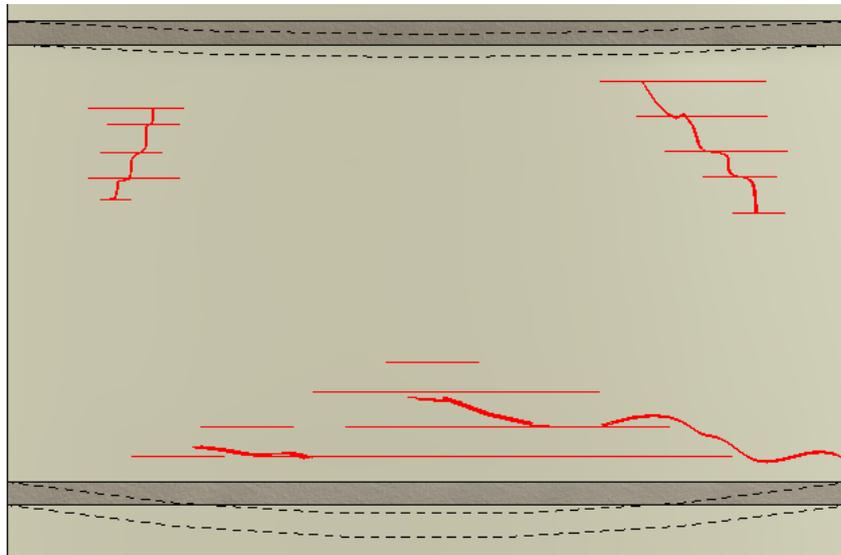
Figura 47 – Fissura devido a deformação de elemento estrutural inferior maior que a deformação do elemento estrutural superior ou devido aos deslocamentos ao nível das fundações.

Na segunda condição, mostrada na figura 47, as fissuras aparecem inclinadas nos cantos superiores, já que os esforços tendem a serem maiores nos cantos, e geralmente aparece uma fissura horizontal na parte inferior da parede.

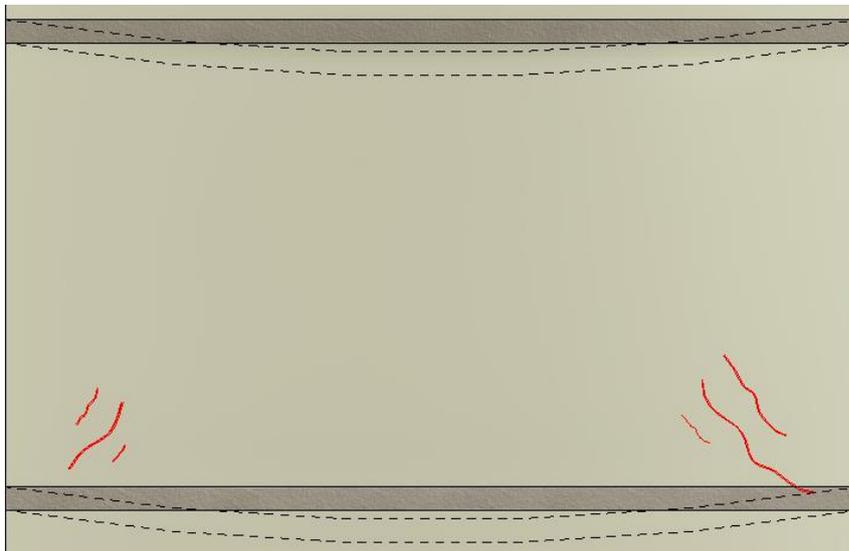
Figura 48 – Fissuras devido a deformação igual dos elementos estruturais inferiores e superiores.

No terceiro cenário, ilustrada na figura 48, a parede é submetida a tensões de cisalhamento e as fissuras aparecem inclinadas em 45° nos cantos inferiores da parede.

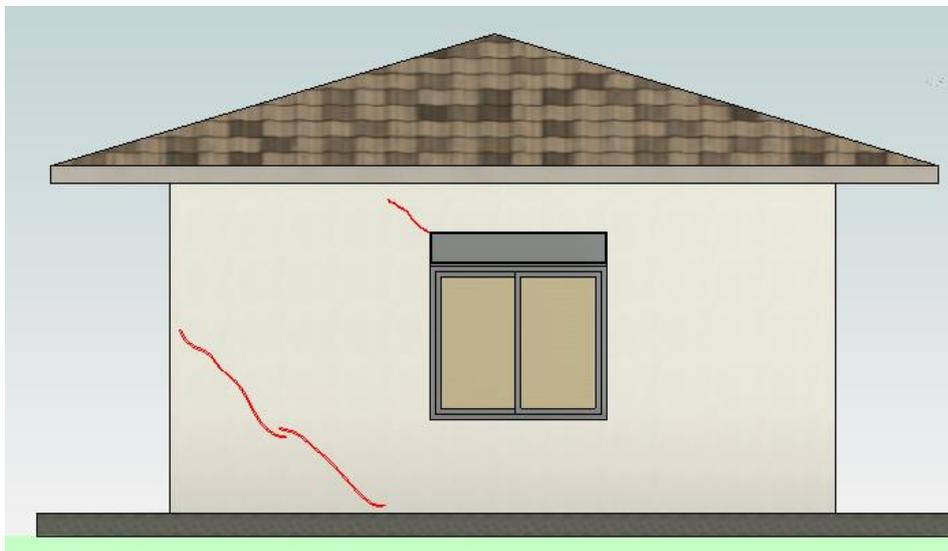
Figura 49 - Fissuras devido a recalque diferencial.

Segundo Thomaz (1989), o recalque diferencial também pode ser resultado de cargas desbalanceadas. As fissuras resultantes do recalque diferencial são inclinadas e, caso exista aberturas na alvenaria, podem surgir a partir dessas aberturas, como na figura 49.

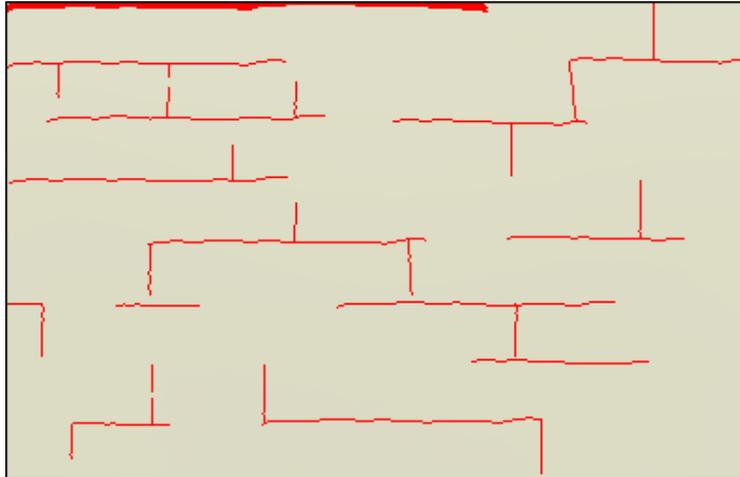
Figura 50 - Fissura devido a retração de argamassa.

Argamassas e concretos estão sujeitos a retração devido ao excesso de água na fabricação para melhorar a trabalhabilidade. A retração da argamassa de assentamento causa rebaixamento da parede ocasionando fissuras, exemplificadas na figura 50 no encontro da alvenaria com a viga ou laje devido a encunhamento precoce (THOMAZ, 1989).

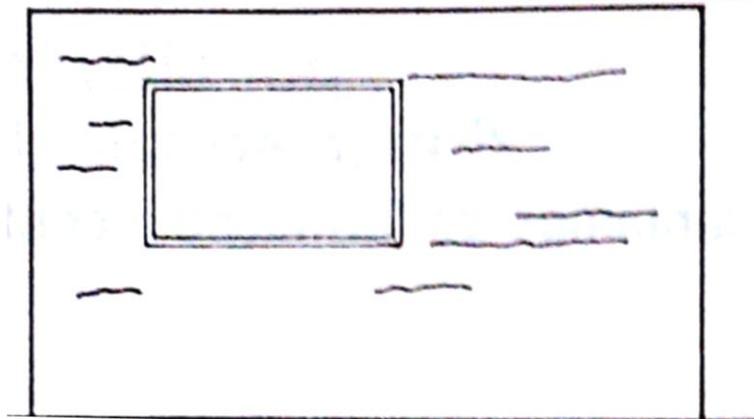
Figura 51 - Fissura devido à expansão das argamassas de assentamento em alvenarias de tijolo cerâmico.

Thomaz (1989) afirma que fissuras horizontais podem ocorrer nas alvenarias devido a expansão das argamassas de assentamento, causada pela hidratação retardada de cales. Essas fissuras acompanham as juntas de assentamento da alvenaria e localizam-se na parte superior da parede, ilustradas na figura 51, onde os esforços de compressão são menores.

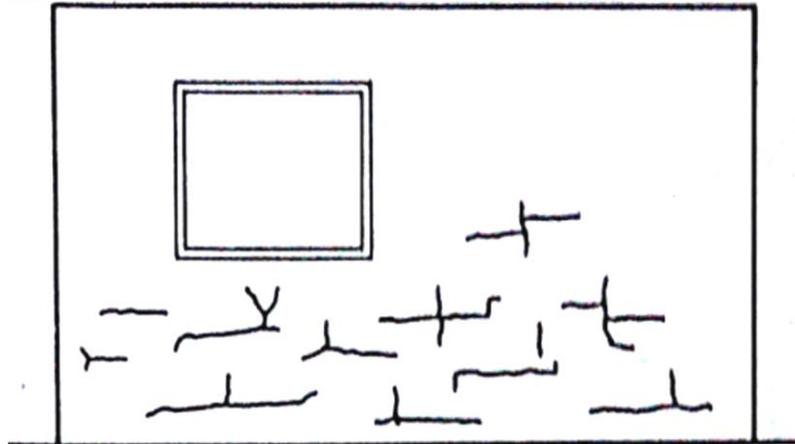
Figura 52 - Fissuras devido ao ataque de sulfatos em alvenarias de tijolo cerâmico.

O autor completa dizendo que as alvenarias podem sofrer ataques de sulfatos, que podem surgir de diversas formas como água, solos ou os próprios componentes com altos teores de sais. As fissuras, causadas por esse ataque, aparecem nas alvenarias seguindo as juntas assentamento horizontais e verticais na

parte de baixo da parede e quase sempre acompanhada de eflorescências, exemplificadas na figura 52.

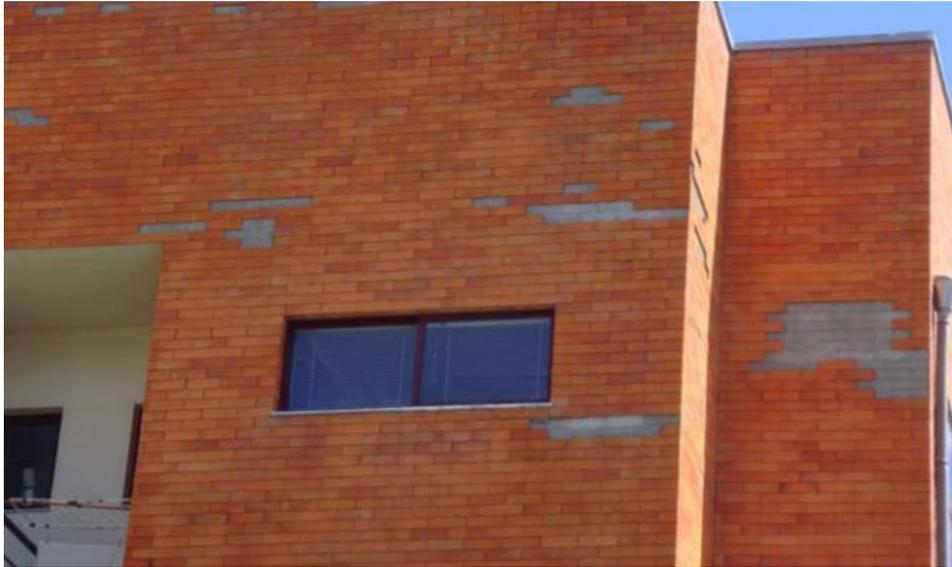
Figura 53 - Destacamento do revestimento cerâmico em alvenaria de tijolo cerâmico.

Segundo Magalhães (2002), a perda de aderência entre o revestimento e a parede de alvenaria pode ocorrer de três estágios. No primeiro, o descolamento é o afastamento do revestimento da alvenaria, caracterizado pelo som cavo quando submetido a percussão. Se após o afastamento é possível observar a formação de convexidade na superfície, identificando o abaulamento do revestimento. Por último, o destacamento é a separação total entre o revestimento e a alvenaria, demonstrado na figura 53.

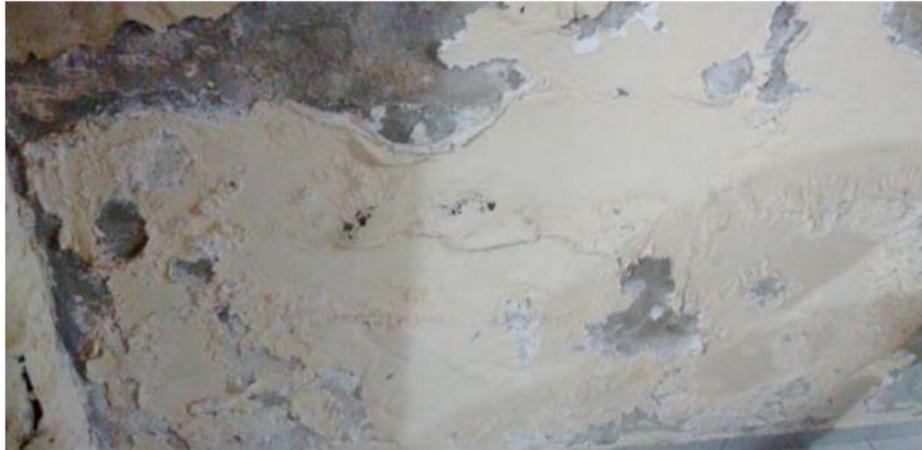
Figura 54 – Eflorescência em paredes de tijolo cerâmico.

Guterres (2009), define a eflorescência com os cristais de sais que são depositados na superfície dos tijolos, formando uma mancha branca. Quando o material absorve água, durante o processo de cura ou por capilaridade, os cristais de sais são dissolvidos e transportados do interior para a superfície. Quando a água evapora, os sais cristalizam-se e formam a eflorescência, ilustrada na figura 54.

Os sais mais agressivos as edificações são os cloretos, os sulfatos e os nitratos. Essa patologia ocorre devido a solubilidade do hidróxido de cálcio (Ca(OH)_2) na presença de umidade. A origem desses sais pode ser intrínseca aos matérias da edificação ou provir de fontes externas. É possível encontrar sais causadores dessa anomalia em matérias-primas que dão origem aos materiais de construção, em produtos químicos de formulação inadequada aplicados impróprios aos materiais de construção durante execução ou em produtos de limpeza, durante o uso do edifício.

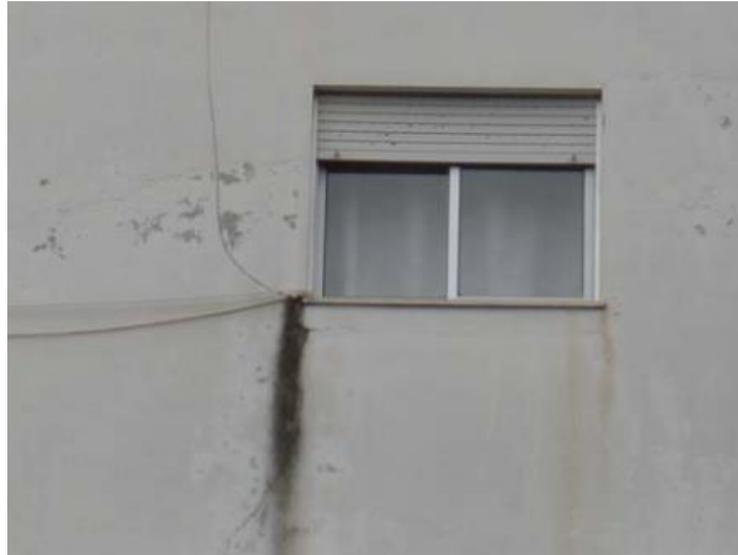
Figura 55 – Manchas devido à fatores biológicos.

Segundo Magalhães (2002), microrganismos depositam-se na superfície das alvenarias advindos de diferentes origens, algumas características favorecem o surgimento dessa manifestação patológica como a elevada porosidade, a deficiente ventilação e o acúmulo de umidade, exemplificado na figura 55.

Ainda segundo o autor, em um primeiro momento os danos causados são estéticos, originando manchas. Porém, em geral, microrganismos são capazes de degradar a matéria, alterando as propriedades dos materiais de acordo com produtos formados a partir de seus metabolismos.

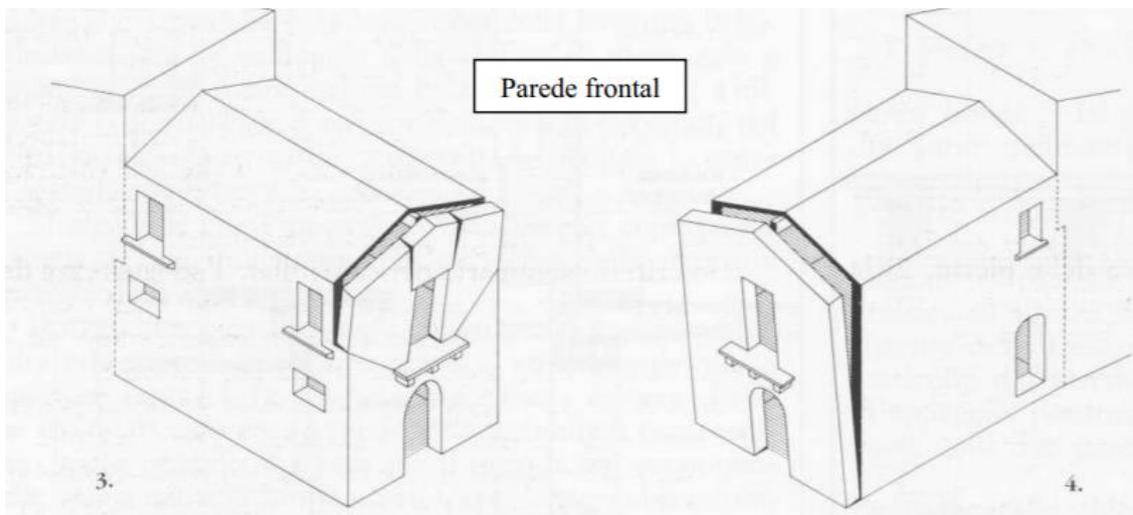
Figura 56 - Rotação de paredes devido a ações sísmicas.

Reis (2011) afirma que essa deformação da fachada é traduzida em uma grande abertura na ligação das paredes, ilustrada na figura 56. As causas podem ser o mau funcionamento da cobertura que provoca forças horizontais na parede, fazendo-a deformar.

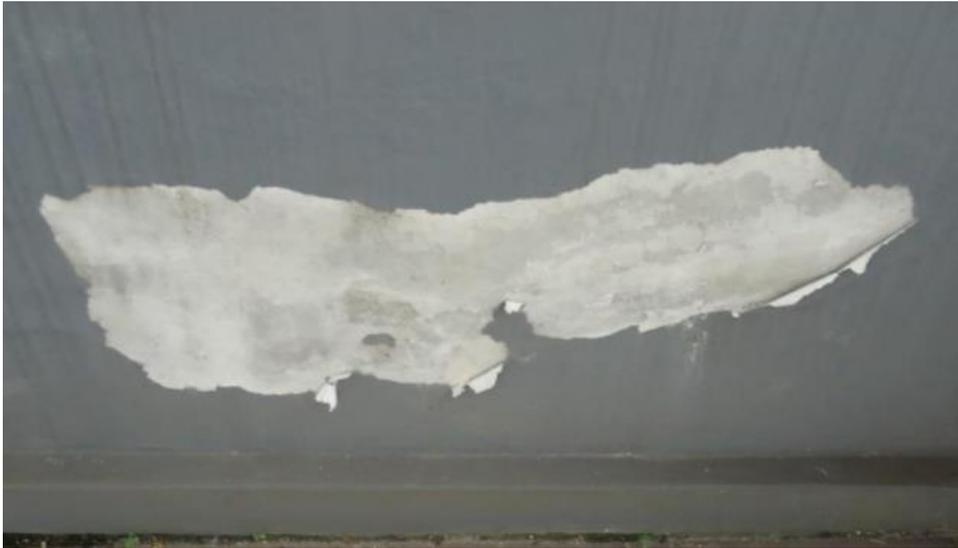
Figura 57 - Desprendimento da pintura em alvenarias de tijolos cerâmicos.

Segundo Breitbach (2016), o desprendimento das pinturas causa enormes prejuízos e tem se tornado cada vez mais frequente. O desenvolvimento dessa anomalia inicia com penetração de água pelas microfissuras do reboco que decompõe o selador, provocando o desprendimento da tinta.

Segundo Chaves (2009), o desprendimento das pinturas, como na figura 57, também pode ocorrer devido a falhas na execução como má preparação da base, desrespeito com o tempo de secagem entre aplicações e mau dosagem, originando misturas com características diferentes daquelas esperadas.

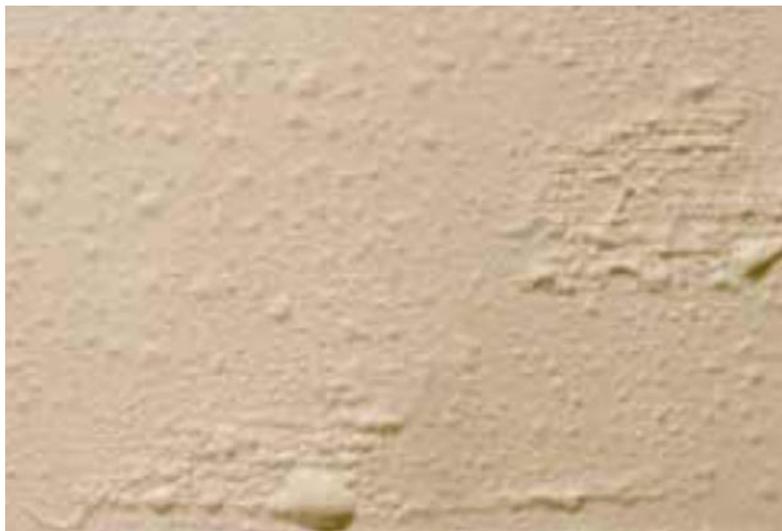
Figura 58 - Bolhas nas pinturas em alvenarias de tijolos cerâmicos.

Outra manifestação patológica que acomete as pinturas é a formação de bolhas, exemplificado na figura 58, que geralmente é resultado da perda localizada de adesão e levantamento da película de tinta. Essa anomalia é causada pelo uso de tinta à base de óleo sobre uma superfície úmida ou molhada ou quando a superfície é exposta a umidade logo após secagem (POLITO, 2006).

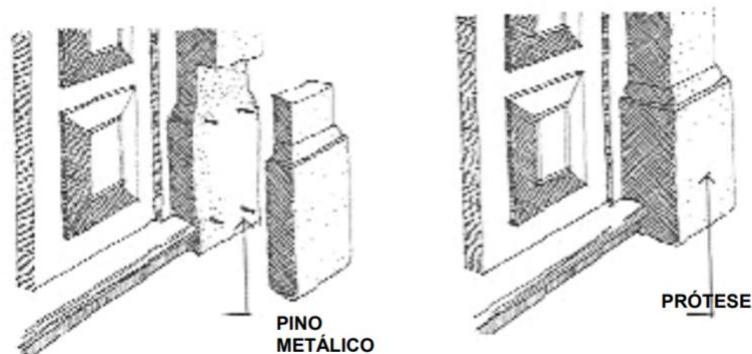
Figura 59 - Reabilitação da deterioração com próteses em alvenarias de pedra

Segundo Almeida (2005) discorre sobre as possíveis reconstituição dessas alvenarias de pedra, listando duas diferentes maneiras, a reabilitação com próteses é descrita na tabela 10 e exemplificada na figura 59.

Objetivo	Preenchimento da alvenaria deteriorada, reabilitando a pedra e eliminando a causa da anomalia.
Procedimento	<p>Etapa 1: análise técnica da pedra constituinte, obtendo cor, textura e características físicas da pedra original.</p> <p>Etapa 2: confecção do elemento a ser substituído.</p> <p>Etapa 3: aplicação da prótese.</p> <p>3.1 Pequenas dimensões: Executada apenas com auxílio de colas ou resinas, podendo ser epóxis, resinas poliéster, poliuretano e acrílica.</p> <p>3.2 Grandes dimensões: É necessário aplicação de reforço com pinos metálicos e aplicação de colas epóxis, para garantir estabilidade.</p> <p>Etapa 4: reconstituição de juntas, desfaçando a prótese com uso de resinas, garantindo perfeita integração com o material original.</p>
Manutenção	Vistorias e limpeza anuais, com reposição de elementos degradados da cobertura, evitando infiltrações e verificação do sistema de drenagem.

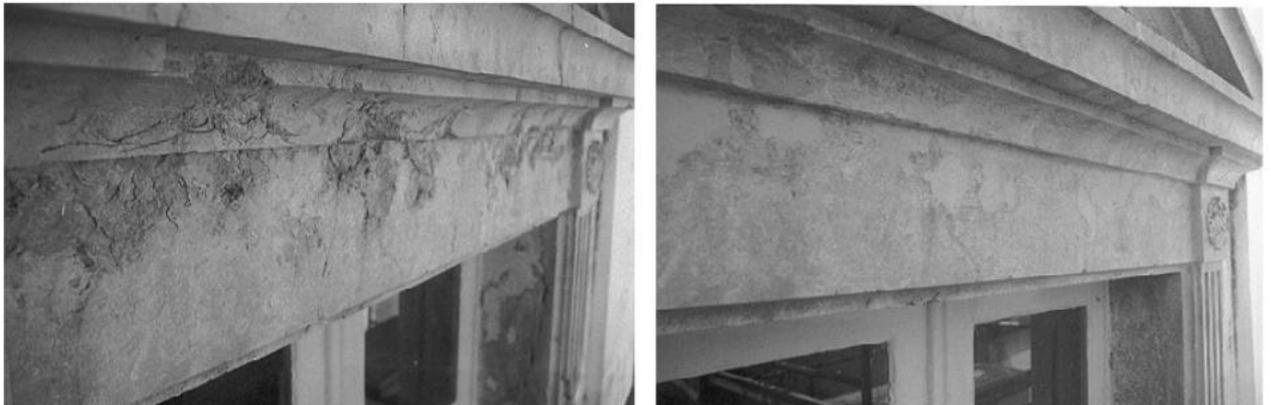
Figura 60 - Reabilitação da deterioração com aplicação de polímeros em alvenarias de pedras.

O autor disserta sobre reconstituição utilizando polímeros para reabilitações mais superficiais. O processo é descrito na tabela 11 e exemplificada na figura 60.

Objetivo	Preenchimento da alvenaria deteriorada, reabilitando a pedra e eliminando a causa da anomalia.
Procedimento	<p>Etapa 1: análise técnica da pedra constituinte, obtendo cor, textura e características físicas da pedra original.</p> <p>Etapa 2: execução da pasta in situ, utilizando adregados de acordo com as características da pedra a ser restaurada, garantindo integração da cor e da textura com as originais.</p> <p>Etapa 3: adição de filtros UV, em casos com altos índices de exposição a luz.</p> <p>Etapa 4: aplicação da pasta e acabamento para reconstituição da alvenaria.</p>
Manutenção	Vistorias e limpeza anuais, com reposição de elementos degradados da cobertura, evitando infiltrações e verificação do sistema de drenagem.

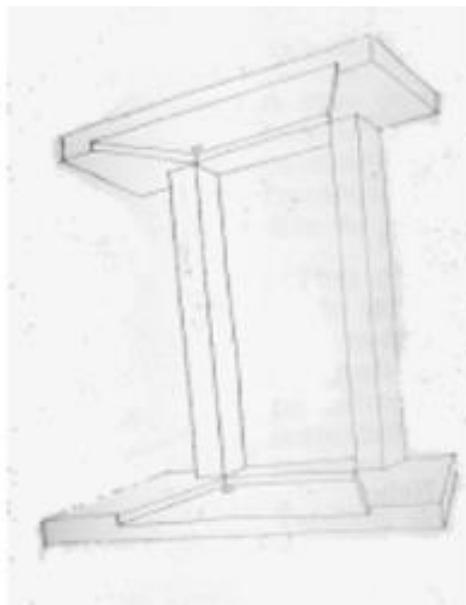
Figura 61 - Solução em madeira para vergas e contravergas em alvenarias de taipas.

Em alvenarias de taipas as vergas e contravergas são executadas, normalmente, em madeira. Katinsky (1973) aponta uma solução, ilustrada na figura 61, onde as peças horizontais são maiores que o vão final, estando encravadas na parede de taipa no mínimo de 14 centímetros de cada alado.

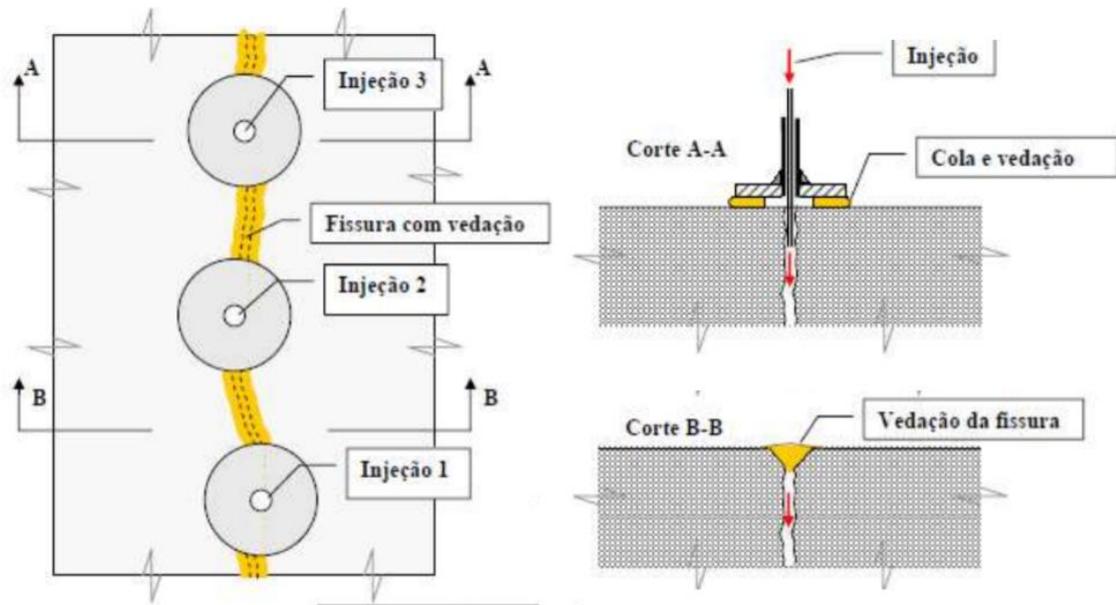
Figura 62 - Reabilitação de fissuras por injeção

A técnica de injeção de fissuras, descrita na tabela 14 e exemplificada na figura 62, é recomendada, segundo Ripper e Souza (1998), para fissuras superiores a 0,1 milímetros, utilizando baixa pressão para o preenchimento, e em fissuras superiores a 3,0 milímetros com pequena profundidade, utilizando a gravidade para preenchimento.
