UNIVERSIDADE FEDERAL DO CEARÁ
CAMPUS RUSSAS
CURSO DE ENGENHARIA CIVIL

MANUAL DE REABILITAÇÃO DE ALVENARIAS TRADICIONAIS

Trabalho de conclusão de curso apresentado à Universidade Federal do Ceará, como parte das exigências para obtenção do título de Bacharel em Engenharia Civil.

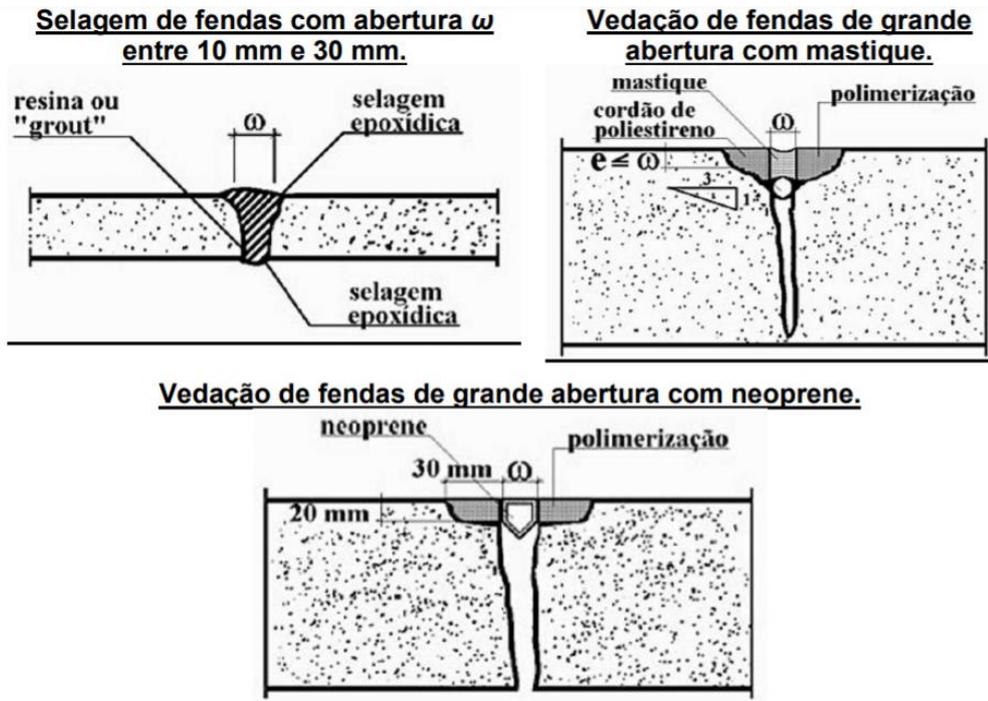
Figura 63 - Reabilitação de fissuras por selagem.

A solução de reabilitação de fissuras por selagem, expressa na tabela 15 e exemplificada na figura 63, é recomendada para fissuras ativas e necessita utilizar um material aderente, resistente mecânica e quimicamente, não retrátil e com módulo de elasticidade suficiente para adaptar-se as possíveis deformações da fissura.

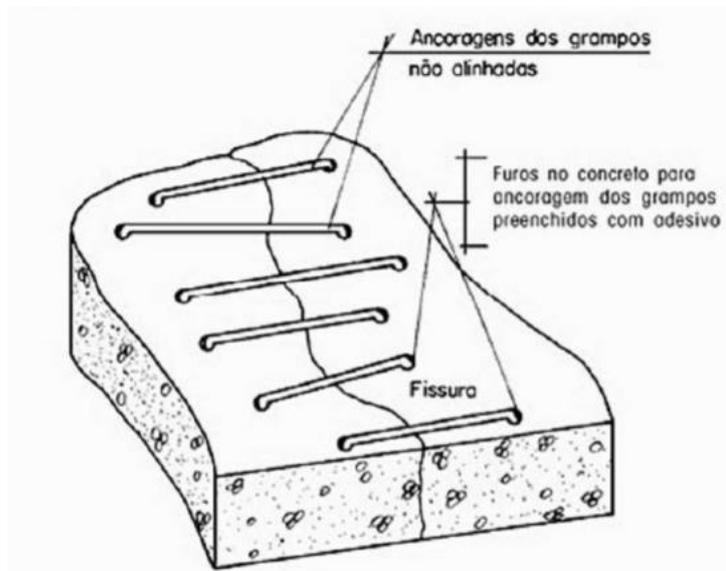
Figura 64 - Reabilitação de fissuras por grampeamento

Ripper e Souza (1998) decorrem ainda sobre outra técnica, utilizada quando a causa da fissura é a capacidade resistente. A técnica, nomeada de grampeamento de fissuras, descrita na tabela 16 e exemplificada na figura 64, é controversa já que ao mesmo passo que aumenta a rigidez de maneira pontual na estrutura, podem surgir fissuras no local de aplicação da técnica.
