**UNIVERSIDADE FEDERAL DO CEARÁ**  
**UFC - *CAMPUS* RUSSAS**  
**ENGENHARIA CIVIL**

**ANÁLISE DE VIABILIDADE DA RECONSTRUÇÃO DE FACHADA DE CASA  
HISTÓRICA: ESTUDO DE CASO**

Monografia apresentada ao curso de Engenharia Civil da Universidade Federal do Ceará (UFC) - Campus Russas, na área de reconstrução de patrimônio, como requisito parcial para obtenção do Título de Graduado em Engenharia Civil.

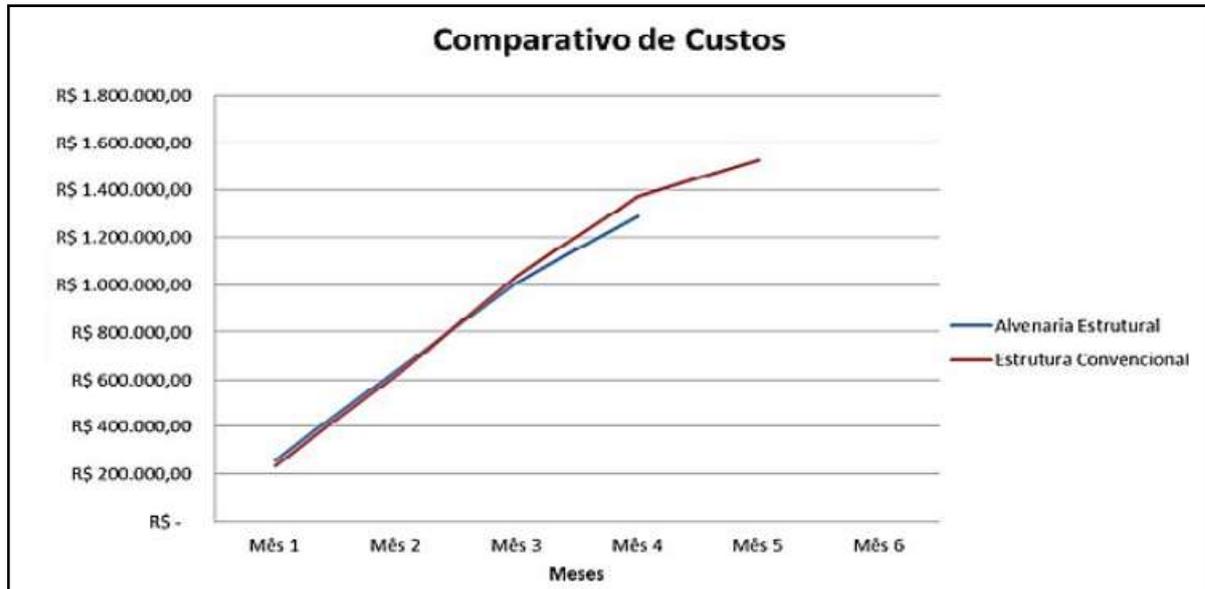
Figura 1 – Gráfico comparativo de custos de alvenaria tijolo cerâmico e alvenaria de blocos de concreto (estrutural).

Analisando o gráfico contido na figura 1 e tomando como parâmetro para o caso da reconstrução da fachada, tem-se que a alvenaria de tijolo cerâmico performa melhor para construções de pequeno porte, tornando-a viável para obras abaixo de oitocentos mil reais.

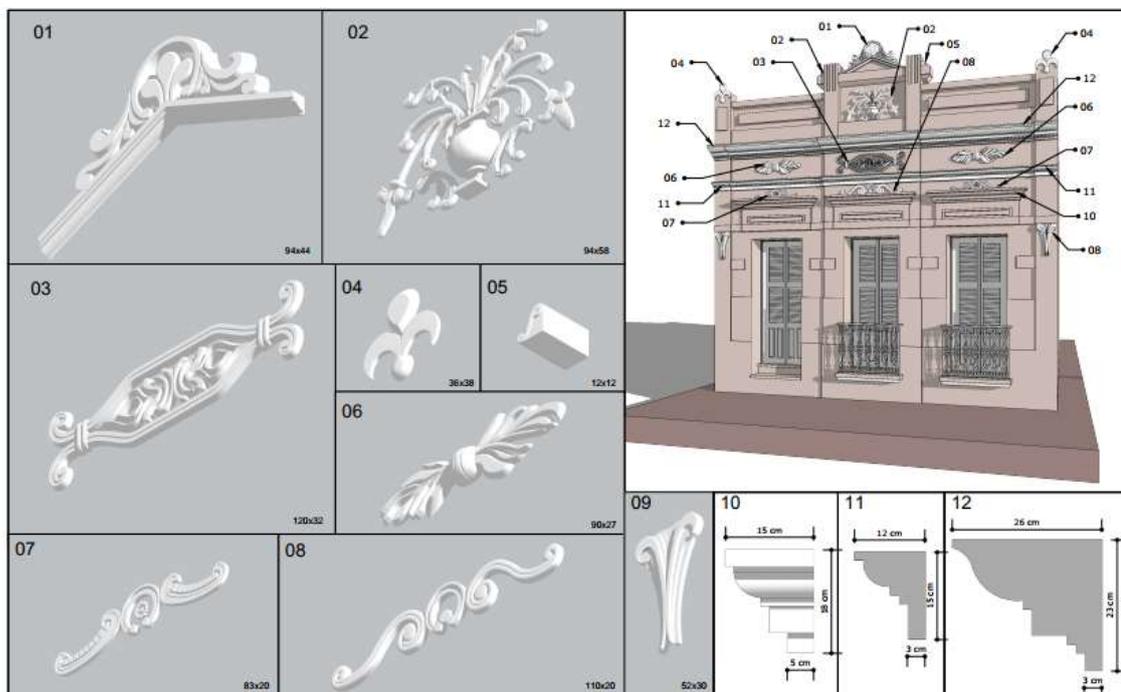
Figura 5 - Modelagem da fachada feita em sketchup da recuperação da fachada.

Ao analisar o projeto, percebeu-se a riqueza de detalhes a serem recuperados, processo dificultado principalmente pelos adornos da fachada, provavelmente escupidos à mão, na qual possuem cunho artístico muito relevante

Serão utilizadas esquadrias de vidro temperado com espessura de 10mm, buscando incorporar certo grau de modernidade a edificação, ao todo serão 3 portas. Além disso será feito por profissional habilitado os guarda-corpos de ferro, tal qual indicado na figura 5.

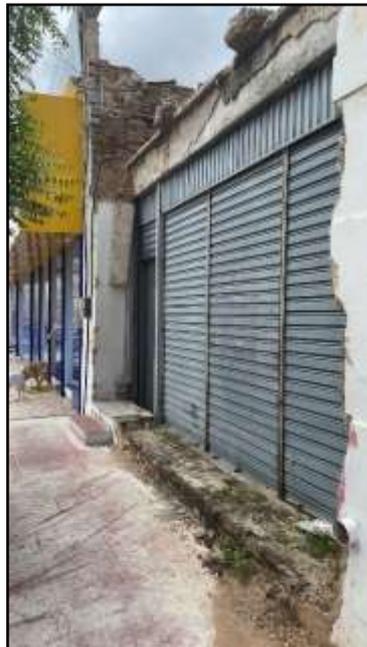
Figura 6 - Fotografia referente a situação atual da fachada.

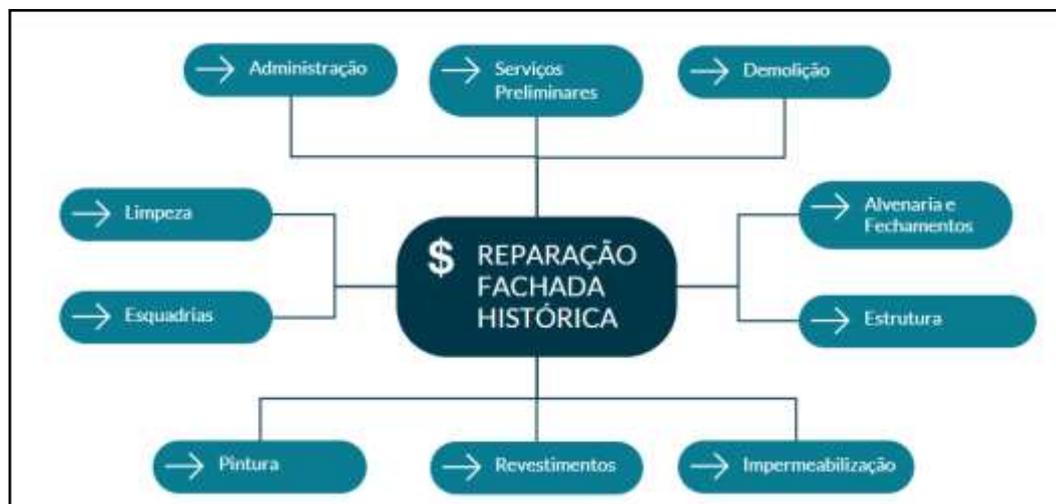
Figura 7 - Estrutura analítica de projeto

Ao chegar no local, foram confirmados os pontos que seriam fundamentais para o processo de reconstrução, mostrados na tabela 2 e na figura 7.

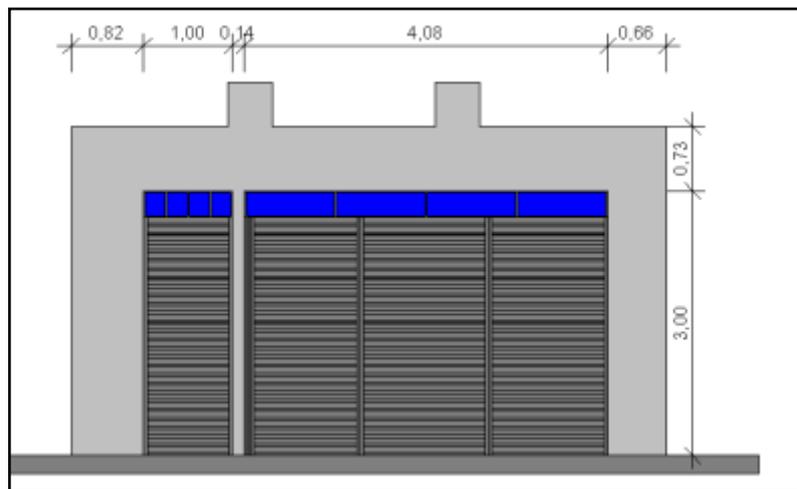
Figura 8 - Levantamento *as built* com medidas retiradas *in loco*.

Devido à falta de informações do interior da edificação, foi-se adotado as condições mínimas das estruturas para o cálculo do orçamento, onde o mesmo critério se deu para demolição das alvenaria e conseqüentemente a utilização de impermeabilização a fim de prolongar a vida útil dessa fachada. Para definir a área de demolição foram retiradas medidas no local com a utilização de trena a *laser*, na estão identificadas na figura 8.

Com isso, será feita a retirada das portas de enrolar com área equivalente a 15,24m<sup>2</sup>, logo após será feita a demolição de 23,49m<sup>2</sup> da superfície argamassa, da alvenaria, e do pilar, respectivamente. Além disso, faz-se necessária a locação da caçamba bota fora, indicada na figura 9, responsável por abrigar os entulhos.

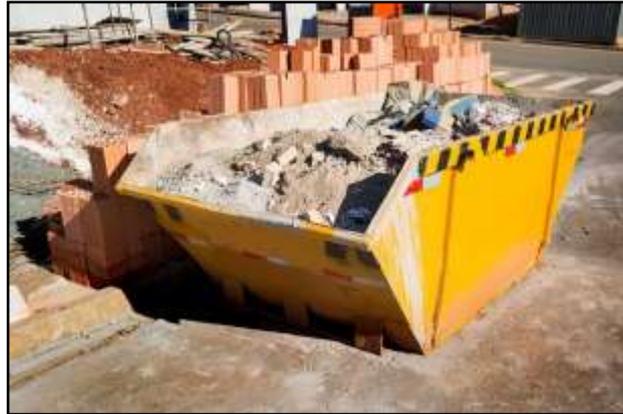
Figura 9 - Caçamba botá fora

Esta caçamba deverá ser coberta de maneira a evitar excesso de sujeira e de poeira em vias públicas, os resíduos deverão ser retirados em até 3 dias, após colocados na caçamba através de caminhão basculante. Para se saber a dimensão do caminhão utilizado foi calculado o volume demolido com acréscimo do coeficiente de empolamento, conforme mostra a tabela.

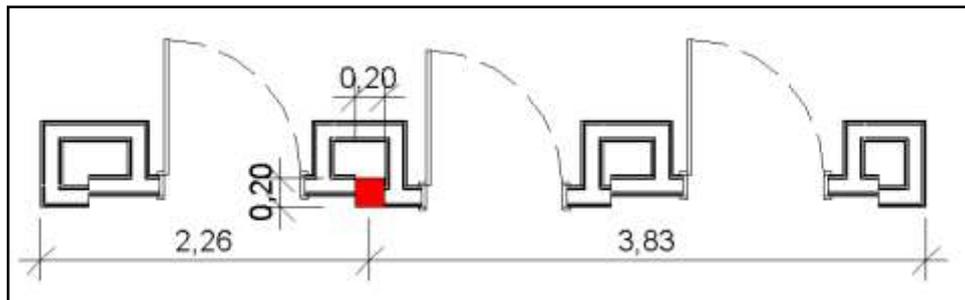
Figura 11 - Localização do pilar central a ser reconstruído.

Baseado nas condições mínimas impostas pela NBR 6118 (2014), foi estimado a reconstrução do pilar central para dar suporte a alvenaria devido a suas dimensões avantajadas. Para realização do quantitativo foi considerado o cumprimento da seção mínima exigida, contendo seção transversal  $20 \times 20\text{cm}$  e altura aproximada de  $6,20\text{m}$ , apresentando metragem cúbica de  $0,248\text{m}^3$ , conforme indica a figura 11.

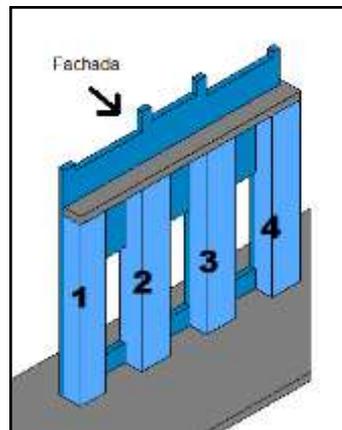
Figura 13 - Modelagem em revit com indicação do cálculo de áreas. (1) área 1; (2) área 2; (3) Área 3, (4) área 4.

Todos os dados foram retirados da modelagem feita no Revit 2021 conforme a figura 12, e colocadas no memorial de cálculo do orçamento, a tabela 5 indica as medidas retiradas com os respectivos números da figura 13.

LOCAL	TAMANHO (m <sup>2</sup> )
Área da fachada	24,95 m <sup>2</sup>
Área 1	5,91m <sup>2</sup>
Área 2	6,79m <sup>2</sup>
Área 3	6,44m <sup>2</sup>
Área 4	6,39m <sup>2</sup>
<b>TOTAL</b>	<b>50,48m<sup>2</sup></b>

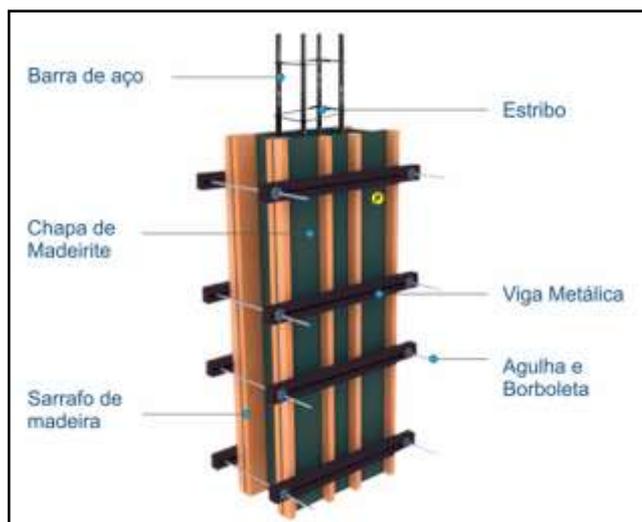
Figura 14 - Esquema ilustrativo dos componentes para montagem de forma de pilares

Foram consideradas fôrmas de madeira compensada plastificada, para se dar início ao processo, onde as mesmas deverão ser lavadas antes de sua utilização e aplicadas um desmoldante. Após isso, deverá ser feita a fixação dos ganchos para que as primeiras fôrmas sejam colocadas utilizando-o como referência. Posteriormente será utilizado agulhas e borboletas para unir as interseções das formas, conforme a figura 14.

Diante disso deverá ser feita a checagem de prumo do pilar e posteriormente o travamento dessa forma através de agulhas, por último deverá ser garantido o cobrimento mínimo de 2,5cm do aço através de espaçadores.

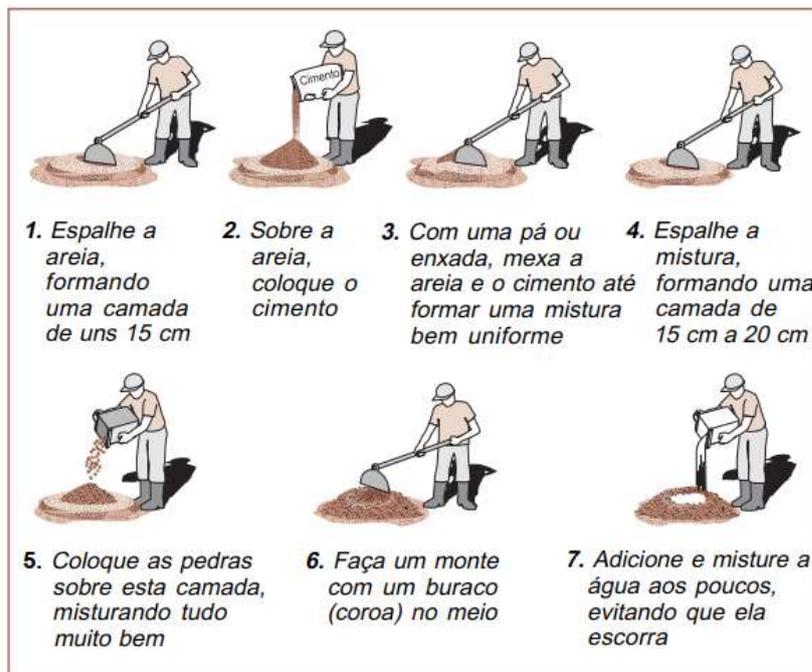
Figura 15 - Esquema ilustrativo da preparação de concreto de forma manual.

Como será feito a concretagem de apenas um pilar com 0,248m<sup>3</sup> de concreto, o meio mais viável será de forma manual, tomando extremo cuidado para garantir que o processo seja feito da forma correta, evitando a perda excessiva de água para o meio, conforme indica a figura 15.

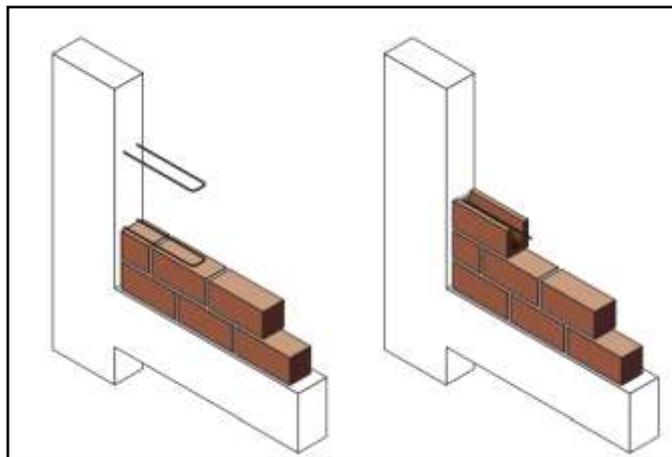
Figura 16 - Esquema ilustrativo do posicionamento do ferro-cabelo em pilar.

Antes de mais nada, todo o material deve estar próximo do pedreiro para que se possa ter uma logística de produção e execução, com isso deverá ser utilizada as extremidades como referência, possivelmente utilizando escantilhões e linha nylon para garantir o alinhamento dos elementos. Para assentamento da primeira fiada toda região que irá recebê-la. Vale ressaltar que serão utilizados ferros-cabelo para garantir a ligação pilar-alvenaria, sendo feita a cada 3 fiadas com barras de Ø5mm em formato de “U” com aproximadamente 60cm de comprimento, conforme indica a figura 16.

O pilar deverá ser furado com a utilização de furadeira elétrica e broca de 6mm, finalizando com o chumbamento do ferro com argamassa.

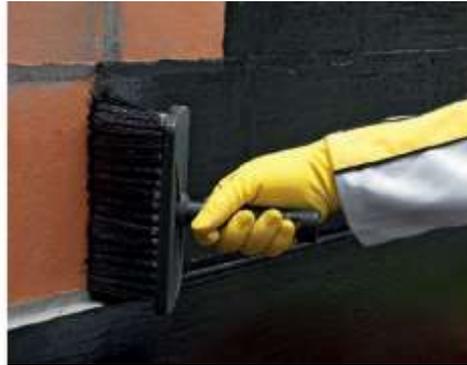
Figura 17 - Aplicação de impermeabilizante de maneira cruzada

A solução será aplicada com trincha ou vassoura de cerdas macias com uma demão a cada 4 horas, esta aplicação deverá ser feita de maneira cruzada, sendo a primeira aplicada na vertical, a segunda aplicada na horizontal, até que seja formada uma película visível.

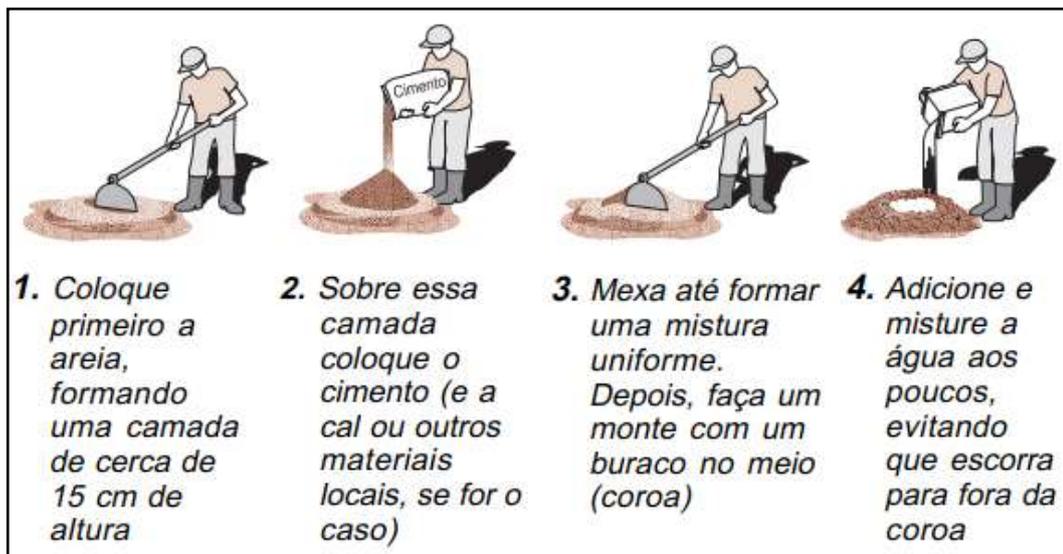
Figura 18 - Esquema ilustrativo da preparação de argamassa cimentícia.

A areia não pode conter impurezas, argilas ou qualquer outro tipo de material, no qual a areia a ser utilizada deverá apresentar granulometria inferior a 0,0075 mm. Antes da aplicação do chapisco a base deve ser molhada de maneira que não ocorra

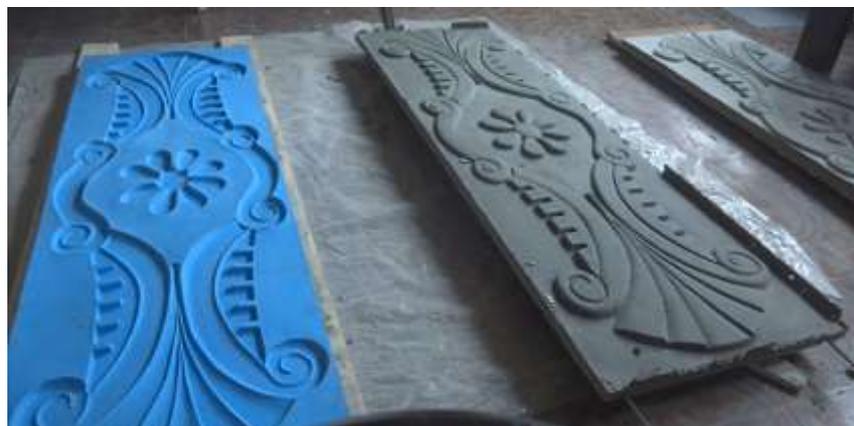
Figura 19 - Confeção de pré-moldado de cimento em formas metalizadas.

Os adornos terão como composição principal o cimento, conforme a figura 19, a fim de manter a durabilidade visto que o gesso não performa muito bem quando posicionado em ambientes externos, sofrendo ação de ventos, sol e chuva. Os moldes serão confeccionados pelo próprio profissional.

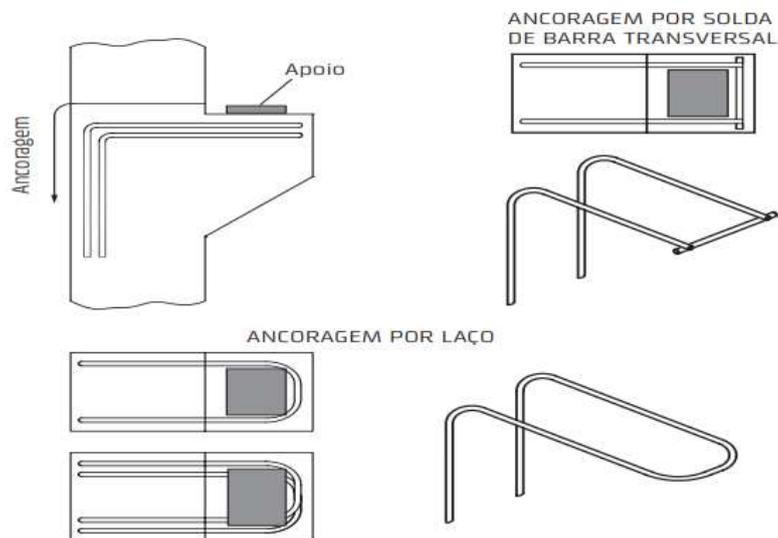
Figura 20 - Amarração da estrutura pré-moldada na estrutura da fachada.

A primeira camada de cimento deverá ser inserida com auxílio de um pincel na fôrma para evitar o aparecimento de buracos na peça, após isso será colocado o restante da mistura até preencher a fôrma. Será adicionada tela Q92, com malha 15cmx15cm e aço de 4,2mm no recorte da peça para garantir resistência a esforços de tração, posteriormente será adicionada a segunda cama da massa e a colocação de ganchos com espaçamento de 15cm ao longo da peça para que seja feito o chumbamento das peças no local de instalação.
