# CASA DA CULTURA PARQUE PORANGABA:

Memória, patrimônio e cidadania.

Trabalho de Conclusão de Curso apresentado ao curso de Arquitetura e Urbanismo da UNIVERSIDADE FEDERAL DO CEARÁ, como requisito parcial para a Obtenção do grau de Bacharel em Arquitetura e Urbanismo.

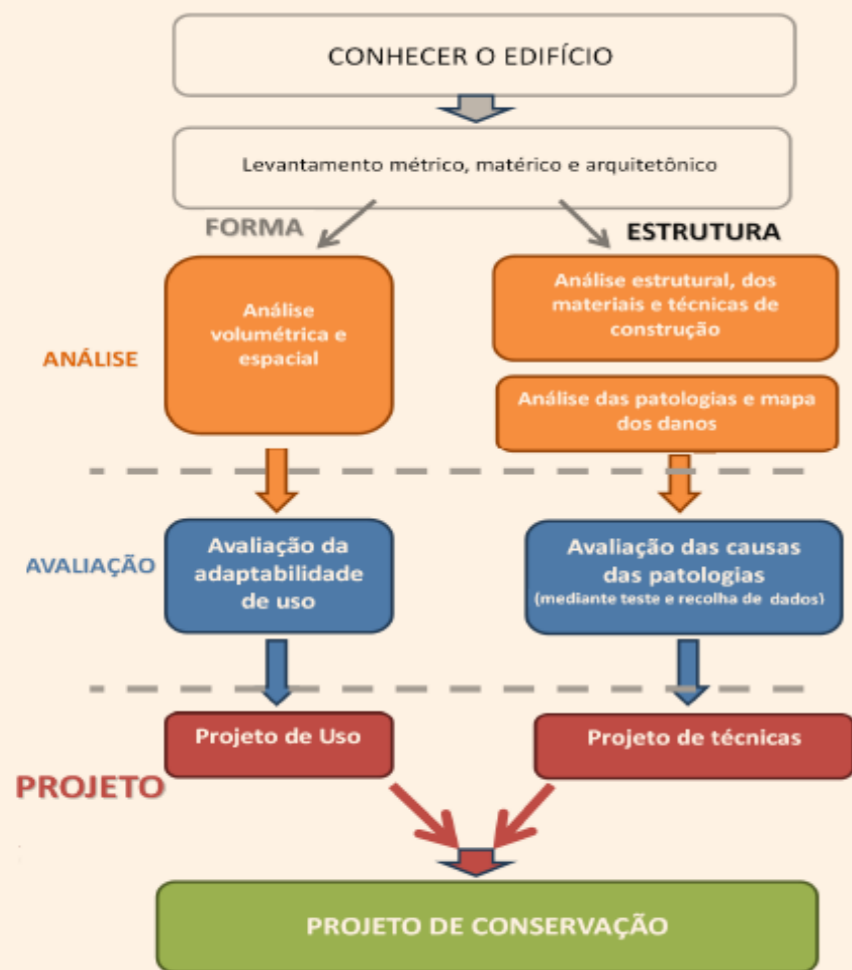
Diagrama 1 – Diagrama do processo lógico de conhecimento do bem Análise-Avaliação-Solução projetual, que embasa o Projeto de Conservação.

Entendemos, portanto, que o projeto de restauro é uma combinação equilibrada de um juízo de valor de um bem (fase axiológica), que ativa um processo com aplicação de técnicas para a preservação material (fase tecnológica), para embasar um novo uso ou reuso do bem, adaptado a necessidades atuais (fase inovação).

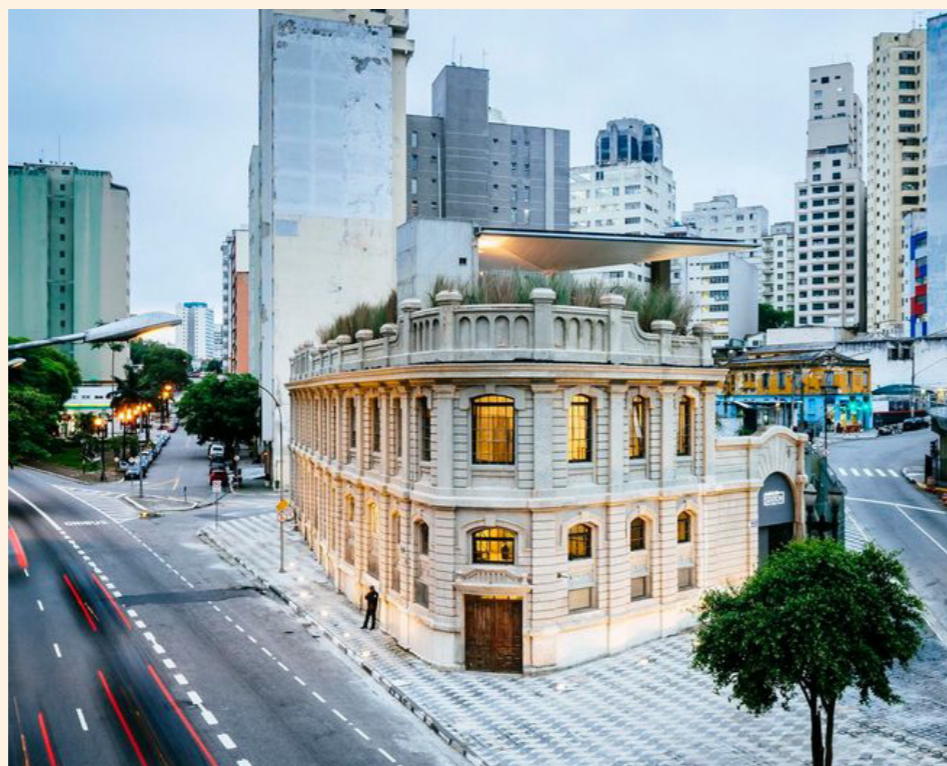
Imagem 11 – Fachada restaurada - Red Bull Station

O prédio sediava a subestação Riachuelo, construída em 1926. O projeto de restauro realizou a reativação do antigo chafariz existente no topo do edifício e todo o restauro da fachada foi concluído em 2014<sup>20</sup>.

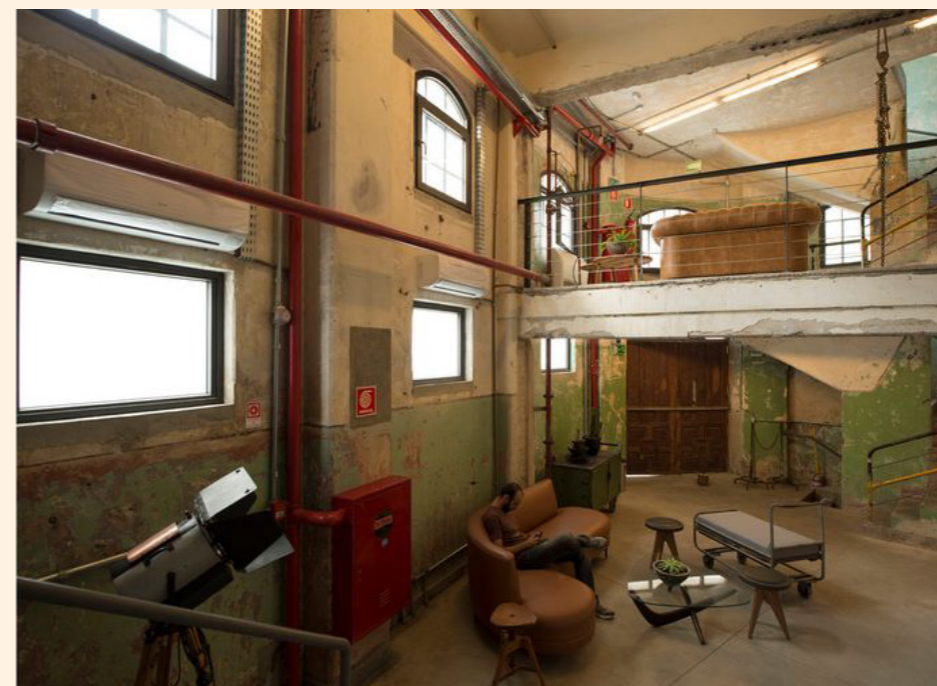
Imagem 12 – Interiores restaurado - Red Bull Station

Nos espaços internos, houve a demolição de elementos não-estruturais, a fim de abrigar as novas demandas no prédio e manter uma planta livre para tal fato. Houve também a criação de espaços, como sanitários, copa, áreas técnicas, além de espaços de escritórios, ateliers de artistas, separados por meio de novas divisórias em vidro e gesso acartonado. As alvenarias existentes com a pintura original receberam tratamento com hidrojateamento e hidrofugante. Devido à especificidade do programa de estúdio de música, foi feita uma caixa em concreto dentro do prédio, afim de barrar ou amenizar a propagação do som.<sup>21</sup>

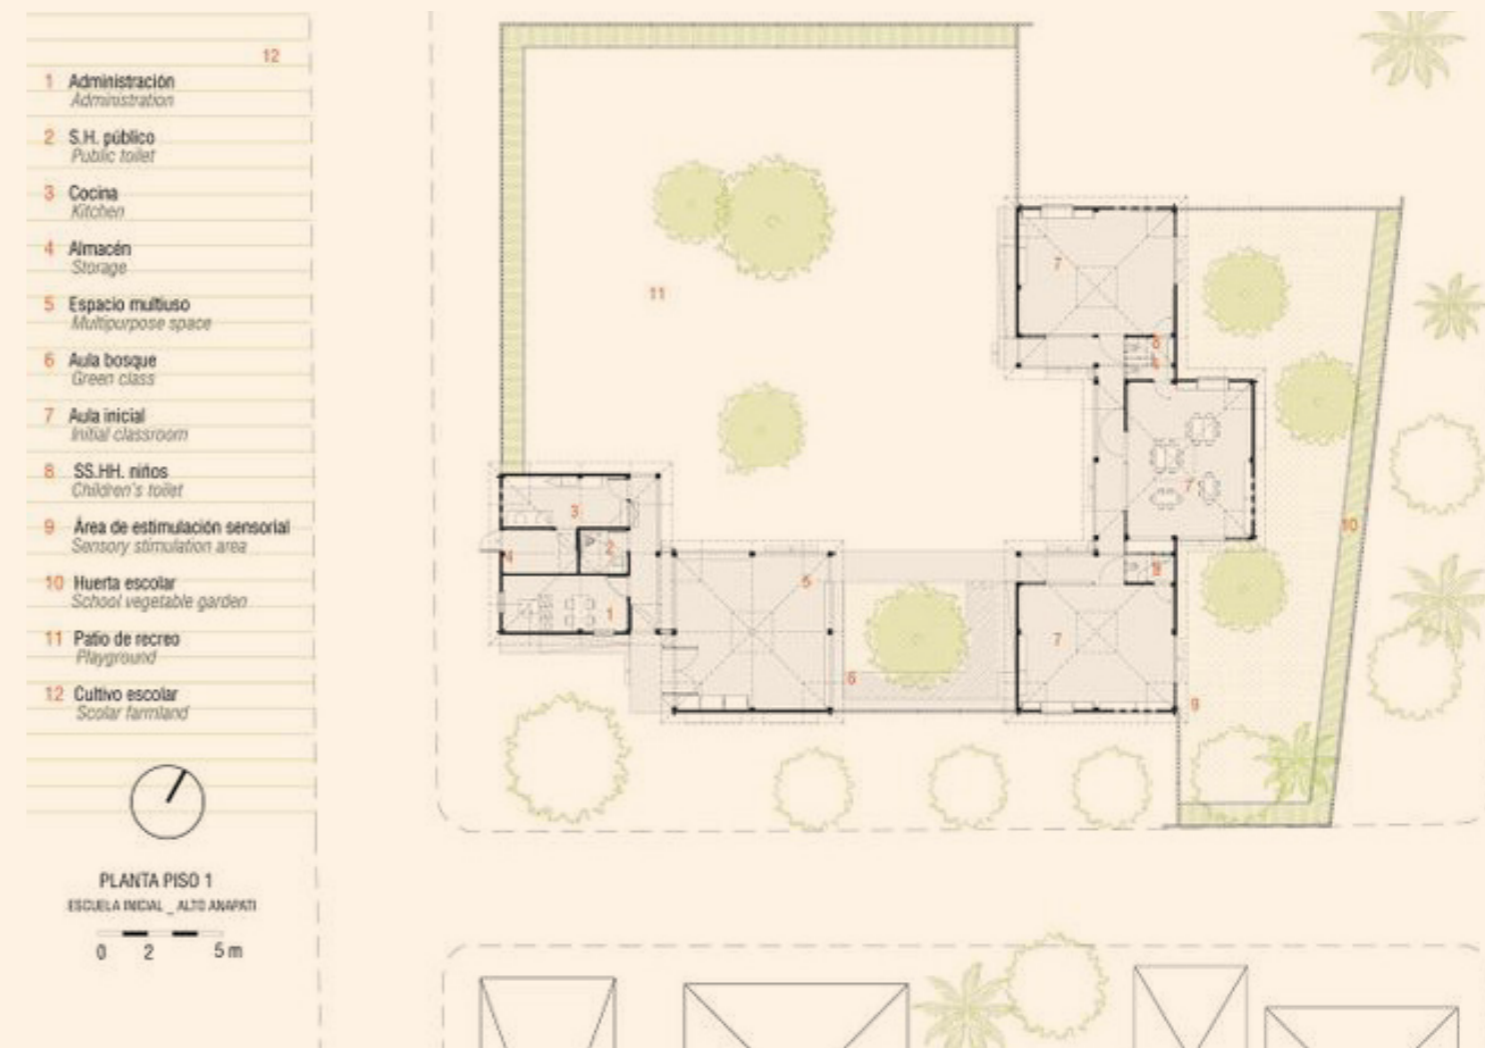
Imagem 16 – Planta baixa - Escola Primária Alto Anapati / Semillas

A distribuição formal da escola foi pensado de tal forma que os interiores das salas se misturassem com os exteriores, já que

“por meio de grandes telas de correr, se abre para as áreas externas como parte do espaço de aprendizagem. Todos os ambientes são projetados como limites que dissolvem e conectam o interior com o exterior. A escola, então, não se limita a observar a paisagem, mas faz parte dela.” (ARCHIDAILY).

No tocante à construtibilidade, foram utilizados primordialmente materiais locais, como madeira, tijolo de barro, pedras de rio. Toda a sua materialidade foi pensada para ter uma boa manutenção e contribuir ecologicamente com o meio em que está inserida.

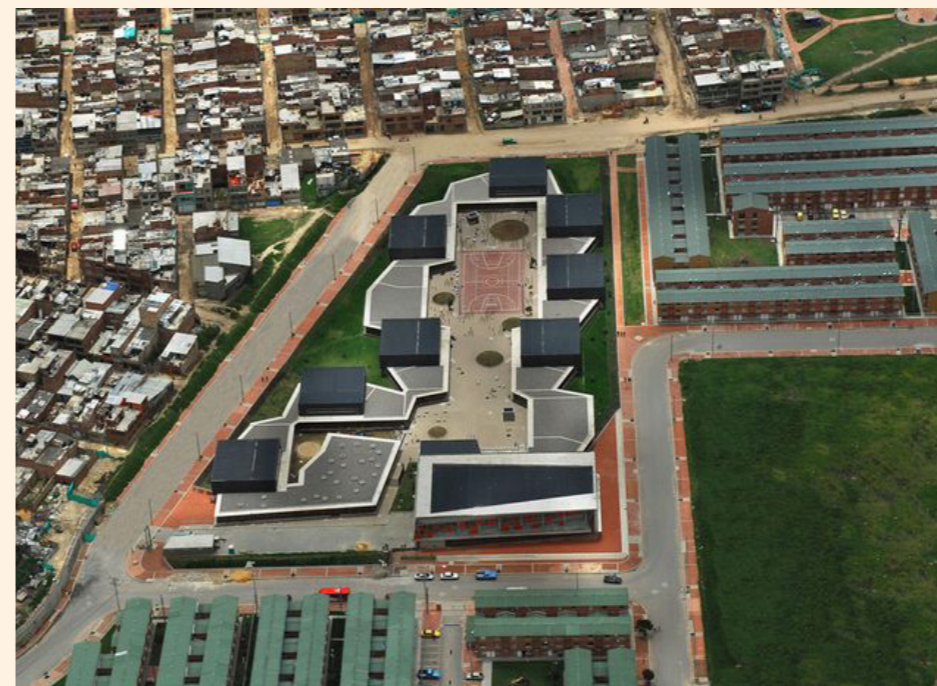
A ideia central da edificação é a integrar a escola com a comunidade de tal forma que não existam grades ou muros separando os programas. A implantação fragmentada gera praças e espaços comunitários dentro e fora do complexo.

O projeto consiste em sistemas modulares de blocos que se repetem e se rotacionam entre si, gerando movimento e dinamicidade.

Imagem 18 – Vista aérea

Escola Gerardo Molina

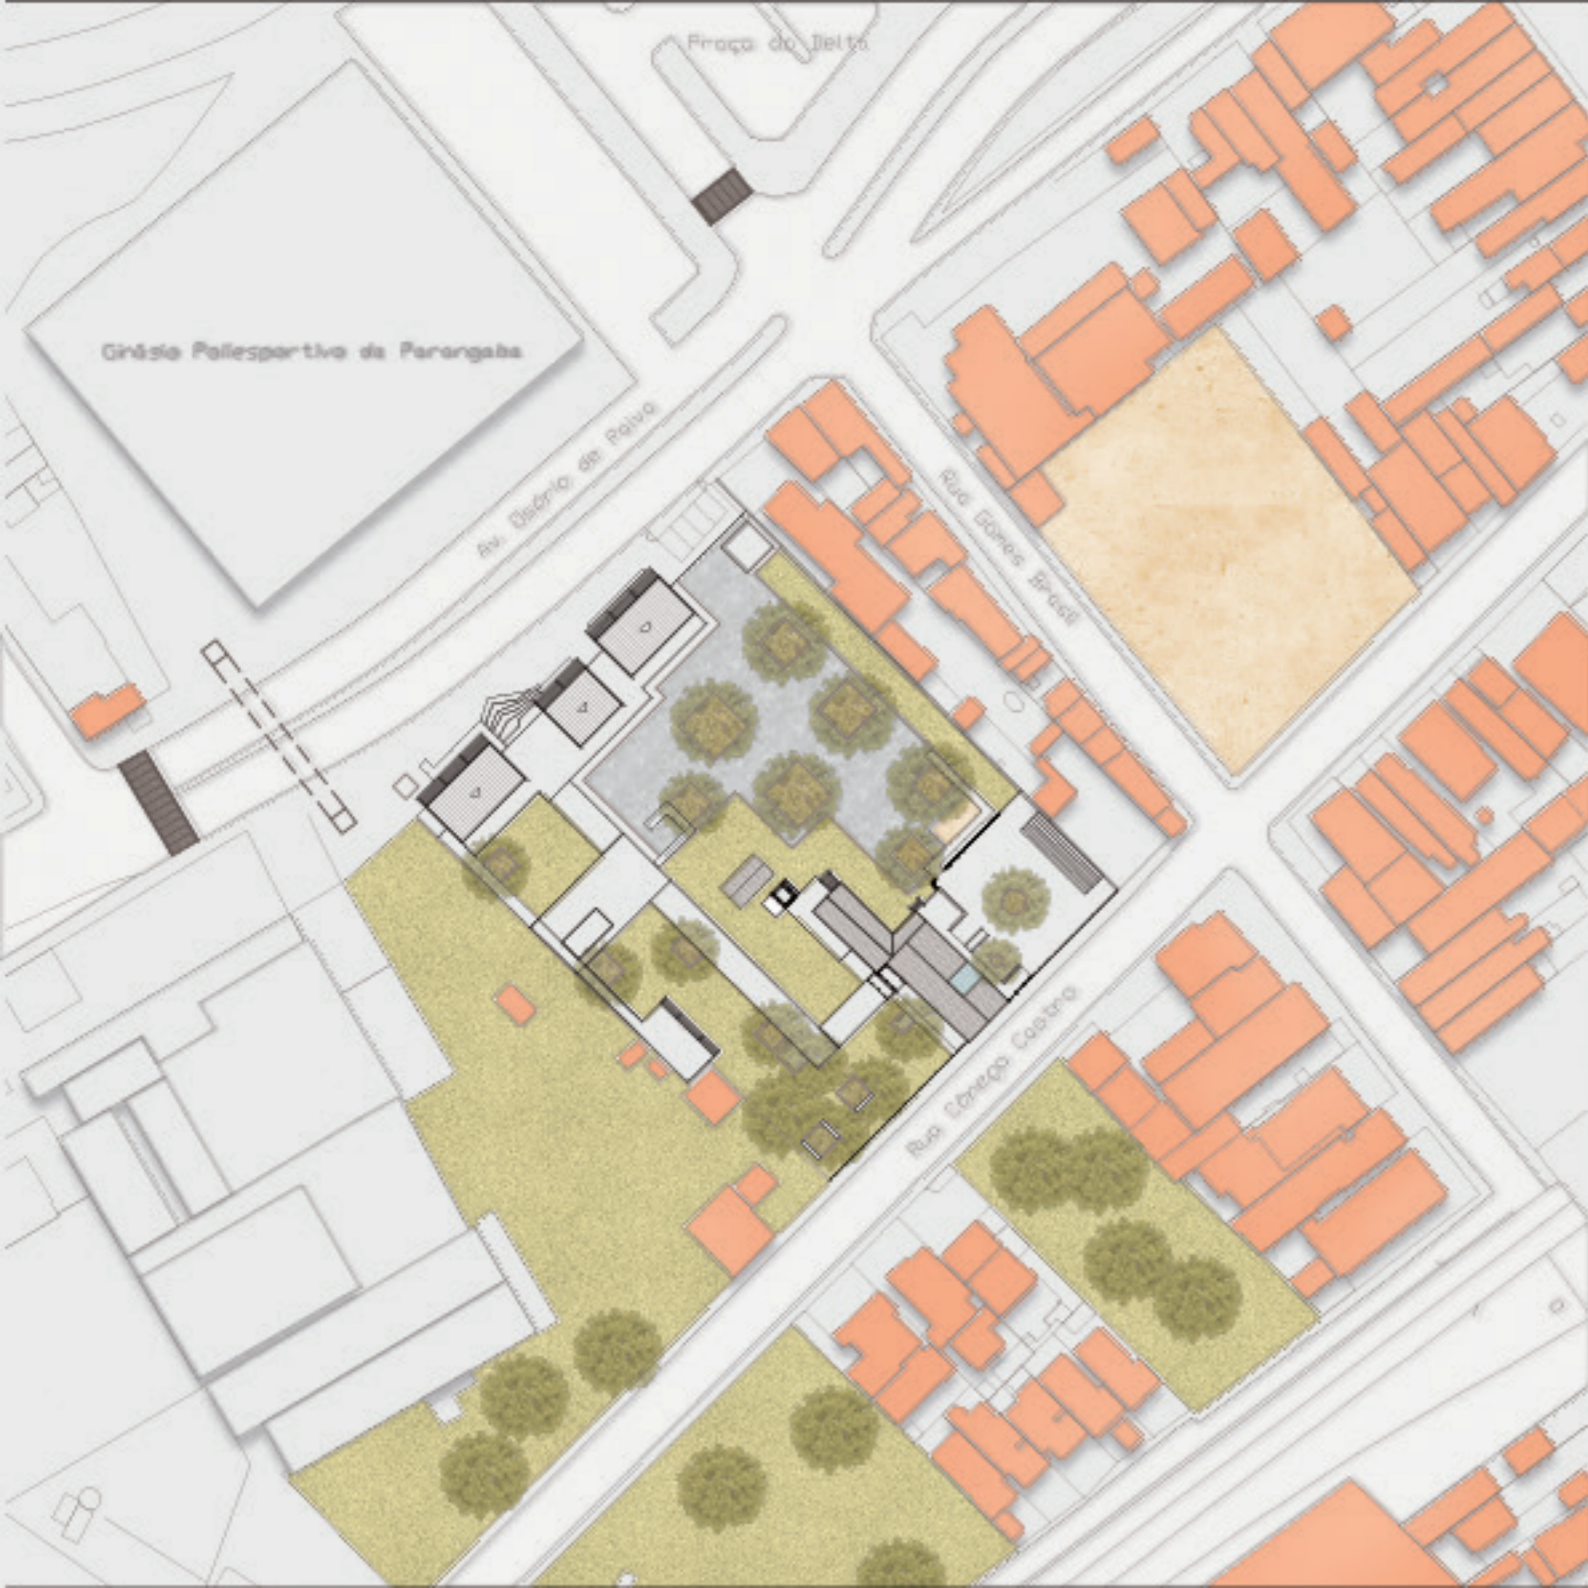
1 Planta de Situação e Implantação  
1/1250

Legenda		
	Coberta metálica tipo sanduíche. $i=11,50\%$	
	Telha de barro existente	
	Laje impermeabilizada	
	Faixa de pedestre elevada	
	Passarela	
Parâmetros Urbanísticos		
Taxa de permeabilidade (%)	63,5	
Taxa de Ocupação (%)	36,5	
Índice de Aproveitamento	0,36	
Dimensões do Lote	Testada	74m
	Profundidade	93m
	Área	6.520,00m <sup>2</sup>
Altura do Edifício	Casa	6,10m
	Anexo	5,40m

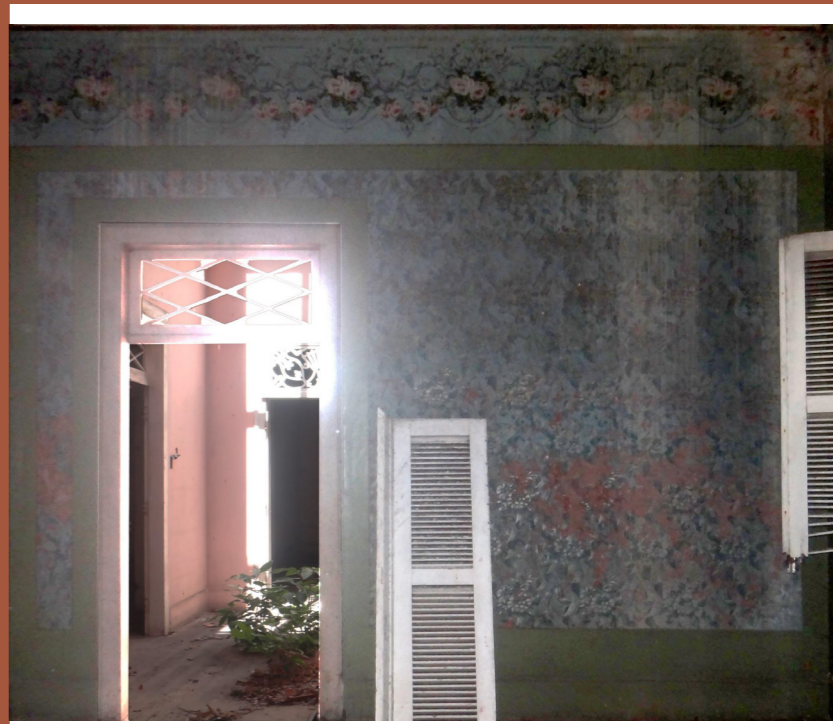
Proposta	
Identificação de possíveis soluções	
Recomposição alvenaria com substituição tiolos diatomita danificados com novos e consolidação das partes soltas com argamassa. Recomposição do telhado	
Limpeza das manchas escuras com agua nebulizada nas areas com patologia. Barreira química: Método com oclusão capilar com injeção da resinas expositivas até saturação da alvenaria mediante difusores (tipolodifusão) - baixa pressão. Furos a h= 15cm.	
Aplicação de biocidas (azoto-organicos, triazine diluido em agua), combinado com ação mecânica manual de espátula e aplicação de película protetora em toda a superfície da parede.	
Limpeza de sujidades das guarnições e bandeiras, substituição das folhas das portas por folhas de vidro com aplicação de película.

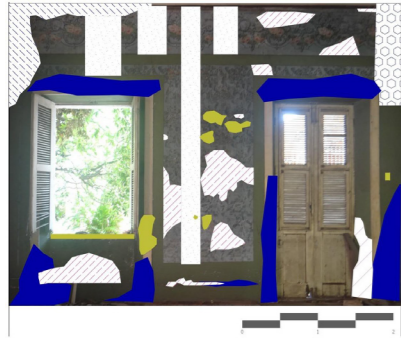
REPRESENTAÇÃO COM BASE EM NEGRÍ E RUSSO

DANO
	PERDA DE ELEMENTOS
	ESFOLIAÇÃO
	DEFORMAÇÃO
	DESAGREGAÇÃO
	ALTERAÇÃO CROMÁTICA
	EFLORESCÊNCIA
	COLONIZAÇÃO BIOLÓGICA
	DEPÓSITO
	INCROSTAÇÃO

Esquadrias	Guarnição e bandeira em madeira pintadas de branco, folhas das portas removidas.	Porta de abrir com duas folhas e persianas. Janela com duas folhas e persianas.	Depósito superficial e perda de elementos.	Teste visual e com a termocâmara.	Vandalismo.	Aumento das invasões na casa.	Alteração física da estrutura (remoção de elementos) e sujidade.	Antrópico.

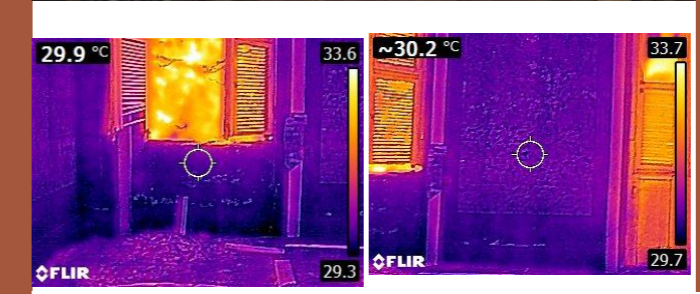
Análise

A vista 04 consta a alvenaria da sala de visitas e está orientada a norte, fazendo limite do cômodo com a parte externa da casa. Nota-se presença de cupim. É uma parede que, aparentemente, não está intensamente exposta a intempéries, mas, pelas imagens geradas a partir da termocâmara, visualiza-se a presença de umidade na parede, principalmente nas extremidades e abaixo da janela, o que leva à sugestão de que haja também uma infiltração advinda do subsolo, tendo em vista a proximidade com a lagoa da Parangaba e possível profundidade rasa do lençol freático. Esse seria um caso a ser mais estudado posteriormente, pois há baldrame alto na casa toda. As folhas das esquadrias estão bastante prejudicadas, necessitando de remoção para limpeza e ajustes.
