CONJUNTO DONA BELA

Habitação, Arte e Intervenção
no Patrimônio Moderno

Conjunto Dona Bela: Habitação, Arte e Intervenção no Patrimônio Moderno.

Trabalho de Conclusão de Curso apresentado ao curso de Arquitetura e Urbanismo da UNIVERSIDADE FEDERAL DO CEARÁ, como requisito parcial para a Obtenção do grau de Bacharel em Arquitetura e Urbanismo.

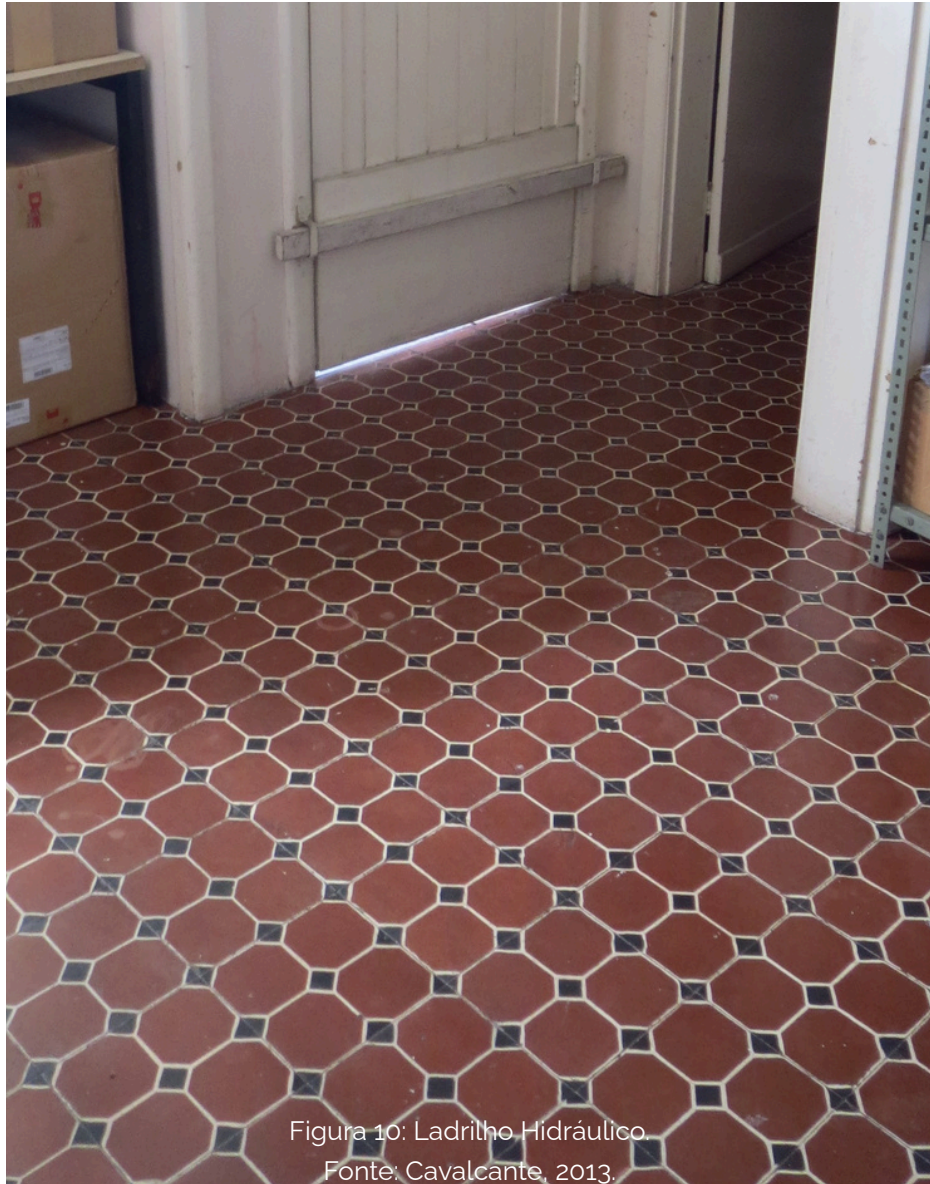
Figura 10: Ladrilho Hidráulico.
Fonte: Cavalcante, 2013.

Em relação às tecnologias adotadas nos prédios, as estruturas são em concreto armado, com lajes planas moldadas in loco, pilares e vigas. Ademais, os materiais de acabamento internos são ladrilhos hidráulicos nos pisos das áreas molhadas, tacos de madeira nos pisos das áreas sociais, azulejo na cozinha e marmorite cinza nos peitoris, soleiras e pisos da escada social. (CAVALCANTE, 2013)

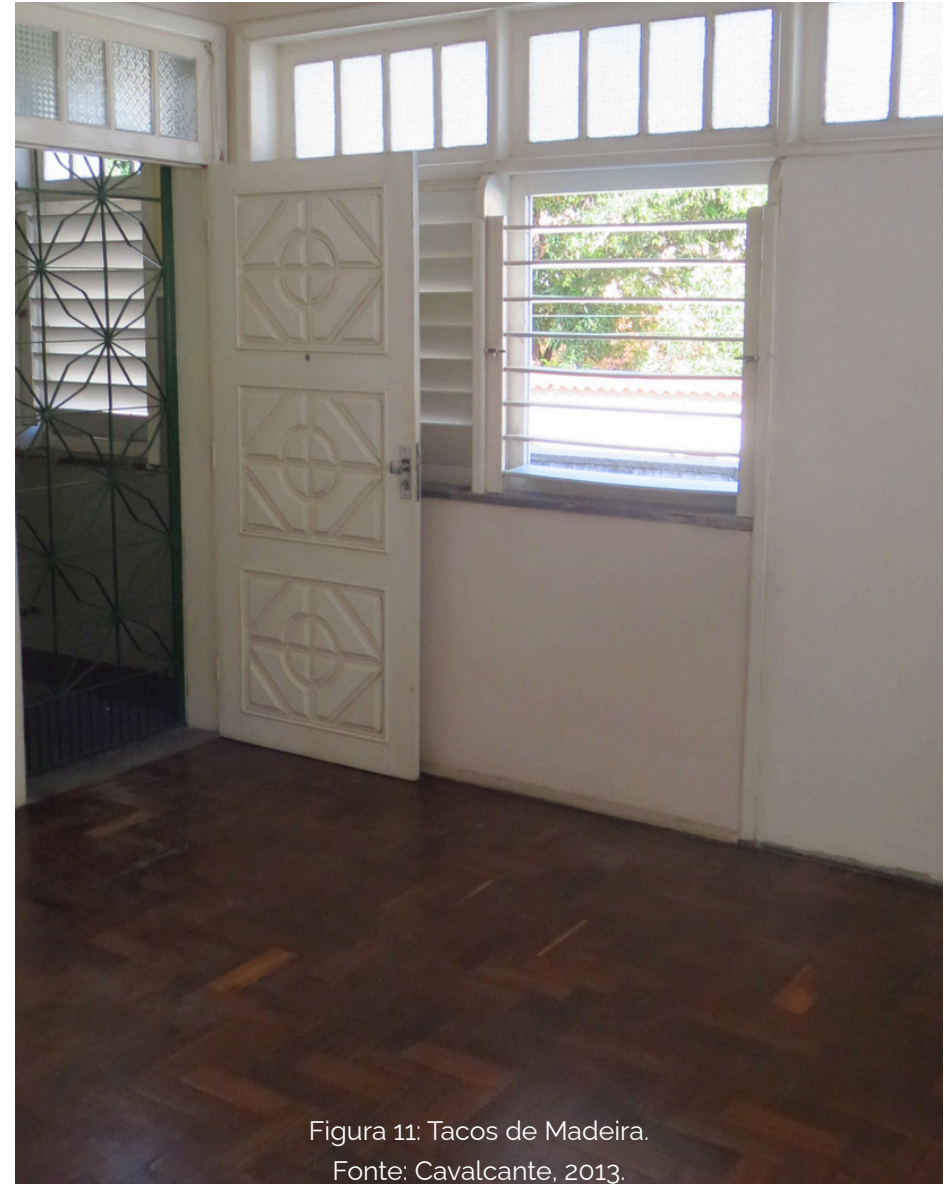
Figura 11: Tacos de Madeira.
Fonte: Cavalcante, 2013.

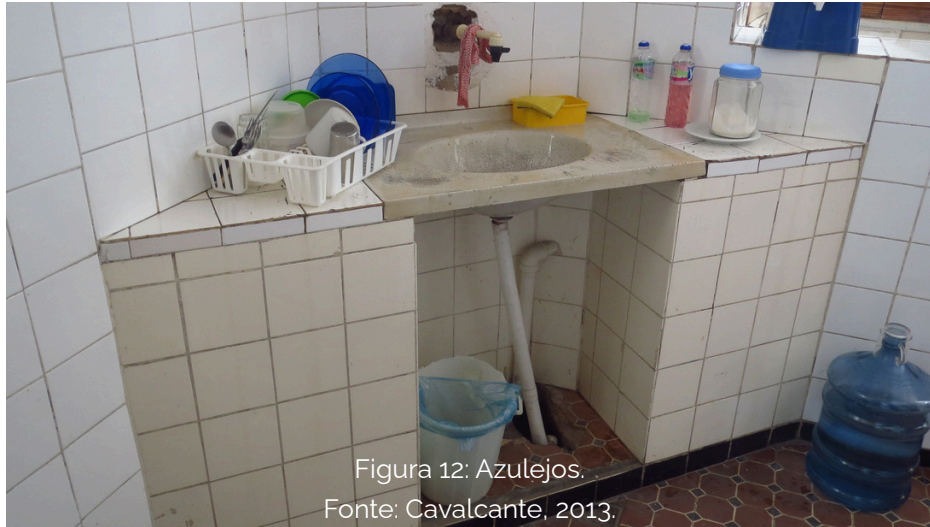
Figura 12: Azulejos.
Fonte: Cavalcante, 2013.

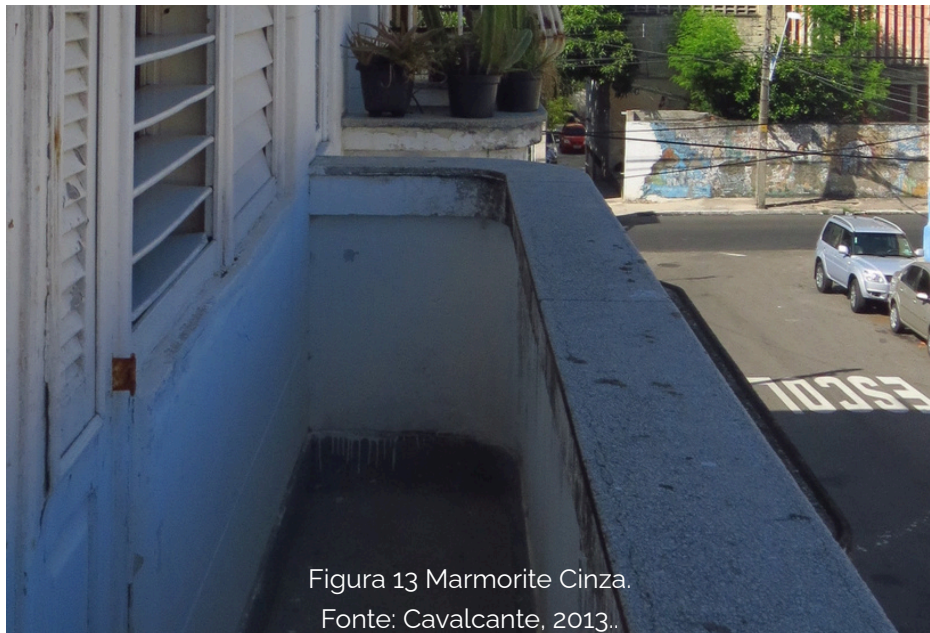
Figura 13 Marmorite Cinza.
Fonte: Cavalcante, 2013.

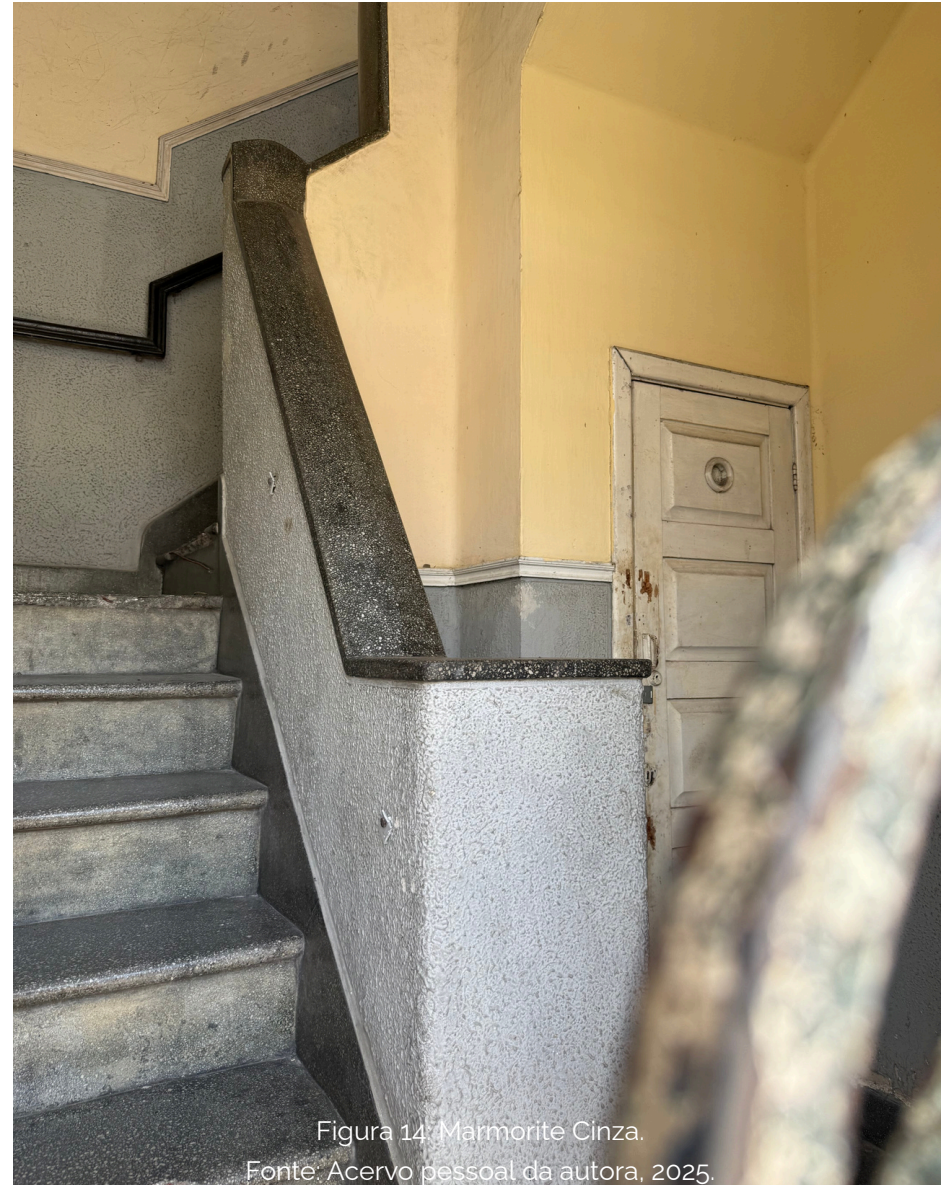
Figura 14: Marmorite Cinza.
Fonte: Acervo pessoal da autora, 2025.

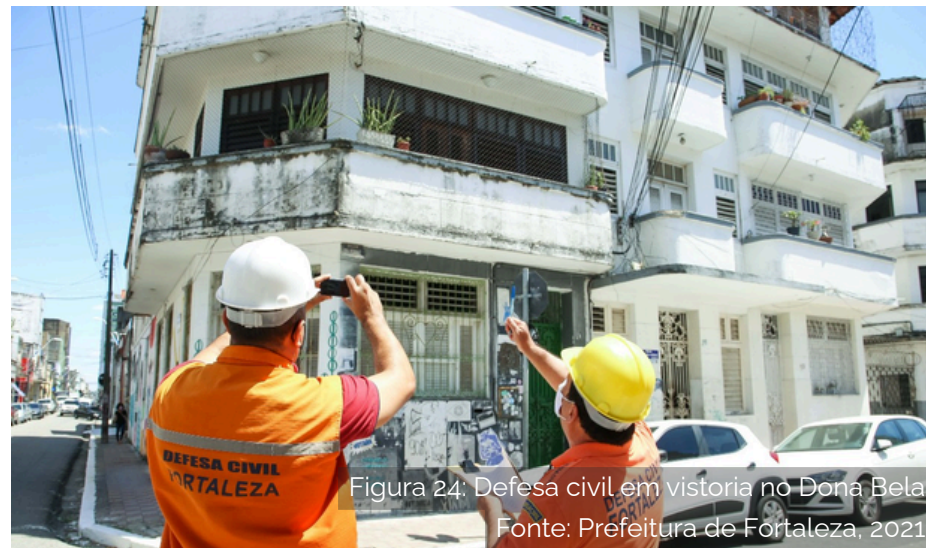
Figura 24: Defesa civil em vistoria no Dona Bela.
Fonte: Prefeitura de Fortaleza, 2021.

Apesar disso, aparentemente, nenhuma medida para conservação e preservação do edifício foi tomada por parte do município. Em 2021, a Defesa Civil fez uma operação de vistoria preventiva e os moradores do condomínio receberam um laudo técnico, que constava as reformas que o prédio necessitava, a exemplo, as instalações elétricas do edifício que eram muito antigas e representavam um risco de curto-circuito e incêndio para o prédio. Assim, os próprios moradores contrataram um engenheiro civil para reformar os prédios, mas, devido a pandemia, a obra parou e nunca foi retomada. Atualmente, os moradores, que em sua maioria vivem de arte, não possuem renda o suficiente para bancar uma reforma no prédio.¹

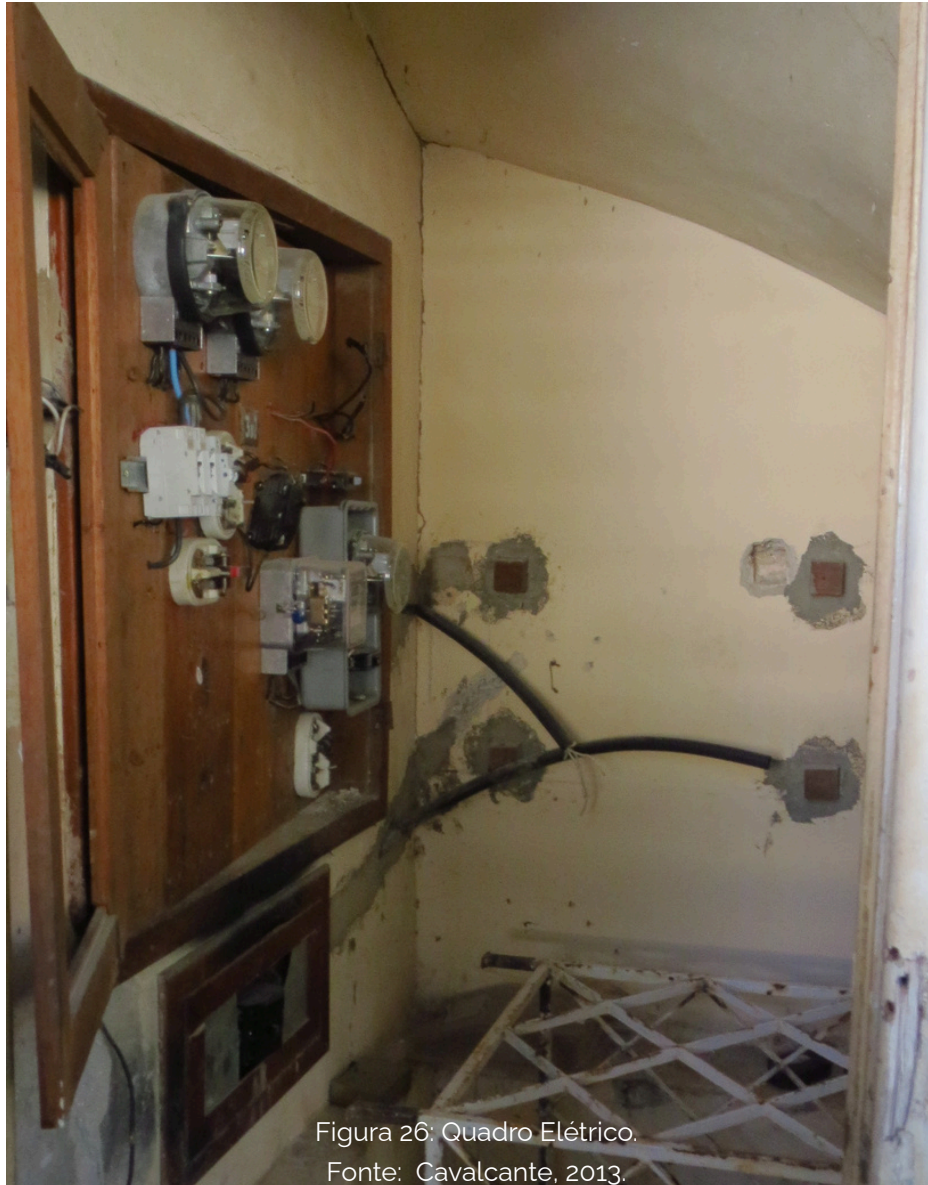
Figura 26: Quadro Elétrico.

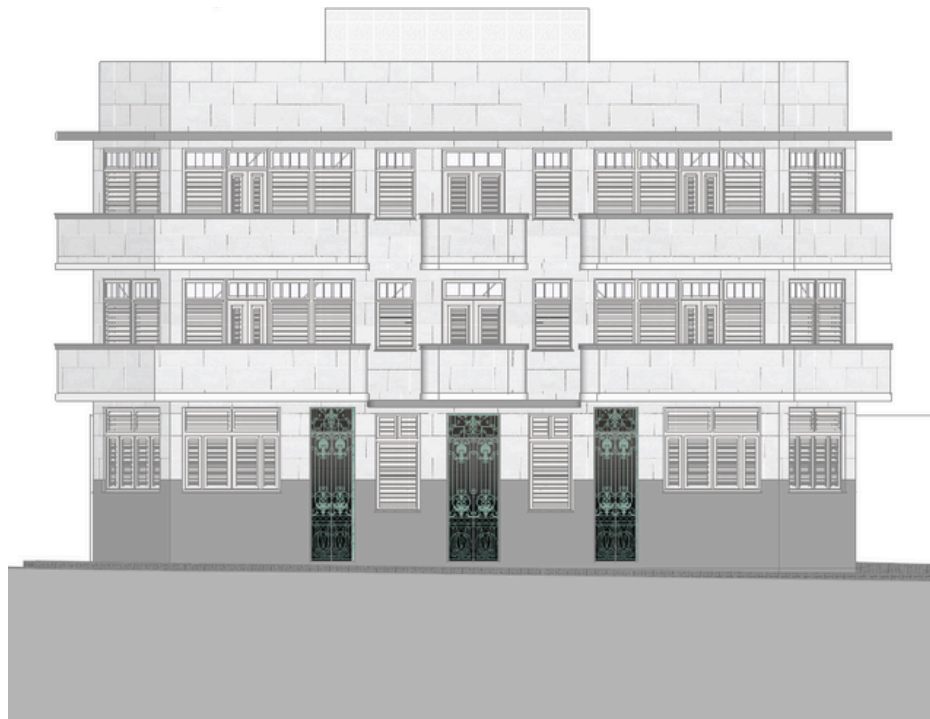
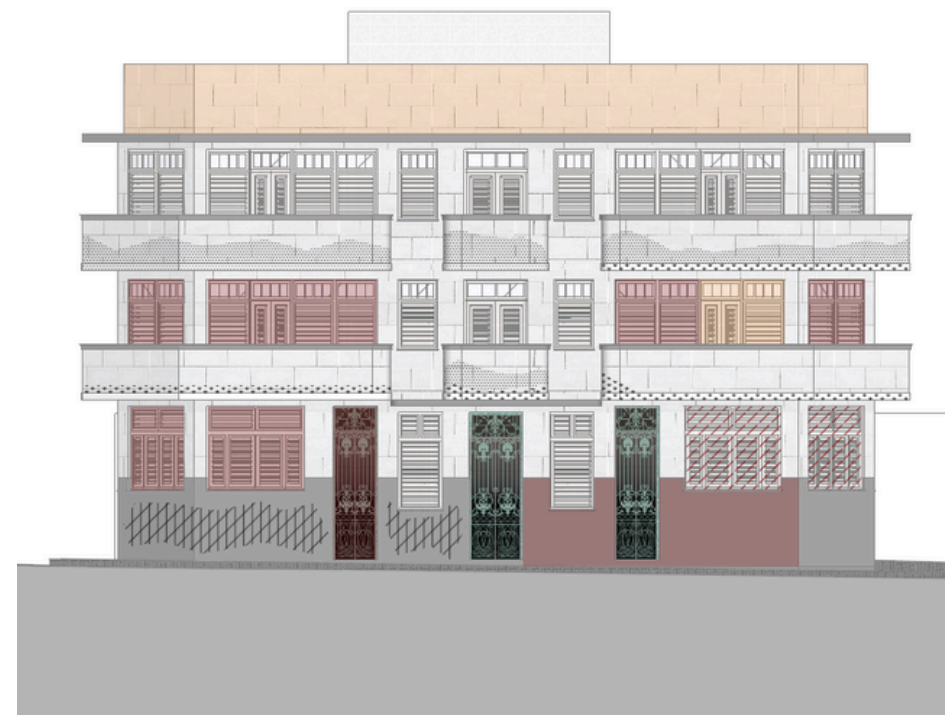
MAPA DE DANOS 1

Figura 27: Mapa de Danos 1.
Fonte: Elaborado pela autora.

Com o objetivo de representar de forma mais clara o estado de conservação das fachadas principais do conjunto, foram elaborados mapas de danos nos quais se registraram as principais patologias identificadas durante uma visita ao local. Entre as ocorrências observadas destacam-se pichações ou grafismo, presença de crosta negra, perda de reboco, inserção de gradeado, inserção de novo elemento, fissuras, estrutura aparente, mudança de esquadria ou alvenaria, alteração de pintura, esquadrias danificadas e sujidades.

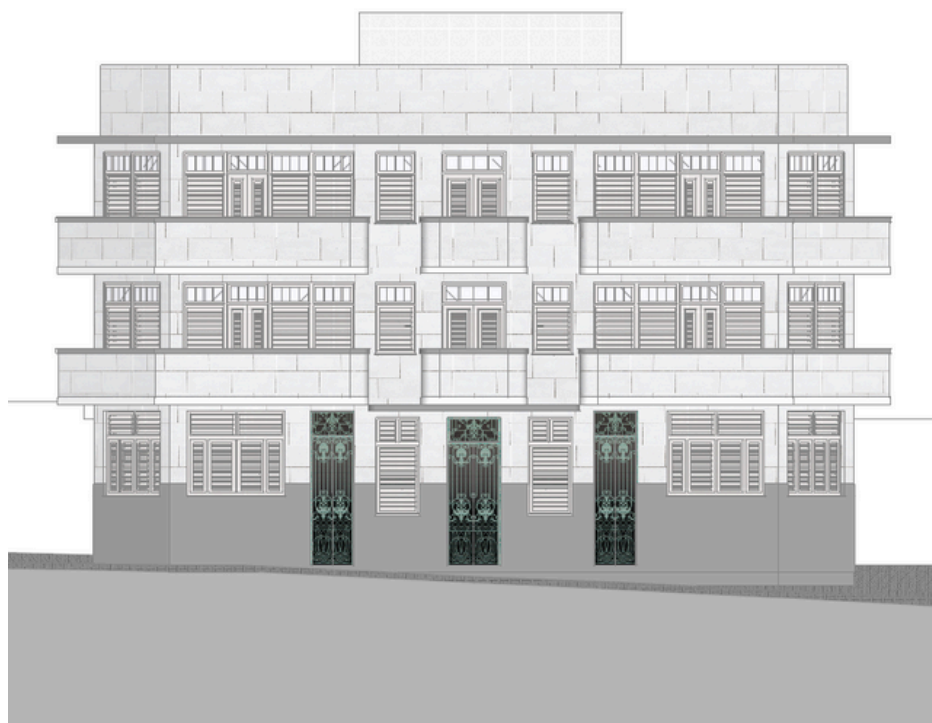
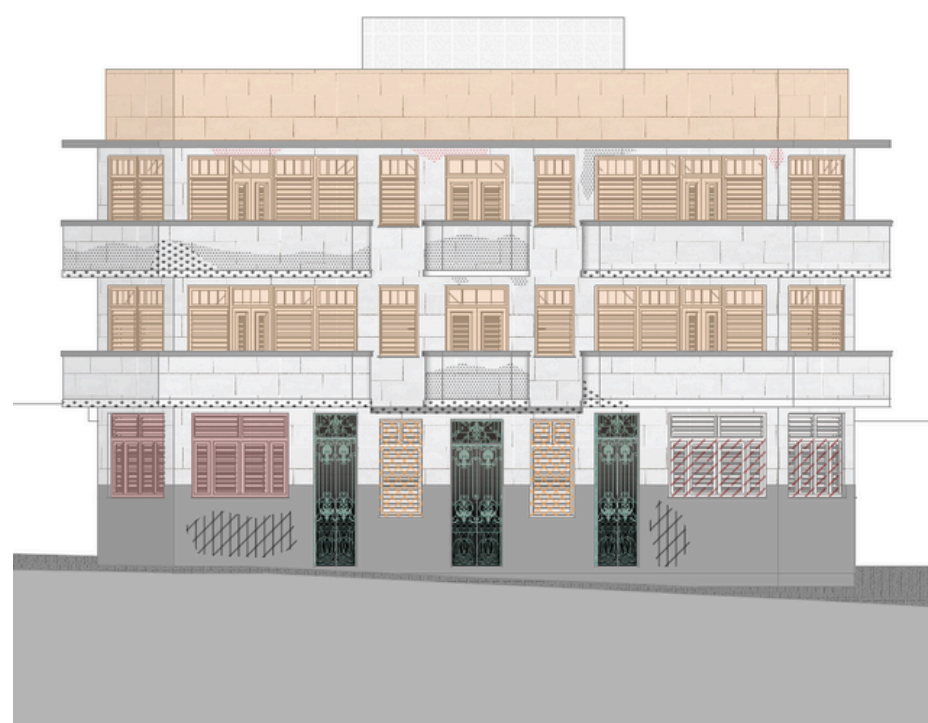
MAPA DE DANOS 2

Figura 28: Mapa de Danos 2.
Fonte: Elaborado pela autora.

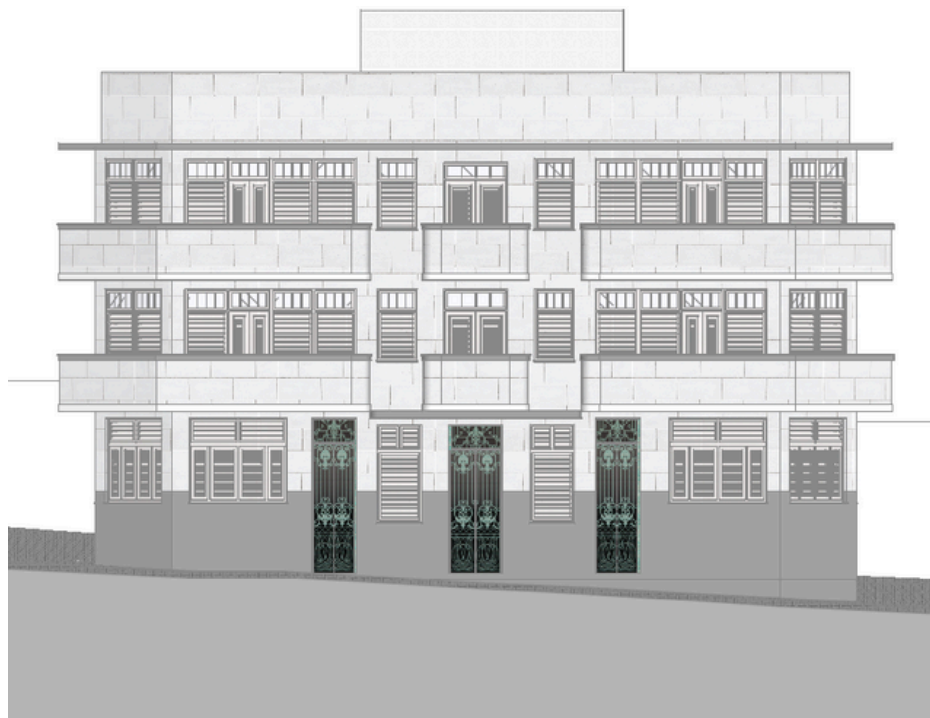
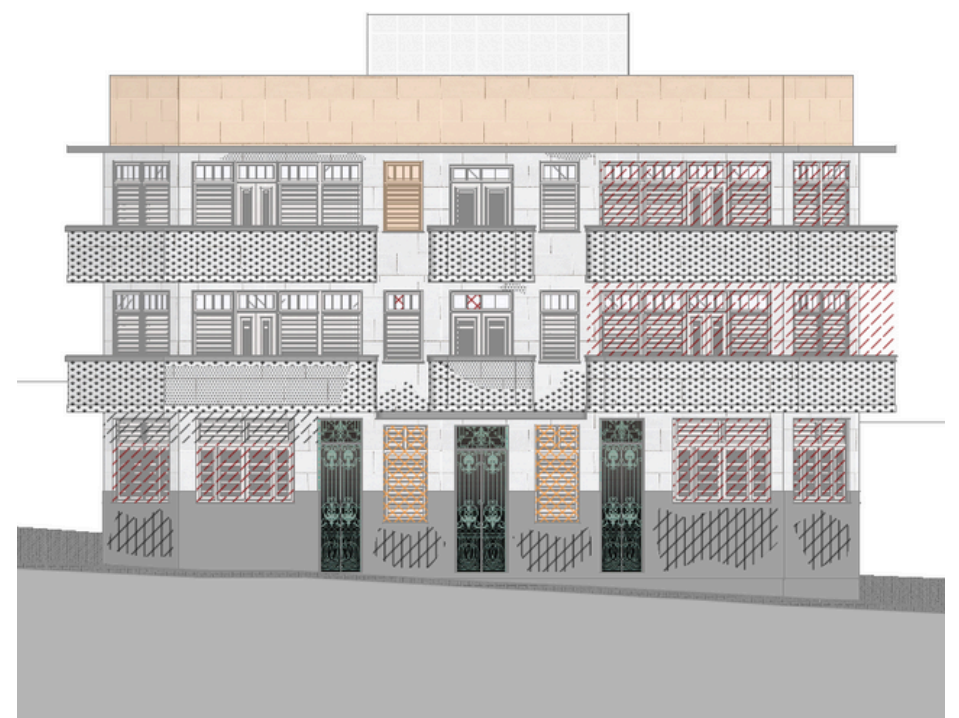
MAPA DE DANOS 3

Figura 29: Mapa de Danos 3.
Fonte: Elaborado pela autora.

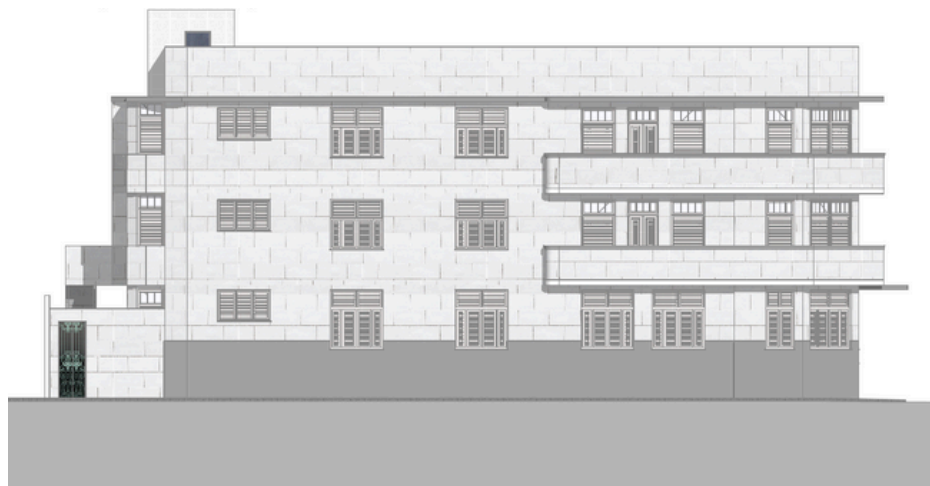
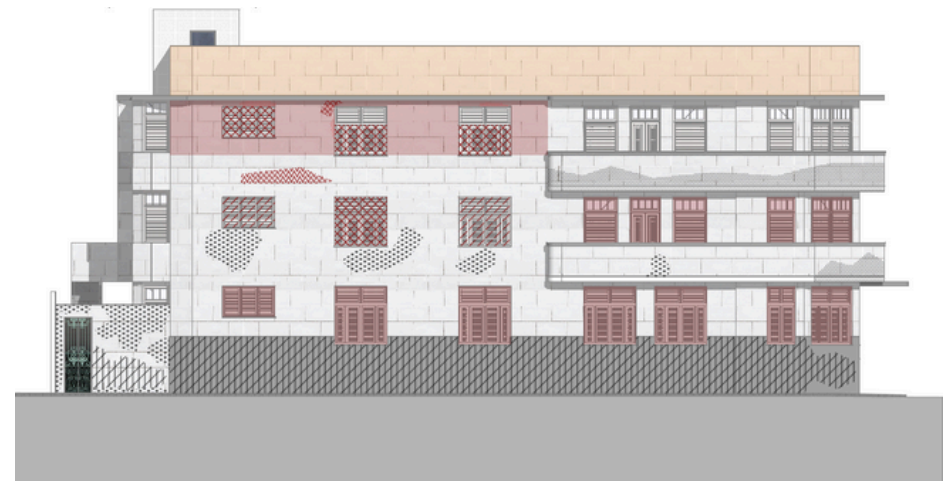
MAPA DE DANOS 4

Figura 30: Mapa de Danos 4.
Fonte: Elaborado pela autora.

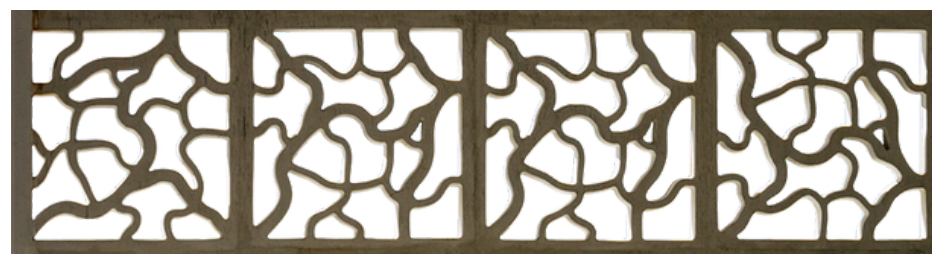
Figura 41: Cobogós, Cais do Sertão.

O elemento arquitetônico mais marcante, o grande cobogó, foi criado com um desenho que faz alusão aos galhos das árvores secas da caatinga ou ao solo rachado da região. Já o concreto pigmentado amarelo-ocre remete ao solo do agreste. Esse cuidado estético com significância foi devido a montagem de uma equipe multidisciplinar para pensar em arquitetura e conteúdo ao mesmo tempo, a fim de que os espaços do projeto fossem capazes de transmitir sensações diversas e de fornecer experiências marcantes. Buscou-se não só homenagear o artista, mas também trazer o sertão à beira do mar. O Cais do Sertão proporciona um encontro entre a técnica e a poética. (Brasil Arquitetura, 2024).

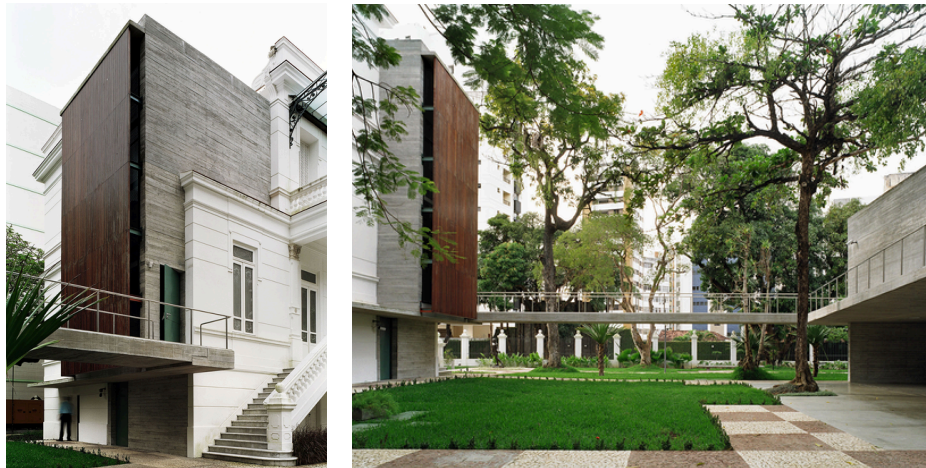
Figura 47 e 48: Museu Rodin Bahia.
Fonte: Brasil Arquitetura, 2024.

O bloco novo compõe-se de planos de concreto aparente, vidro e treliças de madeira. Além disso, ele tem um pé direito duplo e iluminação zenital controlada no seu salão principal, que está no seu núcleo. (Brasil Arquitetura, 2024).

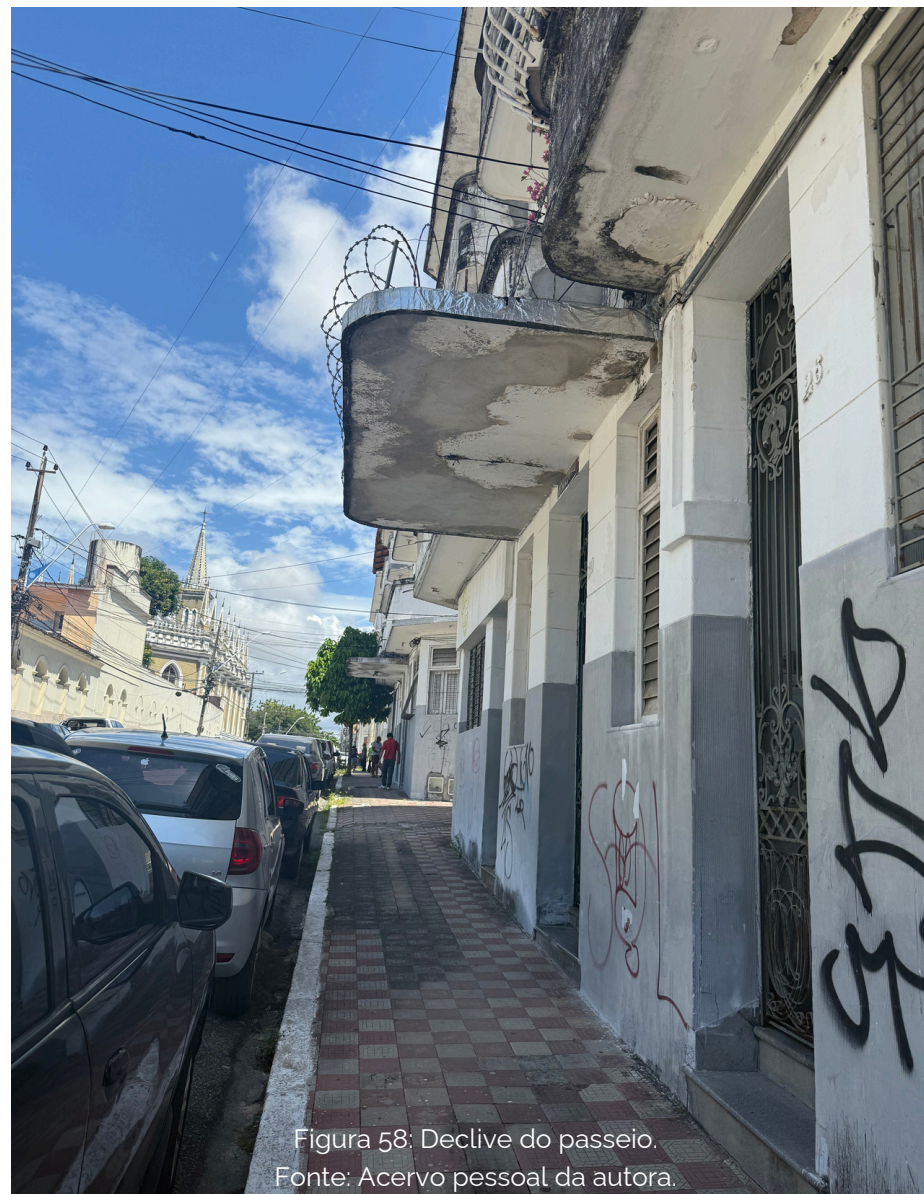
Figura 58: Declive do passeio.
Fonte: Acervo pessoal da autora.

A área de intervenção apresenta um declive significativo, em direção ao trecho do Parque Linear do Riacho Pajeú localizado no Paço Municipal. O Paço Municipal, onde passa o Riacho Pajeú, é vizinho da área de intervenção do presente projeto e é bastante arborizado, o que ameniza a temperatura do entorno. Além disso, o Parque Linear do Riacho Pajeú tem uma importante função de drenagem das águas pluviais da cidade, devido a sua grande área não pavimentada. Entretanto, esse trecho do Parque do Riacho Pajeú é de acesso exclusivo aos funcionários da prefeitura de Fortaleza.

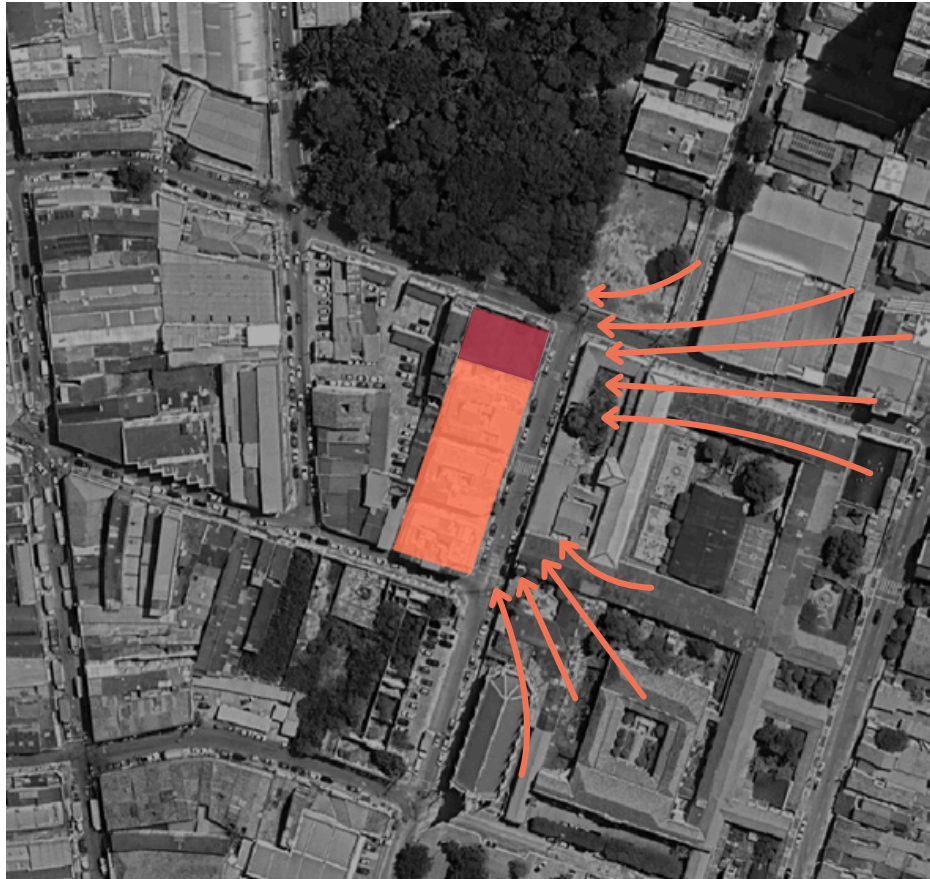
Mapa: Análise Bioclimática Ventos
Fonte: Elaborado pela autora.

- ← Ventilação
- Terreno Vazio
- Edifício Dona Bela

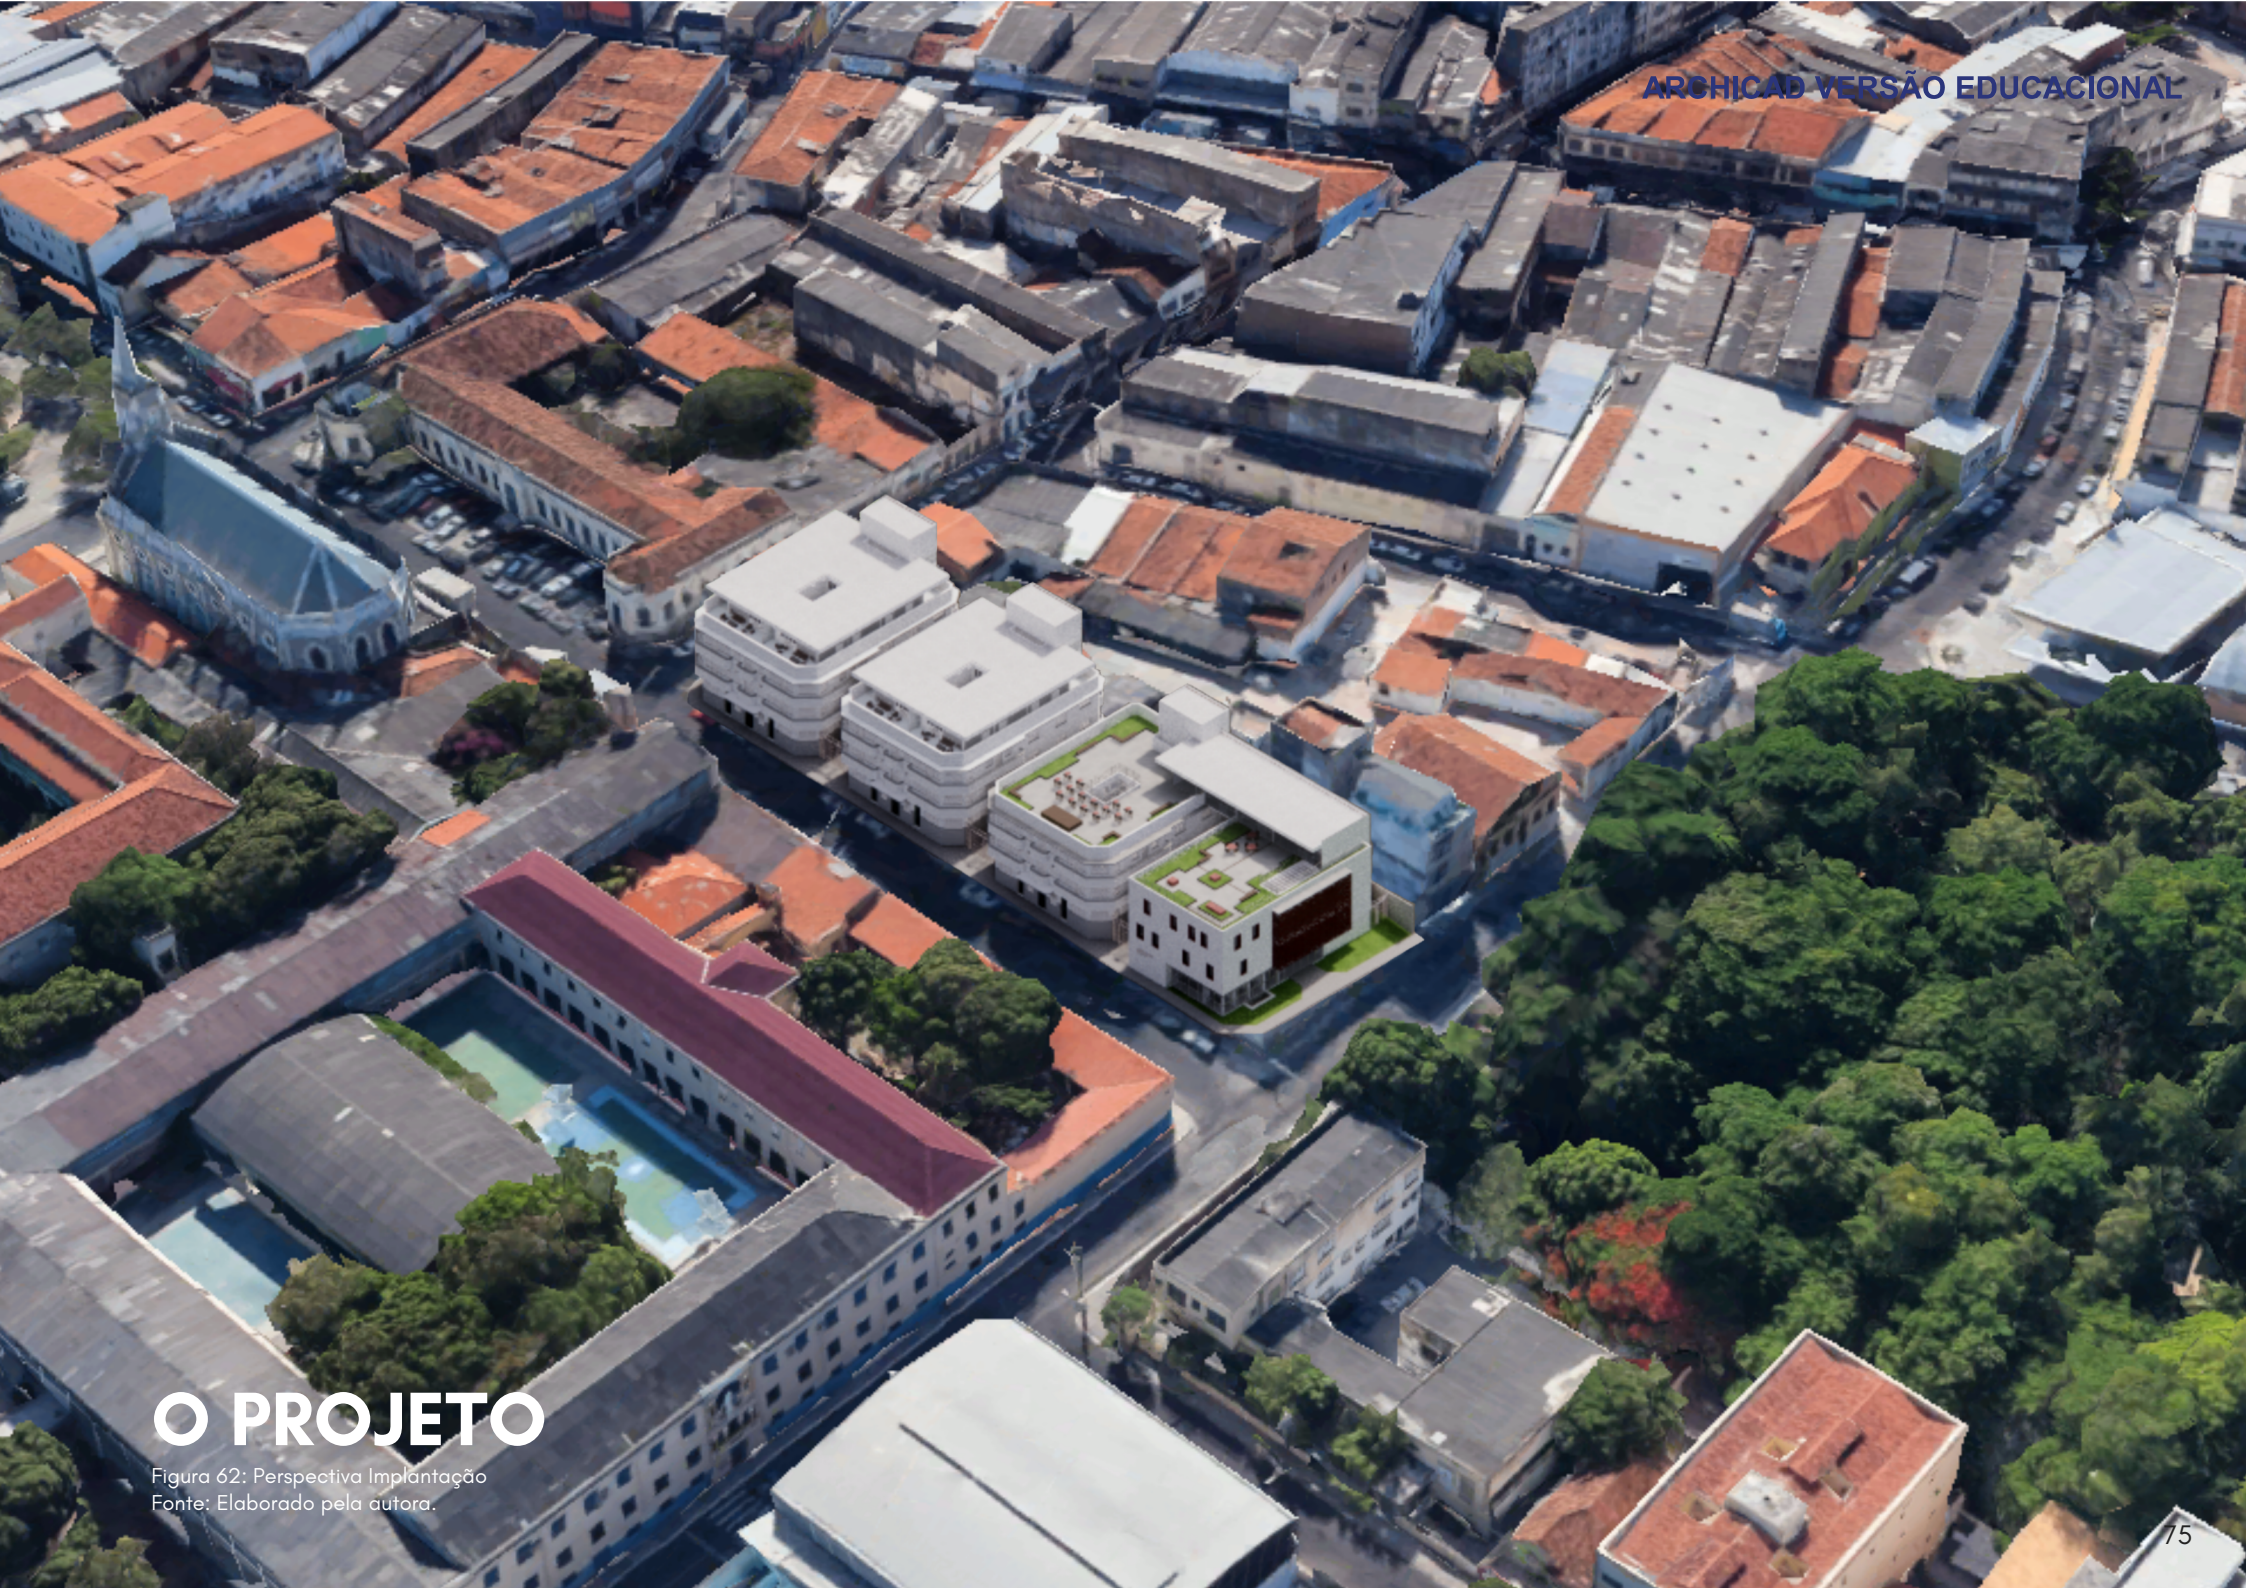
Figura 62: Perspectiva Implantação
Fonte: Elaborado pela autora.

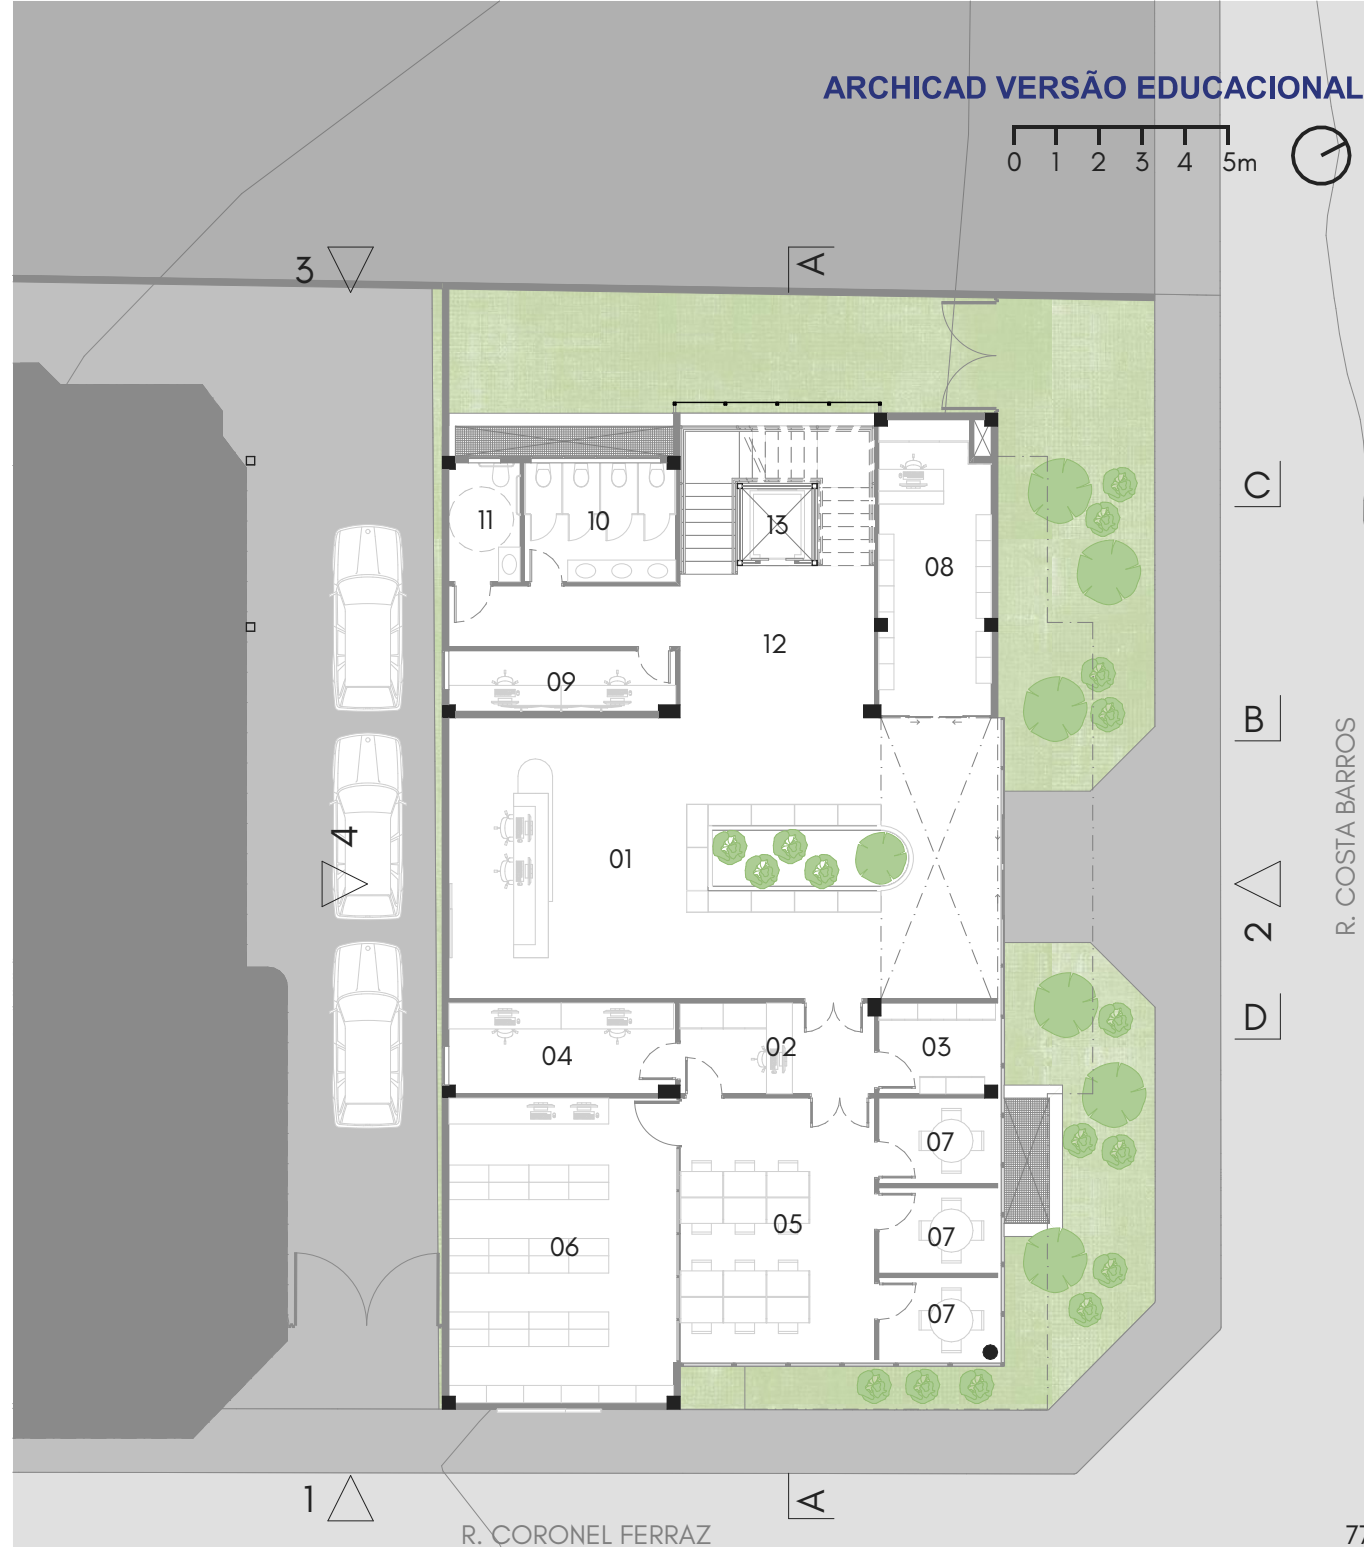
PLANTA TÉRREO CENTRO DE ARTES

O pavimento térreo do Centro de Artes foi projetado com sua entrada pela Rua Costa Barros, por ser uma rua com fluxo mais calmo do que a Coronel Ferraz. Uma recepção ampla para servir como ambiente de encontro e direcionamento às demais áreas do edifício. Uma biblioteca grande com vista para a área externa, gerando uma conexão entre quem está dentro do Centro de Artes e quem está passando por ele, como uma forma de convite a entrar na edificação. O prédio possui três vãos, dois que funcionam como "respiro" para o subsolo e um presente nos pavimentos superiores, planejado como uma analogia aos vazios presentes nos blocos do edifício Dona Bela.

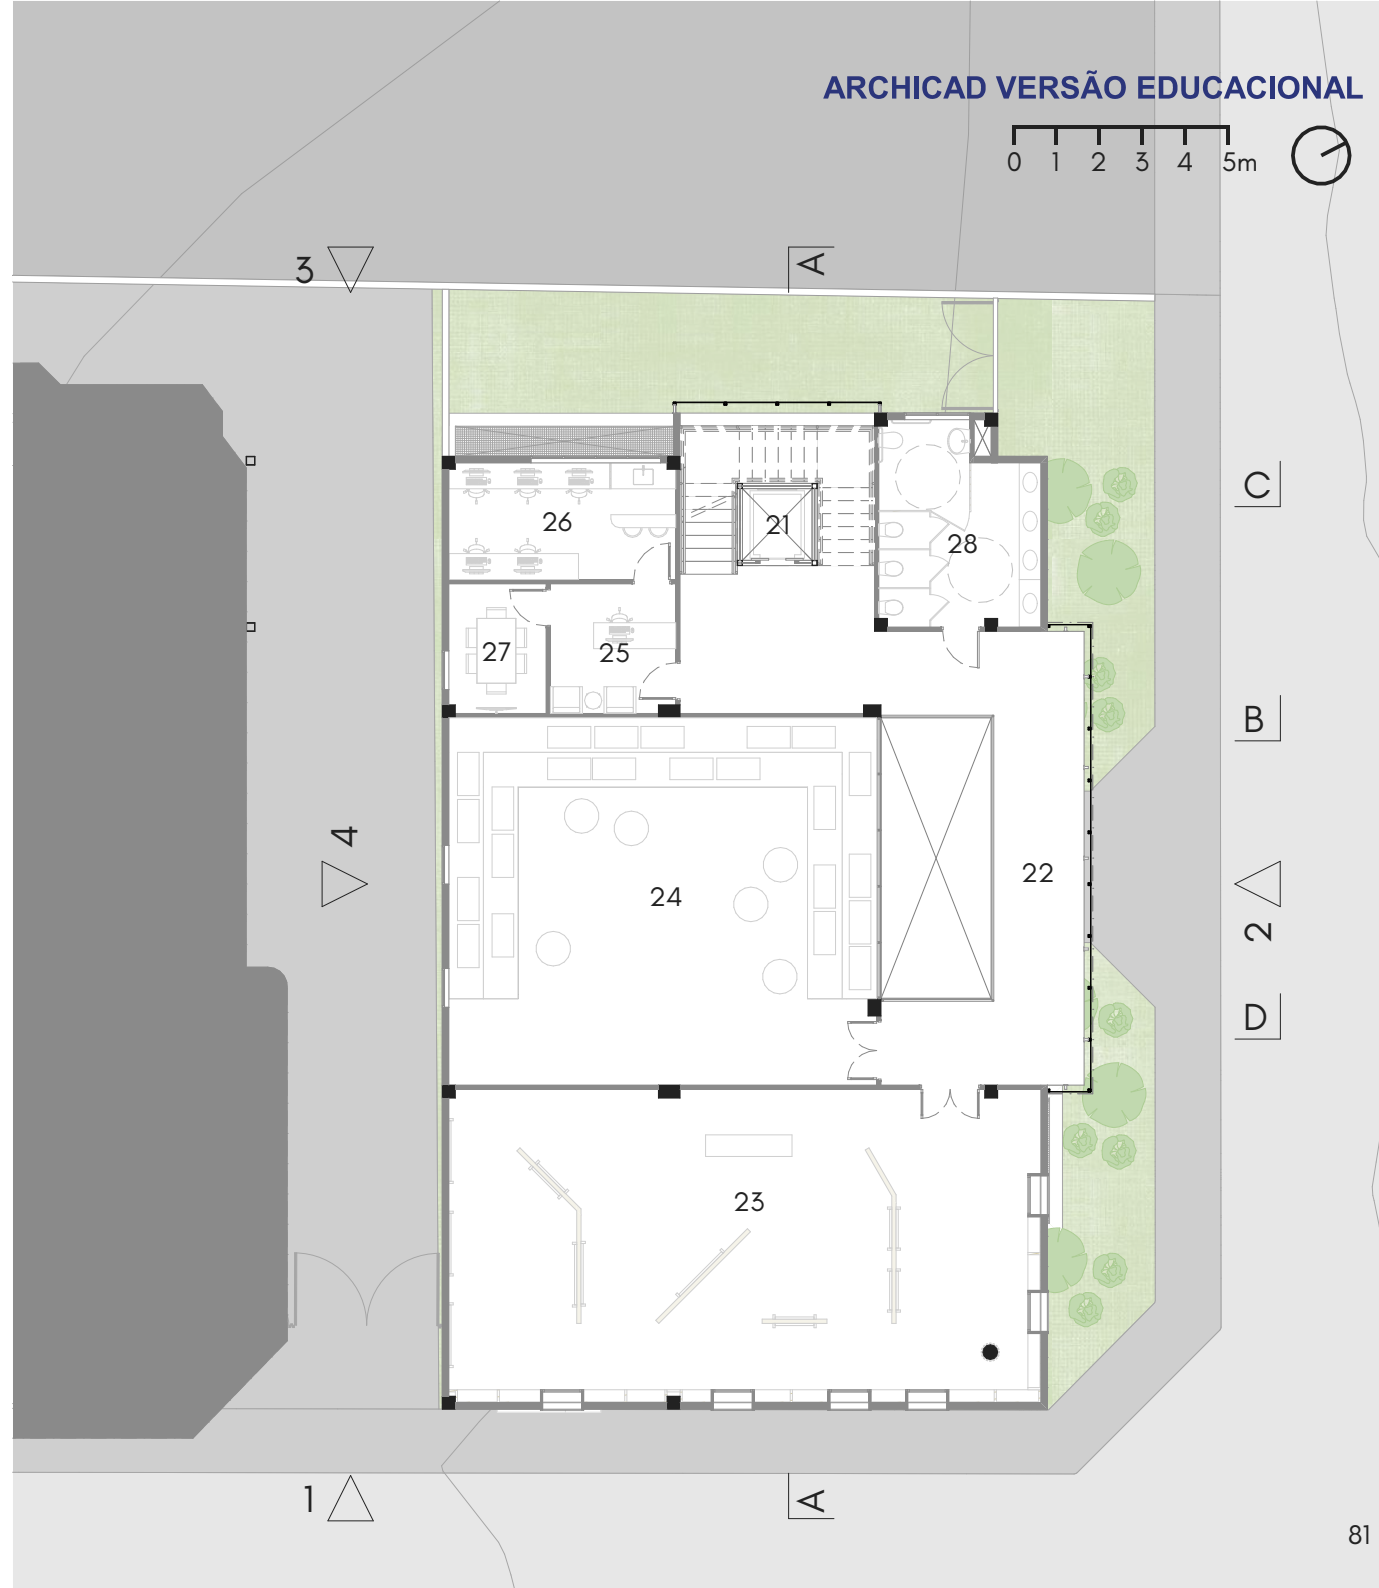
PLANTA 2º PAV. CENTRO DE ARTES

O segundo pavimento tem a função de exposição, desde projeções audiovisuais até a apresentação de quadros, esculturas e objetos de caráter artístico e cultural. Ademais esse pavimento também detém a área administrativa do prédio.

O volume destinado à circulação vertical e aos sanitários foi posicionado na porção oeste da planta, área mais exposta à incidência do sol da tarde, por se tratar de ambientes de uso transitório e não destinados à permanência prolongada.
