CONJUNTO DONA BELA

Habitação, Arte e Intervenção
no Patrimônio Moderno

Conjunto Dona Bela: Habitação, Arte e Intervenção no Patrimônio Moderno.

Trabalho de Conclusão de Curso apresentado ao curso de Arquitetura e Urbanismo da UNIVERSIDADE FEDERAL DO CEARÁ, como requisito parcial para a Obtenção do grau de Bacharel em Arquitetura e Urbanismo.

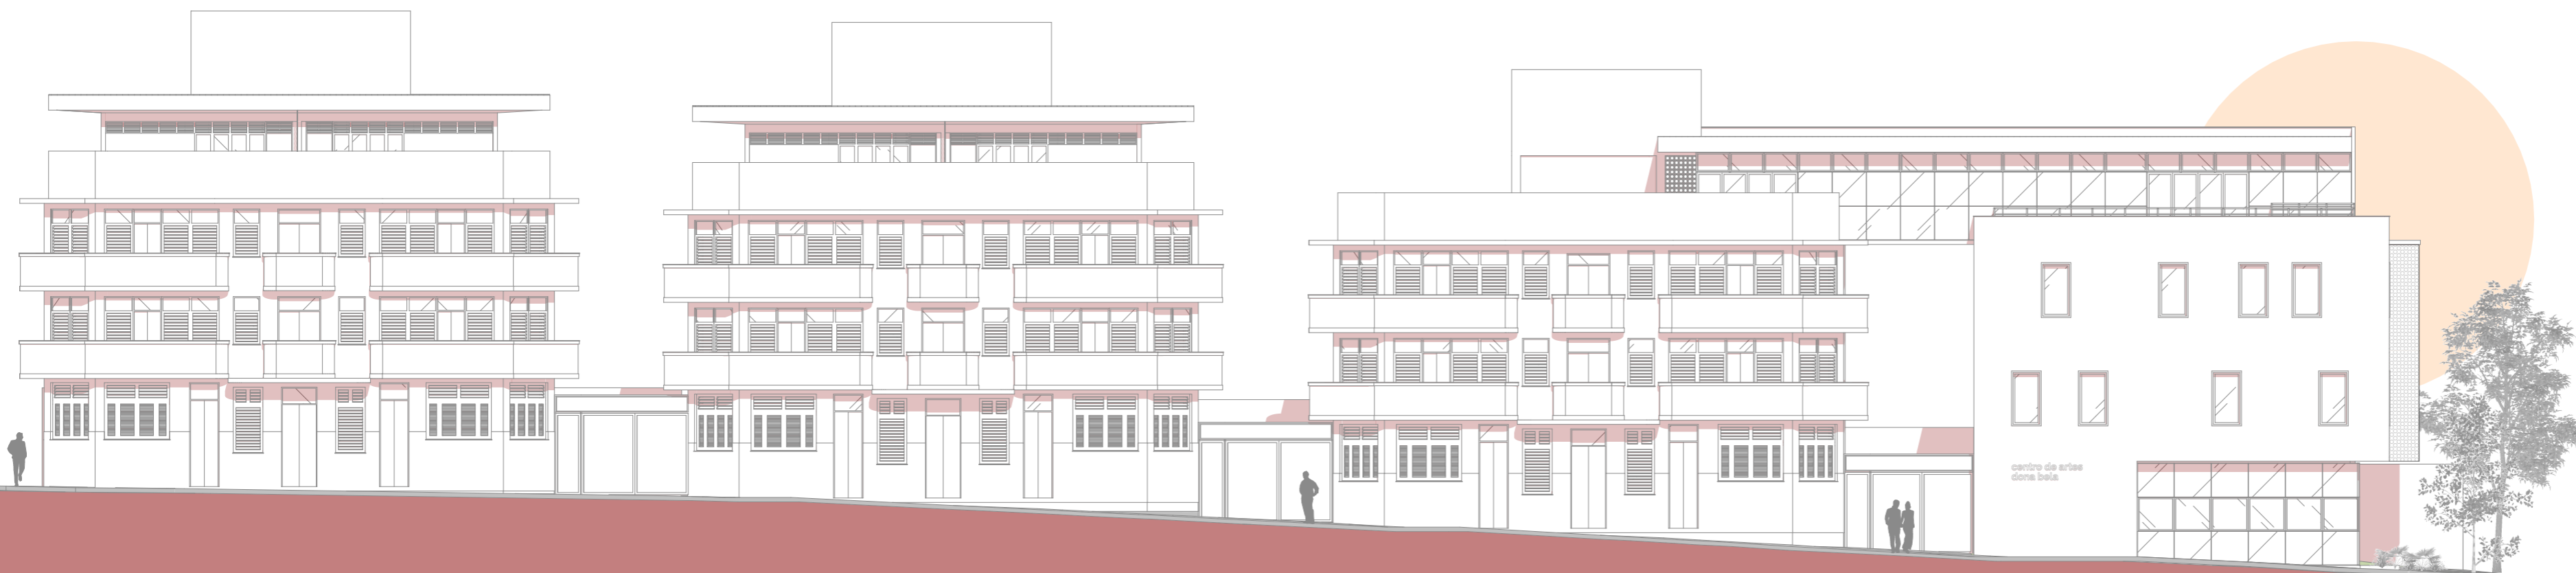
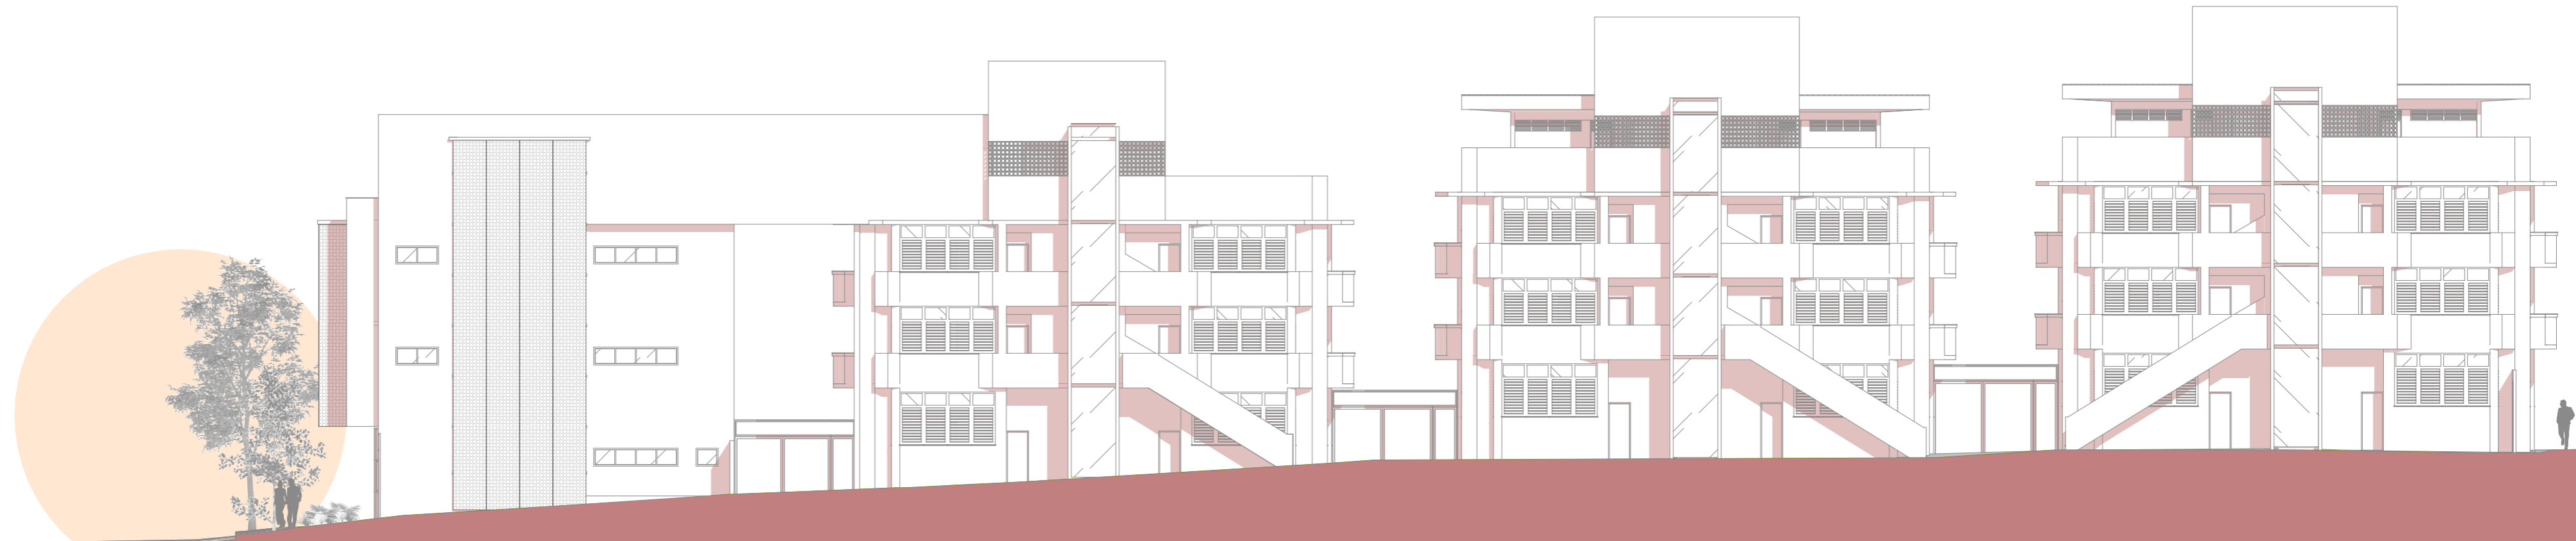
O terreno do projeto apresenta declividade no sentido do Parque Pajeú, como consequência, os níveis dos pavimentos dos blocos do Conjunto Dona Bela encontram-se desalinhados. No entanto, como o objetivo foi estabelecer uma conexão direta entre o Dona Bela e o Centro de Artes, este último foi projetado de modo que seus pavimentos apresentassem pé-direito uniforme de 3,50 m, ao mesmo tempo em que o pavimento superior fosse implantado no mesmo nível do último pavimento do bloco preexistente adjacente. Dessa forma, tornou-se possível a interligação funcional entre as duas edificações.

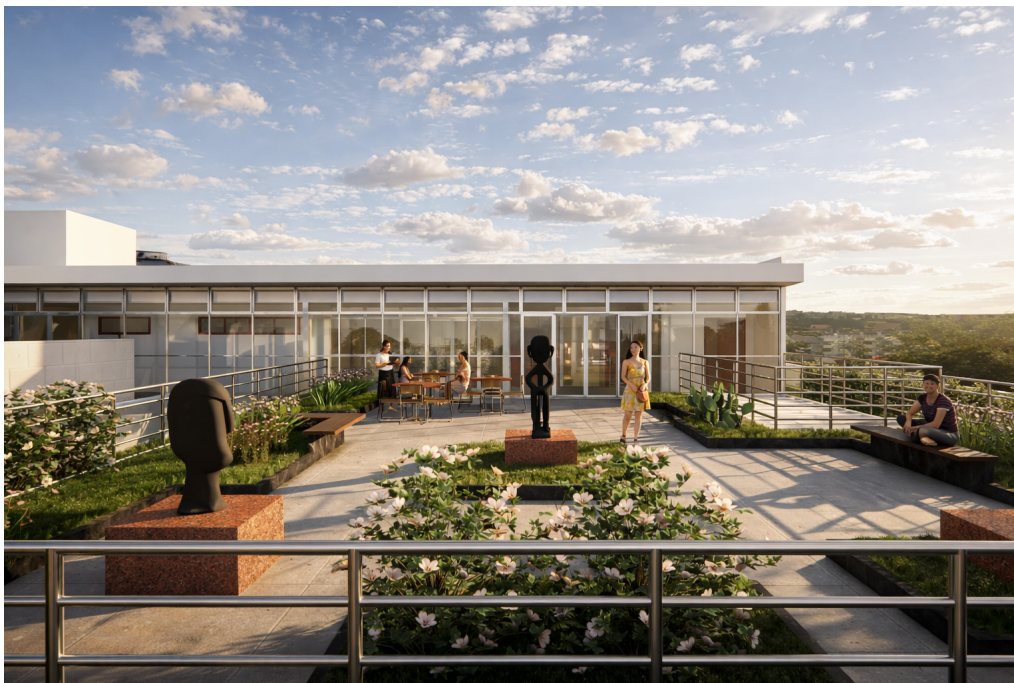
TERRAÇO

Figura 76: Terraço.
Fonte: Elaborado pela autora.

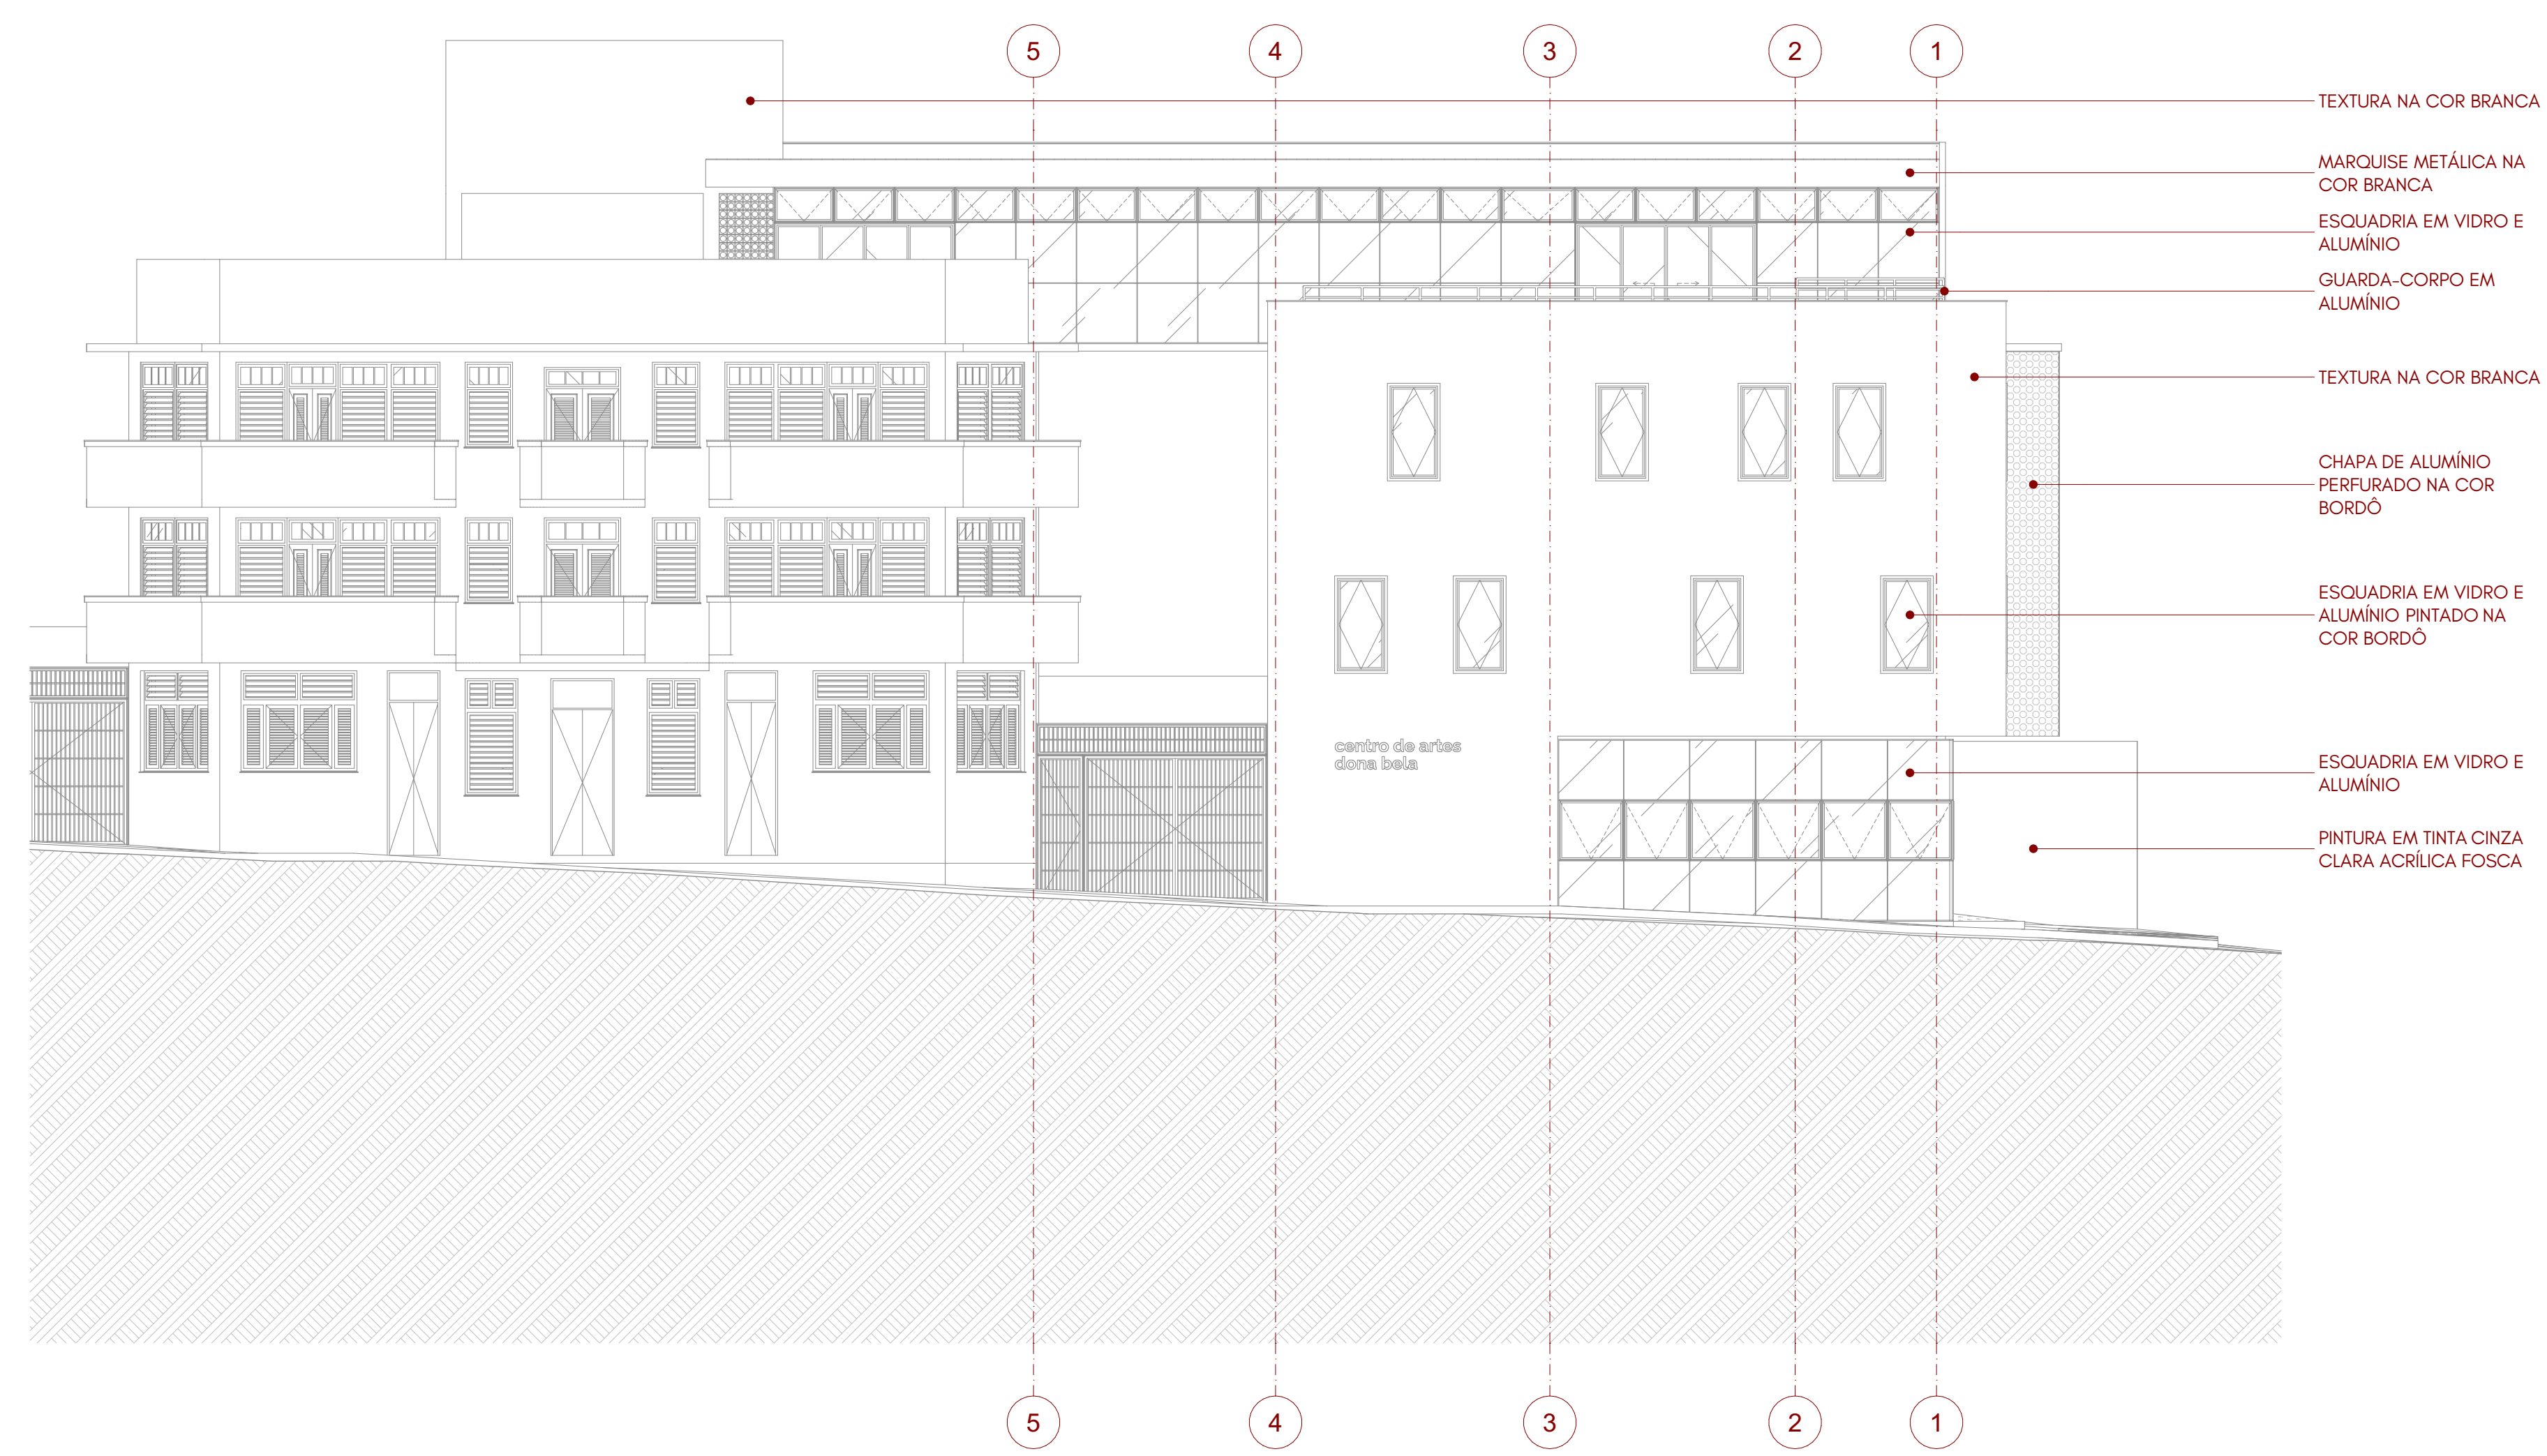
02 FACHADA F1 1:100

- TEXTURA NA COR BRANCA
- MARQUISE METÁLICA NA COR BRANCA
- ESQUADRIA EM VIDRO E ALUMÍNIO
- GUARDA-CORPO EM ALUMÍNIO
- TEXTURA NA COR BRANCA
- CHAPA DE ALUMÍNIO PERFORADO NA COR BORDO
- ESQUADRIA EM VIDRO E ALUMÍNIO PINTADO NA COR BORDO
- ESQUADRIA EM VIDRO E ALUMÍNIO
- PINTURA EM TINTA CINZA CLARA ACRÍLICA FOSCA
