Verificação do parâmetro de macrotextura de pavimentos em serviço por meio da análise digital de imagens

Verification of the parameter of macrotexture of pavements in service by means of the digital analysis of images

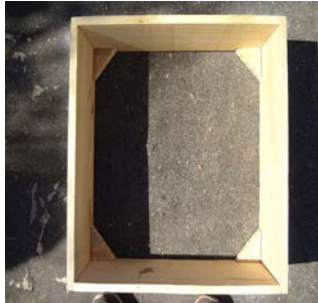
Figura 4 - Anteparo de madeira.

O procedimento consiste em limpar a superfície com uma escova de mão e espalhar 25.000 mm³ de um material com granulometria padronizada, utilizando um disco espalhador revestido de borracha e fazendo movimentos circulares até que não se conseguia espalhar mais material. Além disso, para a realização do ensaio utilizou-se um anteparo quadrado de madeira de 50 cm x 50 cm, mostrado na Figura 4, a fim de evitar interferência do vento durante o ensaio.

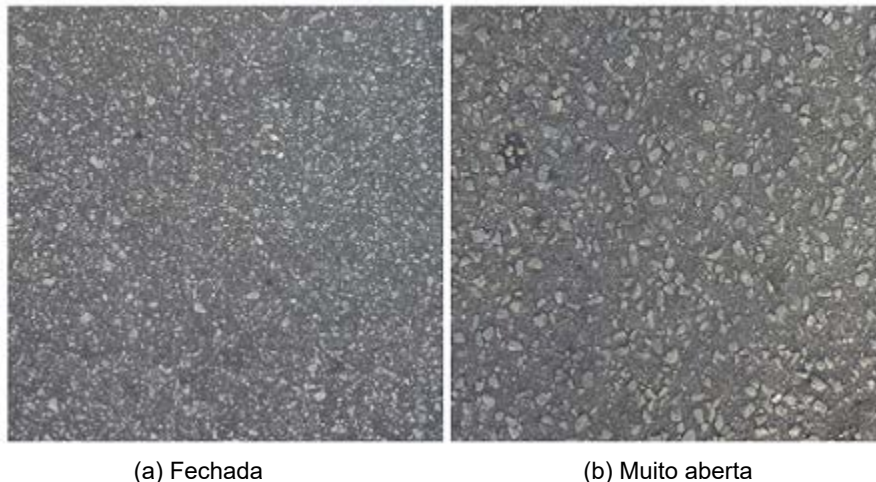
Figura 6 - Diferentes misturas e inferências de diferentes texturas.

Em relação à altura, analisando-se as imagens obtidas, verificou-se que é possível ter uma adequada visualização dos agregados e do ligante, e, com isso, inferir a diferença entre uma macrotextura aberta e uma fechada, por exemplo, mesmo a uma altura de 60 cm. A Fig. 6 (a) apresenta uma imagem de macrotextura fechada, enquanto que a Fig. 6 (b) apresenta uma imagem de macrotextura muito aberta, ambas obtidas a 60 cm de altura.

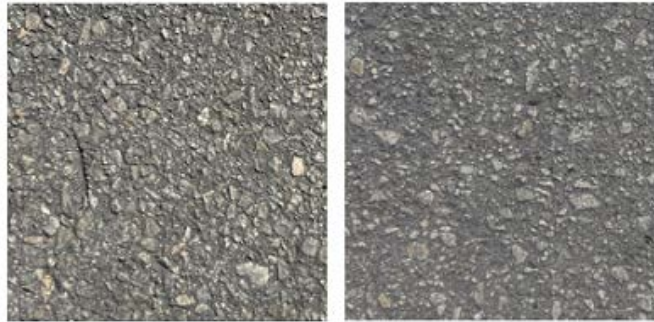
Figura 11 – Diferença de brilho nas imagens.

A utilização dessa metodologia de escolha manual de limiares foi necessária devido às particularidades de cada imagem. Dentre essas particularidades, têm-se o brilho devido à iluminação natural, apesar de todas as imagens terem sido capturadas em um mesmo horário do dia, a Fig. 11 mostra essa diferença de brilho. Além disso, o tom de cor dos agregados tem grande influência, bem como agregados com superfície recoberta por ligante, uma vez que, quando são mais escuros, são confundidos com o ligante e, por isso, a representação a partir da escolha de um limiar é prejudicada. Essa situação é mostrada na Fig. 12.

(a) Maior intensidade de brilho. (b) Menor intensidade de brilho.

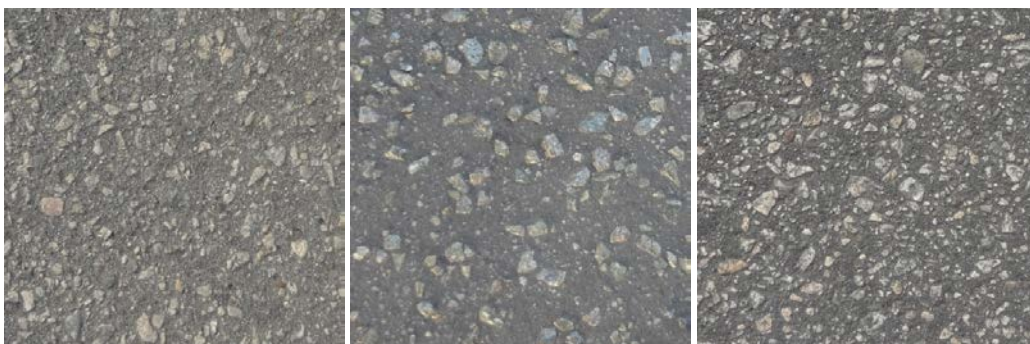
Figura 13 – Misturas asfálticas distintas, com diferentes idades e cores de ligante.

Outro fator notório na análise digital das imagens é a cor do ligante na mistura asfáltica. Isto se deve aos diferentes tipos de revestimentos, sendo alguns com maior quantidade de agregado mais fino, o que faz a cor do ligante ser menos aparente do que em uma mistura em que há predominância de agregados graúdos, ou até mesmo devido a um revestimento ser mais novo que outro. Com o envelhecimento do revestimento, o ligante geralmente muda a cor, devido à oxidação. Além disso, ocorre o desgaste do agregado devido ao tráfego de veículos. Tais mudanças resultam em imagens com aspectos diferentes. Esse fato pode ser visualizado nas imagens da Fig. 13.
