## **PROCESSO DE CONSERVAÇÃO E INTERVENÇÃO DE RESTAURAÇÃO DO SALÃO DOURADO DA REITORIA DA UFC.**

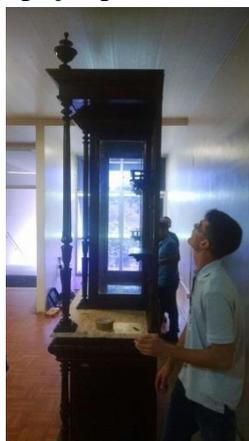
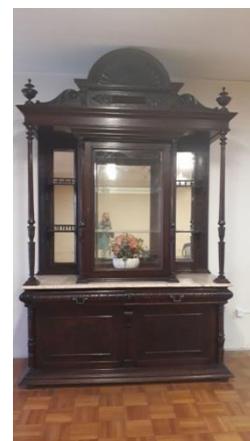
O processo iniciou com a retirada de algumas peças que não pertenciam ao salão, ou seja, peças de outros setores ou peças quebradas que foram depositadas no salão até que fossem descartadas. O segundo passo foi o retorno das peças que faziam parte do prédio da Reitoria, que podem ter sido adquiridas com o prédio da família Gentil. Os móveis foram trasladados com o acompanhamento do Memorial da UFC e da Prefeitura do Campus do Benfica.

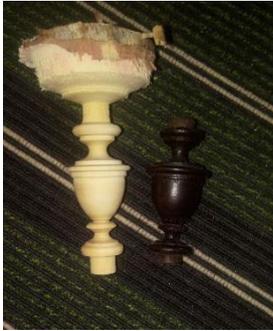
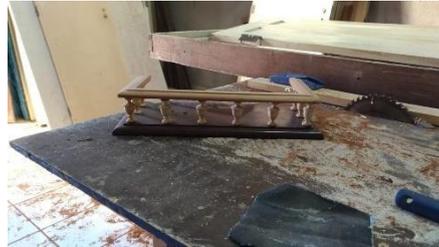
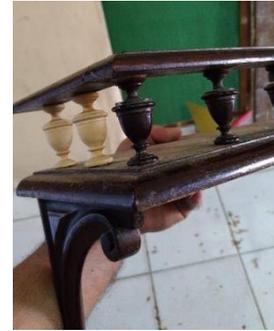
O processo teve início com a elaboração de algumas peças que já não havia mais no Móvel e que deixavam algumas lacunas. Estas peças foram modeladas em um torno por artesões do Município de São Luís do Curu-CE. Após este processo elas receberam pigmentos para terem a proximidade das peças originais.

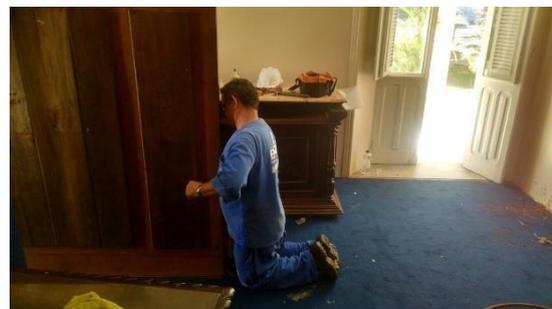
Neste processo buscou-se a mínima intervenção. Foram, então, tratados os mármore e os metais, elaboradas peças modeladas, feita a recomposição de suporte e reforço de partes fragilizadas, a reconstituição da policromia e a aplicação de camada protetora (verniz) dentre outros procedimentos. No caso dos metais, estes foram tratados pelo servidor Arlindo Moreira, que desenvolve este tipo de intervenção e possui os materiais e área laboratorial para realização destes procedimentos.
