UNIVERSIDADE FEDERAL DO CEARÁ
CENTRO DE TECNOLOGIA
CURSO DE ENGENHARIA CIVIL

**INSPEÇÃO PREDIAL: ESTUDO DE CASO EM EDIFICAÇÃO RESIDENCIAL EM
FORTALEZA/CE**

Monografia apresentada ao curso de Engenharia Civil do Centro de Tecnologia da Universidade Federal do Ceará, como requisito parcial para a obtenção do título de Engenheira Civil.

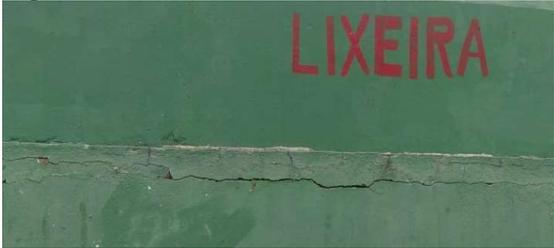
ORIGEM				FOTO
Exógena				Figura 11 – Rachadura na lixeira

Fonte: Autora (2021)
G	U	T	Pontos	
6	8	6	288	
RISCO				
Médio				
CAUSA				
Ação do cisalhamento devido a movimentação térmica da laje.				
ANOMALIA				LOCAL
Rachadura horizontal em lixeira.				Lixeira
MEDIDA SANEADORA				
<p>Antes de realizar qualquer tratamento, deve-se contratar empresa especializada e com profissionais habilitados em recuperação estrutural para avaliação da gravidade da anomalia e verificação se é necessário realizar uma intervenção mais profunda. Em seguida, deve-se realizar o tratamento adequado, como a abertura da rachadura e aplicação de massa acrílica vedante para uso externo, preenchendo todo o espaço interno ou recuperação com bandagem de dessolidarização para a absorção da movimentação.</p>

Prazo: 60 dias

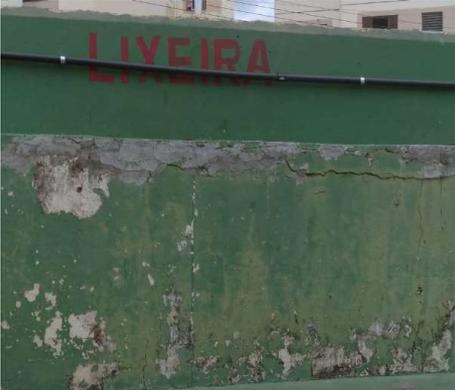
ORIGEM				FOTO
Endógena				Figura 12 - Descascamento de pintura em lixeira

G	U	T	Pontos	
3	3	3	27	
RISCO				
Mínimo				
CAUSA				
Preparação inadequada da superfície antes da pintura e aplicação de produto inadequado.				Fonte: Autora (2021)
ANOMALIA				LOCAL
Descascamento de pintura em lixeira.				Lixeira
MEDIDA SANEADORA				
Remoção da pintura solta por meio de raspagem ou escovação, aplicação de fundo preparador e aplicação de tinta acrílica para ambientes externos atentando para a diluição correta da tinta.

Prazo: 90 dias

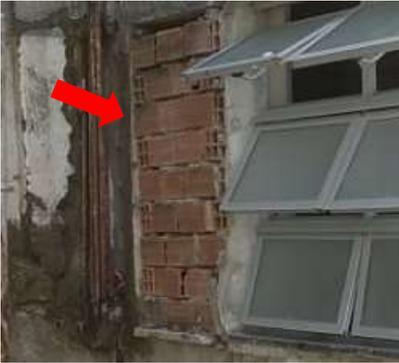
ORIGEM				FOTO
Exógena				Figura 13 - Ausência de revestimento externo no bloco 08

G	U	T	Pontos	
6	3	6	108	
RISCO				
Médio				
CAUSA				
Execução de reformas e fechamento de vãos sem a execução de revestimento externo.				Fonte: Autora (2021)
ANOMALIA				LOCAL
Ausência de revestimento externo.				Encontrado nos blocos 01, 03, 04, 06, 07, 08 e 09 conforme Apêndice A.
MEDIDA SANEADORA				
Umedecer a parede, chapiscar a superfície e aguardar tempo mínimo de cura para a execução do emboço. O emboço deve ser realizado por meio da aplicação da massa na parede, preenchendo os vazios e sarrafeando a superfície. Em seguida, após aguardar tempo de cura, deve-se aplicar a camada de reboco de forma uniforme com auxílio de desempenadeira e sarrafear com régua garantindo bom acabamento e que o reboco fique no prumo. Por fim, deve-se esperar a cura mínima para a execução da pintura.

Prazo: 90 dias

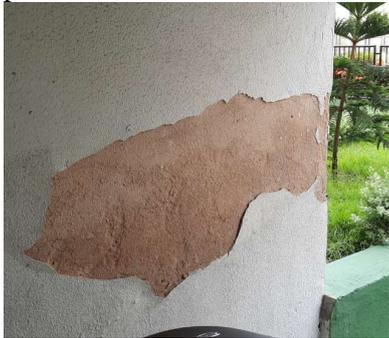
ORIGEM				FOTO
Exógena				Figura 16 - Descascamento de pintura no bloco 06

G	U	T	Pontos	
3	3	3	27	
RISCO				
Mínimo				
CAUSA				
Falta de manutenção e exposição à umidade.				Fonte: Autora (2021)
ANOMALIA				LOCAL
Descascamento de pintura em fachada.				Encontrado nos blocos 02, 05, 06, 07, 08 e 09 conforme Apêndice A.
MEDIDA SANEADORA				
Remoção da pintura solta por meio de raspagem ou escovação, lavagem da fachada com hidrojateamento para remover materiais pulverulentos, realizar a impermeabilização da superfície, aplicação de massa acrílica seguido de lixamento e aplicação de tinta acrílica para ambientes externos atentando para a diluição correta da tinta.

Prazo: 90 dias

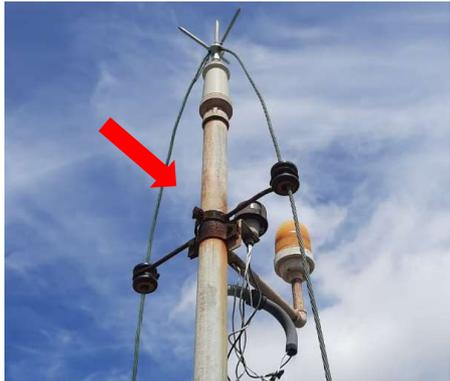
ORIGEM				FOTO
Funcional				Figura 27 – Componente oxidado em SPDA no bloco 02

G	U	T	Pontos	
6	6	6	216	
RISCO				
Médio				
CAUSA				
Ação do tempo e falta de manutenção.				
ANOMALIA				LOCAL
Componente enferrujados em SPDA.				Encontrados em todos os blocos conforme Apêndice A.
MEDIDA SANEADORA				
Realizar a manutenção do SPDA e substituir componentes e acessórios enferrujados.

12	Figura 47	Ausência de mangueira em hidrante de parede	1	384	30
13	Figura 19	Bicheira / Segregação do concreto	1	384	60
14	Figura 72	Cantos vivos em playground	1	384	30
15	Figura 46	Ausência de hidrante de parede	1	288	90
16	Figura 38	Armadura exposta em abrigo de gás	2	288	90
17	Figura 65	Deterioramento de cobogó	2	288	90
18	Figura 10	Fissura em viga	2	288	60
19	Figura 67	Fissura em pastilha cerâmica	2	288	60
20	Figura 11	Rachadura horizontal em lixeira	2	286	60
21	Figura 71	Mancha em cobertura do deck	2	288	60
22	Figura 20 Figura 21	Presença de praga	2	288	30
23	Figura 74	Parafuso frouxo em playground	2	288	30
24	Figura 27	Componente enferrujados em SPDA	2	216	120

Prazo: 120 dias

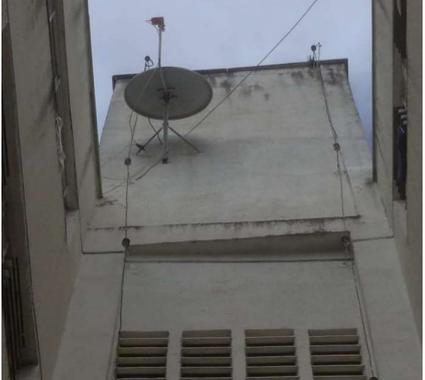
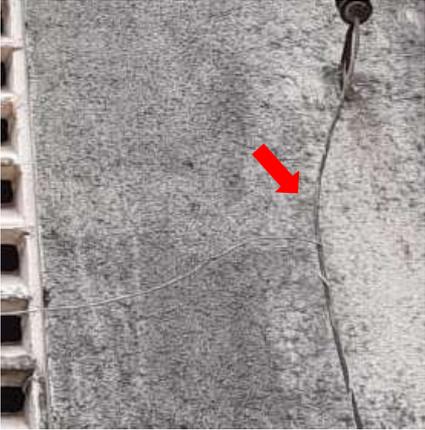
ORIGEM				FOTO
Exógena				<p>Figura 28 – Antena instalada no caminho do condutor de descida do SPDA no bloco 05</p>

<p>Fonte: Autora (2021)</p> <p>Figura 29 – Cabo CFTV enroscado em condutor de descida no bloco 04</p>

<p>Fonte: Autora (2021)</p>
G	U	T	Pontos	
8	8	8	512	
RISCO				
Crítico				
CAUSA				
Instalações de cabos e antenas em local inadequado				
ANOMALIA				LOCAL
Obstruções nos condutores de descida do SPDA.				Bloco 04 e 05.
MEDIDA SANEADORA				
Remover as obstruções e orientar aos moradores para realizar instalação em local adequado.

Prazo: 30 dias

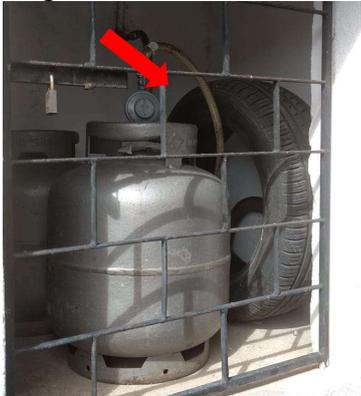
ORIGEM				FOTO
Exógena				Figura 36 – Pneu em abrigo de gás no bloco 01

G	U	T	Pontos	
10	10	8	800	
RISCO				
Crítico				
CAUSA				
Utilização inadequada por parte dos moradores.				Fonte: Autora (2021)
ANOMALIA				LOCAL
Abrigo de gás utilizado para armazenamento de materiais.				Encontrado nos blocos 01, 02, 03, 04 e 05 conforme Apêndice A.
MEDIDA SANEADORA				
Remoção dos materiais e orientação aos moradores sobre os riscos.

Prioridade	Nº da Figura	Anomalia	Nível da Prioridade	GUT	Prazo (dias)
1	Figura 36	Abrigo de gás utilizado para armazenamento de materiais	1	800	30
2	Figura 75 Figura 76 Figura 77	Componentes soltos em playground	1	800	30
3	Figura 9	Fenda no encontro de blocos	1	800	60
4	Figura 6 Figura 7	Deterioração de caixas de ar condicionado com armadura exposta e desagregação do concreto	1	640	60
5	Figura 26	Condutor de descida danificado em SPDA	1	640	30
6	Figura 37	Sistema de instalação de gás inadequado	1	640	120
7	Figura 28 Figura 29	Obstruções nos condutores de descida do SPDA	1	512	30
8	Figura 24 Figura 25	Armadura corroída exposta e presença de manchas em laje	1	512	60
9	Figura 55	Extintor com ponteiro indicador de pressão fora da faixa de operação	1	512	60
10	Figura 73	Componentes quebrados em playground	1	512	30
11	Figura 30 Figura 31	Armadura exposta e presença de manchas em laje na região da tubulação de esgoto	1	384	60

Prazo: 30 dias

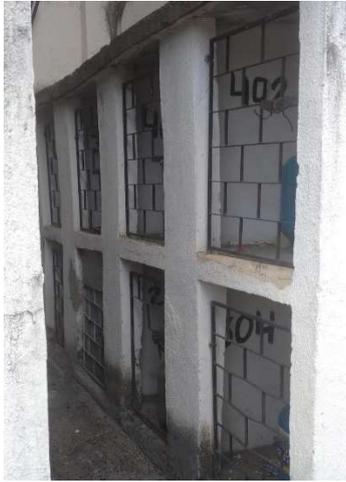
ORIGEM				FOTO
Endógena				Figura 37 – Abrigo de gás no bloco 04

G	U	T	Pontos	
10	8	8	640	
RISCO				
Crítico				
CAUSA				
Definição de projeto.				Fonte: Autora (2021)
ANOMALIA				LOCAL
Sistema de instalação de gás inadequado.				Bloco 1 ao 5: Abrigos individuais por apartamento Bloco 6 ao 9: Botijões alocados dentro dos apartamentos.
MEDIDA SANEADORA				
Contratação de empresa especializada em instalações de gás para reformulação do sistema atual e das centrais de GLP que atenda a edificação de forma segura conforme NBR 15526 e NBR 13253.

Prazo: 120 dias

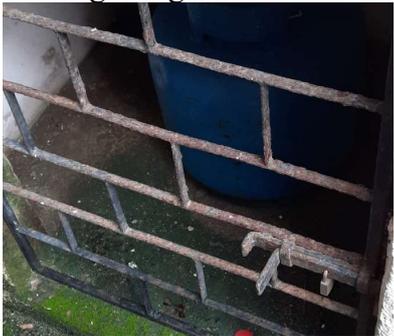
ORIGEM				FOTO
Funcional				Figura 39 – Grade enferrujada de abrigo de gás no bloco 01

G	U	T	Pontos	
3	3	3	27	
RISCO				
Mínimo				
CAUSA				
Ação do tempo e falta de manutenção.				
ANOMALIA				LOCAL
Grade enferrujada em abrigo de gás.				Encontrado nos blocos 01, 03, 04 e 05 conforme Apêndice A.
MEDIDA SANEADORA				
<p>Inicialmente, deve-se remover a ferrugem da grade com uma escova de aço. Em seguida, deve-se preparar a superfície por meio do lixamento e remoção de resíduos. Por fim, deve-se aplicar duas demãos de esmalte antiferrugem respeitando o tempo de secagem entre as demãos.</p>

39	Figura 34 Figura 35	Bolor e microrganismos em laje na região da tubulação de esgoto	2	54	90
40	Figura 18	Formação de bolhas em fachada	2	54	90
41	Figura 68 Figura 69	Empoçamento em área adjacente à piscina	2	54	120
42	Figura 22 Figura 23	Telhas quebradas e deslocadas	2	27	120
43	Figura 56	Esquadrias com sinais de ferrugem	3	54	120
44	Figura 62	Manchas em cerâmica	3	54	120
45	Figura 66	Corrimão enferrujado	3	54	120
46	Figura 70	Crescimento de plantas em área adjacente à piscina	3	54	120
47	Figura 50	Hidrante obstruído	3	36	30
48	Figura 16	Descascamento de pintura em fachada	3	27	90
49	Figura 17	Craquelamento de pintura	3	27	90
50	Figura 12	Descascamento de pintura em lixeira	3	27	90
51	Figura 41	Identificação precária dos circuitos	3	27	30
52	Figura 44	Sujidades dentro de quadros de comunicação	3	27	60
53	Figura 39	Grade enferrujada em abrigo de gás	3	27	120
54	Figura 57	Porta danificada	3	18	60

Prazo: 120 dias

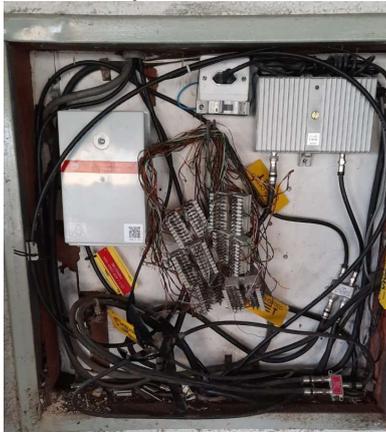
ORIGEM				FOTO
Exógena				Figura 40 – Quadro de comunicação no bloco 03

G	U	T	Pontos	
6	3	3	54	
RISCO				
Médio				
CAUSA				
Falta de manutenção.				Fonte: Autora (2021)
ANOMALIA				LOCAL
Quadro de comunicação desorganizado e com instalações inadequadas.				Encontrado em todos os blocos conforme Apêndice A.
MEDIDA SANEADORA				
Substituição por quadros VDI que possibilitam a organização dos cabos e flexibilidade de instalação.

Prazo: 120 dias

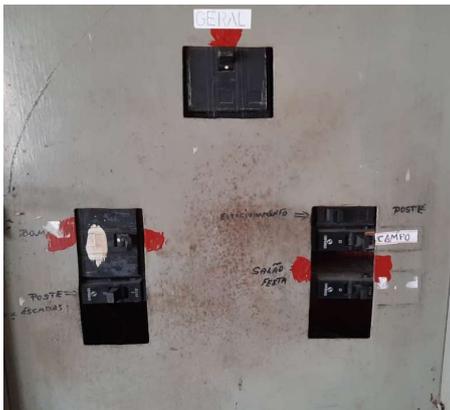
ORIGEM				FOTO
Exógena				Figura 41 -Identificação de circuitos no bloco 04

G	U	T	Pontos	
3	3	3	27	
RISCO				
Mínimo				
CAUSA				
Desgaste da identificação realizada anteriormente.				Fonte: Autora (2021)
ANOMALIA				LOCAL
Identificação precária dos circuitos.				Encontrado nos blocos 02, 03 e 04 conforme Apêndice A.
MEDIDA SANEADORA				
Realizar a identificação dos circuitos por meio de etiquetas.

Prazo: 30 dias

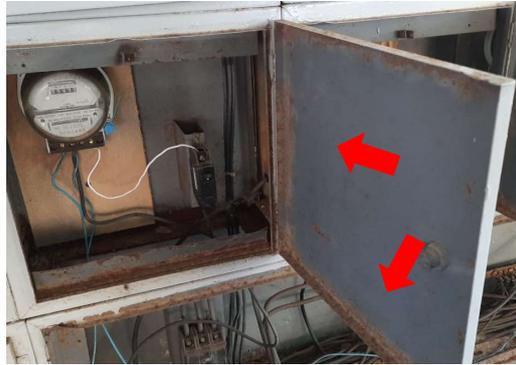
ORIGEM				FOTO
Funcional				Figura 42 – Quadro com oxidação no bloco 05

G	U	T	Pontos	
6	3	6	108	
RISCO				
Médio				Fonte: Autora (2021)
CAUSA				
Ação do tempo.				
ANOMALIA				LOCAL
Quadro em estado de oxidação.				Encontrados em todos os blocos conforme Apêndice A.
MEDIDA SANEADORA				
Substituição dos quadros em estado de oxidação. Os quadros de distribuição e quadros de comunicação podem ser substituídos por quadros em PVC antichamas e as caixas de hidrômetros podem ser substituídas por caixas metálicas fabricadas com chapa de aço galvanizado.

Prazo: 120 dias

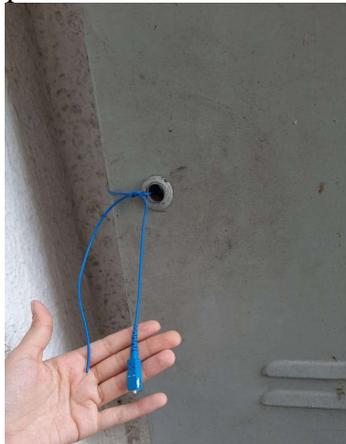
ORIGEM				FOTO
Endógena				Figura 43 – Fechamento de quadro em bloco 06

G	U	T	Pontos	
6	3	3	54	
RISCO				
Médio				Fonte: Autora (2021)
CAUSA				
Falta de manutenção e improvisação no fechamento de quadros.				
ANOMALIA				LOCAL
Quadro elétricos e de comunicação não sinalizados e com fechamento inadequado.				Encontrado em todos os blocos conforme Apêndice A.
MEDIDA SANEADORA				
Instalar fechos para o seguro fechamento dos quadros, realizar a identificação, elaborar diagramas unifilares com profissional habilitado e os deixar em evidencia nos quadros de distribuição.

Prazo: 90 dias

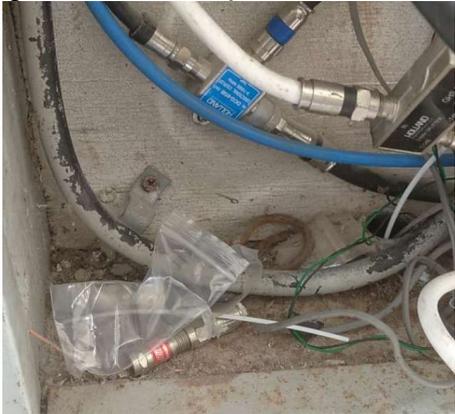
ORIGEM				FOTO
Exógena				Figura 44 – Sujidades dentro de quadro comunicação no bloco 09

G	U	T	Pontos	
3	3	3	27	
RISCO				
Mínimo				
CAUSA				
Falta de manutenção.				
ANOMALIA				LOCAL
Sujidades dentro de quadros de comunicação.				Encontrado nos blocos 01, 02, 03, 08 e 09 conforme Apêndice A.
MEDIDA SANEADORA				
Remover sujidades.

Prazo: 60 dias

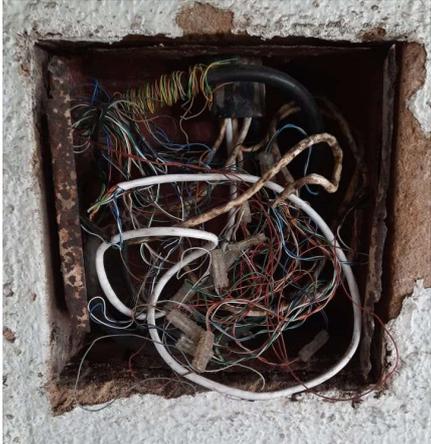
ORIGEM				FOTO
Exógena				Figura 45 – Fiação exposta em hall do bloco 03

G	U	T	Pontos	
6	6	3	108	
RISCO				
Médio				
CAUSA				
Realização de serviço de manutenção sem a posterior proteção.				
ANOMALIA				LOCAL
Fiação exposta.				Encontrado nos blocos 01, 02, 03 e 04 conforme Apêndice A.
MEDIDA SANEADORA				
Colocar as tampas nas caixas de passagem e nos pontos de iluminação com fiação exposta.

Prazo: 30 dias

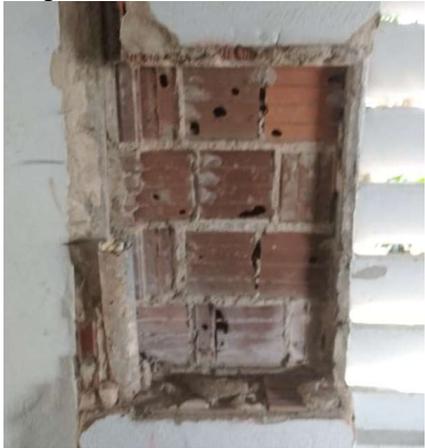
ORIGEM				FOTO
Exógena				Figura 46 – Sistema de hidrante inoperante no bloco 04

G	U	T	Pontos	
8	6	6	288	
RISCO				
Crítico				
CAUSA				
Remoção do hidrante de parede para manutenção.				
ANOMALIA				LOCAL
Ausência de hidrante de parede.				Térreo do bloco 04.
MEDIDA SANEADORA				
Reinstalação do hidrante de parede juntamente com os componentes, como esguicho, mangueira de incêndio, válvulas, uniões/engates e tubulação de alimentação do sistema pintada em vermelho conforme orientação da NT 006 do Corpo de Bombeiros do Estado do Ceará.

Prazo: 90 dias

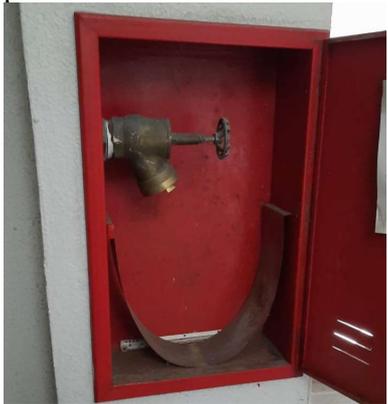
ORIGEM				FOTO
Exógena				Figura 47 – Ausência de mangueira em hidrante de parede no bloco 04

G	U	T	Pontos	
8	8	6	384	
RISCO				
Crítico				
CAUSA				
Não substituição de mangueiras após a retirada.				
ANOMALIA				LOCAL
Ausência de mangueira em hidrante de parede.				Encontrado nos blocos 01, 02, 04 e 06 conforme Apêndice A.
MEDIDA SANEADORA				
Recolocação de mangueiras aduchadas corretamente com lances de 15 metros e esguichos seguindo as orientações da NT 006 do Corpo de Bombeiros do Estado do Ceará e NBR 11861.

Prazo: 30 dias

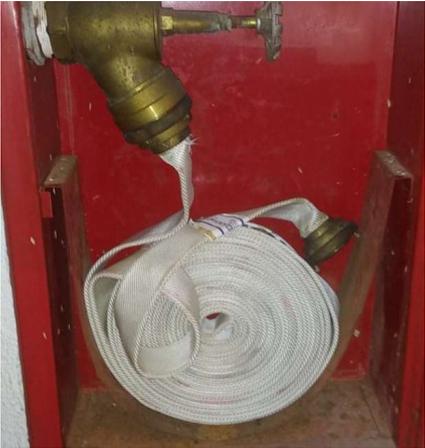
ORIGEM				FOTO
Exógena				Figura 48 – Mangueira aduchada incorretamente no bloco 08

G	U	T	Pontos	
3	3	1	9	
RISCO				
Mínimo				
CAUSA				
Mangueira movimentada e devolvida à caixa de hidrante sem o enrolamento original.				
ANOMALIA				LOCAL
Mangueira aduchada de forma inadequada.				Encontrado nos blocos 03, 04, 06, 07, 08 e 09 conforme Apêndice A.
MEDIDA SANEADORA				
Aduchar as mangueiras conforme NBR 12779 e deixá-las desconectadas do hidrante. A mangueira deve ser dobrada contra ela mesma para em seguida ser enrolada da dobra realizada até as extremidades, formando uma espiral.

Prioridade	Nº da Figura	Anomalia	Nível da Prioridade	GUT	Prazo (dias)
56	Figura 48	Mangueira aduchada de forma inadequada	3	9	90
57	Figura 52	Objetos depositados dentro de caixa de hidrante	3	9	30
58	Figura 53	Quadro de hidrantes não apresentam identificação e inscrição “Incêndio”	3	9	120
59	Figura 61	Irregularidades geométricas e emendas em revestimento cerâmico	3	9	120
60	Figura 64	Deslocamento de cerâmica	3	9	60
61	Figura 63	Cerâmica danificada	3	3	120

Prazo: 90 dias

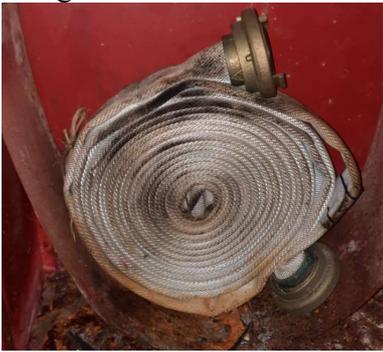
ORIGEM				FOTO
Exógena				Figura 49 – Ressecamento em mangueira no bloco 02

G	U	T	Pontos	
6	6	6	216	
RISCO				
Médio				
CAUSA				
Falta de manutenção.				
ANOMALIA				LOCAL
Mangueira com sinais de desgaste e ressecamento.				Bloco 02.
MEDIDA SANEADORA				
A mangueira deve ser enviada para a manutenção e limpeza das manchas presentes na parte externa. Caso a limpeza seja realizada por meio de lavagem, não se deve utilizar produtos químicos ou abrasivos. Se a mangueira for condenada, a mesma deve ser substituída.

Prioridade	Nº da Figura	Anomalia	Nível da Prioridade	GUT	Prazo (dias)
25	Figura 49	Mangueira com sinais de desgaste e ressecamento	2	216	30
26	Figura 51	Caixa de hidrante oxidada	2	216	120
27	Figura 54	Extintor com sinais de ferrugem	2	216	30
28	Figura 15	Presença de manchas em fachada	2	144	90
29	Figura 8	Oxidação de suportes externos metálicos de condensadores de ar condicionados	2	108	180
30	Figura 45	Fiação exposta	2	108	30
31	Figura 32 Figura 33	Vazamento em tubulações	2	108	60
32	Figura 13	Ausência de revestimento externo	2	108	90
33	Figura 42	Quadro em estado de oxidação	2	108	120
34	Figura 59	Fresta entre peitoril e esquadria	2	108	60
35	Figura 60	Infiltração e bolor em janela	2	108	60
36	Figura 40	Quadro de comunicação desorganizado e com instalações inadequadas	2	54	120
37	Figura 43	Quadro elétricos e de comunicação não sinalizados e com fechamento inadequado	2	54	90
38	Figura 14	Presença de buracos em fachada	2	54	120

Prazo: 30 dias

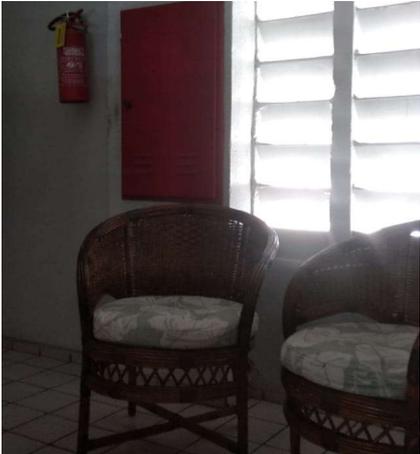
ORIGEM				FOTO
Exógena				Figura 50 – Hidrante obstruído no bloco 06

G	U	T	Pontos	
6	6	1	36	
RISCO				
Mínimo				
CAUSA				
Colocação de cadeiras em hall pelos moradores.				
ANOMALIA				LOCAL
Hidrante obstruído.				Bloco 06
MEDIDA SANEADORA				
Afastar a cadeira da área de abertura da caixa de hidrante e orientar aos moradores.

Prazo: 30 dias

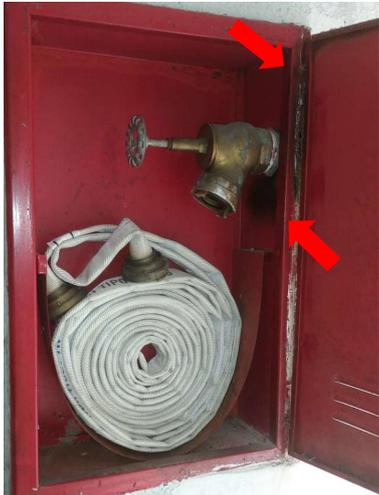
ORIGEM				FOTO
Funcional				Figura 51 – Caixa de hidrante oxidada no bloco 06

G	U	T	Pontos	
6	6	6	216	
RISCO				
Médio				
CAUSA				
Ação do tempo.				
ANOMALIA				LOCAL
Caixa de hidrante oxidada.				Encontrado nos blocos 01, 02, 03, 05, 06, 07 e 09 conforme Apêndice A.
MEDIDA SANEADORA				
A caixas devem ser substituídas por caixas de hidrante em aço inox, com maior resistência à ferrugem.

Prazo: 120 dias

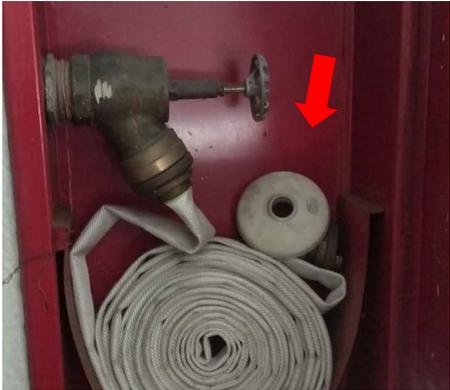
ORIGEM				FOTO
Exógena				Figura 52 – Objetos depositados dentro do hidrante no bloco 05

G	U	T	Pontos	
3	3	1	9	
RISCO				
Mínimo				
CAUSA				
Objetos depositados por terceiros com intuito de armazenamento ou descarte.				
Fonte: Autora (2021)				
ANOMALIA				LOCAL
Objetos depositados dentro de caixa de hidrante.				Encontrado nos blocos 03, 05 e 06 conforme Apêndice A.
MEDIDA SANEADORA				
Remoção dos objetos e orientação a equipe administrativa e aos moradores por meio de informativos e/ou sinalizações.

Prazo: 30 dias

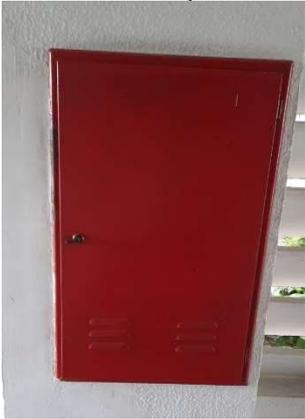
ORIGEM				FOTO
Endógena				Figura 53 – Hidrante sem identificação

G	U	T	Pontos	
3	3	1	9	
RISCO				
Mínimo				
CAUSA				
Execução de sistemas de hidrante de parede com caixas sem identificação.				
Fonte: Autora (2021)				
ANOMALIA				LOCAL
Quadro de hidrantes não apresentam identificação e inscrição “Incêndio”.				Encontrado em todos os blocos conforme Apêndice A.
MEDIDA SANEADORA				
Realizar sinalização de identificação nas caixas e sinalização de alerta.

Prazo: 120 dias

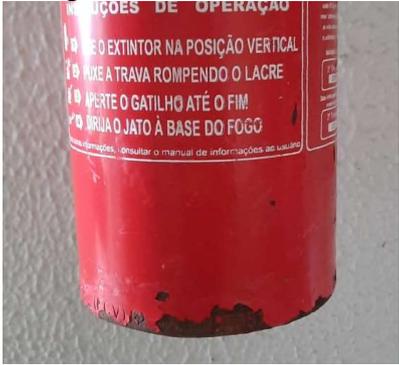
ORIGEM				FOTO
Funcional				Figura 54 – Extintor com ferrugem no bloco 03

G	U	T	Pontos	
6	6	6	216	
RISCO				
Médio				
CAUSA				
Ação do tempo.				
ANOMALIA				LOCAL
Extintor com sinais de ferrugem.				Bloco 03
MEDIDA SANEADORA				
Realizar a troca do cilindro.

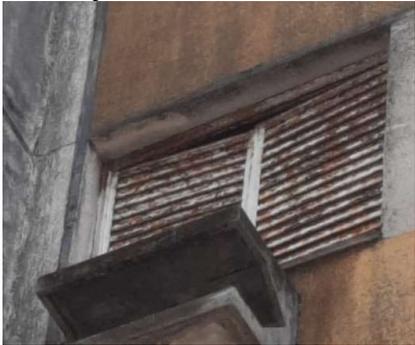
ORIGEM				FOTO
Exógena				Figura 56 – Esquadria enferrujada no bloco 02

G	U	T	Pontos	
3	3	6	54	
RISCO				
Mínimo				
CAUSA				
Falta de manutenção.				Fonte: Autora (2021)
ANOMALIA				LOCAL
Esquadrias com sinais de ferrugem.				Encontrado em todos os blocos conforme Apêndice A.
MEDIDA SANEADORA				
Inicialmente, deve-se remover a ferrugem com escova de aço e lixa. Em seguida, deve-se preencher as frestas com massa de fixação de vidro. Por fim, deve-se aplicar uma demão de tinta antioxidante antes de finalizar com a pintura da esquadria.

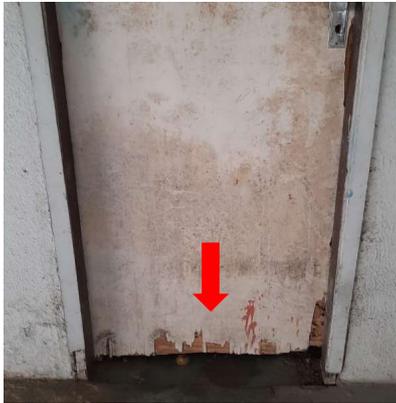
ORIGEM				FOTO
Exógena				Figura 57 – Porta danificada no bloco 04

G	U	T	Pontos	
3	1	6	18	
RISCO				
Mínimo				
CAUSA				
Falta de manutenção.				Fonte: Autora (2021)
ANOMALIA				LOCAL
Porta danificada.				Encontrado nos blocos 02, 04 e 05 conforme Apêndice A.
MEDIDA SANEADORA				
A porta com furos do bloco 02 deve ser descartada e substituída. No bloco 04, a porta pode ser recuperada passando lixa e removendo as lascas, em seguida preparando a base com tinta PVA branca e em seguida finalizando com pintura de acordo com a cor escolhida. No bloco 05, deve se utilizar com as mesmas dimensões do vão para que não haja fresta.

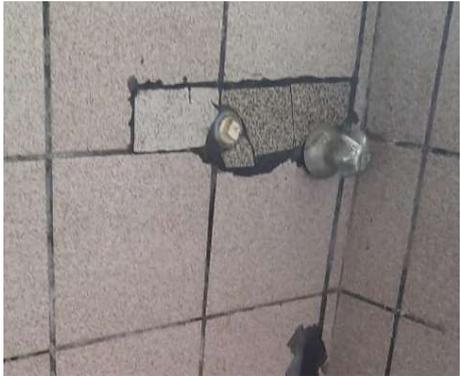
ORIGEM				FOTO
Exógena				Figura 61 – Irregularidade geométrica em revestimento no bloco 02

G	U	T	Pontos	
3	3	1	9	
RISCO				
Mínimo				
CAUSA				
Possível corte na parede para realização de manutenção e reassentamento das peças cortadas.				
ANOMALIA				LOCAL
Irregularidades geométricas e emendas em revestimento cerâmico.				Bloco 02 Apartamento 102
MEDIDA SANEADORA				
Remoção das peças cerâmicas ao redor e assentamento de novas peças seguindo o mesmo padrão de tonalidade e tamanho do revestimento cerâmico do local.

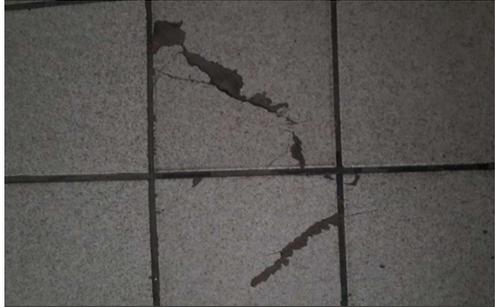
ORIGEM				FOTO
Endógena				Figura 63 – Cerâmica danificada em hall do bloco 01

G	U	T	Pontos	
1	1	3	3	
RISCO				
Mínimo				
CAUSA				
Falha no assentamento das peças (peças ocas).				Fonte: Autora (2021)
ANOMALIA				LOCAL
Cerâmica danificada.				Encontrado nos blocos 01, 05 e 08 conforme Apêndice A.
MEDIDA SANEADORA				
Substituição das peças cerâmicas.

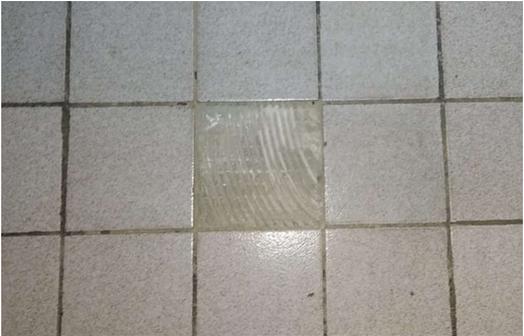
ORIGEM				FOTO
Endógena				Figura 64 – Deslocamento de cerâmica em hall do bloco 08

G	U	T	Pontos	
3	3	1	9	
RISCO				
Mínimo				
CAUSA				
Falha na execução, como juntas estreitas e falta de amassamento dos cordões.				
ANOMALIA				LOCAL
Deslocamento de cerâmica.				Encontrado nos blocos 03, 08 e 09 conforme Apêndice A.
MEDIDA SANEADORA				
Remoção da argamassa restante presente no substrato e reassentamento da peça.

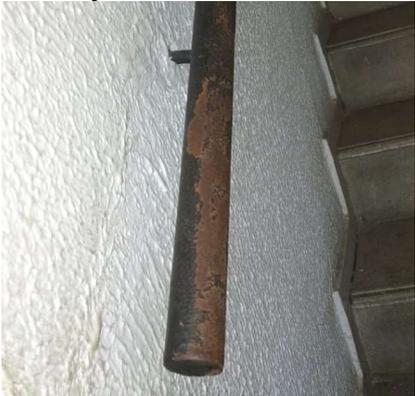
ORIGEM				FOTO
Funcional				Figura 66 – Corrimão enferrujado no bloco 05

G	U	T	Pontos	
3	3	6	54	
RISCO				
Mínimo				
CAUSA				
Ação do tempo.				
ANOMALIA				LOCAL
Corrimão enferrujado.				Encontrado em todos os blocos conforme Apêndice A.
MEDIDA SANEADORA				
Inicialmente, deve-se remover a ferrugem com uma escova de aço e lixa. Em seguida, aplicar uma demão de tinta antioxidante e retocar a pintura original.

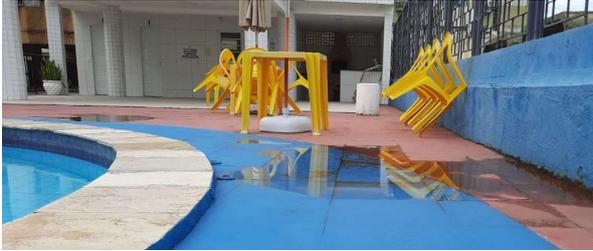
<p>Fonte: Autora (2021)</p> <p>Figura 69 – Região 2 de empoçamento em piscina</p>

<p>Fonte: Autora (2021)</p>
G	U	T	Pontos	
6	3	3	54	
RISCO				
Médio				
CAUSA				
Presença de desnível em piso ao redor da piscina.				
ANOMALIA				LOCAL
Empoçamento em área adjacente à piscina.				Piscina
MEDIDA SANEADORA				
Remoção de revestimento cerâmico na região ao redor da piscina e regularização de piso com caimento para os pontos de ralos. Utilizar régua de alumínio e trena para a verificação dos desníveis. Desníveis de até 2 cm devem ser regularizados com a própria argamassa de assentamento. Desníveis acima de 2 cm devem ser regularizados com contrapiso. Após a regularização, reassentar revestimento cerâmico.

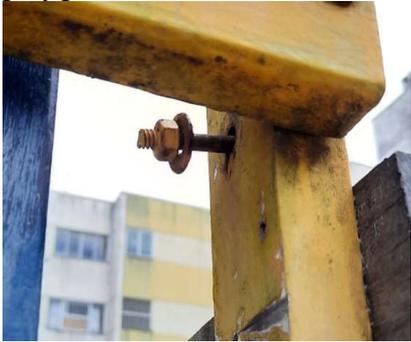
ORIGEM				FOTO
Exógena				Figura 74 – Parafuso frouxo em playground

G	U	T	Pontos	
6	6	8	288	
RISCO				
Médio				
CAUSA				
Falta de manutenção.				
ANOMALIA				LOCAL
Parafuso frouxo em playground.				Playground
MEDIDA SANEADORA				
Fixação do parafuso corretamente e utilização de capa de proteção, evitando cantos vivos.

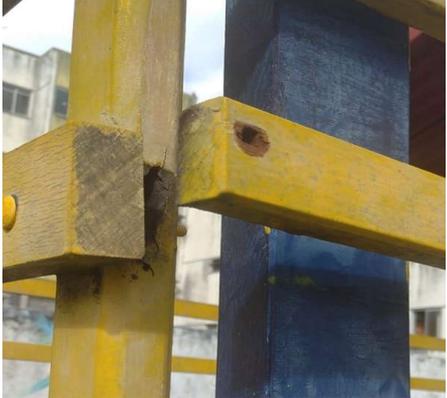
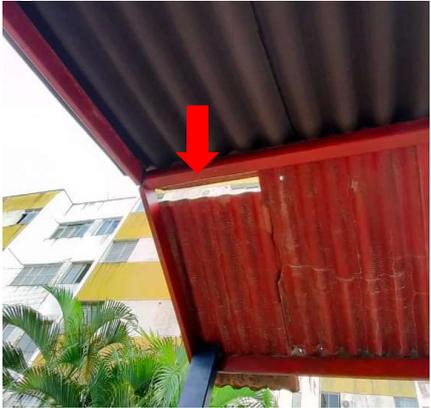
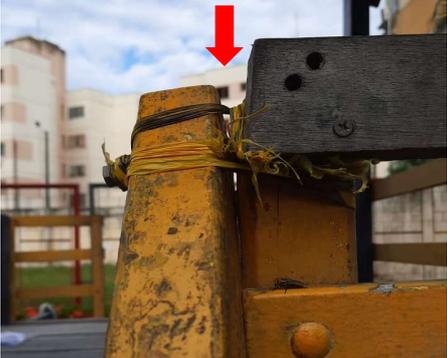
ORIGEM				FOTO
Exógena				<p>Figura 75 – Barra de apoio solta</p>

<p>Fonte: Autora (2021)</p> <p>Figura 76 – Telha movimentada</p>

<p>Fonte: Autora (2021)</p> <p>Figura 77 – Corrimão desprendido</p>

<p>Fonte: Autora (2021)</p>
G	U	T	Pontos	
8	10	10	800	
RISCO				
Crítico				
CAUSA				
Falta de manutenção.				
ANOMALIA				LOCAL
Componentes soltos em playground.				Playground
MEDIDA SANEADORA				
Interdição do playground até a realização da manutenção de correção, fixando todos os componentes soltos e substituindo os componentes quebrados.

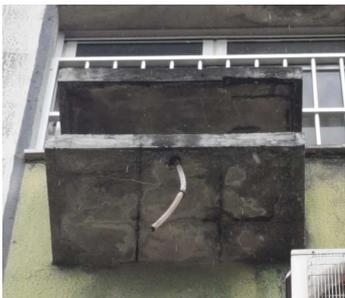
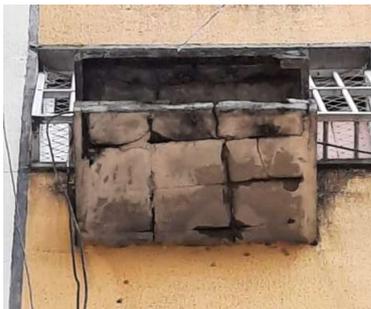
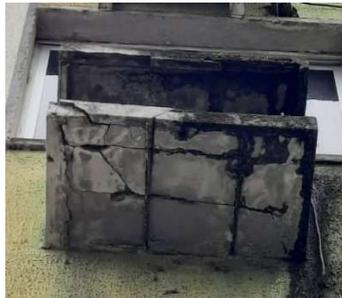
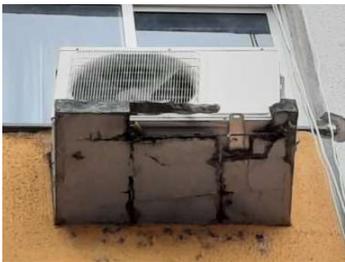
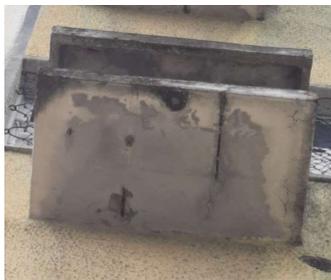
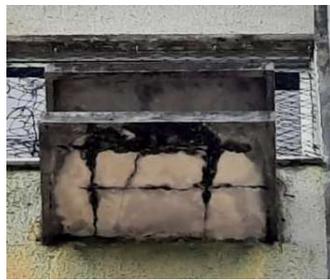
Anomalia: Armadura exposta em caixa de ar condicionado		
<p>Figura A1 - Armadura exposta no bloco 01</p>

<p>Figura A2 - Armadura exposta no bloco 02</p>

<p>Figura A3 - Armadura exposta no bloco 03</p>

Local: Bloco 01	Local: Bloco 02	Local: Bloco 03
<p>Figura A4 - Armadura exposta no bloco 04</p>

Local: Bloco 04	Local: Bloco 05	Local: Bloco 06
<p>Figura A7 - Armadura exposta no bloco 07</p>

<p>Figura A9 - Armadura exposta no bloco 09</p>

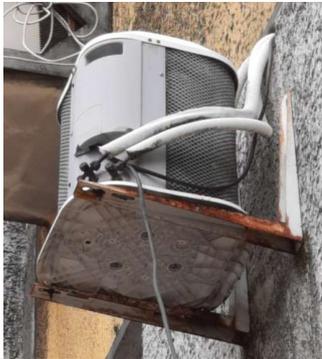
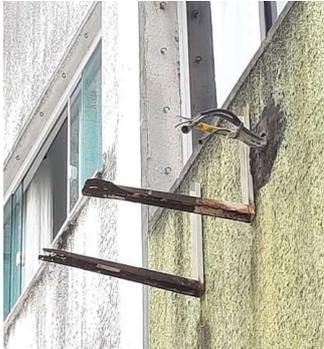
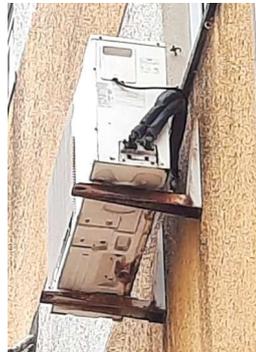
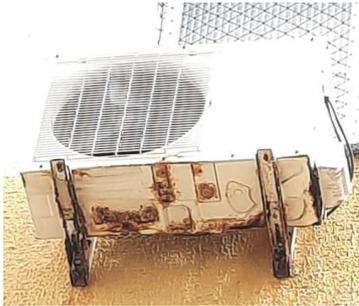
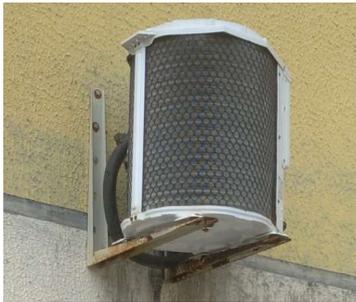
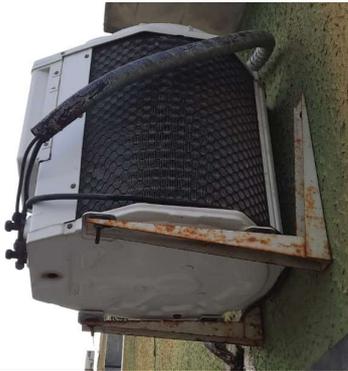
Anomalia: Corrosão de suporte metálicos de condensadores de ar condicionados		
<p>Figura A10 - Corrosão de suporte no bloco 02</p>

<p>Figura A11 - Corrosão de suporte no bloco 03</p>

<p>Figura A12 - Corrosão de suporte no bloco 04</p>

<p>Figura A14 - Corrosão de suporte no bloco 06</p>

<p>Figura A15 - Corrosão de suporte no bloco 07</p>

Local: Bloco 05	Local: Bloco 06	Local: Bloco 07
	<p>Figura A16 - Corrosão de suporte no bloco 09</p>

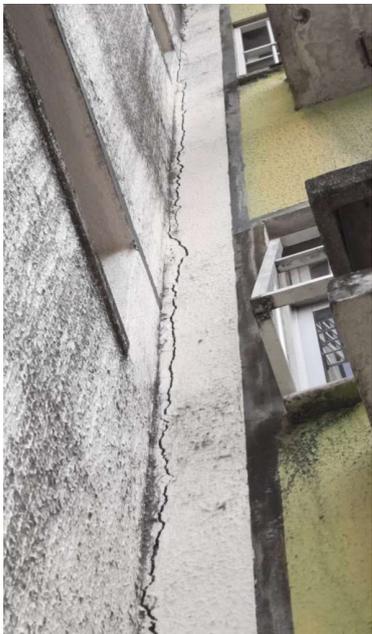
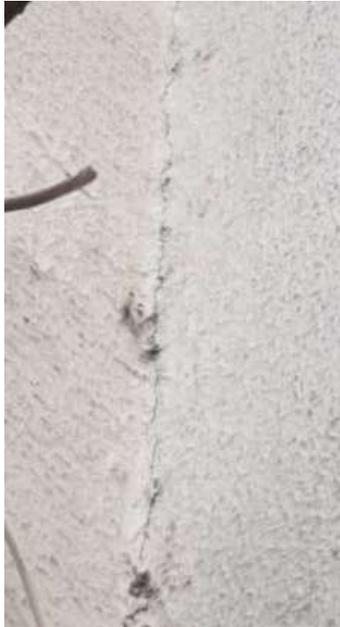
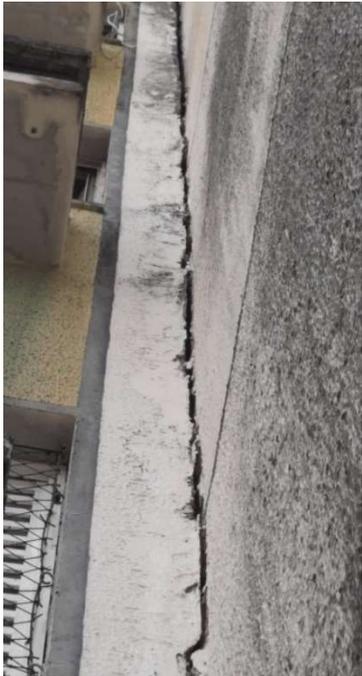
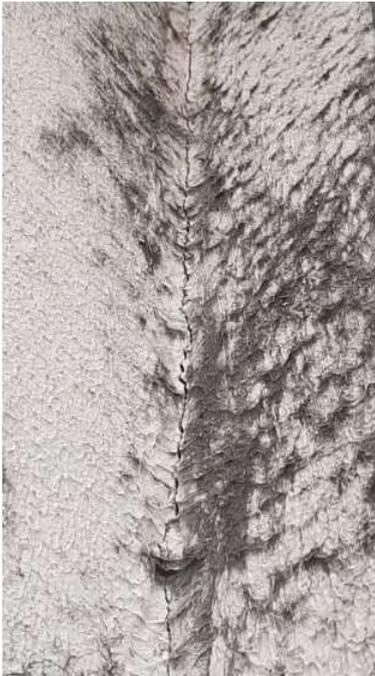
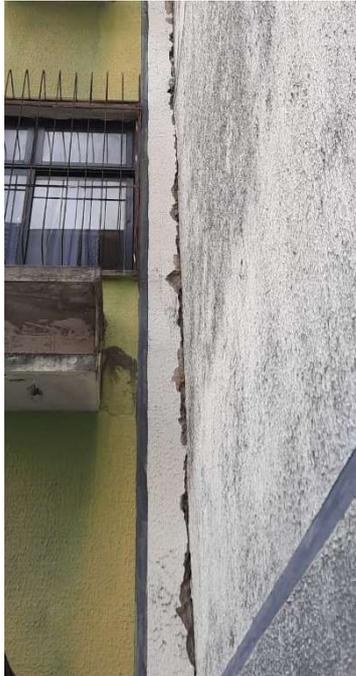
Anomalia: Fenda nos encontros de blocos		
<p>Figura A17 - Fenda entre bloco 01 e 02</p>

<p>Figura A18 - Fenda entre bloco 02 e 03</p>

<p>Figura A19 - Fenda entre bloco 02 e 04</p>

Local: Entre blocos 01 e 02	Local: Entre bloco 02 e 03	Local: Entre bloco 02 e 04
<p>Figura A20 - Fenda entre bloco 06 e 07</p>

<p>Figura A21 - Fenda entre bloco 07 e 08</p>

<p>Figura A22 - Fenda entre bloco 07 e 09</p>

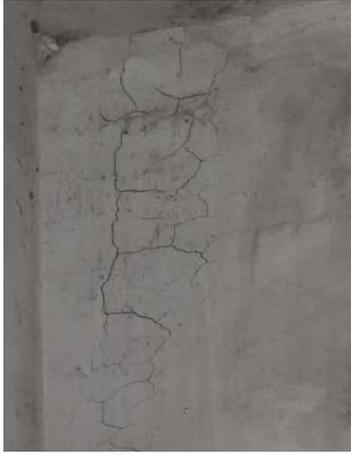
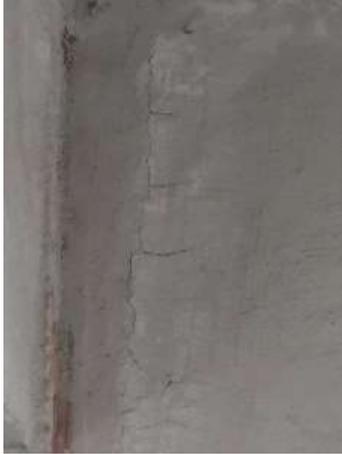
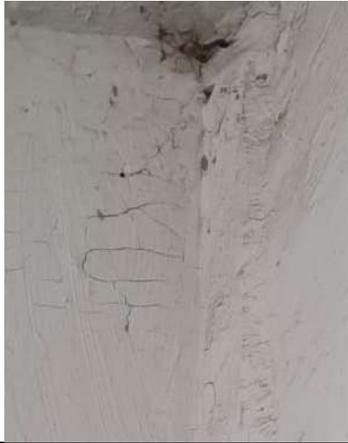
Anomalia: Fissuras em viga		
<p>Figura A23 - Fissura em viga no bloco 01</p>

<p>Figura A24 - Fissura em viga no bloco 04</p>

<p>Figura A25 - Fissura em viga no bloco 05</p>

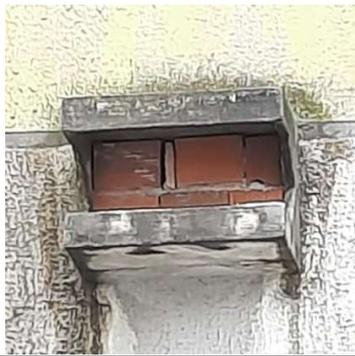
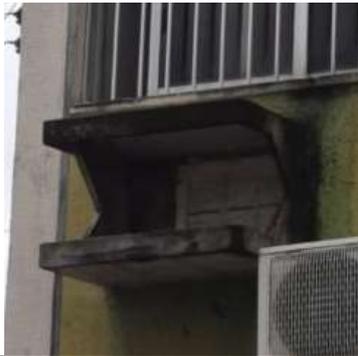
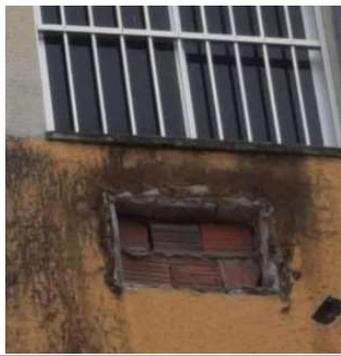
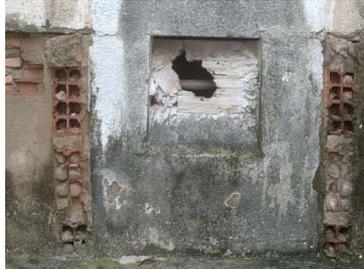
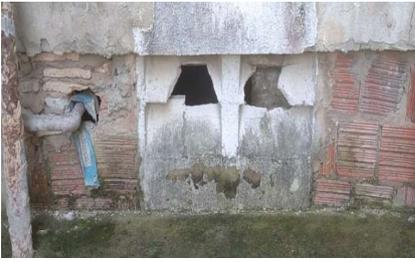
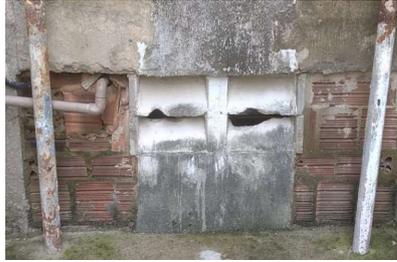
Anomalia: Ausência de revestimento externo		
<p>Figura A26 - Ausência de revestimento externo no bloco 01</p>

<p>Figura A27 - Ausência de revestimento externo no bloco 03</p>

<p>Figura A28 - Ausência de revestimento externo no bloco 04</p>

Anomalia: Ausência de revestimento externo		
<p>Figura A29 - Ausência de revestimento externo no bloco 06</p>

<p>Figura A30 - Ausência de revestimento externo no bloco 07</p>

<p>Figura A31 - Ausência de revestimento externo no bloco 08</p>

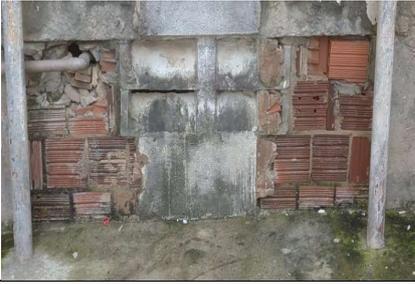
Local: Bloco 09

Local: Bloco 06	Local: Bloco 07	Local: Bloco 08
<p>Figura A32 - Ausência de revestimento externo no bloco 09</p>

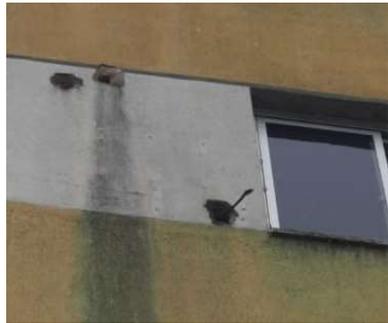
Anomalia: Buraco em fachada		
<p>Figura A33 - Buraco em fachada no bloco 01</p>

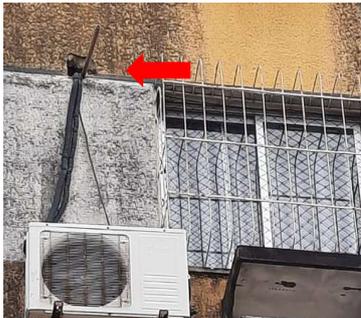
<p>Figura A34 - Buraco em fachada no bloco 02</p>

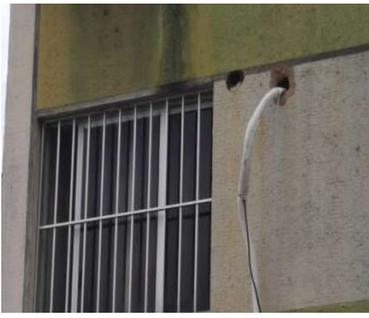
<p>Figura A35 - Buraco em fachada no bloco 03</p>

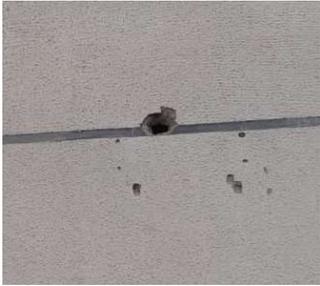
Anomalia: Buraco em fachada		
<p>Figura A36 - Buraco em fachada no bloco 04</p>

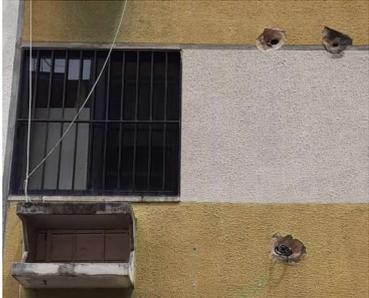
<p>Figura A37 - Buraco em fachada no bloco 05</p>

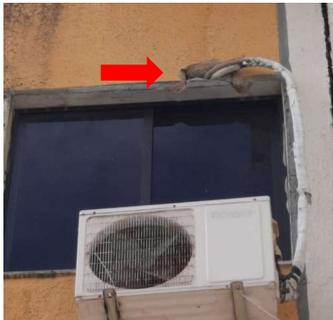
<p>Figura A38 - Buraco em fachada no bloco 06</p>

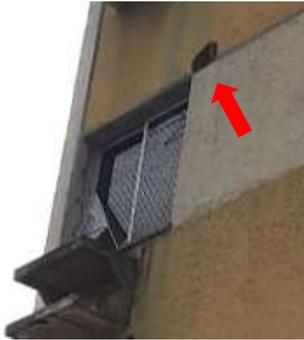
Local: Bloco 04	Local: Bloco 05	Local: Bloco 06
<p>Figura A39 - Buraco em fachada no bloco 07</p>

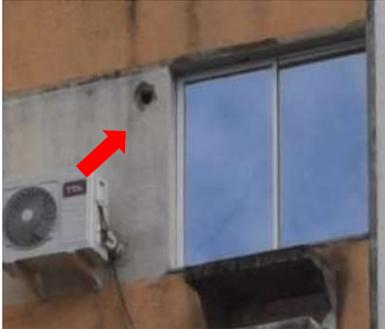
<p>Figura A40 - Buraco em fachada no bloco 08</p>

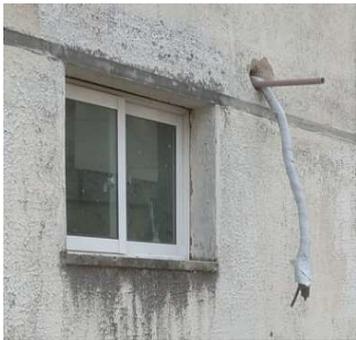
<p>Figura A41 - Buraco em fachada no bloco 09</p>

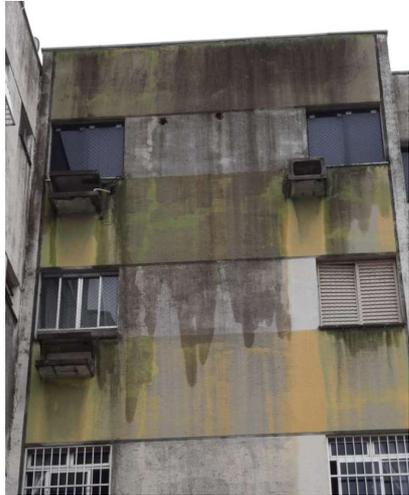
Anomalia: Mancha em fachada		
<p>Figura A42 - Mancha em fachada do bloco 01</p>

- c) Impermeabilização da fachada da edificação sanando os problemas de bolhas, manchas e descascamento de pintura;
- d) Impermeabilização nos demais pontos de infiltração, como a cobertura do deck;
- e) Manutenção e ou substituição dos elementos com sinais de oxidação, como esquadrias e corrimãos.
- f) Substituição dos cobogós;
- g) Substituir os revestimentos cerâmicos com danos;
- h) Realizar a manutenção do playground e substituição de componentes danificados.

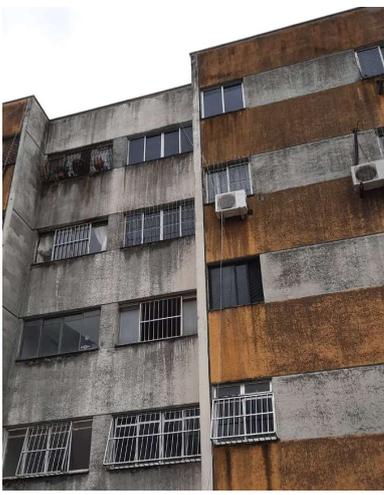
<p>Figura A43 - Mancha em fachada do bloco 02</p>

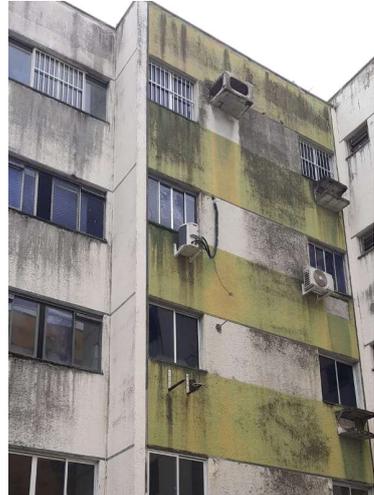
<p>Figura A44 - Mancha em fachada do bloco 03</p>

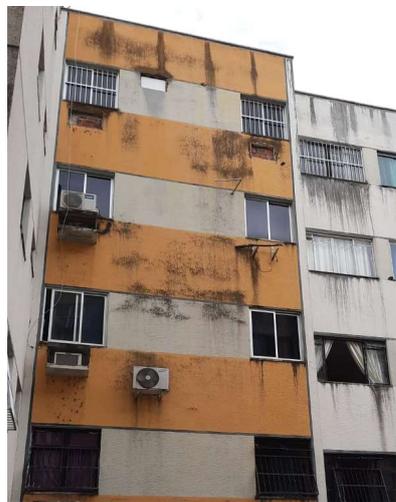
Local: Bloco 01	Local: Bloco 02	Local: Bloco 03
<p>Figura A45 - Mancha em fachada do bloco 04</p>

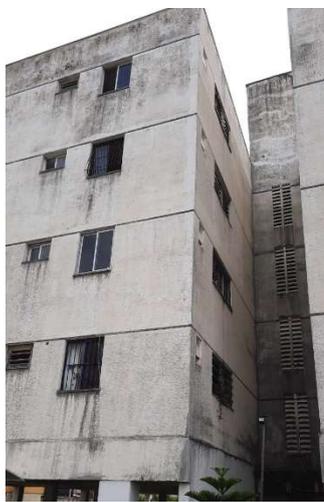
<p>Figura A46 - Mancha em fachada do bloco 05</p>

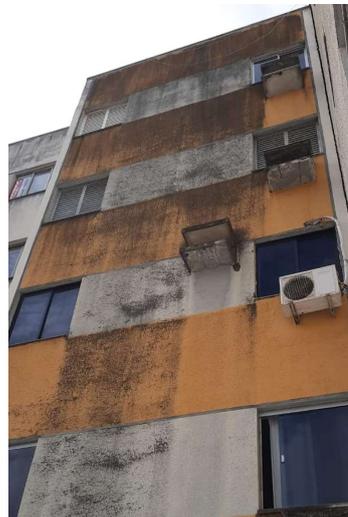
<p>Figura A47 - Mancha em fachada do bloco 06</p>

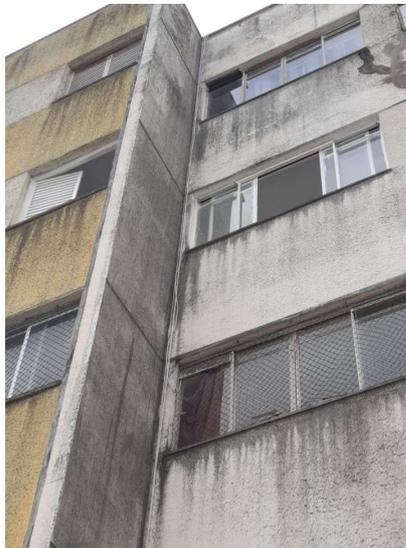
Anomalia: Mancha em fachada		
<p>Figura A48 - Mancha em fachada do bloco 07</p>

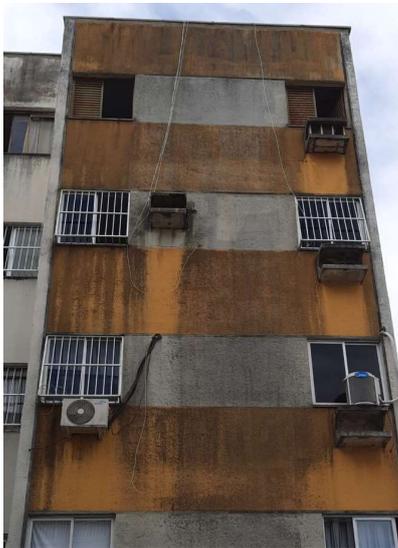
<p>Figura A49 - Mancha em fachada do bloco 08</p>

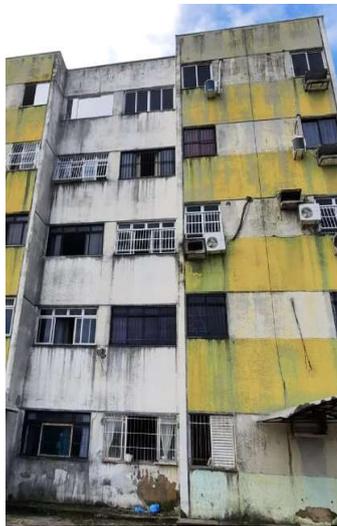
<p>Figura A50 - Mancha em fachada do bloco 09</p>

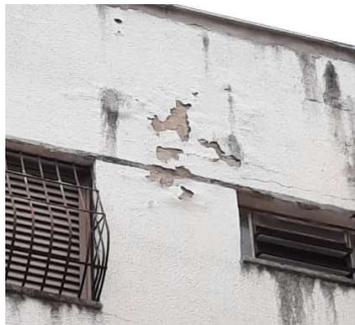
Anomalia: Descascamento em pintura em fachada		
<p>Figura A51 - Descascamento em pintura no bloco 02</p>

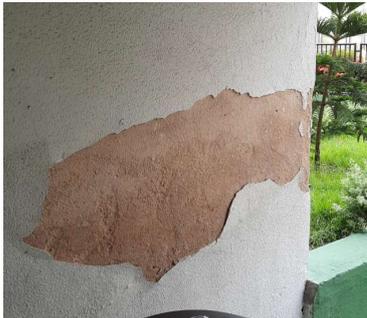
<p>Figura A52 - Descascamento em pintura no bloco 05</p>

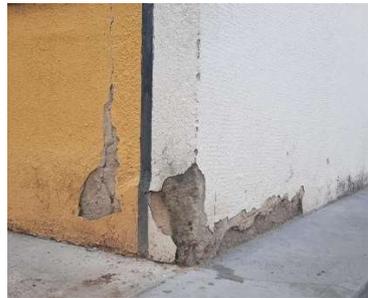
<p>Figura A53 - Descascamento em pintura no bloco 06</p>

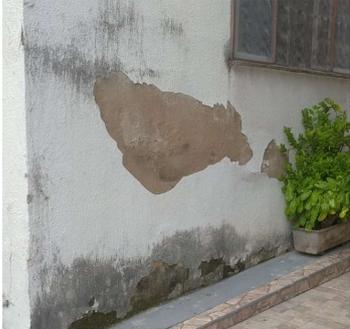
<p>Figura A54 - Descascamento em pintura no bloco 07</p>

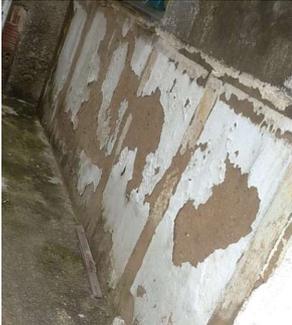
<p>Figura A55 - Descascamento em pintura no bloco 08</p>

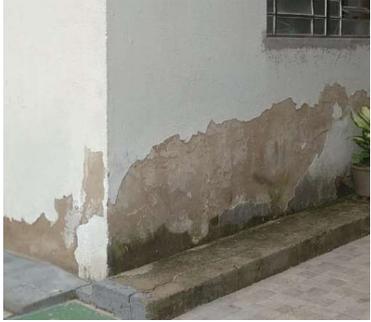
<p>Figura A56 - Descascamento em pintura no bloco 09</p>

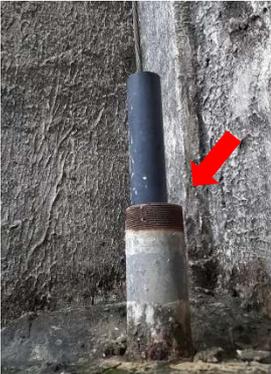
Anomalia: Componentes enferrujados de SPDA		
<p>Figura A62 - Componentes enferrujados em SPDA no bloco 01</p>

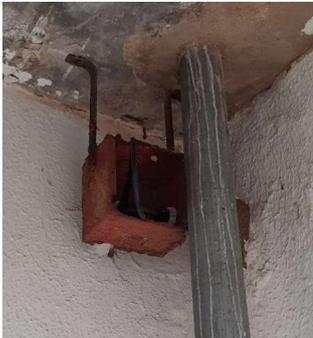
<p>Figura A63 - Componentes enferrujados em SPDA no bloco 02</p>

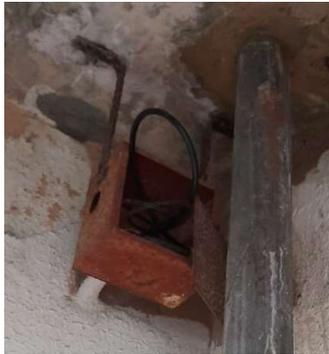
<p>Figura A64 - Componentes enferrujados em SPDA no bloco 03</p>

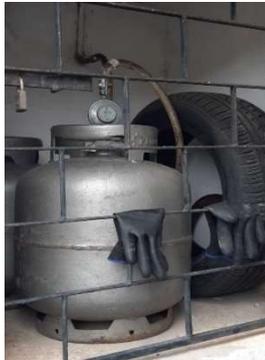
Anomalia: Abrigo de gás utilizado para armazenamento de materiais		
<p>Figura A71 - Materiais em abrigo de gás no bloco 01</p>

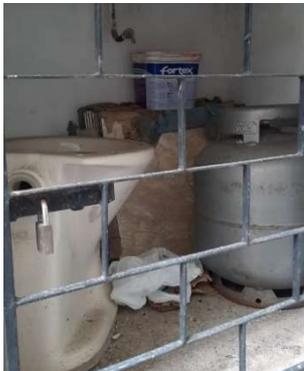
<p>Figura A72 - Materiais em abrigo de gás no bloco 02</p>

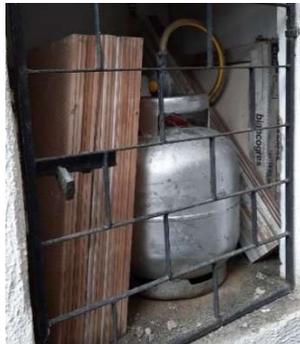
<p>Figura A73 - Materiais em abrigo de gás no bloco 03</p>

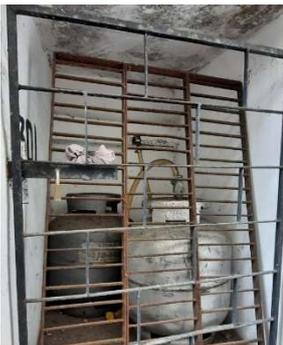
Local: Bloco 01	Local: Bloco 02	Local: Bloco 03
<p>Figura A74 - Materiais em abrigo de gás no bloco 04</p>

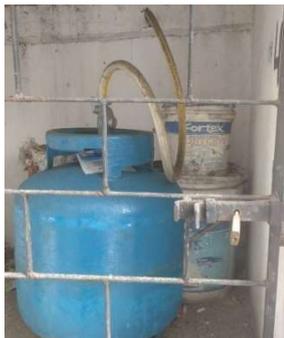
<p>Figura A75 - Materiais em abrigo de gás no bloco 05</p>

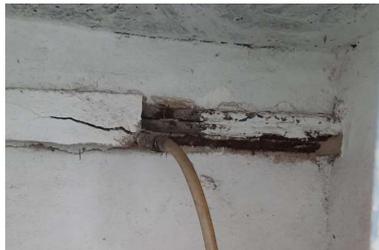
G	U	T	Pontos	
6	8	6	288	
RISCO				
Médio				
CAUSA				
Oxidação da armação.				
ANOMALIA				LOCAL
Armadura exposta em abrigo de gás.				Encontrado nos blocos 01, 03, 04 e 05 conforme Apêndice A.
MEDIDA SANEADORA				
<p>Deve-se remover todo o concreto deteriorado e, no mínimo, 2 cm do concreto ao redor das armaduras corroídas. O estado da corrosão deve ser avaliado para verificar a necessidade de troca e/ou reforço da armadura. Caso a corrosão seja apenas superficial, a ferrugem pode ser removida com uma escova de aço. Em seguida, deve ser aplicado sobre a armadura um inibidor de corrosão. Deve ser realizada a limpeza do substrato de concreto e a remoção de partículas soltas. Caso necessário, deve ser aplicado um agente adesivo que proporcione uma ponte de aderência entre o substrato e o material de reparo. Por fim, deve ser realizado o preenchimento da argamassa de reparo e a sua cura úmida.</p>

Anomalia: Armadura exposta em abrigo de gás		
<p>Figura A76 - Armação exposta em abrigo de gás no bloco 01</p>

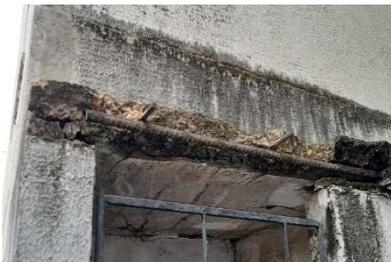
<p>Figura A77 - Armação exposta em abrigo de gás no bloco 03</p>

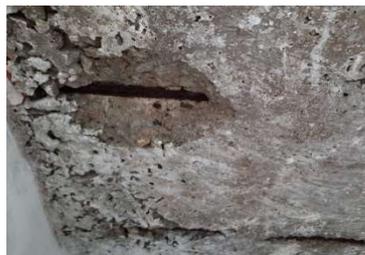
<p>Figura A78 - Armação exposta em abrigo de gás no bloco 04</p>

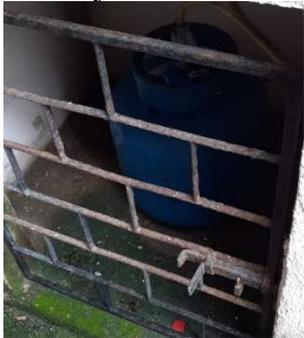
Anomalia: Grade enferrujada em abrigo de gás		
<p>Figura A80 - Grade enferrujada no bloco 01</p>

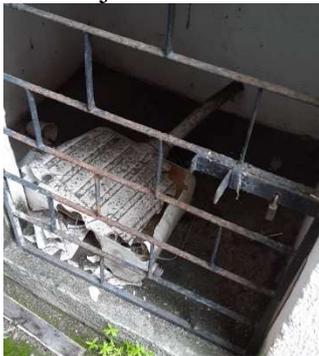
<p>Figura A81 - Grade enferrujada no bloco 02</p>

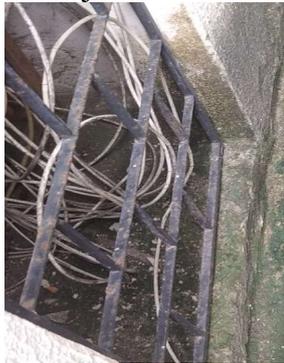
<p>Figura A82 - Grade enferrujada no bloco 03</p>

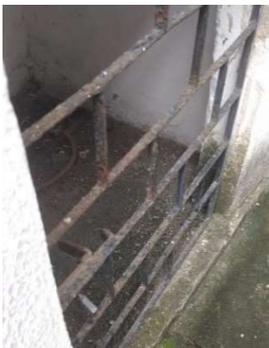
Local: Bloco 01	Local: Bloco 02	Local: Bloco 03
<p>Figura A83 - Grade enferrujada no bloco 04</p>

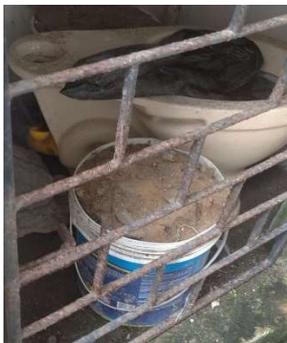
<p>Figura A84 - Grade enferrujada no bloco 05</p>

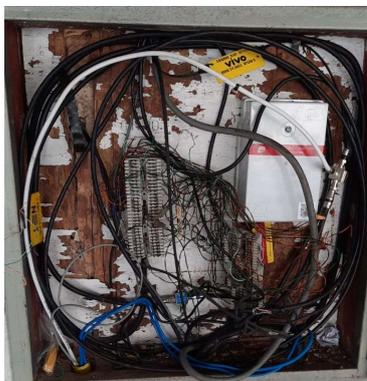
<p>Figura A86 - Quadro de comunicação no bloco 02</p>
