UNIVERSIDADE FEDERAL DO CEARÁ
CENTRO DE TECNOLOGIA
CURSO DE ENGENHARIA CIVIL

**INSPEÇÃO PREDIAL: ESTUDO DE CASO EM EDIFICAÇÃO RESIDENCIAL EM
FORTALEZA/CE**

Monografia apresentada ao curso de Engenharia Civil do Centro de Tecnologia da Universidade Federal do Ceará, como requisito parcial para a obtenção do título de Engenheira Civil.

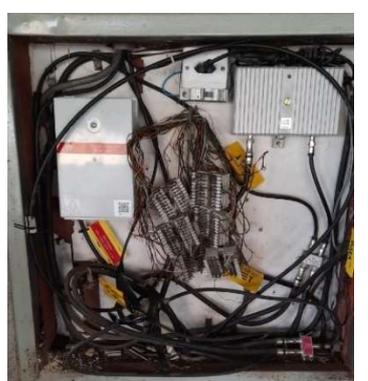
<p>Figura A87 - Quadro de comunicação no bloco 03</p>

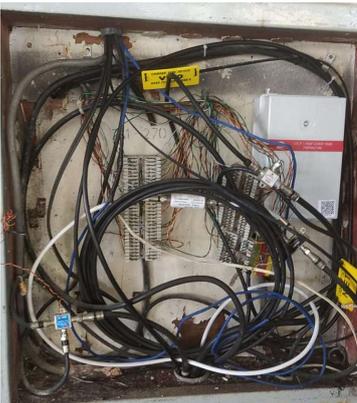
<p>Figura A89 - Quadro de comunicação no bloco 05</p>

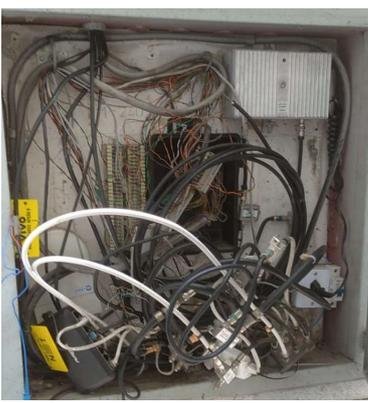
<p>Figura A90 - Quadro de comunicação no bloco 06</p>

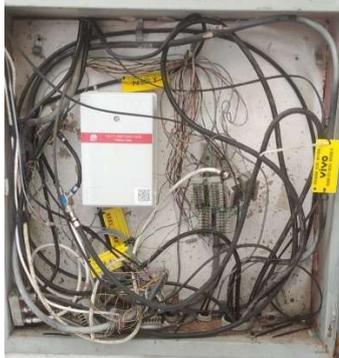
<p>Figura A92 - Quadro de comunicação no bloco 08</p>

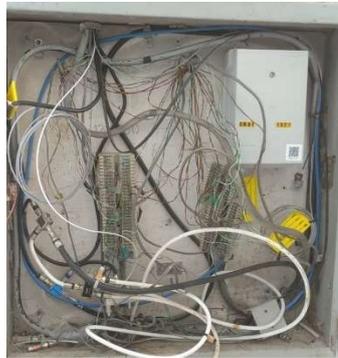
<p>Figura A93 - Quadro de comunicação no bloco 09</p>

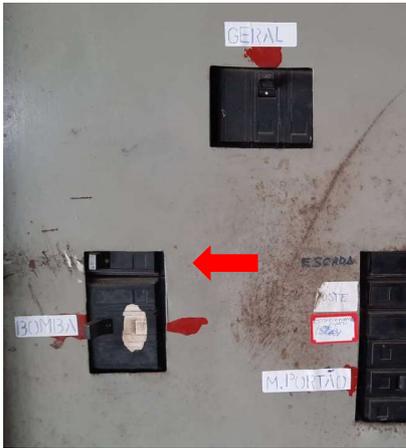
<p>Figura A95 - Ausência de identificação de circuito no bloco 03</p>

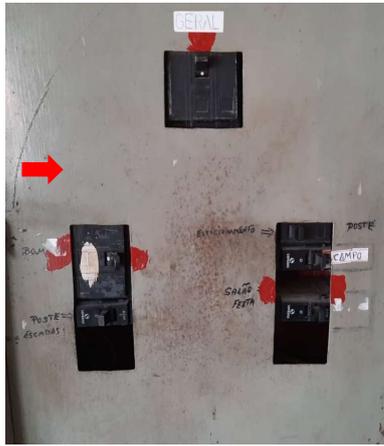
<p>Figura A96 - Ausência de identificação de circuito no bloco 04</p>

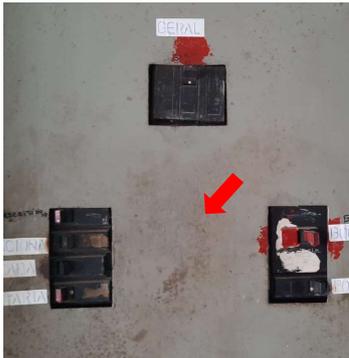
Anomalia: Oxidação de quadros do sistema de instalações		
<p>Figura A97 - Oxidação de quadro no bloco 01</p>

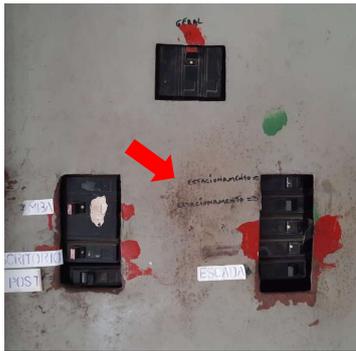
<p>Figura A98 - Oxidação de quadro no bloco 02</p>

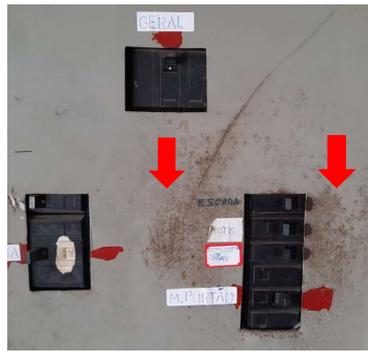
<p>Figura A99 - Oxidação de quadro no bloco 03</p>

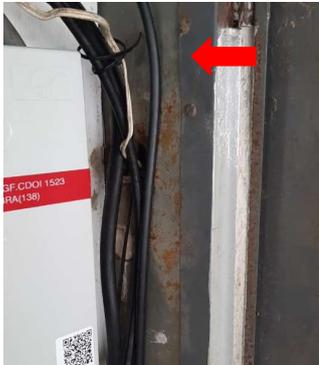
Anomalia: Corrosão de quadros do sistema de instalações		
<p>Figura A100 - Oxidação de quadro no bloco 04</p>

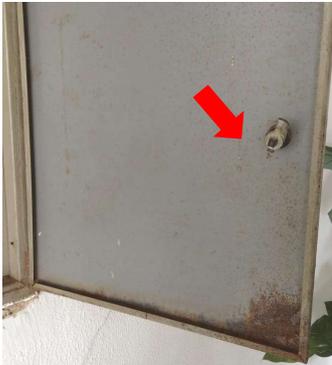
<p>Figura A101 - Oxidação de quadro no bloco 05</p>

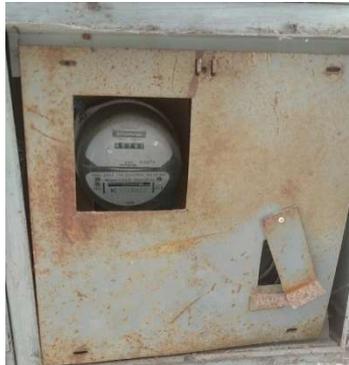
<p>Figura A102 - Oxidação de quadro no bloco 06</p>

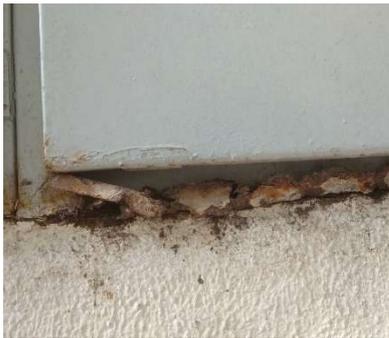
Local: Bloco 04	Local: Bloco 05	Local: Bloco 06
<p>Figura A103 - Oxidação de quadro no bloco 07</p>

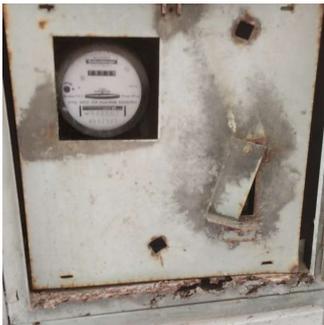
<p>Figura A104 - Oxidação de quadro no bloco 08</p>

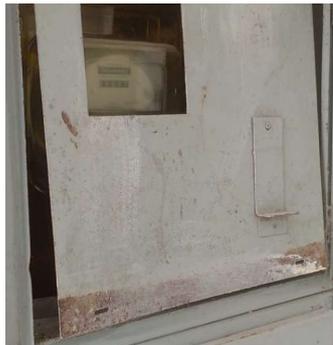
<p>Figura A105 - Oxidação de quadro no bloco 09</p>

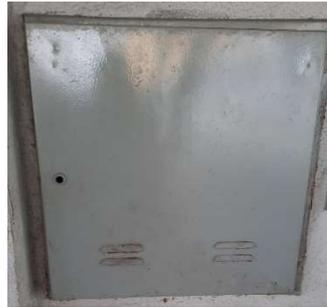
<p>Figura A108 - Identificação e fechamento de quadro no bloco 03</p>

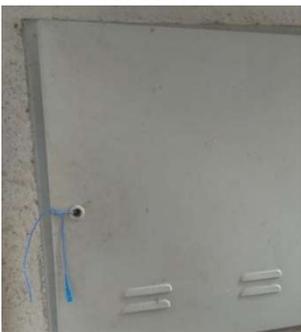
Local: Bloco 04	Local: Bloco 05	Local: Bloco 06
<p>Figura A112 - Identificação e fechamento de quadro no bloco 07</p>

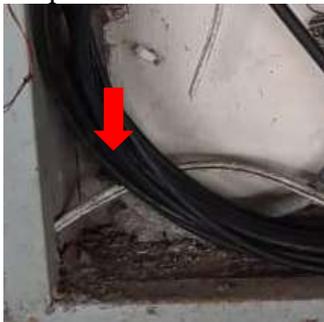
Anomalia: Sujidades dentro de quadros de comunicação		
<p>Figura A115 - Sujidades em quadro do bloco 01</p>

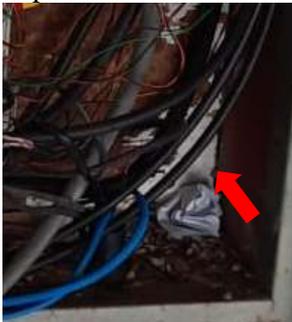
<p>Figura A116 - Sujidades em quadro do bloco 02</p>

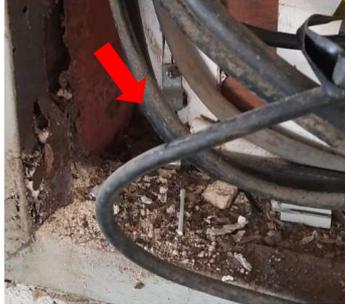
<p>Figura A117 - Sujidades em quadro do bloco 03</p>

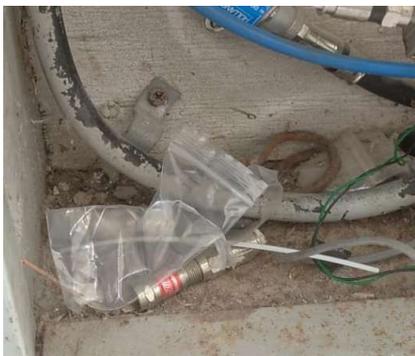
<p>Figura A119 - Sujidade em quadro do bloco 08</p>

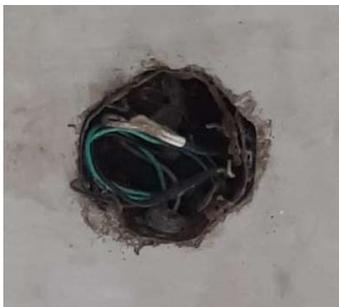
Anomalia: Fiação exposta		
<p>Figura A120 - Fiação exposta no bloco 01</p>

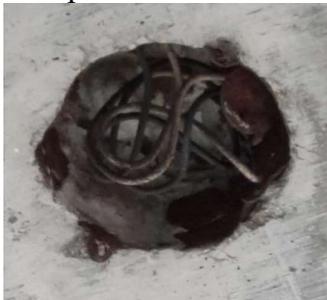
<p>Figura A121 - Fiação exposta no bloco 02</p>

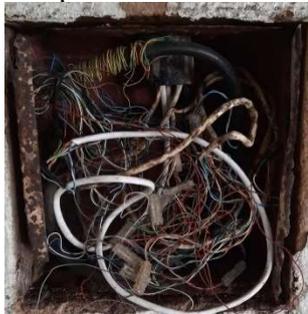
<p>Figura A122 - Fiação exposta no bloco 03</p>

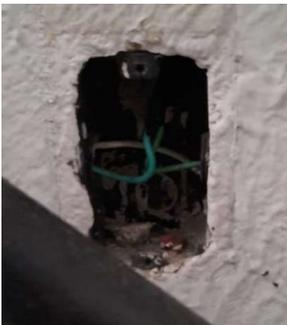
Local: Bloco 04

Local: Bloco 01	Local: Bloco 02	Local: Bloco 03
<p>Figura A123 - Fiação exposta no bloco 04</p>

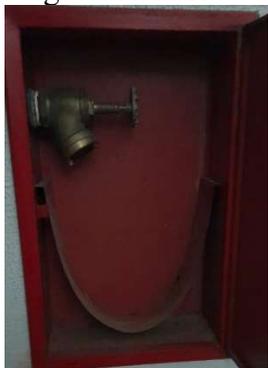
**Local:** Bloco 01

Figura A124 - Ausência de mangueira no bloco 01

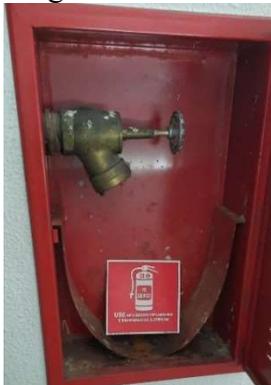
**Local:** Bloco 02

Figura A125 - Ausência de mangueira no bloco 02

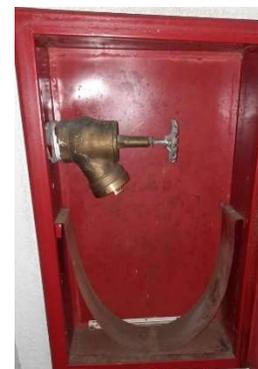
**Local:** Bloco 04

Figura A126 - Ausência de mangueira no bloco 04

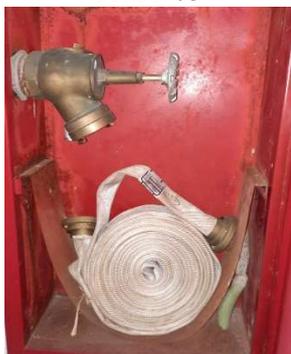
**Local:** Bloco 03

Figura A128 - Mangueira aduchada incorretamente no bloco 03

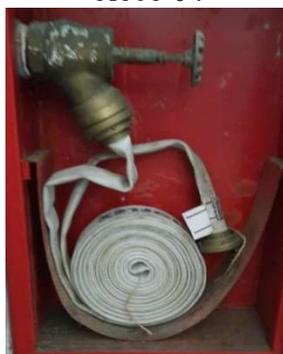
**Local:** Bloco 04

Figura A129 - Mangueira aduchada incorretamente no bloco 04

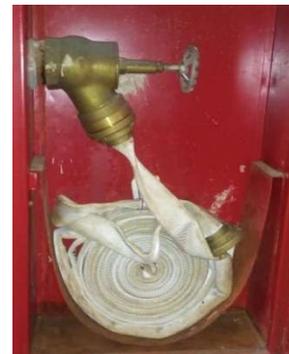
**Local:** Bloco 06

Figura A130 - Mangueira aduchada incorretamente no bloco 06

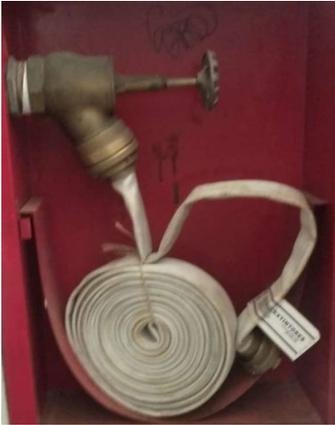
Anomalia: Mangueira aduchada incorretamente		
<p>Figura A131 - Mangueira aduchada incorretamente no bloco 07</p>

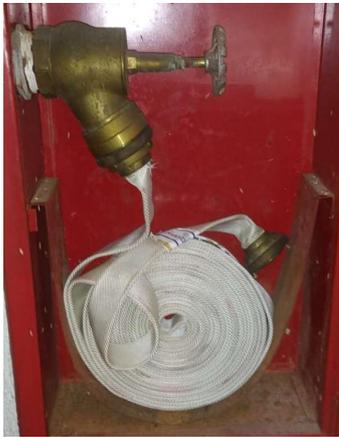
<p>Figura A132 - Mangueira aduchada incorretamente no bloco 08</p>

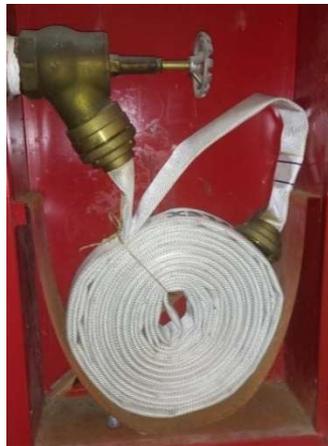
<p>Figura A133 - Mangueira aduchada incorretamente no bloco 09</p>

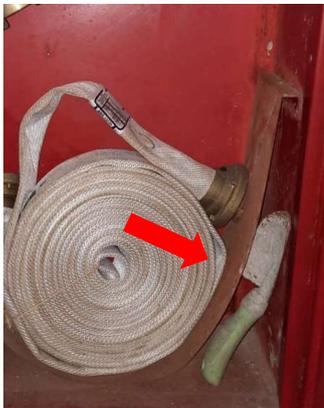
Anomalia: Objetos depositados dentro de hidrantes		
<p>Figura A134 - Objeto dentro de hidrante no bloco 03</p>

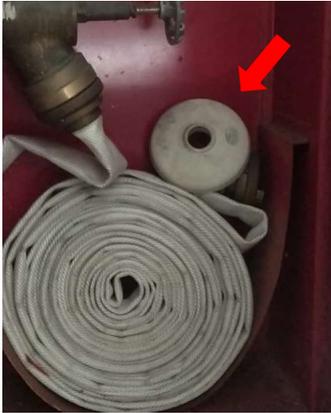
<p>Figura A135 - Objeto dentro de hidrante no bloco 05</p>

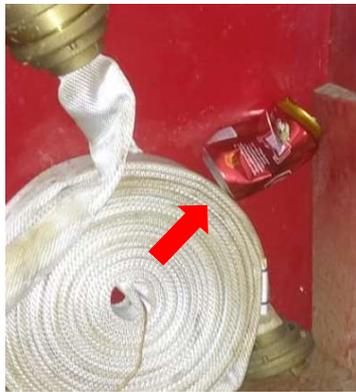
<p>Figura A136 - Objeto dentro de hidrante no bloco 06</p>

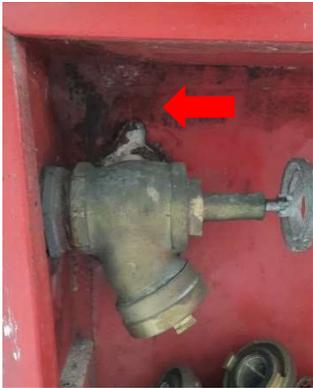
Anomalia: Caixa de hidrante oxidada		
<p>Figura A137 - Oxidação em hidrante no bloco 01</p>

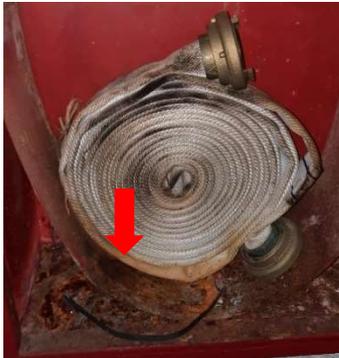
<p>Figura A138 - Oxidação em hidrante no bloco 02</p>

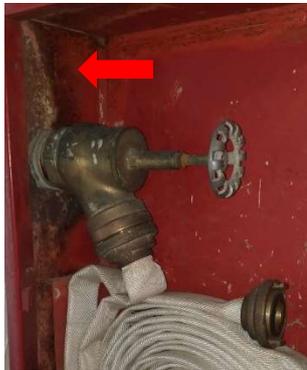
<p>Figura A139 - Oxidação em hidrante no bloco 03</p>

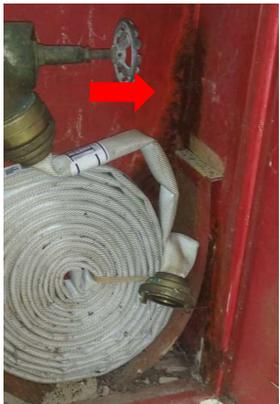
Local: Bloco 01	Local: Bloco 02	Local: Bloco 03
<p>Figura A140 - Oxidação em hidrante no bloco 05</p>

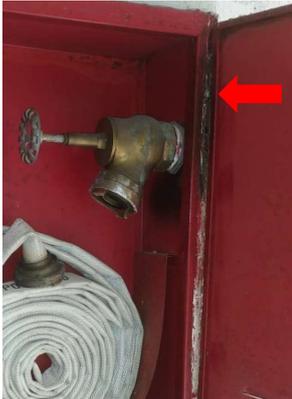
<p>Figura A141 - Oxidação em hidrante no bloco 06</p>

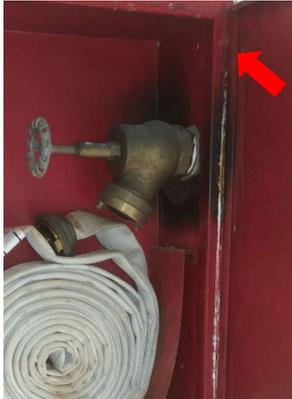
<p>Figura A142 - Oxidação em hidrante no bloco 07</p>

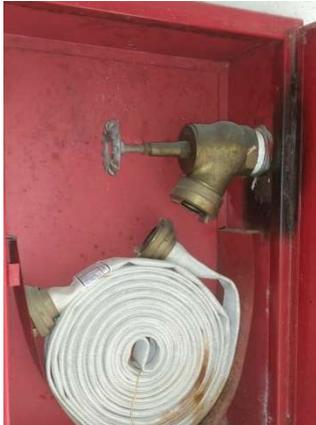
Local: Bloco 05	Local: Bloco 06	Local: Bloco 07
<p>Figura A143 - Oxidação em hidrante no bloco 09</p>

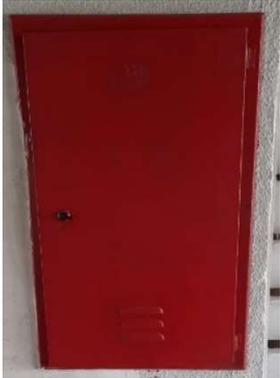
Anomalia: Caixas de hidrantes sem identificação e inscrição “Incêndio”.		
<p>Figura A144 - Hidrante sem identificação no bloco 01</p>

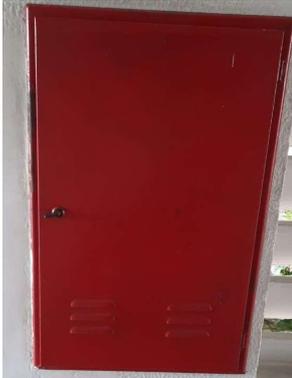
<p>Figura A145 - Hidrante sem identificação no bloco 02</p>

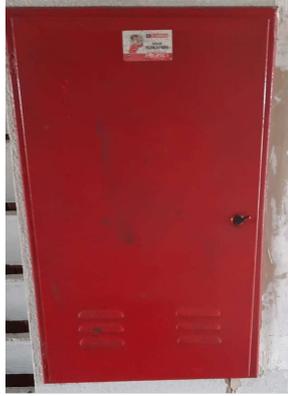
<p>Figura A146 - Hidrante sem identificação no bloco 03</p>

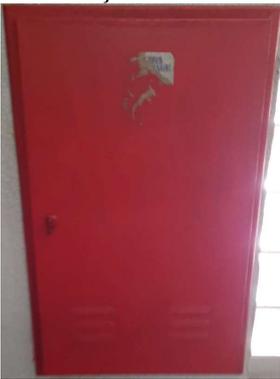
Local: Bloco 01	Local: Bloco 02	Local: Bloco 03
<p>Figura A147 - Hidrante sem identificação no bloco 04</p>

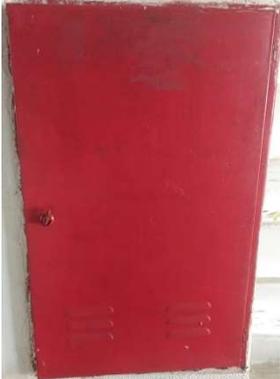
<p>Figura A148 - Hidrante sem identificação no bloco 05</p>

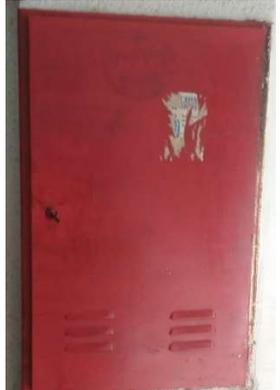
<p>Figura A149 - Hidrante sem identificação no bloco 06</p>

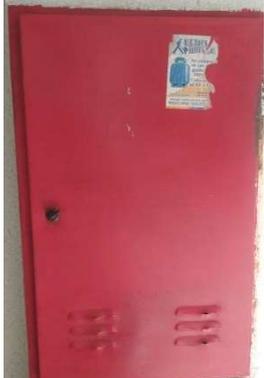
Local: Bloco 04	Local: Bloco 05	Local: Bloco 06
<p>Figura A150 - Hidrante sem identificação no bloco 07</p>

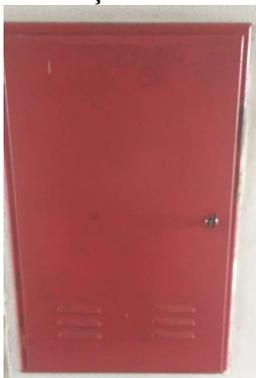
<p>Figura A151 - Hidrante sem identificação no bloco 08</p>

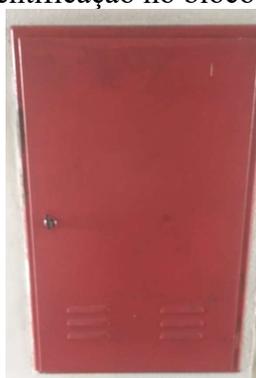
<p>Figura A152 - Hidrante sem identificação no bloco 09</p>

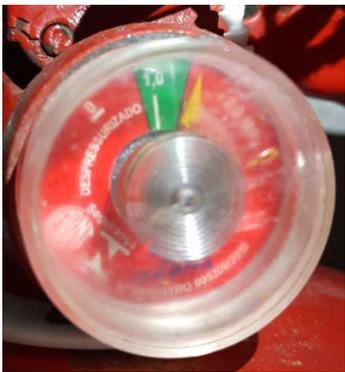
Anomalia: Extintor com ponteiro indicador de pressão fora da faixa de operação		
<p>Figura A153 - Extintor com pressão fora da faixa de operação no bloco 03</p>

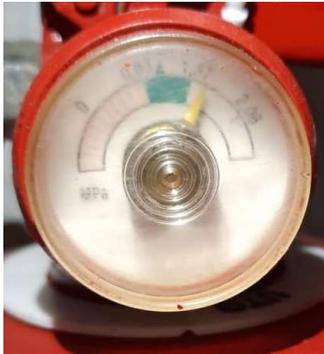
<p>Figura A154 - Extintor com pressão fora da faixa de operação no bloco 04</p>

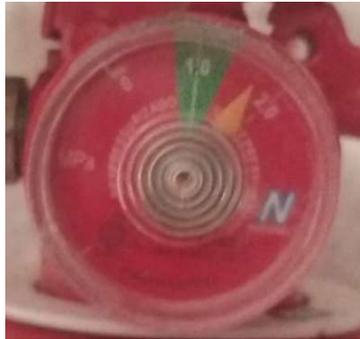
<p>Figura A155 - Extintor com pressão fora da faixa de operação no bloco 05</p>

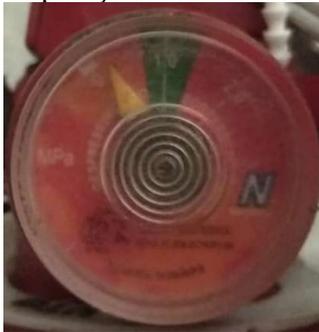
Local: Bloco 03	Local: Bloco 04	Local: Bloco 05
<p>Figura A156 - Extintor com pressão fora da faixa de operação no bloco 06</p>

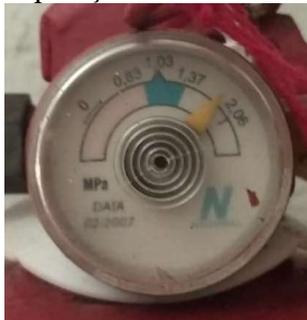
<p>Figura A157 - Extintor com pressão fora da faixa de operação no bloco 07</p>

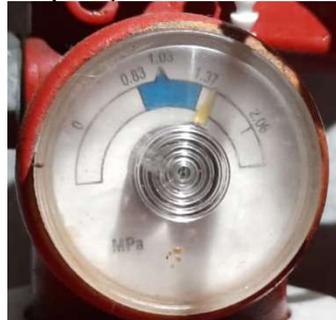
<p>Figura A158 - Extintor com pressão fora da faixa de operação no bloco 08</p>

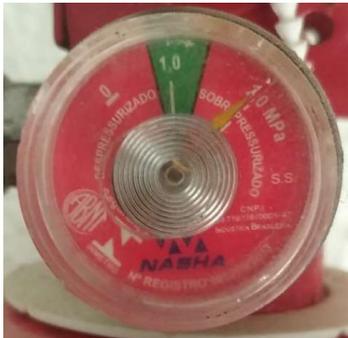
Local: Bloco 06	Local: Bloco 07	Local: Bloco 08
<p>Figura A159 - Extintor com pressão fora da faixa de operação no bloco 09</p>

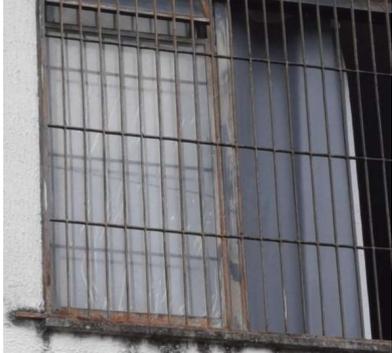
Anomalia: Esquadrias com sinais de ferrugem		
<p>Figura A160 - Esquadria com ferrugem no bloco 01</p>

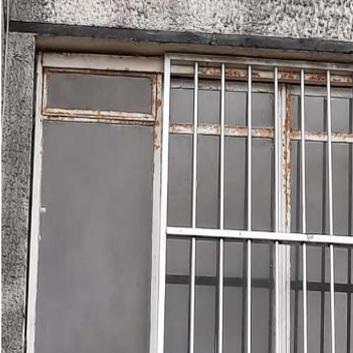
<p>Figura A161 - Esquadria com ferrugem no bloco 02</p>

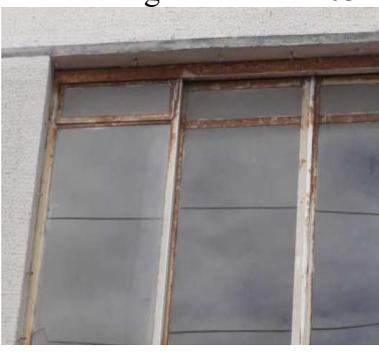
<p>Figura A162 - Esquadria com ferrugem no bloco 03</p>

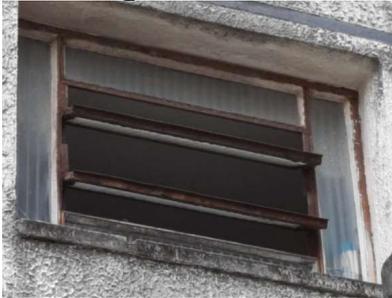
Local: Bloco 01	Local: Bloco 02	Local: Bloco 03
<p>Figura A163 - Esquadria com ferrugem no bloco 04</p>

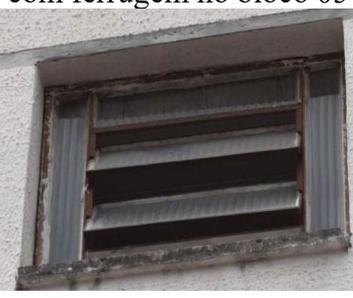
<p>Figura A164 - Esquadria com ferrugem no bloco 05</p>

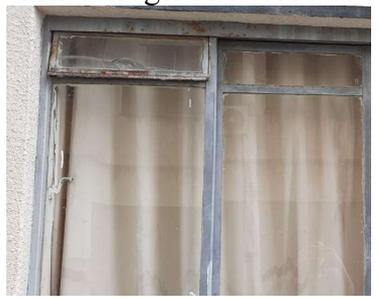
<p>Figura A165 - Esquadria com ferrugem no bloco 06</p>

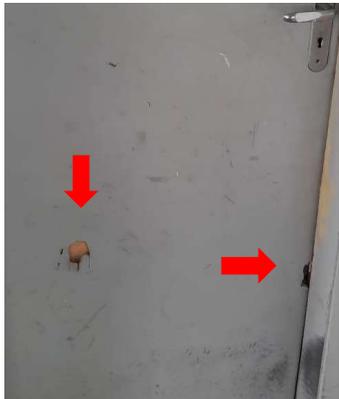
Anomalia: Portas danificadas		
<p>Figura A169 - Porta danificada no bloco 02</p>

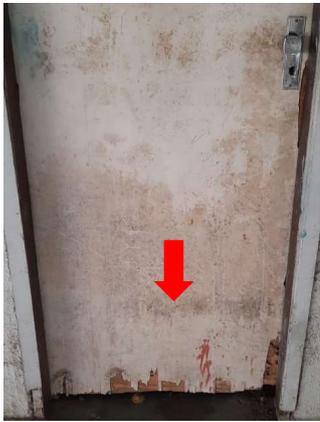
<p>Figura A170 - Porta danificada no bloco 04</p>

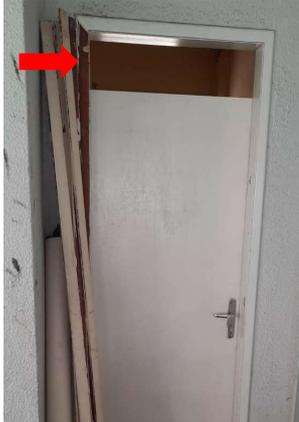
<p>Figura A171 - Porta danificada no bloco 05</p>

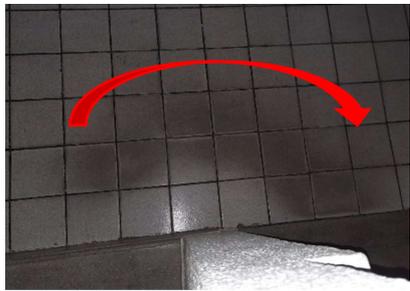
Anomalia: Mancha em cerâmica		
<p>Figura A172 - Mancha em hall do bloco 01</p>

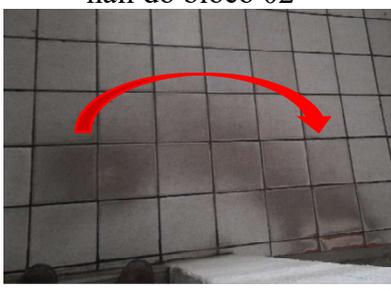
<p>Figura A173 - Mancha em hall do bloco 02</p>

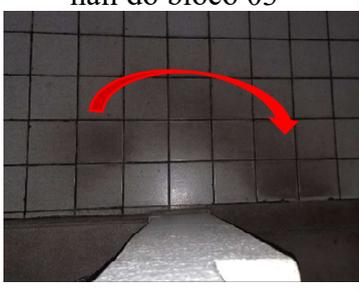
<p>Figura A174 - Mancha em hall do bloco 03</p>

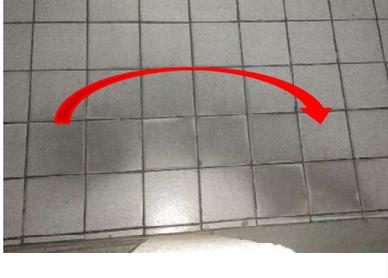
<p>Figura A177 - Mancha em hall do bloco 06</p>

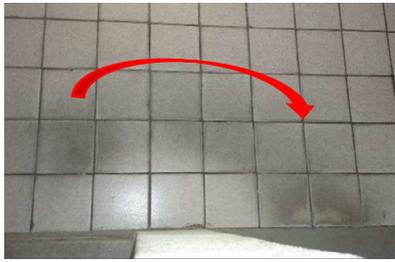
Anomalia: Mancha em revestimento cerâmico		
<p>Figura A178 - Mancha em hall do bloco 07</p>

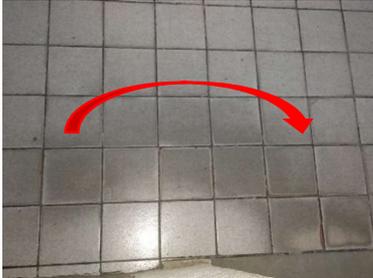
<p>Figura A179 - Mancha em hall do bloco 08</p>

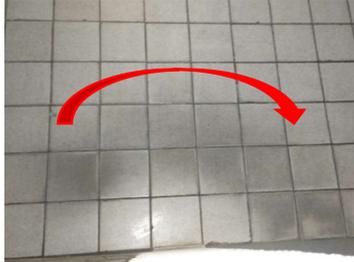
<p>Figura A180 - Mancha em hall do bloco 09</p>

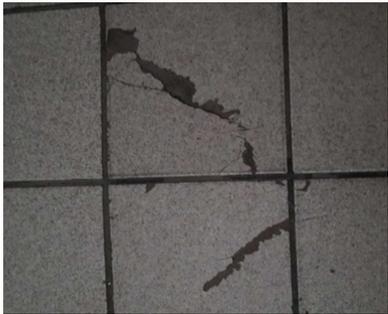
Anomalia: Cerâmica danificada		
<p>Figura A181 - Dano em cerâmica do hall no bloco 01</p>

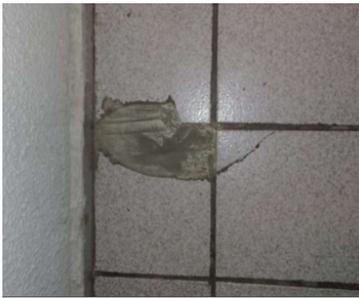
<p>Figura A182 - Dano em cerâmica do hall no bloco 05</p>

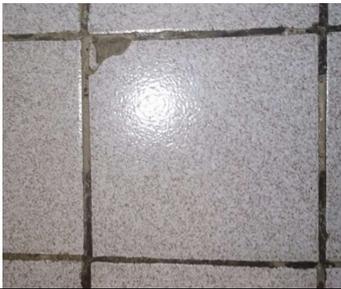
<p>Figura A183 - Dano em cerâmica do hall no bloco 08</p>

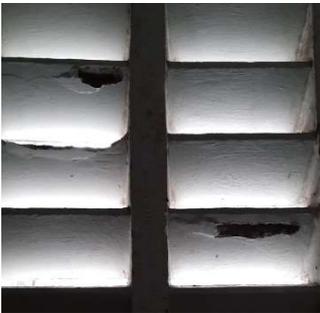
G	U	T	Pontos	
6	6	8	288	
RISCO				
Médio				
CAUSA				
Oxidação de armadura.				
ANOMALIA				LOCAL
Deterioramento de cobogó.				Encontrado nos blocos 01, 03, 04, 06, 07 e 09 conforme Apêndice A.
MEDIDA SANEADORA				
Substituição de cobogós.

Anomalia: Deterioração de cobogó		
<p>Figura A187 - Cobogó deteriorado no bloco 01</p>

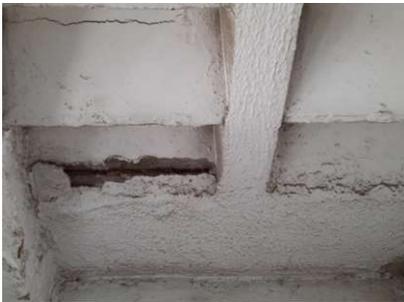
<p>Figura A188 - Cobogó deteriorado no bloco 03</p>

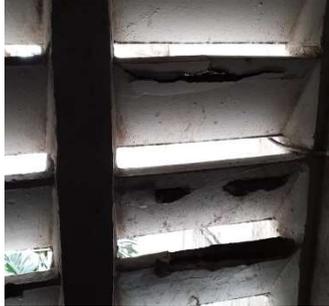
<p>Figura A189 - Cobogó deteriorado no bloco 04</p>

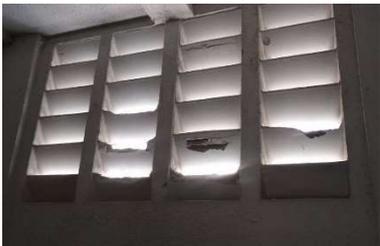
Local: Bloco 01	Local: Bloco 03	Local: Bloco 04
<p>Figura A190 - Cobogó deteriorado no bloco 06</p>

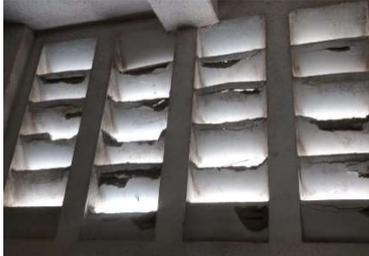
<p>Figura A191 - Cobogó deteriorado no bloco 07</p>

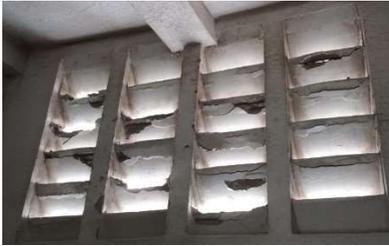
<p>Figura A192 - Cobogó deteriorado no bloco 09</p>

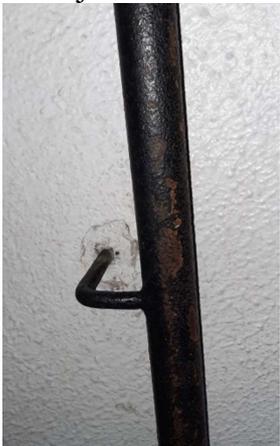
Anomalia: Corrimão enferrujado		
<p>Figura A193 - Corrimão enferrujado no bloco 01</p>

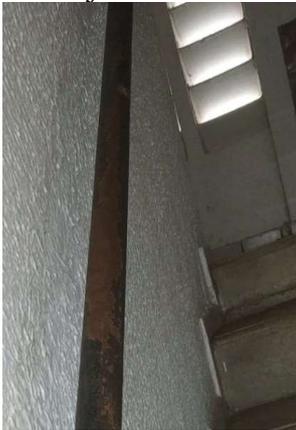
<p>Figura A194 - Corrimão enferrujado no bloco 02</p>

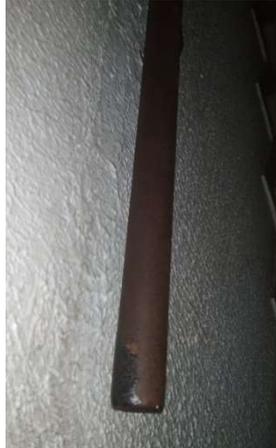
<p>Figura A195 - Corrimão enferrujado no bloco 03</p>

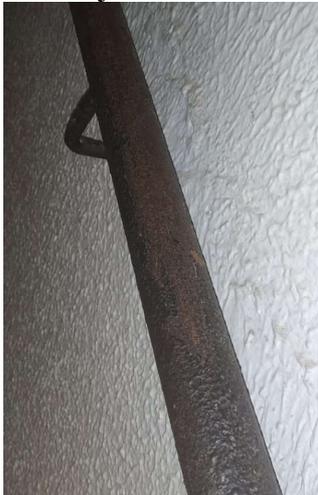
Anomalia: Corrimão enferrujado		
<p>Figura A196 - Corrimão enferrujado no bloco 04</p>

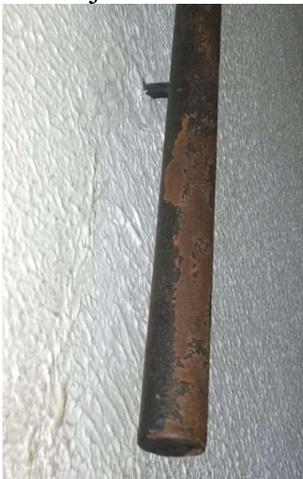
<p>Figura A197 - Corrimão enferrujado no bloco 05</p>

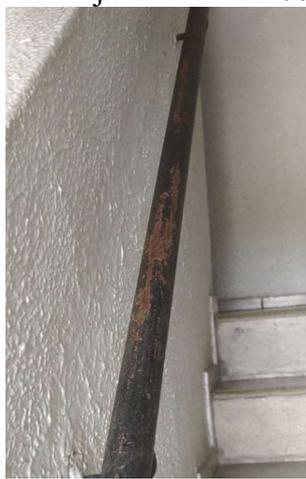
<p>Figura A198 - Corrimão enferrujado no bloco 06</p>

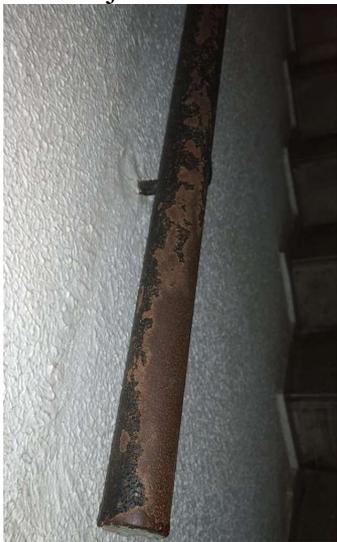
Local: Bloco 04	Local: Bloco 05	Local: Bloco 06
<p>Figura A199 - Corrimão enferrujado no bloco 07</p>

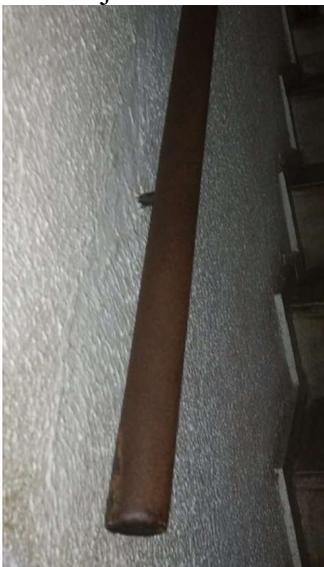
<p>Figura A200 - Corrimão enferrujado no bloco 08</p>

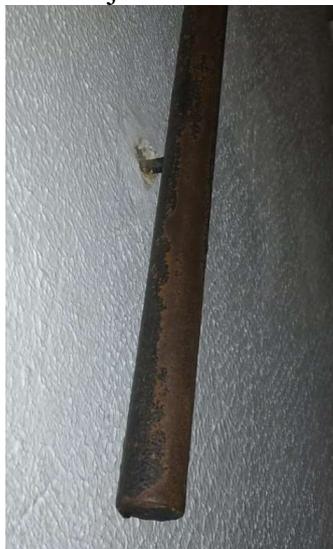
<p>Figura A201 - Corrimão enferrujado no bloco 09</p>
